# Asbestinventarisatetest

Diestsesteenweg 356, 3202 Aarschot

Attestnummer : 20241014-000489.000

Uitgegeven op : 14.10.2024

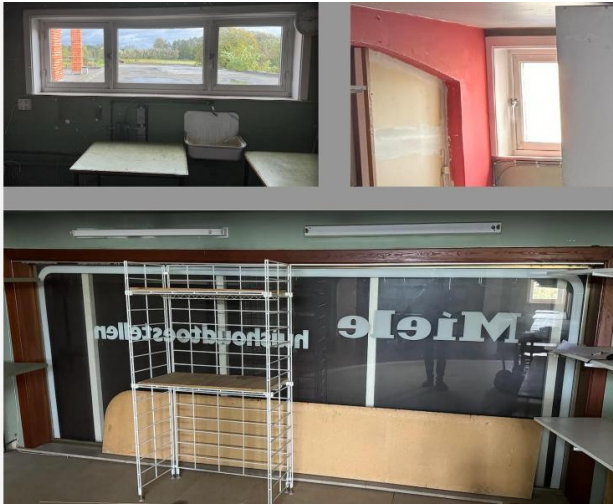
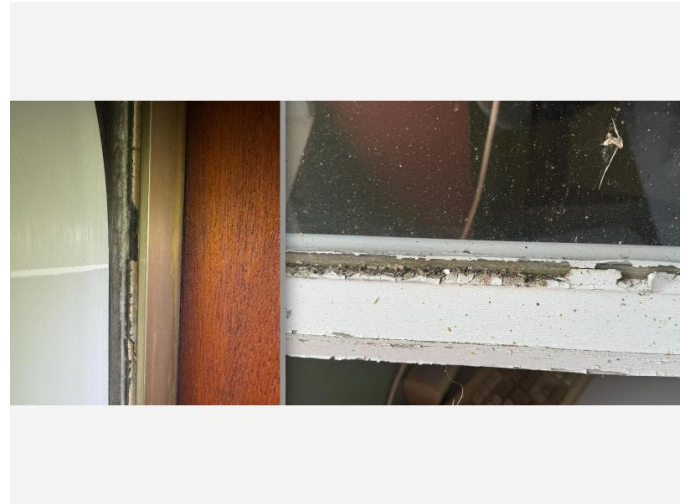
Eindbeoordeling materiaalrisico	Hoog materiaalrisico en/of hoge kans op vezelvrijgave
---------------------------------	---

Gebondenheid	Categorie 1: hechtgebonden in oorsprong
Asbestsoort (vezeltype)	Amfibool aanwezig, uitgezonderd crocidoliet
Asbestconcentratie	Laag (< 50%)
Afschermingsgraad van het gehele materiaal	Geheel of deels (ook) vrij aan de binnenlucht
Toestand van het materiaal	Zwaar beschadigd, zwaar verweerd

<b>Beschrijving</b>	Oude mastiek ramen
<b>Omgeving</b>	Binnen
<b>Primaire drager</b>	Wandopening verticaal (raam, deur, ...)
<b>Asbestmateriaal</b>	In-situ afwerkingslagen - Pasta, stopverf, voegsel, stopsel, vulsel, mastiek, kitten, ...
<b>Bindmiddel van asbestmateriaal</b>	Kitten, mastiek, pasta
<b>Gebondenheid op basis van bindmiddel</b>	Hecht
<b>Hoeveelheid (gewicht - aantal)</b>	<ul style="list-style-type: none"><li>• 2,00 kg - 1 stuk</li></ul>
<b>Totaal gewicht</b>	2,00 kg
<b>Eenvoudig bereikbaar</b>	Ja
<b>Bevestigingswijze</b>	<ul style="list-style-type: none"><li>• Verlijmd, ingegoten, versmeerd</li></ul>
<b>Identificatiemethode</b>	Vaststelling zonder monsternamen
<b>Destructieve handeling voor identificatie</b>	Nee
<b>Opmerking</b>	Het betreft een ruwe schatting van de hoeveelheid.

**Dringend verwijderen**

- Verwijder dit asbestmateriaal zo snel mogelijk. Volg de toestand goed op.

- Eenvoudige handelingen: mag via doe-het-zelf of door werknemer(s) met opleidingsattest eenvoudige handelingen  
Mastiek is een hechtgebonden toepassing. Deze dient voorzichtig te worden verwijderd of in zijn geheel met schrijnwerk. Zorg ervoor dat er geen resten achterblijven.

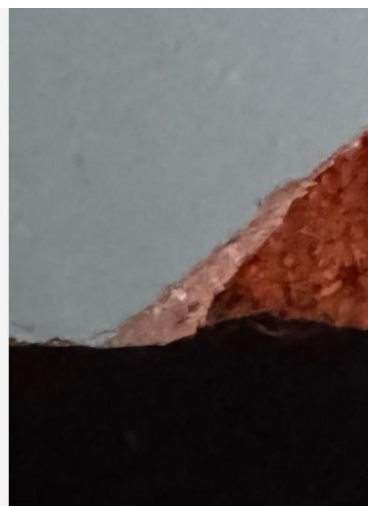
Eindbeoordeling materiaalrisico	Hoog materiaalrisico en/of hoge kans op vezelvrijgave
---------------------------------	---

Gebondenheid	Categorie 1: hechtgebonden in oorsprong
Asbestsoort (vezeltype)	Crocidoliet aanwezig
Asbestconcentratie	Laag (< 50%)
Afschermingsgraad van het gehele materiaal	Geheel of deels (ook) vrij aan de binnenlucht
Toestand van het materiaal	Matig beschadigd, matig verweerd

Beschrijving	Wandpanelen badkamer
Omgeving	Binnen
Primaire drager	Binnenwand
Asbestmateriaal	Plaat, paneel, tablet - Generiek
Bindmiddel van asbestmateriaal	Cement
Gebondenheid op basis van bindmiddel	Hecht
Hoeveelheid (oppervlakte - dikte - aantal)	• 7,00 m <sup>2</sup> - 1,00 cm - 1 stuk
Totaal volume	0,07 m <sup>3</sup>
Eenvoudig bereikbaar	Ja
Bevestigingswijze	• Geschroefd
Identificatiemethode	Vaststelling zonder monstername
Destructieve handeling voor identificatie	Nee
Opmerking	Het betreft een ruwe schatting van de hoeveelheid.

**Dringend verwijderen**

- Verwijder dit asbestmateriaal zo snel mogelijk. Volg de toestand goed op.

- Eenvoudige handelingen: mag via doe-het-zelf of door werknemer(s) met opleidingsattest eenvoudige handelingen  
Asbesthoudende platen zijn een hechtgebonden toepassing die voorzichtig moeten worden verwijderd zonder vrijgave van vezels door bv. breken of slijpen. De ruimte rond de platen kan gecontamineerd zijn door vezelvrijgave van deze platen.

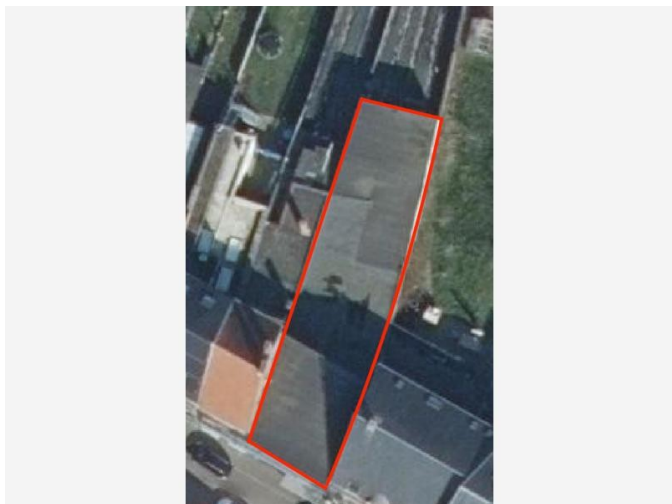
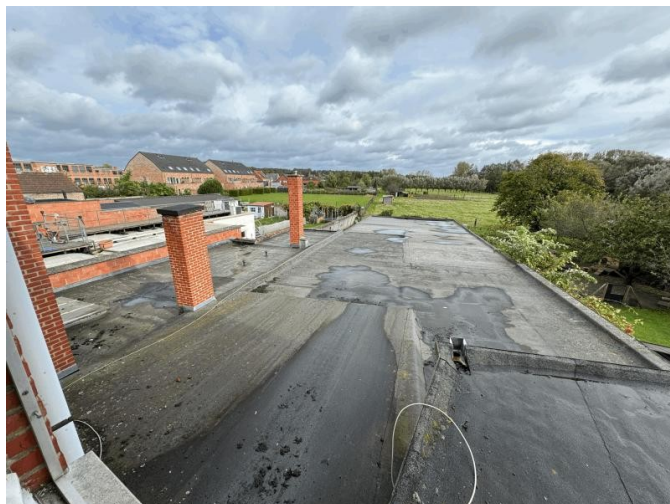
Eindbeoordeling materiaalrisico	Laag materiaalrisico en/of verlaagde kans op vezelvrijgave
---------------------------------	--

Gebondenheid	Categorie 1: hechtgebonden in oorsprong
Asbestsoort (vezeltype)	Alleen chrysotiel
Asbestconcentratie	Laag (< 50%)
Afschermingsgraad van het gehele materiaal	Geheel of deels vrij aan de buitenlucht
Toestand van het materiaal	Licht beschadigd, licht verweerd. Intact calciumsilicaatmateriaal of categorie III 'gebondenheid'

Beschrijving	Roofing plat dak
Omgeving	Buiten
Primaire drager	Plat dak
Asbestmateriaal	Dak- en gevelbekleding - Roofing
Bindmiddel van asbestmateriaal	Bitumen (roofing, teer, asfalt)
Gebondenheid op basis van bindmiddel	Hecht
Hoeveelheid (oppervlakte - aantal)	<ul style="list-style-type: none"><li>• 300,00 m<sup>2</sup> - 1 stuk</li></ul>
Totale oppervlakte	300,00 m <sup>2</sup>
Eenvoudig bereikbaar	Ja
Bevestigingswijze	<ul style="list-style-type: none"><li>• Verlijmd, ingegoten, versmeerd</li></ul>
Identificatiemethode	Vaststelling zonder monstername Motivatie: Groot risico op structurele gevolgschade (lekschade, werking installatie,...)
Destructieve handeling voor identificatie	Nee
Opmerking	Het betreft een ruwe schatting van de hoeveelheid.

Zorgvuldig beheren

- Zorg voor een veilig beheer. Vermijd het beschadigen van het asbestmateriaal. Controleer de toestand jaarlijks op wijzigingen.
- Zorg voor een veilig beheer en verwijder dit asbestmateriaal wanneer het bij werken eenvoudig bereikbaar wordt. Controleer de toestand jaarlijks op wijzigingen.

- Eenvoudige handelingen: enkel door erkend asbestverwijderaar  
Oww vrijgave van asbestvezels door breken/scheuren bij verwijdering, mag roofing enkel verwijderd worden door een erkend asbestverwijderaar.

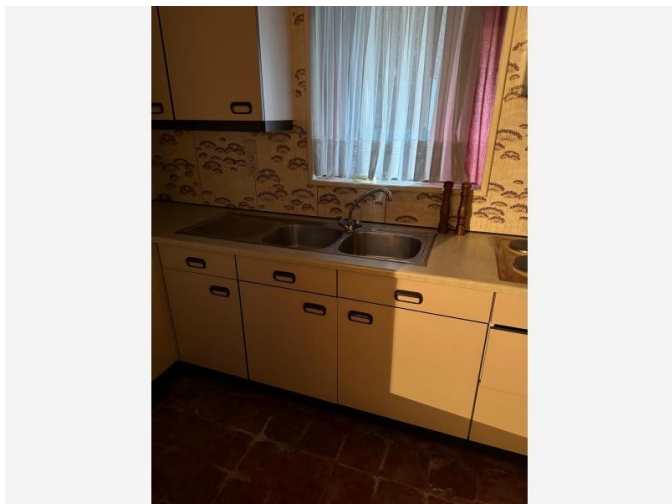
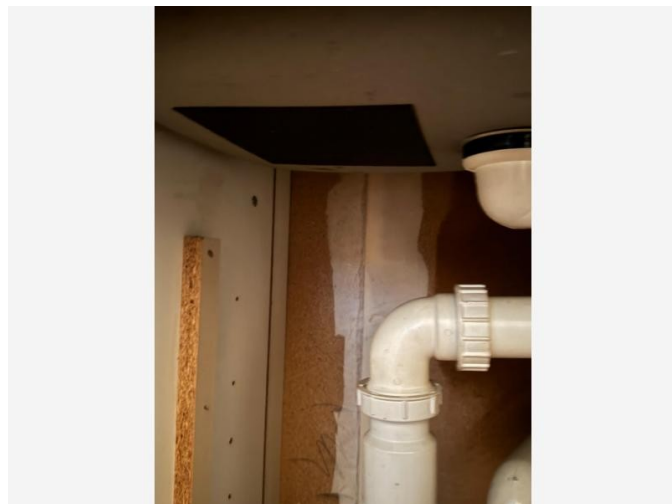
Eindbeoordeling materiaalrisico	Laag materiaalrisico en/of verlaagde kans op vezelvrijgave
---------------------------------	--

Gebondenheid	Categorie 1: hechtgebonden in oorsprong
Asbestsoort (vezeltype)	Alleen chrysotiel
Asbestconcentratie	Laag (< 50%)
Afschermingsgraad van het gehele materiaal	Geheel of deels (ook) vrij aan de binnenlucht
Toestand van het materiaal	Licht beschadigd, licht verweerd. Intact calciumsilicaatmateriaal of categorie III 'gebondenheid'

Beschrijving	Anti-dreun keuken
Omgeving	Binnen
Primaire drager	Sanitaire infrastructuur en uitrusting (toe- en afvoer)
Asbestmateriaal	Bitumen slab
Bindmiddel van asbestmateriaal	Bitumen (roofing, teer, asfalt)
Gebondenheid op basis van bindmiddel	Hecht
Hoeveelheid (gewicht - aantal)	<ul style="list-style-type: none"><li>• 0,01 kg - 2 stuks</li></ul>
Totaal gewicht	0,02 kg
Eenvoudig bereikbaar	Ja
Bevestigingswijze	<ul style="list-style-type: none"><li>• Verlijmd, ingegoten, versmeerd</li></ul>
Identificatiemethode	Vaststelling zonder monstername
Destructieve handeling voor identificatie	Nee
Opmerking	Het betreft een ruwe schatting van de hoeveelheid.

Zorgvuldig beheren

- Zorg voor een veilig beheer. Vermijd het beschadigen van het asbestmateriaal. Controleer de toestand jaarlijks op wijzigingen.

- Eenvoudige handelingen: mag via doe-het-zelf of door werknemer(s) met opleidingsattest eenvoudige handelingen  
Verwijder deze toepassing samen met de spoeltafel. Indien dit afzonderlijk verwijderd wordt is dit door een erkende asbestverwijderaar te verwijderen.

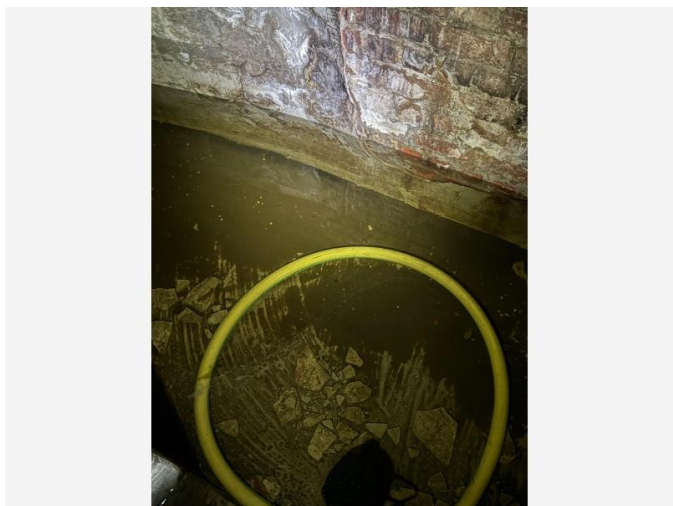
Situeringfoto

**Reden:** Het onderzoek kan niet uitgevoerd worden binnen de bepalingen van de Welzijnswet

**Uitleg van de asbestdeskundige:** Daar de kelder voor +-40cm hoogte onder water stond en vanop de trap de kelderruimtes niet zichtbaar waren, konden deze niet worden geïnspecteerd.

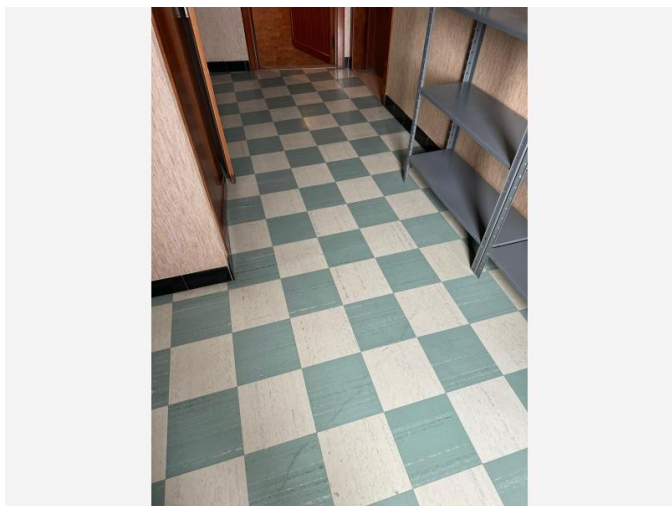
Vrije foto

Daar er in de hal op de 2e verdieping vinyltegels werden aangetroffen waarvan geweten is dat dit type tegels doorgaans met asbesthoudende lijm bevestigd werden en gelet op het feit dat deze nergens beschadigd waren en het een niet-destructief onderzoek omvat, kan er gesteld worden dat er een redelijke kans is dat ook deze vinyltegels met asbesthoudende lijm bevestigd werden.

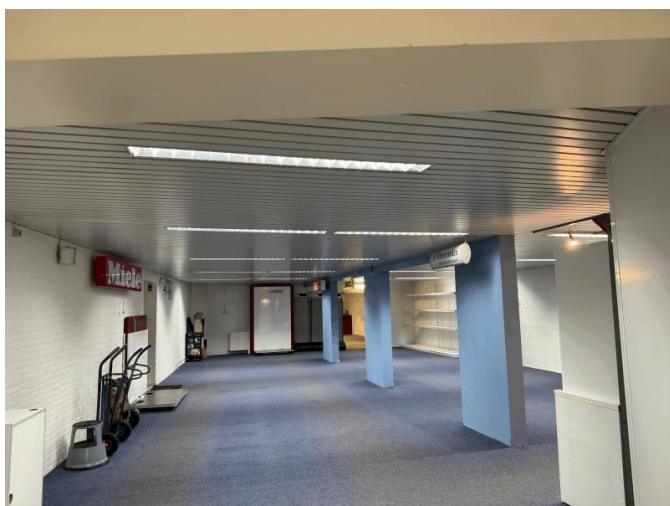
Vrije foto

Het plafond in de winkel is afgewerkt met lamellen die niet eenvoudig konden worden verwijderd. Hierdoor is de tussenliggende laag niet te inspecteren.

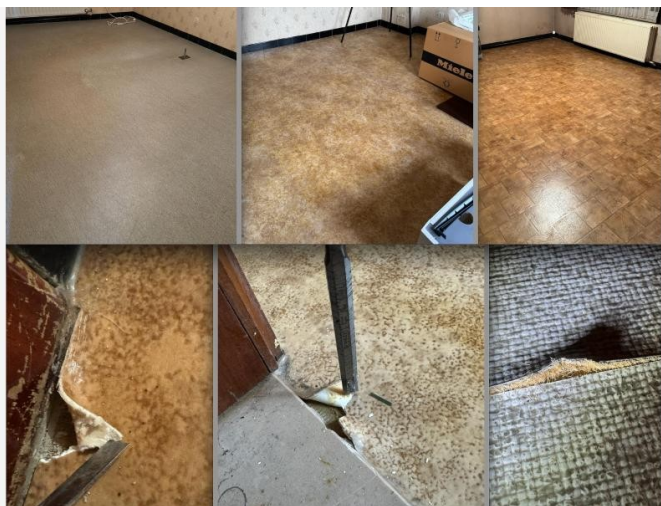
Vrije foto

De vinylzeilen die op het 2e verdiep werden gevonden waren oftewel soepel en recent oftewel voorzien van een harige onderlaag. Beide zeilen kunnen door hun structuur beschouwd worden als niet-asbestverdacht.

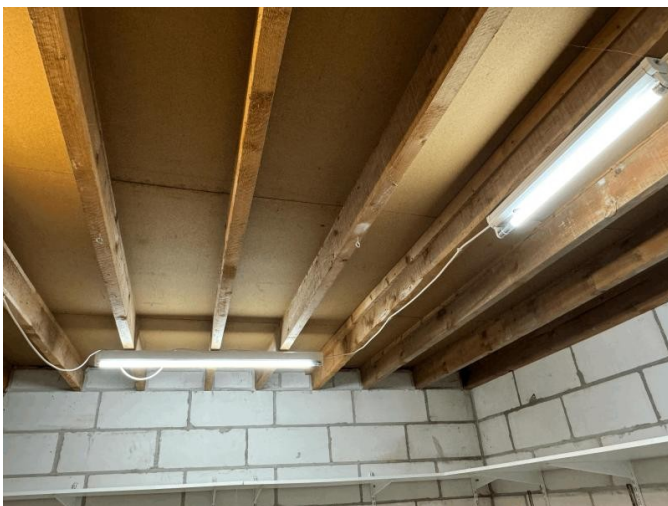
Vrije foto

Het plafond in het magazijn is afgewerkt met houten platen die niet eenvoudig konden worden verwijderd. Hierdoor is de tussenliggende laag niet te inspecteren.

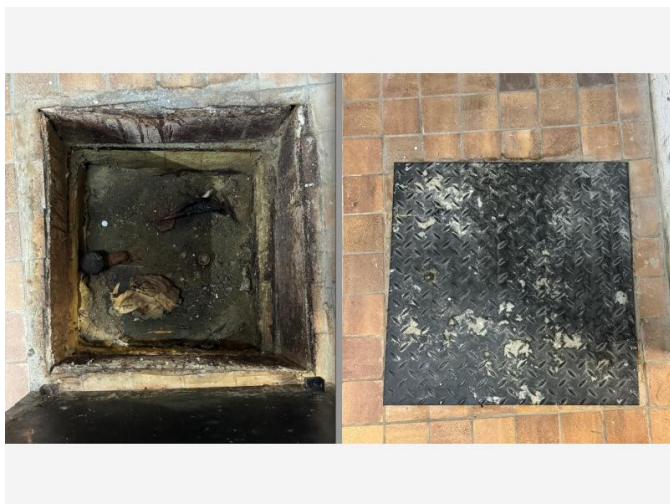
Vrije foto

De put in het magazijn met het vierkante aluminium deksel, kon geïnspecteerd worden. Deze bleek na inspectie geen asbestverdachte materialen te bevatten.

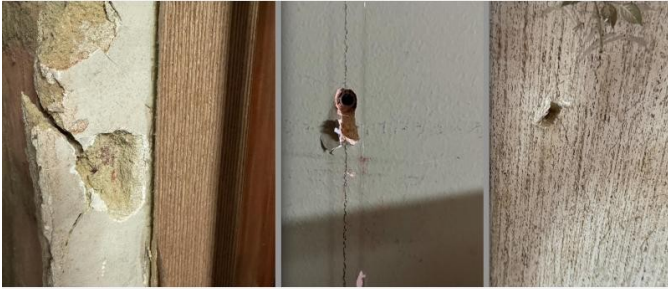
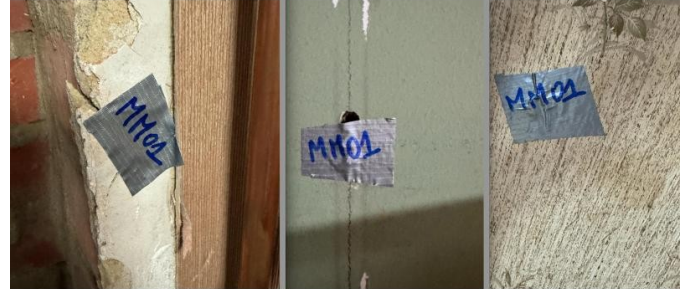
Geen asbest

#	Type	Referentie	Resultaat
12.1	Mengmonster	MM01	Geen asbest

Beschrijving	Pleister wand
Omgeving	Binnen
Primaire drager	Binnenwand
Bindmiddel van materiaal	Gips - kalk
Gebondenheid op basis van bindmiddel	Niet-hechtgebonden
Hoeveelheid (oppervlakte - dikte - aantal)	• 1.070,00 m <sup>2</sup> - 1,00 cm - 1 stuk
Totaal volume	10,70 m <sup>3</sup>
Identificatiemethode	Vaststelling met monstername
Destructieve handeling voor identificatie	Nee
Opmerking	Het betreft een ruwe schatting van de hoeveelheid.

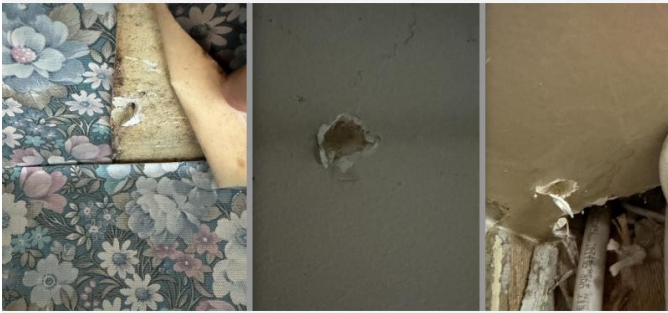
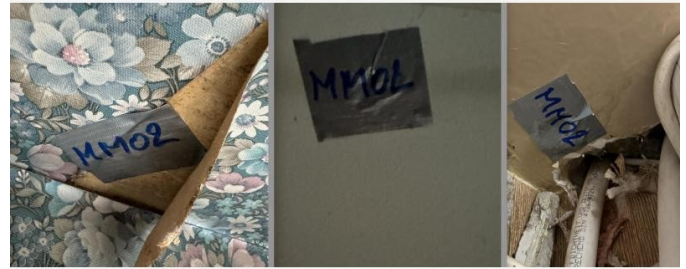
## Fiche 13: Pleister plafond

Geen asbest

#	Type	Referentie	Resultaat
13.1	Mengmonster	MM02	Geen asbest

<b>Beschrijving</b>	Pleister plafond
<b>Omgeving</b>	Binnen
<b>Primaire drager</b>	Plafond
<b>Bindmiddel van materiaal</b>	Gips - kalk
<b>Gebondenheid op basis van bindmiddel</b>	Niet-hechtgebonden
<b>Hoeveelheid (oppervlakte - dikte - aantal)</b>	• 291,00 m <sup>2</sup> - 1,00 cm - 1 stuk
<b>Totaal volume</b>	2,91 m <sup>3</sup>
<b>Identificatiemethode</b>	Vaststelling met monstername
<b>Destructieve handeling voor identificatie</b>	Nee
<b>Opmerking</b>	Het betreft een ruwe schatting van de hoeveelheid.
