Asbestinventarisatetest

Diestsesteenweg 281, 3202 Aarschot

Attestnummer : 20230209-000384.000

Uitgegeven op : 09.02.2023

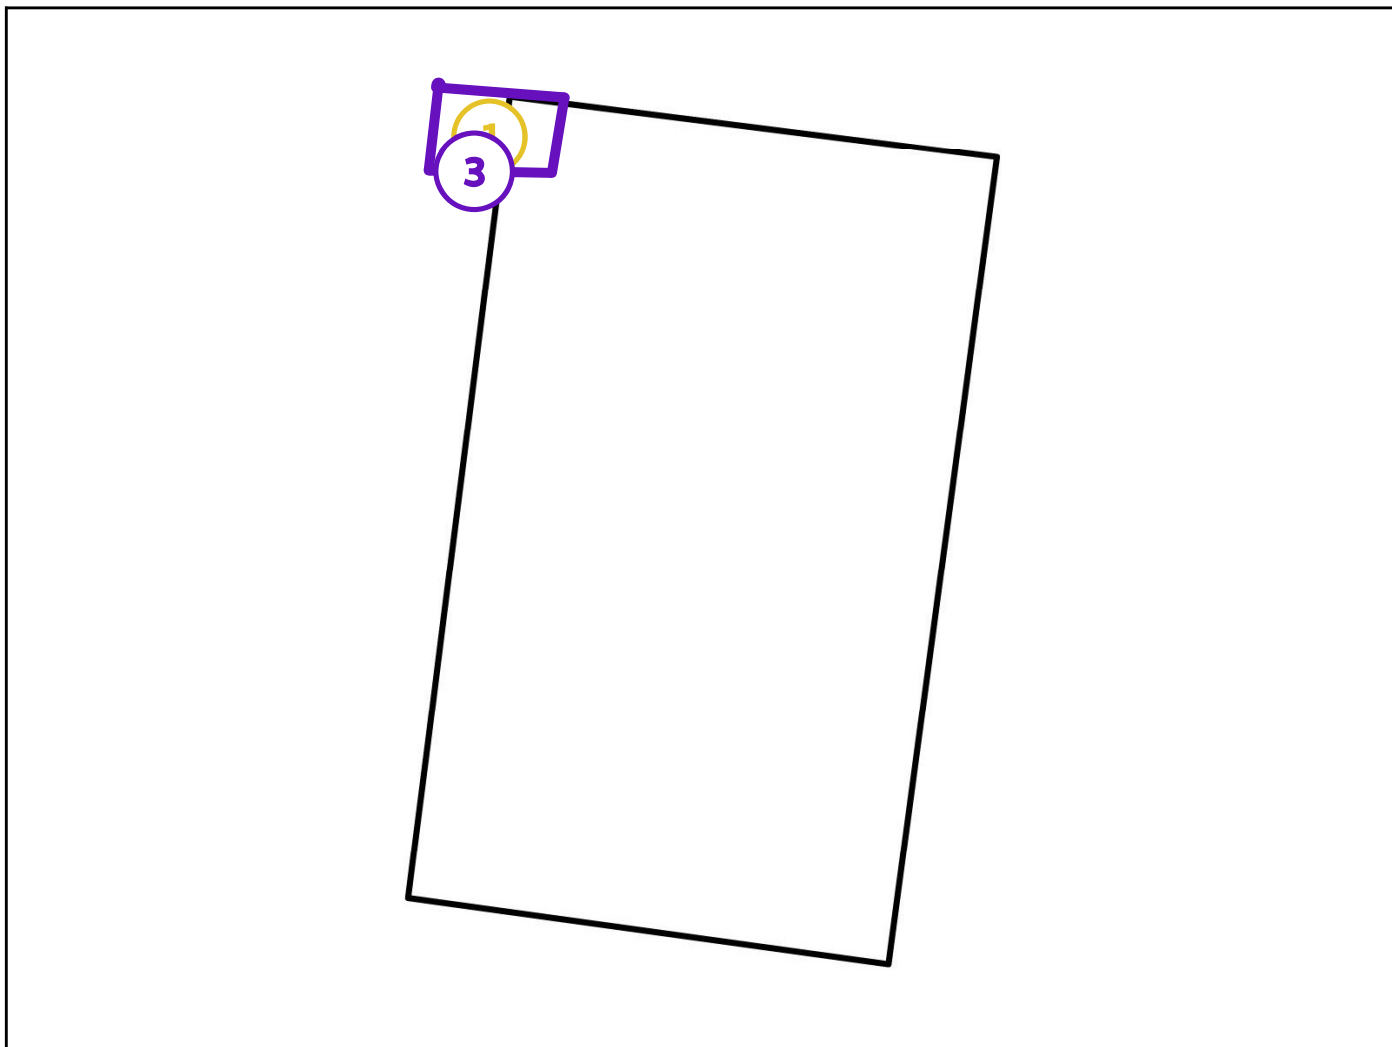
Plan 1.3: Hoofdgebouw plan

Beschrijving	Type	Actie
1. SCHOUW ASBEST VERDACHT	Asbestmateriaal	Zorgvuldig beheren
3. LEIEN ROND SCHOUW	Advies	-

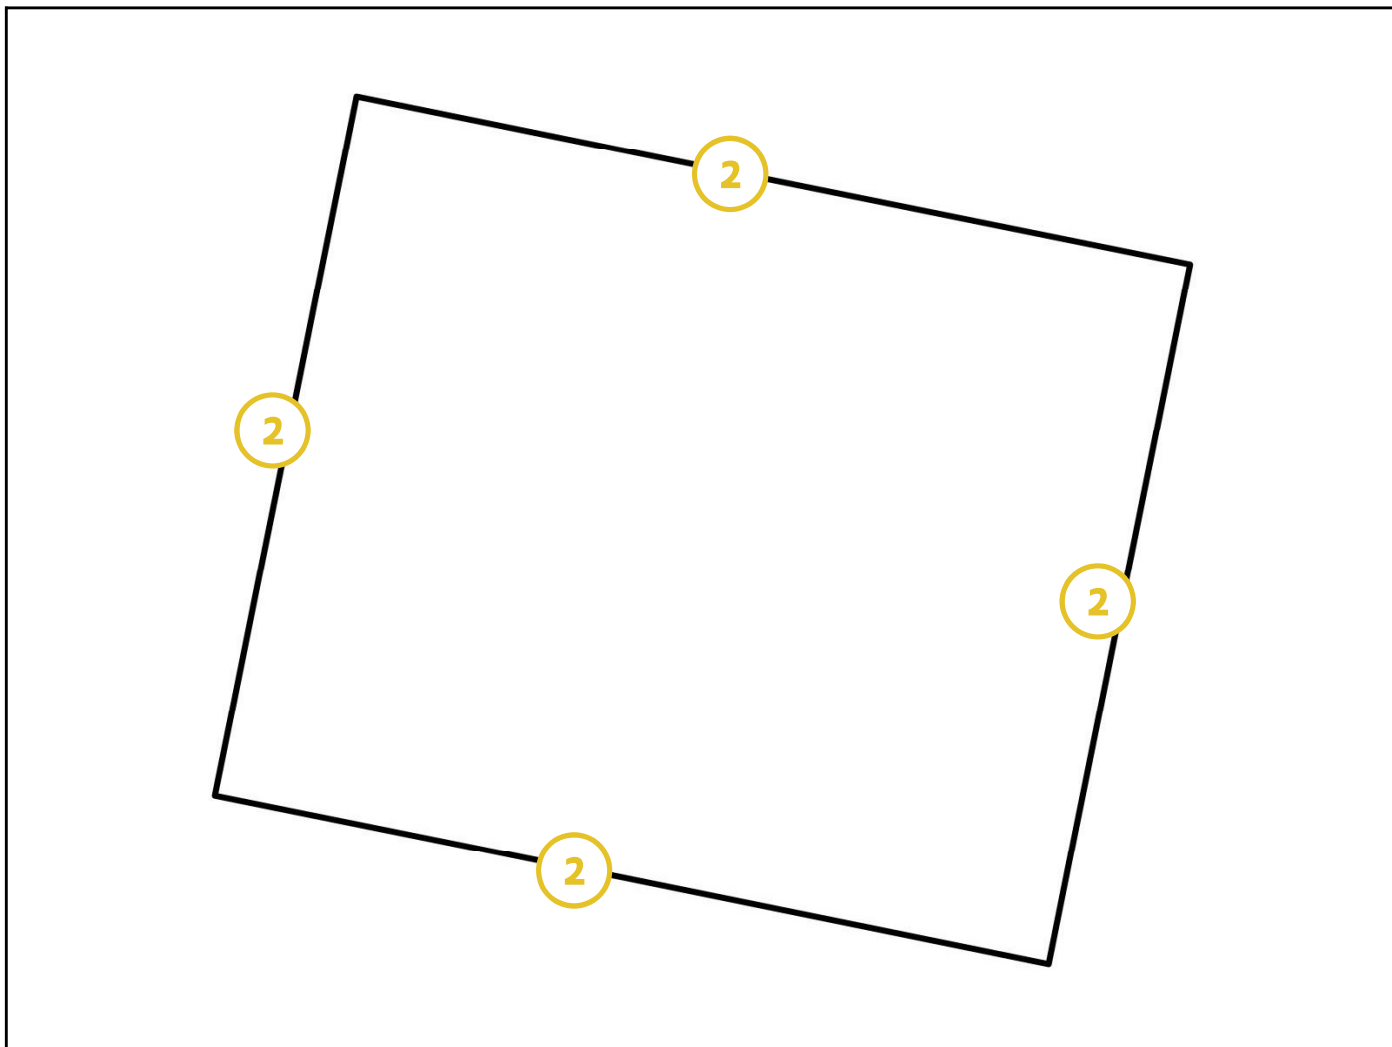
Plan 2.1: Bijgebouw plan

Beschrijving	Type	Actie
2. ROOFING PLAT DAK	Asbestmateriaal	Zorgvuldig beheren

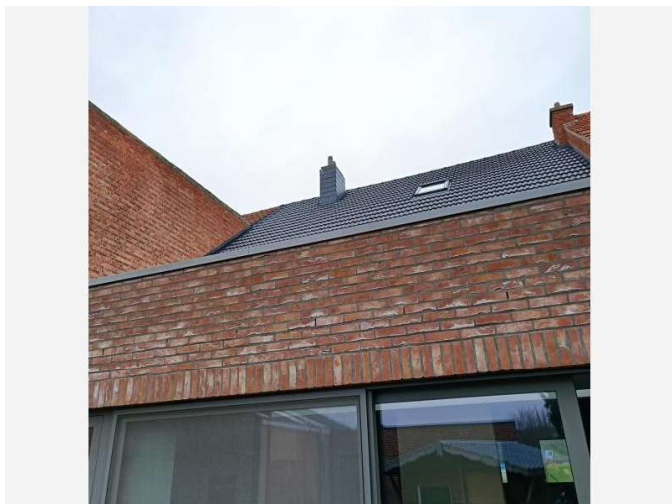
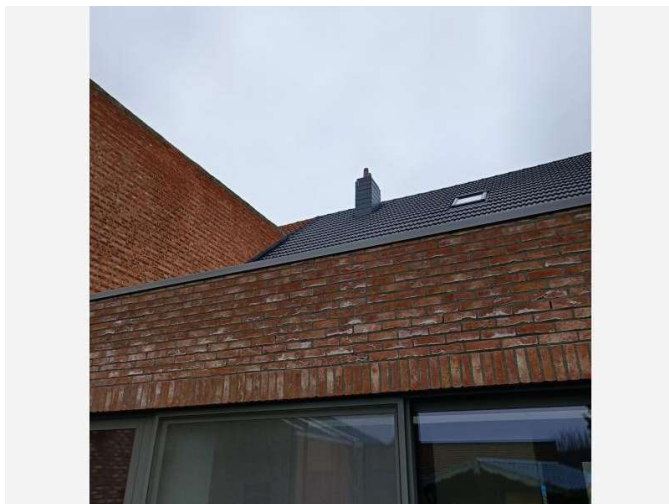
Het asbestmateriaal valt onder de mijlpaal van 2040.

Risicobeoordeling

Eindbeoordeling materiaalisico	Laag materiaalisico en/of verlaagde kans op vezelvrijgave
--------------------------------	---

Gebondenheid	Categorie 1: hechtgebonden in oorsprong
Asbestsoort (vezeltype)	Alleen chrysotiel
Asbestconcentratie	Laag (< 50%)
Afschermingsgraad van het gehele materiaal	Geheel of deels vrij aan de buitenlucht
Toestand van het materiaal	Licht beschadigd, licht verweerd. Intact materiaal type Pical – asbestboard of categorie III 'gebondenheid'

Beschrijving	SCHOUW ASBEST VERDACHT
Omgeving	Buiten
Primaire drager	HVAC infrastructuur en uitrusting
Asbestmateriaal	Buis, koker, leiding, pijp, doorvoer
Bindmiddel van asbestmateriaal	Cement
Gebondenheid op basis van bindmiddel	Hecht
Hoeveelheid (lengte - omtrek - dikte - aantal)	• 1,00 m - 11,00 cm - 1,00 cm - 1 stuk
Totaal volume	0,001 m ³

Eenvoudig bereikbaar	Ja
Bevestigingswijze	<ul style="list-style-type: none">• Geklemd
Identificatiemethode	Vaststelling zonder monstername
Destructieve handeling voor identificatie	Nee
Opmerking	OVERZICHT FOTO LIJKT EEN ASBESTCEMENT SCHOUW

- Zorg voor een veilig beheer. Vermijd het beschadigen van het asbestmateriaal. Controleer de toestand jaarlijks op wijzigingen.
- Voer bijkomende staalname(s) uit.

- Eenvoudige handelingen: mag via doe-het-zelf of door werknemer(s) met opleidingsattest eenvoudige handelingen
De bus kan voorzichtig losgebeiteld worden, extra bevochtigen om stof te voorkomen + dragen van de nodige beschermingsmiddelen (mondmasker ffp3, handschoenen, tyvec) Bij de gemeente/containerpark afsluitzakken halen om dubbel in te pakken en af te voeren naar het containerpark als hechtgebonden asbestafval.

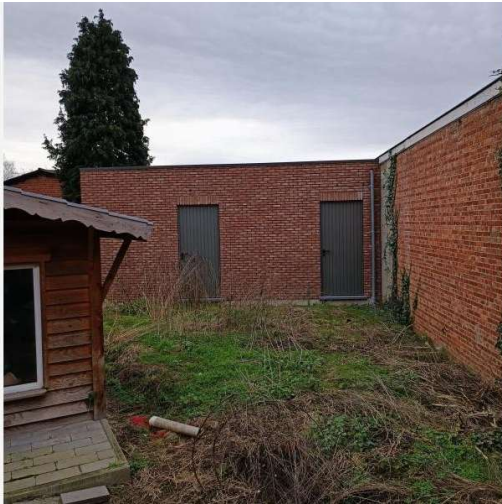
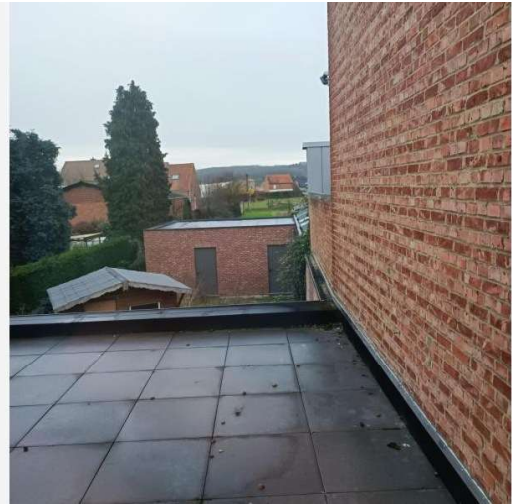
Het asbestmateriaal valt onder de mijlpaal van 2040.

Risicobeoordeling

Eindbeoordeling materiaalrisico	Zeer laag materiaalrisico en/of zeer lage kans op vezelvrijgave
---------------------------------	---

Gebondenheid	Categorie 1: hechtgebonden in oorsprong
Asbestsoort (vezeltype)	Alleen chrysotiel
Asbestconcentratie	Laag (< 50%)
Afschermingsgraad van het gehele materiaal	Geheel of deels vrij aan de buitenlucht
Toestand van het materiaal	Onbeschadigd, niet verweerd

Beschrijving	ROOFING PLAT DAK
Omgeving	Buiten
Primaire drager	Plat dak
Asbestmateriaal	RENOVATIE NIEUW BIJGEBOUW MAAR GEEN BEWIJS
Bindmiddel van asbestmateriaal	Bitumen (roofing, teer, asfalt)

Gebondenheid op basis van bindmiddel	Hecht
Hoeveelheid (gewicht - aantal)	<ul style="list-style-type: none"> • 22,99 kg - 1 stuk
Totaal gewicht	22,99 kg
Eenvoudig bereikbaar	Ja
Bevestigingswijze	<ul style="list-style-type: none"> • Verlijmd, ingegoten, versmeerd
Identificatiemethode	Vaststelling zonder monstername
Destructieve handeling voor identificatie	Nee
Opmerking	VASTELLING EN EXPERTISE LIJKT HEEL RECENTE BIJBOUW EN ROOFING

- Zorg voor een veilig beheer. Vermijd het beschadigen van het asbestmateriaal. Controleer de toestand jaarlijks op wijzigingen.
- Voer bijkomende staalname(s) uit.

- Eenvoudige handelingen: mag via doe-het-zelf of door werknemer(s) met opleidingsattest eenvoudige handelingen
 - eenvoudig bereikbaar
 - geheel of deels vrij aan de buitenlucht
 - voer bijkomende staalnames uit
 - maatregelen zorg voor een veilig beheer , vermijd beschadigingen
 - bevestiging verlijmd/gebrand

-verwijdering EH door erkend saneerder , Roofing is gelijmd/gebrand en is niet eenvoudig los te maken.

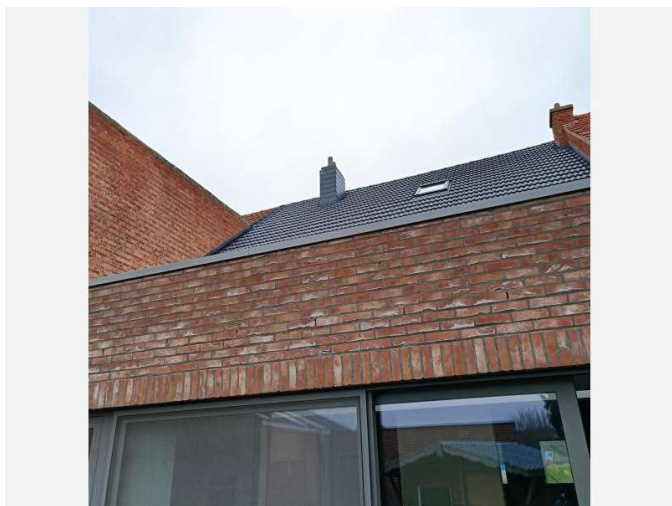
Vrije foto

Identificatiemethode	Vaststelling & expertise (niet-asbestverdacht)
Primaire drager	Wand buitenschil
(Asbest)materiaal	Dak- en gevelbekleding - Lei, shingle
Bindmiddel	Calciumsilicaat (brandwerend - Pical)
Gebondenheid bindmiddel	Niet-hechtgebonden

EVENTUEEL FAKTUREN VAN AANKOOP// LIJKEN HEEL RECENT, MAAR EEN ZEKERE VASTELLING STAAL WEL NODIG OF BEWIJSTUKKEN

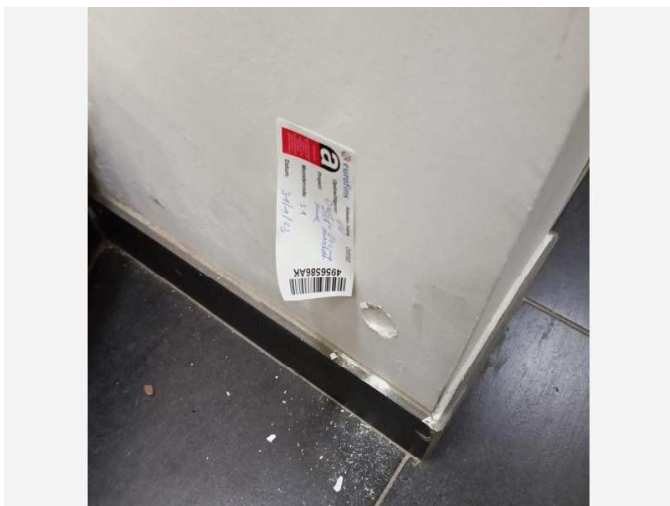
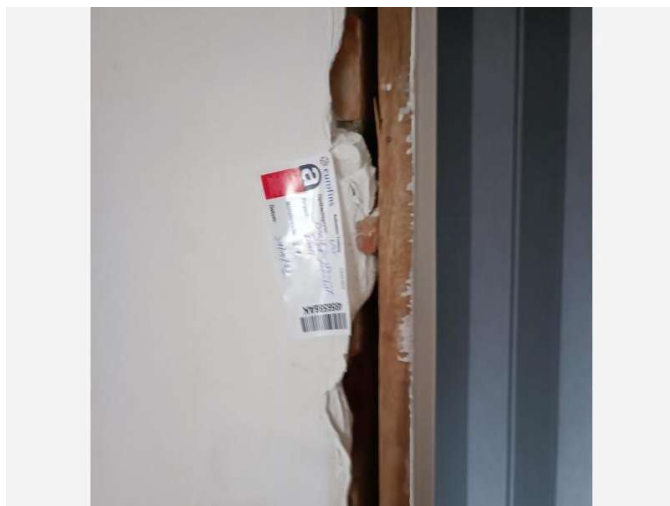
Geen asbest

#	Type	Referentie	Resultaat
4.1	Mengmonster	S1	Geen asbest

Beschrijving	PLEISTERWERK MUUR
Omgeving	Binnen
Primaire drager	Binnenwand

Bindmiddel van materiaal	Gips - kalk
Gebondenheid op basis van bindmiddel	Niet-hechtgebonden
Hoeveelheid (oppervlakte - dikte - aantal)	• 0,01 m ² - 0,01 cm - 1 stuk
Totaal volume	< 0,001 m ³
Identificatiemethode	Vaststelling met monstername
Destructieve handeling voor identificatie	Nee
Opmerking	UIT EXPERTISE EN VASTELLING ZIE FOTO'S LIJKT DE PLEISTERWERK HEEL RECENT,, STALEN GENOMEN VAN DE MUREN
