Asbestinventarisatetest

Horenweg 26, 3390 Tielt-Winge

Attestnummer : 20260214-000067.000

Niet-asbestveilig

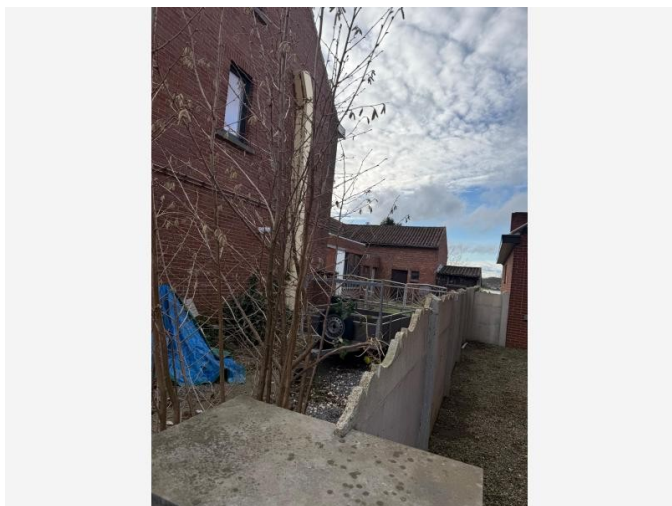
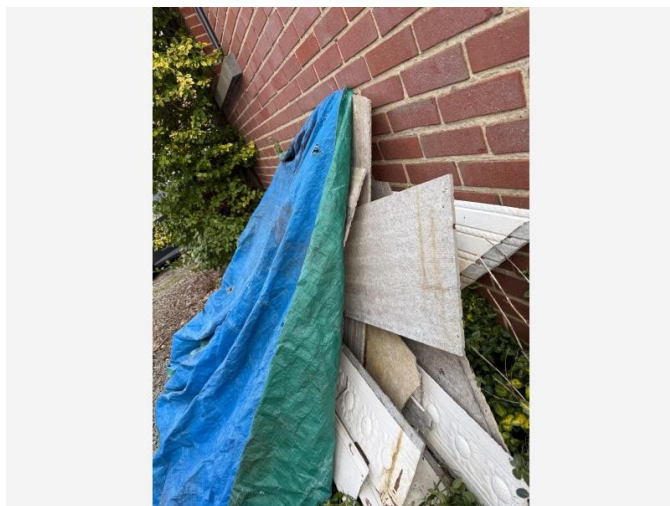
Het asbestmateriaal valt onder de mijlpaal van 2040.

Beschrijving	Afval golfplaten en menuiserie
Type afvalstof	Betreft stock-voorraad of gedemonteerde asbestmaterialen
Aanwezige resten	stukken en brokken , golfplaten en lambriseringen uit de woning, ook mos en slib verwijderen
Omgeving	Buiten
Primaire drager	Bodem
Asbestmaterialen	<ul style="list-style-type: none">• Dak- en gevelbekleding - Golfplaat• Plaat, paneel, tablet - Type Menuiserie
Bindmiddel van asbestmateriaal	Cement
Gebondenheid op basis van bindmiddel	Hecht
Hoeveelheid (gewicht - aantal)	<ul style="list-style-type: none">• 100,00 kg - 1 stuk
Totaal gewicht	100,00 kg
Eenvoudig bereikbaar	Ja
Identificatiemethode	De asbestdeskundige beoordeelt het materiaal als asbestverdacht en dus asbesthoudend, en dit zonder monsternamen.

Dringend verwijderen

- Verwijder het asbestafval.
- Voer bijkomende staalname(s) uit.

- Eenvoudige handelingen: mag via doe-het-zelf of door werknemer(s) met opleidingsattest eenvoudige handelingen ook mos en slib uit de goten .Eenvoudige handelingen is alleen toegestaan als men de toepassing niet verder breekt of vergruist en men stofvorming vermijdt bij verwijdering, best fixeren en bevochtigen .Check het wetgevend kader (website van de OVAM (www.asbestinfo.be) en/of CODEX boek VI titel 3).

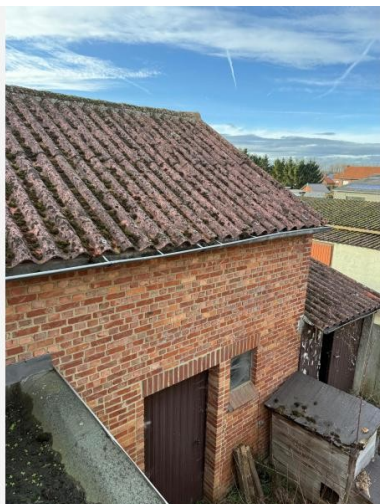
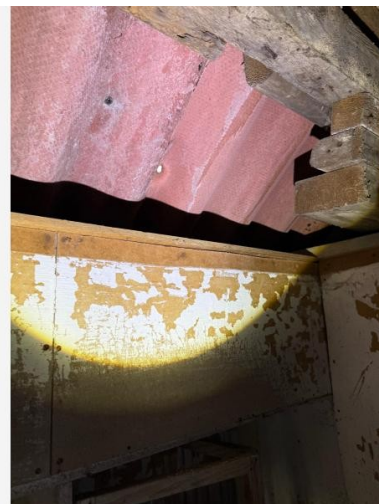
Het asbestmateriaal valt onder de mijlpaal van 2034.

Eindbeoordeling materiaalrisico	Hoog materiaalrisico en/of hoge kans op vezelvrijgave
---------------------------------	---

Gebondenheid	Categorie 1: hechtgebonden in oorsprong
Asbestsoort (vezeltype)	Crocidoliet aanwezig
Asbestconcentratie	Laag (< 50%)
Afschermingsgraad van het gehele materiaal	Geheel of deels (ook) vrij aan de binnenlucht
Toestand van het materiaal	Matig beschadigd, matig verweerd

#	Type	Referentie	Resultaat
2.1	Mengmonster	Golfplaat rood	Crocidoliet, Chrysotiel

Beschrijving	Golfplaat rood
Omgeving	Grenst aan binnen- en buitenlucht
Primaire drager	Schuin dak
Asbestmateriaal	Dak- en gevelbekleding - Golfplaat
Bindmiddel van asbestmateriaal	Cement
Gebondenheid op basis van bindmiddel	Hecht
Hoeveelheid (oppervlakte - aantal)	<ul style="list-style-type: none">• 75,00 m² - 1 stuk
Totale oppervlakte	75,00 m ²
Eenvoudig bereikbaar	Ja
Bevestigingswijze	<ul style="list-style-type: none">• Geklemd• Geschroefd
Identificatiemethode	Een monstername door de asbestdeskundige met laboanalyse door een asbestlabo.
Destructieve handeling voor identificatie	Nee

Dringend verwijderen

- Zorg voor een veilig beheer. Vermijd het beschadigen van het asbestmateriaal. Controleer de toestand jaarlijks op wijzigingen.
- Hemelwater dat afspoelt van asbestcement daken of gevels kan asbestdeeltjes bevatten. Gebruik het enkel voor gesloten circuits (bv. spoelen toiletten). Reinig na het vervangen van het dak of de gevel de dakgoten en regenwaterput of -ton om asbesthoudend sediment of slib te verwijderen

- Eenvoudige handelingen: mag via doe-het-zelf of door werknemer(s) met opleidingsattest eenvoudige handelingen
aanpassing dak , risico werken op hoogte ,Eenvoudige handelingen is alleen toegestaan als men de toepassing niet verder breekt of vergruist en men stofvorming vermijdt bij verwijdering, best fixeren en bevochtigen .Check het wetgevend kader (website van de OVAM (www.asbestinfo.be) en/of CODEX boek VI titel 3).

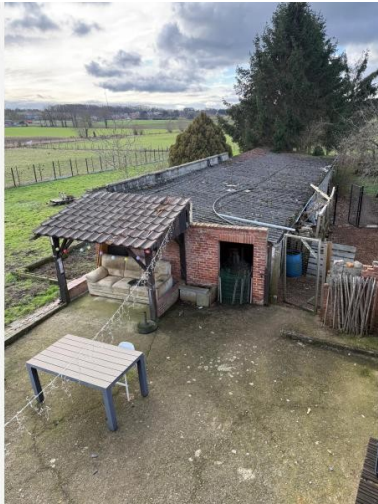
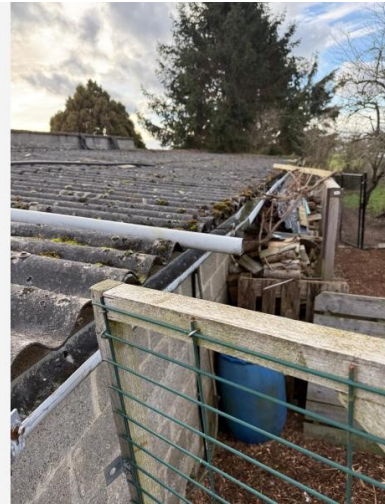
Het asbestmateriaal valt onder de mijlpaal van 2034.

Eindbeoordeling materiaalrisico	Hoog materiaalrisico en/of hoge kans op vezelvrijgave
---------------------------------	---

Gebondenheid	Categorie 1: hechtgebonden in oorsprong
Asbestsoort (vezeltype)	Crocidoliet aanwezig
Asbestconcentratie	Laag (< 50%)
Afschermingsgraad van het gehele materiaal	Geheel of deels (ook) vrij aan de binnenlucht
Toestand van het materiaal	Matig beschadigd, matig verweerd

#	Type	Referentie	Resultaat
3.1	Mengmonster	Golfplaat grijs	Crocidoliet, Chrysotiel

Beschrijving	Golfplaat grijs
Omgeving	Grenst aan binnen- en buitenlucht
Primaire drager	Schuin dak
Asbestmateriaal	Dak- en gevelbekleding - Golfplaat
Bindmiddel van asbestmateriaal	Cement
Gebondenheid op basis van bindmiddel	Hecht
Hoeveelheid (oppervlakte - aantal)	<ul style="list-style-type: none">• 160,00 m² - 1 stuk
Totale oppervlakte	160,00 m ²
Eenvoudig bereikbaar	Ja
Bevestigingswijze	<ul style="list-style-type: none">• Geklemd• Geschroefd
Identificatiemethode	Een monstername door de asbestdeskundige met laboanalyse door een asbestlabo.
Destructieve handeling voor identificatie	Nee

Dringend verwijderen

- Zorg voor een veilig beheer. Vermijd het beschadigen van het asbestmateriaal. Controleer de toestand jaarlijks op wijzigingen.
- Hemelwater dat afspoelt van asbestcement daken of gevels kan asbestdeeltjes bevatten. Gebruik het enkel voor gesloten circuits (bv. spoelen toiletten). Reinig na het vervangen van het dak of de gevel de dakgoten en regenwaterput of -ton om asbesthoudend sediment of slib te verwijderen

- Eenvoudige handelingen: mag via doe-het-zelf of door werknemer(s) met opleidingsattest eenvoudige handelingen
aanpassing daken en goten , risico werken op hoogte , ook dakgoten met mos en slib
verwijderen .Eenvoudige handelingen is alleen toegestaan als men de toepassing niet verder breekt of
vergruist en men stofvorming vermijdt bij verwijdering, best fixeren en bevochtigen .Check het wetgevend
kader (website van de OVAM (www.asbestinfo.be) en/of CODEX boek VI titel 3).

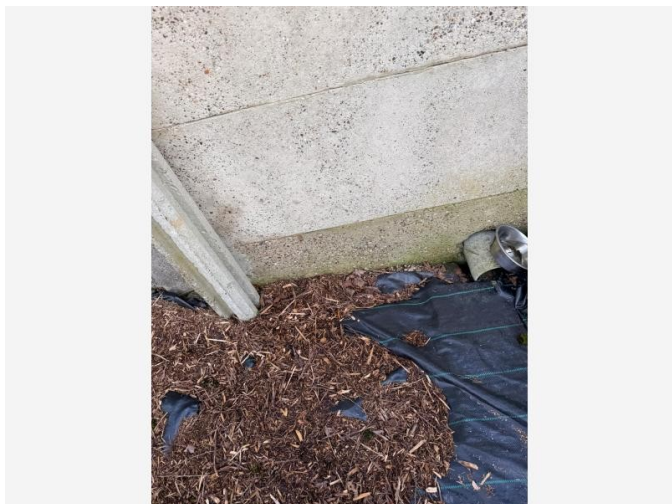
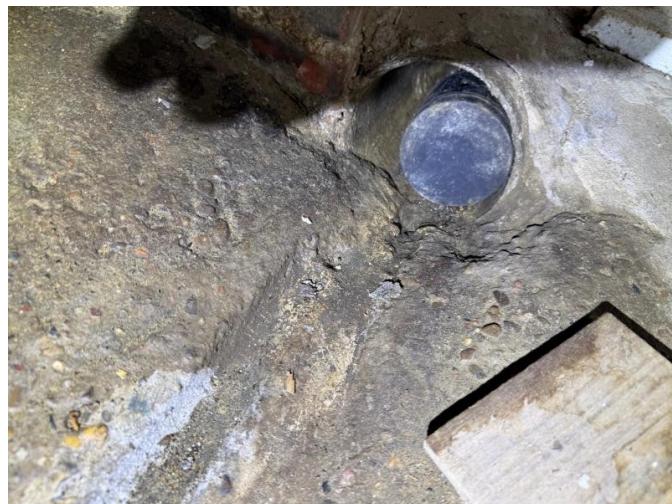
Het asbestmateriaal valt onder de mijlpaal van 2040.

Eindbeoordeling materiaalrisico	Verhoogd materiaalrisico en/of verhoogde kans op vezelvrijgave
---------------------------------	--

Gebondenheid	Categorie 1: hechtgebonden in oorsprong
Asbestsoort (vezeltype)	Crocidoliet aanwezig
Asbestconcentratie	Laag (< 50%)
Afschermingsgraad van het gehele materiaal	Geheel of deels (ook) vrij aan de binnenlucht
Toestand van het materiaal	Licht beschadigd, licht verweerd. Intact calciumsilicaatmateriaal of categorie III 'gebondenheid'

Beschrijving	Afvoerbuis
Omgeving	Grenst aan binnen- en buitenlucht
Primaire drager	Infrastructuur hemelwater (opvang en afvoer)
Asbestmateriaal	Buis, koker, leiding, pijp, doorvoer
Bindmiddel van asbestmateriaal	Cement
Gebondenheid op basis van bindmiddel	Hecht
Hoeveelheid (lengte - omtrek - dikte - aantal)	<ul style="list-style-type: none">• 1,00 m - 80,00 cm - 1,00 cm - 1 stuk
Totaal volume	0,008 m ³
Eenvoudig bereikbaar	Ja
Bevestigingswijze	<ul style="list-style-type: none">• Geklemd• Verlijmd, ingegoten, versmeerd
Identificatiemethode	De asbestdeskundige beoordeelt het materiaal als asbesthoudend, en dit zonder monsternamen.
Destructieve handeling voor identificatie	Nee

Verwijderen

- Zorg voor een veilig beheer. Vermijd het beschadigen van het asbestmateriaal. Controleer de toestand jaarlijks op wijzigingen.
- Voer bijkomende staalname(s) uit.

- Eenvoudige handelingen: mag via doe-het-zelf of door werknemer(s) met opleidingsattest eenvoudige handelingen ook mortel mee verwijderen. Eenvoudige handelingen is alleen toegestaan als men de toepassing niet verder breekt of vergruist en men stofvorming vermijdt bij verwijdering, best fixeren en bevochtigen. Check het wetgevend kader (website van de OVAM (www.asbestinfo.be) en/of CODEX boek VI titel 3).

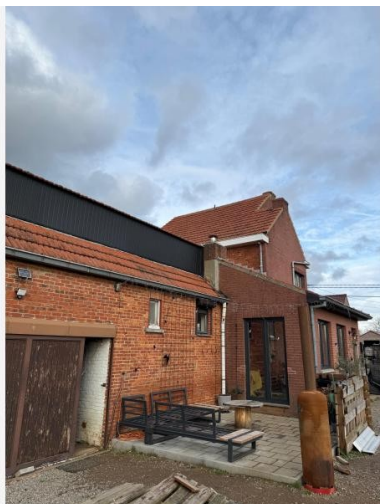
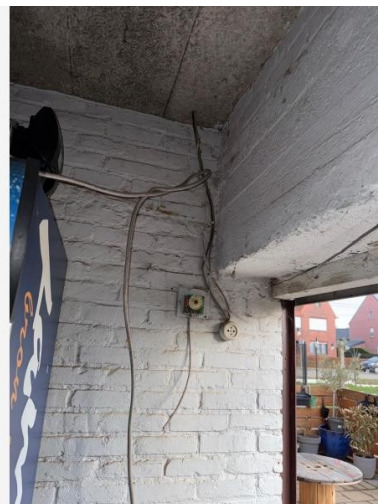
Het asbestmateriaal valt onder de mijlpaal van 2040.

Beschrijving	Bakelieten schakelmateriaal
Omgeving	Binnen
Primaire drager	Communicatie en elektrische infrastructuur en uitrusting
Asbestmateriaal	Plaat, paneel, tablet - Type Bakeliet
Bindmiddel van asbestmateriaal	Kunststof of -hars
Gebondenheid op basis van bindmiddel	Hecht
Hoeveelheid (oppervlakte - dikte - aantal)	<ul style="list-style-type: none"> • 0,50 m² - 0,50 cm - 1 stuk
Totaal volume	0,003 m ³
Eenvoudig bereikbaar	Ja
Bevestigingswijze	<ul style="list-style-type: none"> • Geklemd • Geschroefd
Identificatiemethode	<p>De asbestdeskundige beoordeelt het materiaal als asbestverdacht en dus asbesthoudend, en dit zonder monstername.</p> <p>Motivatie: De monstername brengt andere schade aan dan schade die inherent is aan de monstername.</p>
Destructieve handeling voor identificatie	Nee

Zorgvuldig beheren

- Zorg voor een veilig beheer. Vermijd het beschadigen van het asbestmateriaal. Controleer de toestand jaarlijks op wijzigingen.
- Voer bijkomende staalname(s) uit.

- Eenvoudige handelingen: mag via doe-het-zelf of door werknemer(s) met opleidingsattest eenvoudige handelingen aanpassing electriciteit ,Eenvoudige handelingen is alleen toegestaan als men de toepassing niet verder breekt of vergruist en men stofvorming vermijdt bij verwijdering, best fixeren en bevochtigen .Check het wetgevend kader (website van de OVAM (www.asbestinfo.be) en/of CODEX boek VI titel 3).

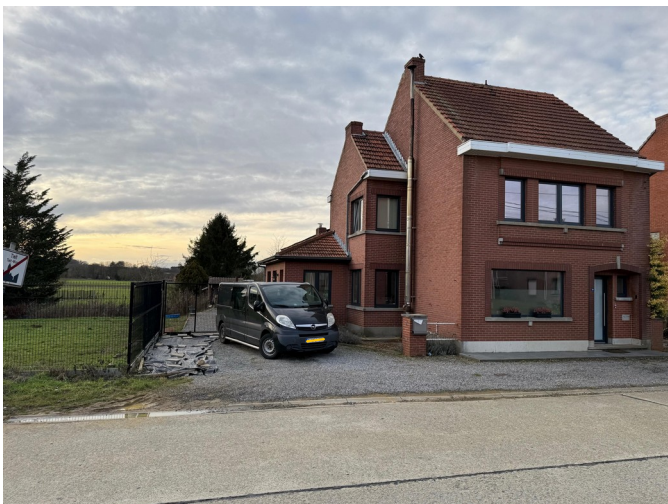
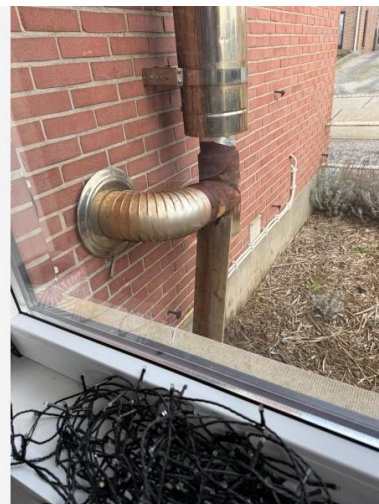
Beschrijving	Schouwplaat
Omgeving	Buiten
Primaire drager	HVAC infrastructuur en uitrusting
Asbestmateriaal	Brandwerende afsluiting (prefab geheel) - Luik
Bindmiddel van asbestmateriaal	Cement
Gebondenheid op basis van bindmiddel	Hecht
Hoeveelheid (gewicht - aantal)	<ul style="list-style-type: none">• 5,00 kg - 1 stuk
Totaal gewicht	5,00 kg
Eenvoudig bereikbaar	Ja
Bevestigingswijze	<ul style="list-style-type: none">• Geklemd• Verlijmd, ingegoten, versmeerd
Identificatiemethode	De asbestdeskundige beoordeelt het materiaal als asbesthoudend, en dit zonder monstername.
Destructieve handeling voor identificatie	Nee

- Eenvoudige handelingen: mag via doe-het-zelf of door werknemer(s) met opleidingsattest eenvoudige handelingen ook mortel mee verwijderen. Eenvoudige handelingen is alleen toegestaan als men de toepassing niet verder breekt of vergruist en men stofvorming vermijdt bij verwijdering, best fixeren en bevochtigen. Check het wetgevend kader (website van de OVAM (www.asbestinfo.be) en/of CODEX boek VI titel 3).
