# Asbestinventarisatetest

Monnikenstraat 14/0001, 3000 Leuven

Attestnummer : 20260401-000398.001

Uitgegeven op : 02.04.2026

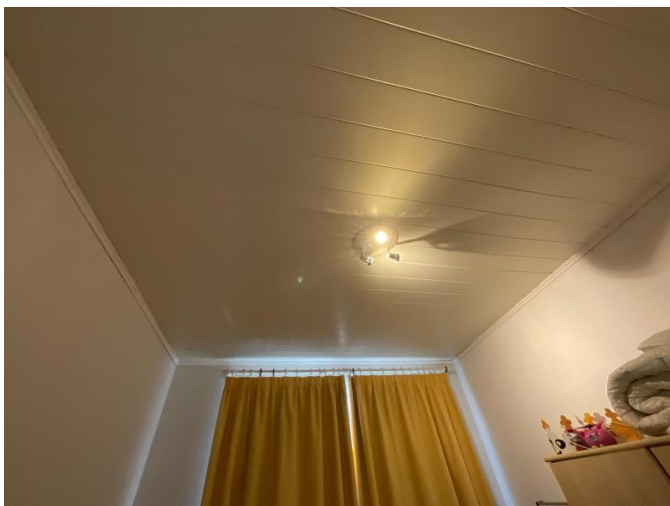
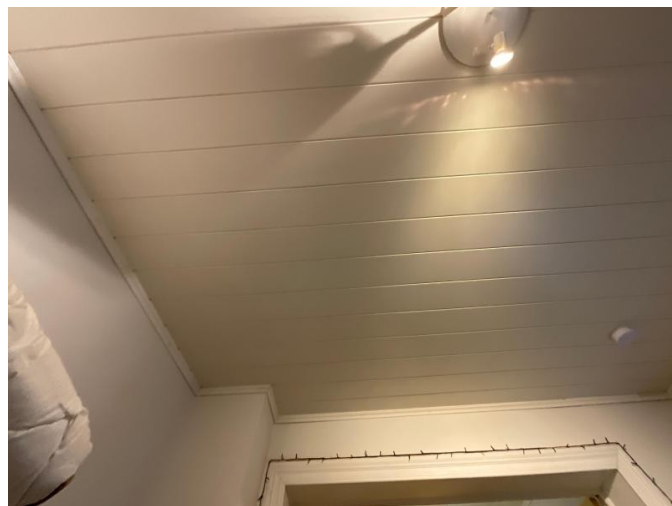
Het plafond werd afgewerkt met een vals plafond (deels in gyprocplaten). Er werd geen nader onderzoek gedaan naar mogelijks achterliggende asbestverdachte materialen (bv. pleisterwerk) daar deze buiten de scope van huidig, niet-destructief, asbestattest valt.

Basis voor advies	De asbestdeskundige beoordeelt het materiaal als niet-asbestverdacht.
Primaire drager	Plafond

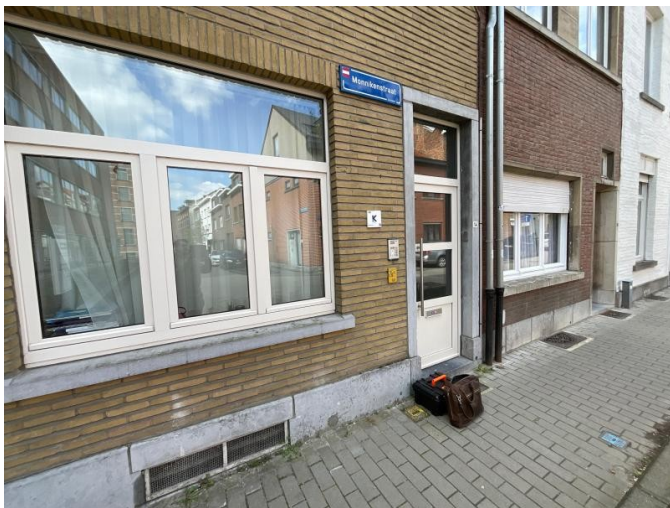
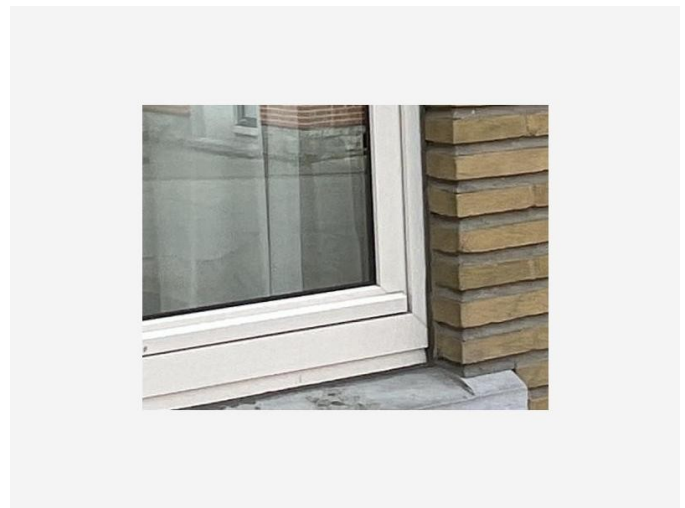
## Fiche 3: Kit ramen (niet asbestverdacht)

Beschrijving	Notitie	Terug te vinden op plannen
Fiche 3: Kit ramen (niet asbestverdacht)	<p>Tijdens de rondgang doorheen de TCR (= toegankelijke constructie met risicobouwjaar) werd vastgesteld dat er geen asbestverdachte kit aanwezig is.</p> <p>De kit wordt als niet-asbestverdacht aanschouwt daar het hier zachte kit betreft.</p>	Plan 1.3: Studio B0001 - V+0 - varia
