# Asbestinventarisatetest

Monnikenstraat 14/0201, 3000 Leuven

Attestnummer : 20260401-000391.000

Uitgegeven op : 01.04.2026

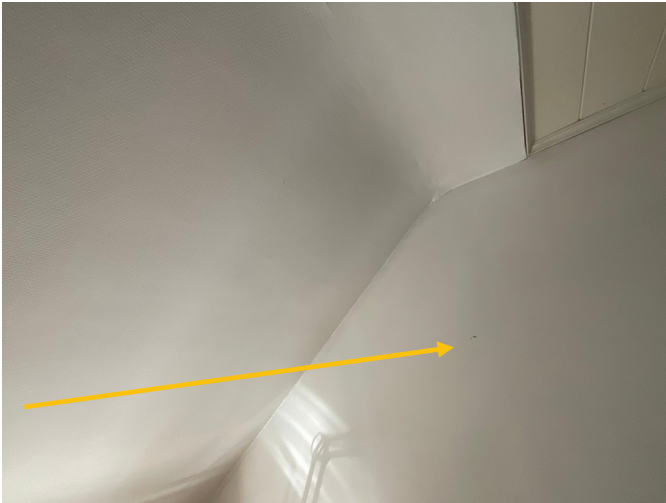
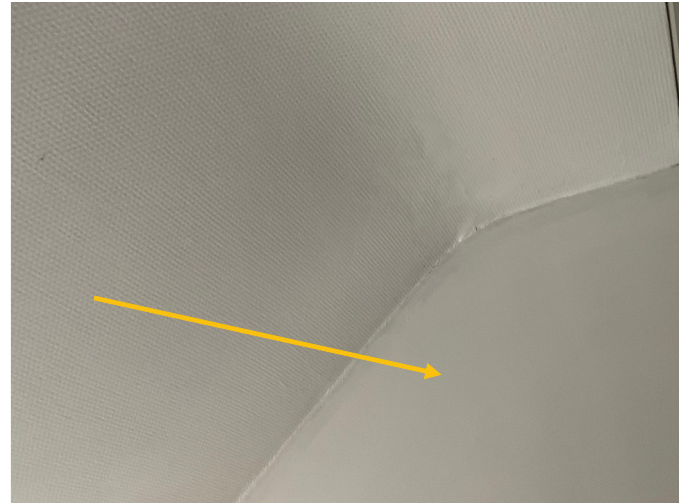
De muren werden afgewerkt met gyprocwanden. Er werd in deze unit geen nader onderzoek gedaan naar mogelijks achterliggende asbestverdachte materialen (bv. pleisterwerk) daar deze buiten de scope van huidig, niet-destructief, asbestattest valt.

Basis voor advies	De asbestdeskundige beoordeelt het materiaal als niet-asbestverdacht.
Primaire drager	Binnenwand

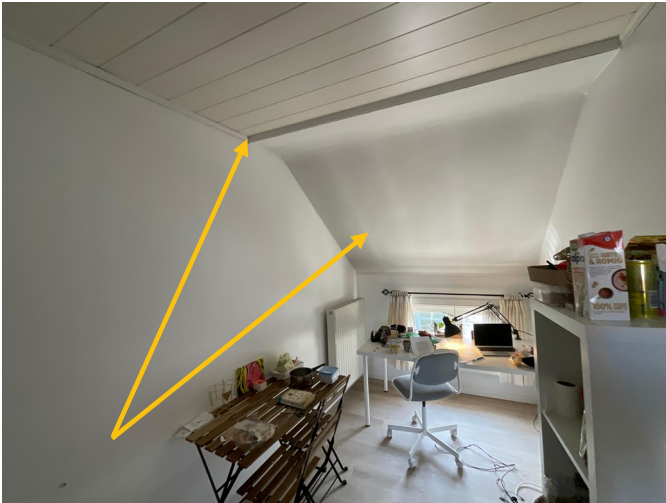
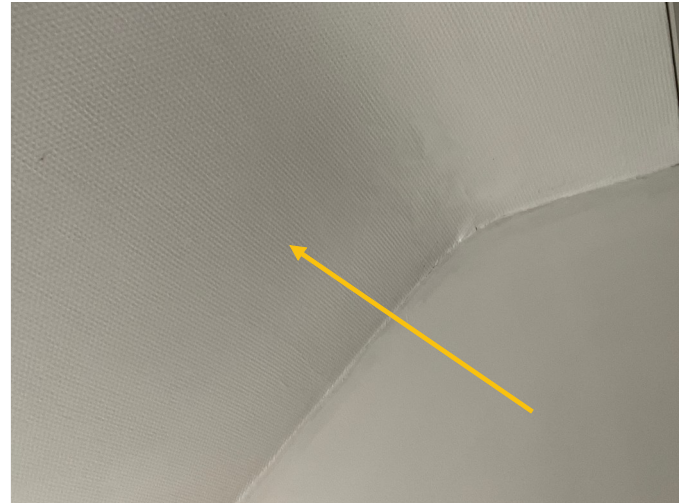
Het plafond werd afgewerkt met een vals plafond (deels in gyprocplaten). Er werd geen nader onderzoek gedaan naar mogelijks achterliggende asbestverdachte materialen (bv. pleisterwerk) daar deze buiten de scope van huidig, niet-destructief, asbestattest valt.

Basis voor advies	De asbestdeskundige beoordeelt het materiaal als niet-asbestverdacht.
Primaire drager	Plafond

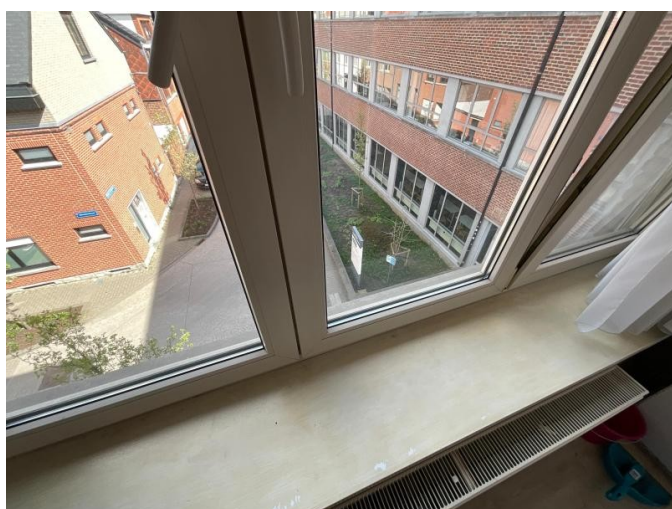
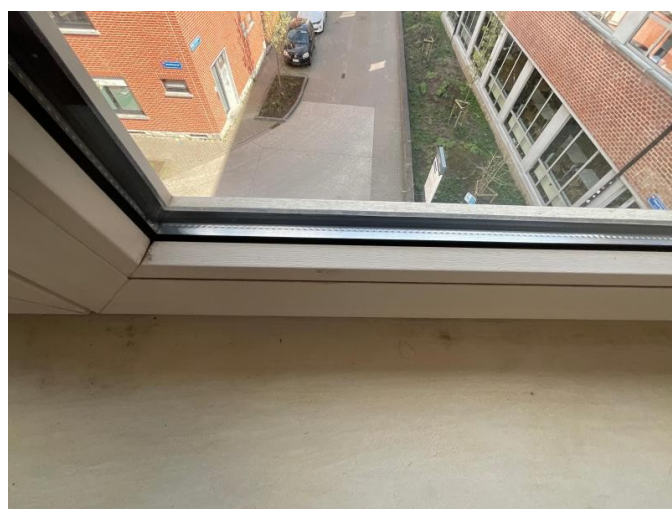
### Fiche 3: Kit ramen (niet asbestverdacht)

Beschrijving	Notitie	Terug te vinden op plannen
Fiche 3: Kit ramen (niet asbestverdacht)	Tijdens de rondgang doorheen de TCR (= toegankelijke constructie met risicobouwjaar) werd vastgesteld dat er geen asbestverdachte kit aanwezig is.	Plan 1.3: Studio B0201 - V+2 - varia

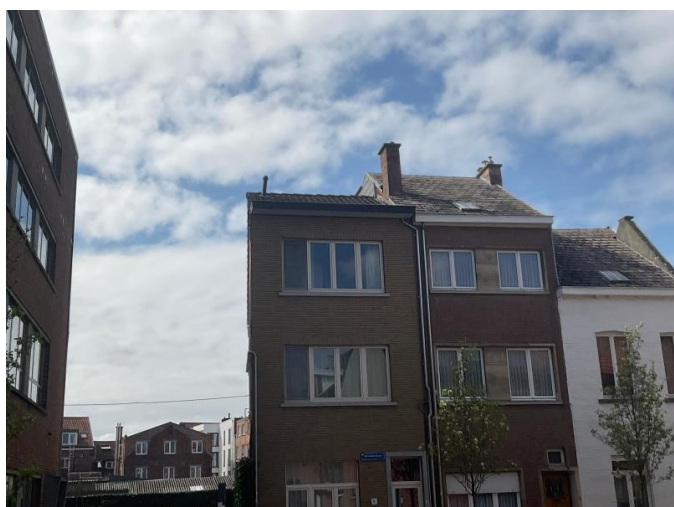
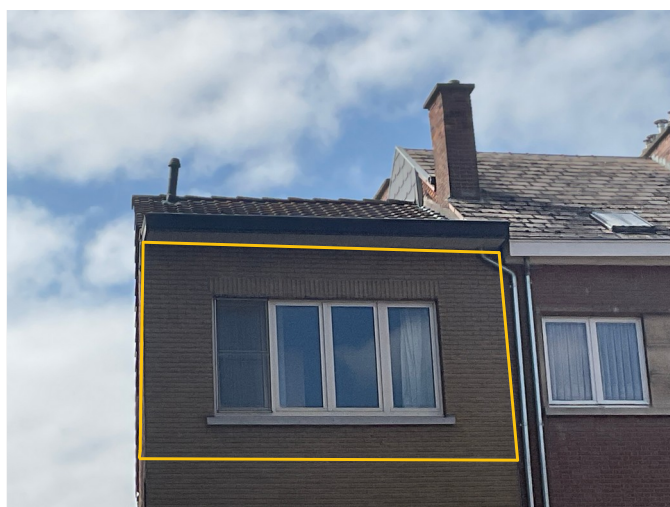
## Fiche 10: Dakbedekking (niet aanwezig)

Fiche 10: Dakbedekking (niet aanwezig)	Tijdens de rondgang doorheen de TCR (= toegankelijke constructie met risicobouwjaar) werd vastgesteld dat er geen dakbedekking aanwezig is.	-
