Asbestinventarisatietest

Monnikenstraat 14, 3000 Leuven
Gemeenschappelijke delen

Attestnummer : 20260402-000296.000

Uitgegeven op : 02.04.2026

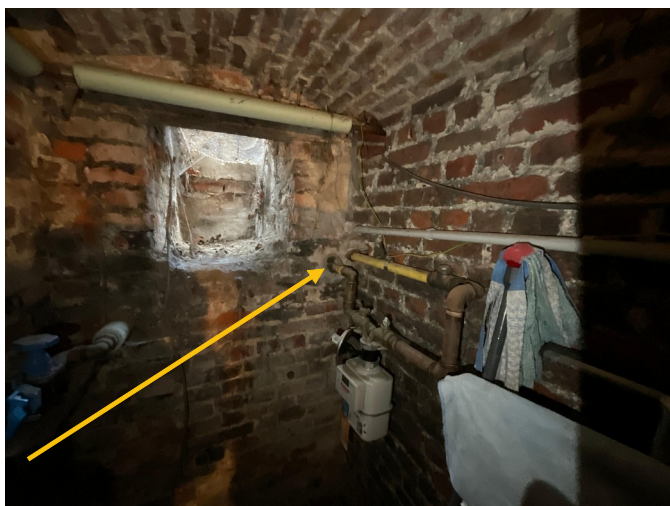
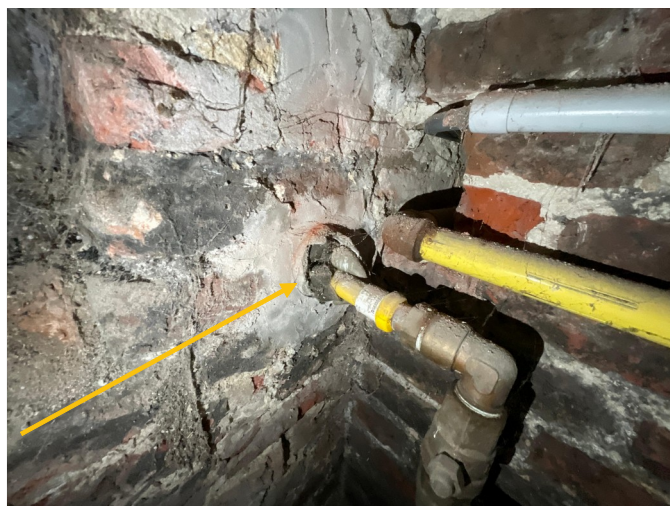
Eindbeoordeling materiaalrisico	Laag materiaalrisico en/of verlaagde kans op vezelvrijgave
---------------------------------	--

Gebondenheid	Categorie 1: hechtgebonden in oorsprong
Asbestsoort (vezeltype)	Crocidoliet aanwezig
Asbestconcentratie	Laag (< 50%)
Afschermingsgraad van het gehele materiaal	Alleen randen, niet afgeschermd, maar geen contact met binnenluchtstromen
Toestand van het materiaal	Matig beschadigd, matig verweerd

Beschrijving	Cementbuis - toevoer gas
Omgeving	Binnen
Primaire drager	Schacht-koker (technisch)
Asbestmateriaal	Buis, koker, leiding, pijp, doorvoer
Bindmiddel van asbestmateriaal	Cement
Gebondenheid op basis van bindmiddel	Hecht
Hoeveelheid (lengte - omtrek - dikte - aantal)	<ul style="list-style-type: none">• 0,05 m - 5,00 cm - 1,00 cm - 1 stuk
Totaal volume	< 0,001 m ³
Eenvoudig bereikbaar	Ja
Bevestigingswijze	<ul style="list-style-type: none">• Geklemd• Verlijmd, ingegoten, versmeerd
Identificatiemethode	<p>De asbestdeskundige beoordeelt het materiaal als asbestverdacht en dus asbesthoudend, en dit zonder monstername.</p> <p>Motivatie: De monstername brengt andere schade aan dan schade die inherent is aan de monstername.</p>
Destructieve handeling voor identificatie	Nee

- Zorg voor een veilig beheer. Vermijd het beschadigen van het asbestmateriaal. Controleer de toestand jaarlijks op wijzigingen.
- Voer bijkomende staalname(s) uit.

- Eenvoudige handelingen: mag via doe-het-zelf of door werknemer(s) met opleidingsattest eenvoudige handelingen
Deze toepassing betreft een hechtgebonden asbesttoepassing, binnen, en kan door een aannemer die over een opleidingsattest eenvoudige handelingen beschikt of door een particulier (doe-het-zelf), verwijderd worden indien:
 - 1) er geen verhoogd risico op vrijgave van asbestvezels ontstaat;
 - 2) de toepassing voorafgaand wordt gefixeerd/bevochtigd;
 - 3) de individuele elementen zonder machinale werktuigen en zonder breken of gooien een voor een losgemaakt worden;

- Eenvoudige handelingen: enkel door erkend asbestverwijderaar
Indien bovenstaande criteria worden overschreden, wanneer de buis bv. niet zonder breken verwijderd kan worden:

Deze hechtgebonden toepassing, binnen, kan enkel door een erkende asbestverwijderaar verwijderd worden omdat er hier automatisch een verhoogd risico op vrijgave van asbestvezels ontstaat.

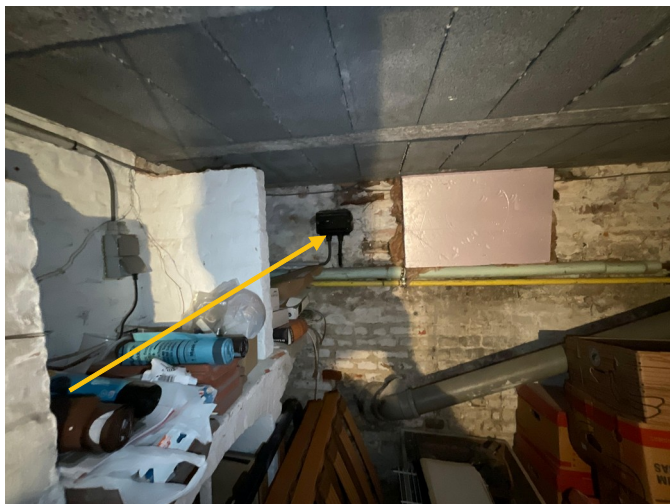
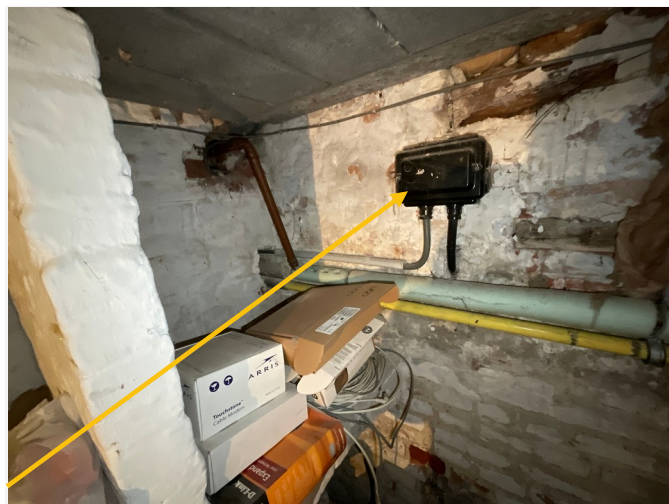
Eindbeoordeling materiaalrisico	Laag materiaalrisico en/of verlaagde kans op vezelvrijgave
---------------------------------	--

Gebondenheid	Categorie 1: hechtgebonden in oorsprong
Asbestsoort (vezeltype)	Crocidoliet aanwezig
Asbestconcentratie	Laag (< 50%)
Afschermingsgraad van het gehele materiaal	Geheel of deels vrij aan de binnenlucht, maar geen contact met binnenluchtstromen
Toestand van het materiaal	Onbeschadigd, niet verweerd

Beschrijving	Bakeliet toepassingen
Omgeving	Binnen
Primaire drager	Communicatie en elektrische infrastructuur en uitrusting
Asbestmateriaal	Plaat, paneel, tablet - Type Bakeliet
Bindmiddel van asbestmateriaal	Kunststof of -hars
Gebondenheid op basis van bindmiddel	Hecht
Hoeveelheid (oppervlakte - dikte - aantal)	<ul style="list-style-type: none"> • 0,20 m² - 2,00 cm - 1 stuk
Totaal volume	0,004 m ³
Eenvoudig bereikbaar	Ja
Bevestigingswijze	<ul style="list-style-type: none"> • Geschroefd
Identificatiemethode	<p>De asbestdeskundige beoordeelt het materiaal als asbestverdacht en dus asbesthoudend, en dit zonder monstername.</p> <p>Motivatie: De monstername brengt andere schade aan dan schade die inherent is aan de monstername.</p>
Destructieve handeling voor identificatie	Nee
Opmerking	Bakeliet toepassingen zijn in sommige gevallen asbesthoudend. Er werd geen staalname uitgevoerd van deze toepassing. Bij renovatie, of vernieuwing electriciteit advies: verwijderen van de mogelijk asbesthoudende toepassing. Algemeen advies: Zorg dat de toepassing in een goede staat blijft verkeren.

- Zorg voor een veilig beheer. Vermijd het beschadigen van het asbestmateriaal. Controleer de toestand jaarlijks op wijzigingen.
- Voer bijkomende staalname(s) uit.

- Eenvoudige handelingen: mag via doe-het-zelf of door werknemer(s) met opleidingsattest eenvoudige handelingen
Deze toepassing betreft een hechtgebonden asbesttoepassing en kan door een aannemer die over een opleidingsattest eenvoudige handelingen beschikt of door een particulier (doe-het-zelf), verwijderd worden indien:
 - 1) er geen verhoogd risico op vrijgave van asbestvezels ontstaat;
 - 2) de toepassing voorafgaand wordt gefixeerd/bevochtigd;
 - 3) de individuele elementen zonder machinale werktuigen en zonder breken of gooien een voor een losgemaakt worden;

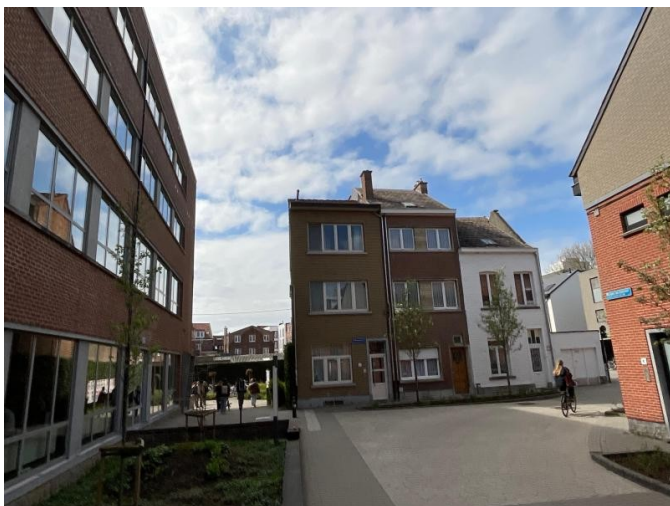
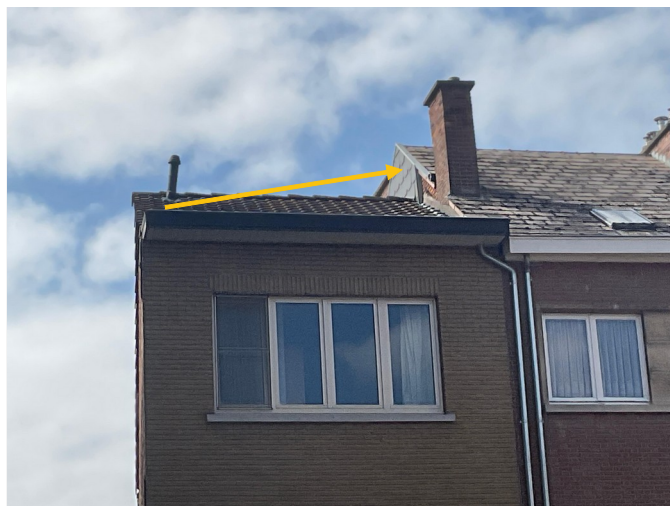
De leien gevel grensend aan de TCR (toegankelijke constructie met risicobouwjaar) betreft een asbestverdacht materiaal, dewelke niet nader onderzocht wordt, daar deze niet tot de TCR behoort.

Basis voor advies	Beoordeling op basis van expertise, zonder een vaststelling door de asbestdeskundige.
Primaire drager	Wand buitenschil
(Asbest)materiaal	Dak- en gevelbekleding - Lei, shingle
Bindmiddel	Cement
Gebondenheid bindmiddel	Hecht

Advies: vermijd zoveel mogelijk contact met dit asbestverdacht materiaal.

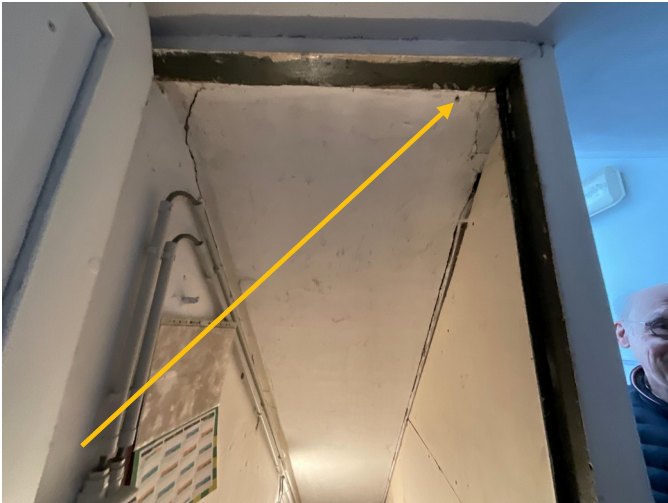
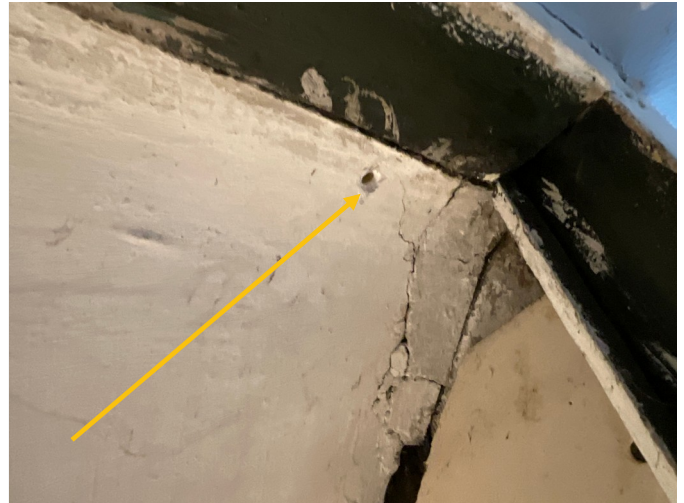
Fiche 4: Plaatmateriaal plafond

Geen asbest

#	Type	Referentie	Resultaat
4.1	Puntmonster	MM02	Geen asbest

Beschrijving	Plaatmateriaal plafond
Omgeving	Binnen
Primaire drager	Plafond
Bindmiddel van materiaal	Gips - kalk
Gebondenheid op basis van bindmiddel	Niet-hechtgebonden
Hoeveelheid (gewicht - aantal)	<ul style="list-style-type: none">• 100,00 kg - 1 stuk
Totaal gewicht	100,00 kg
Identificatiemethode	Een monstername door de asbestdeskundige met laboanalyse door een asbestlabo.
Destructieve handeling voor identificatie	Nee
Opmerking	Betreft het plaatmateriaal onder de trap.

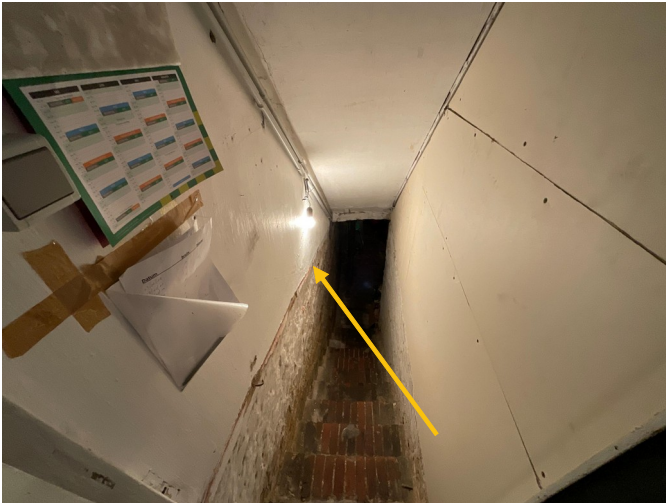
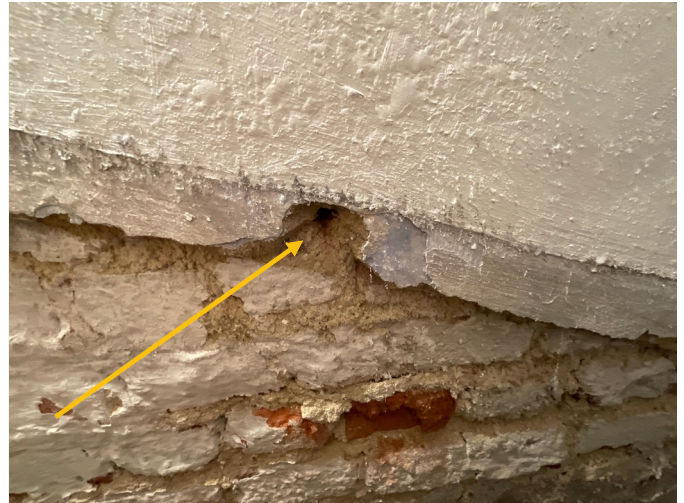
Fiche 5: Pleisterwerk traphal

Geen asbest

#	Type	Referentie	Resultaat
5.1	Mengmonster	MM01	Geen asbest

Beschrijving	Pleisterwerk traphal
Omgeving	Binnen
Primaire drager	Binnenwand
Bindmiddel van materiaal	Gips - kalk
Gebondenheid op basis van bindmiddel	Niet-hechtgebonden
Hoeveelheid (oppervlakte - dikte - aantal)	• 575,00 m ² - 1,00 cm - 1 stuk
Totaal volume	5,75 m ³
Identificatiemethode	Een monstername door de asbestdeskundige met laboanalyse door een asbestlabo.
Destructieve handeling voor identificatie	Nee
Opmerking	Mengstaal uitgevoerd van de traphal (V-1, V+0,+1,+2).

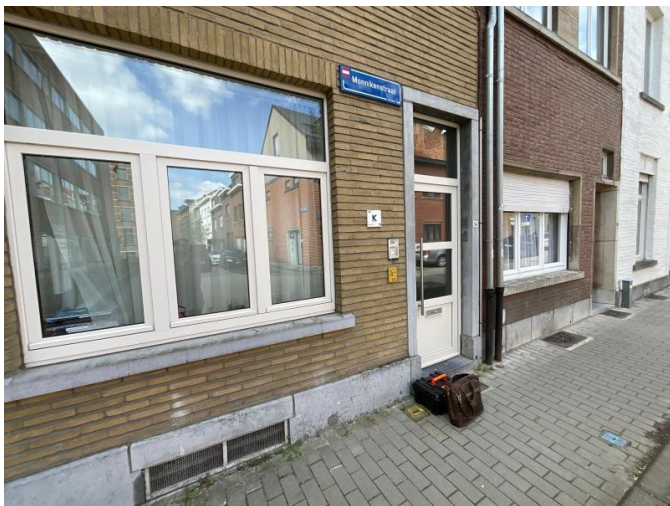
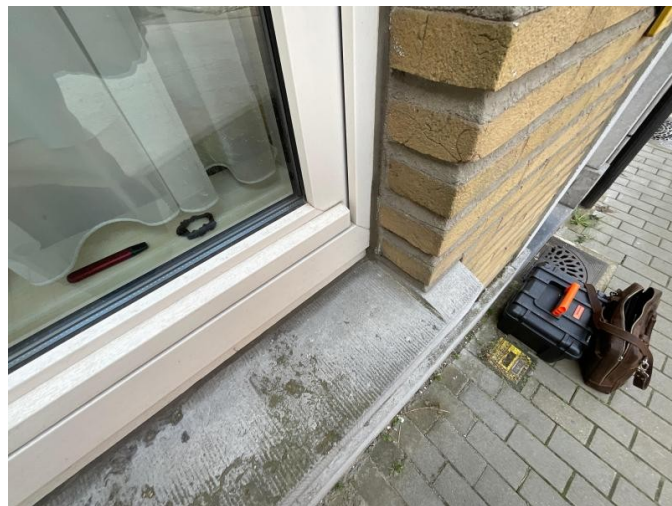
Beschrijving	Notitie	Terug te vinden op plannen
Fiche 6: Kit ramen (niet asbestverdacht)	Tijdens de rondgang doorheen de TCR (= toegankelijke constructie met risicobouwjaar) werd vastgesteld dat er geen asbestverdachte kit aanwezig is.	Plan 1.2: Gemeenschappelijk gebruikte delen - V+0
Fiche 7: Geen asbestverdacht materiaal-centrale verwarming	De centrale verwarming werd gecontroleerd tijdens de inspectie van de TCR. Er werden geen asbestverdachte materialen aangetroffen.	Plan 1.5: Gemeenschappelijk gebruikte delen - V+3
Fiche 8: Dakbedekking (niet asbestverdacht)	Tijdens de rondgang doorheen de TCR (= toegankelijke constructie met risicobouwjaar) werd vastgesteld dat de dakbedekking niet asbestverdacht is.	Plan 1.6: Gemeenschappelijk gebruikte delen - daken
Fiche 9: Leidingisolatie (niet asbestverdacht)	Tijdens de rondgang doorheen de TCR (= toegankelijke constructie met risicobouwjaar) werd vastgesteld dat de leidingisolatie niet asbestverdacht is.	Plan 1.1: Gemeenschappelijk gebruikte delen - V-1

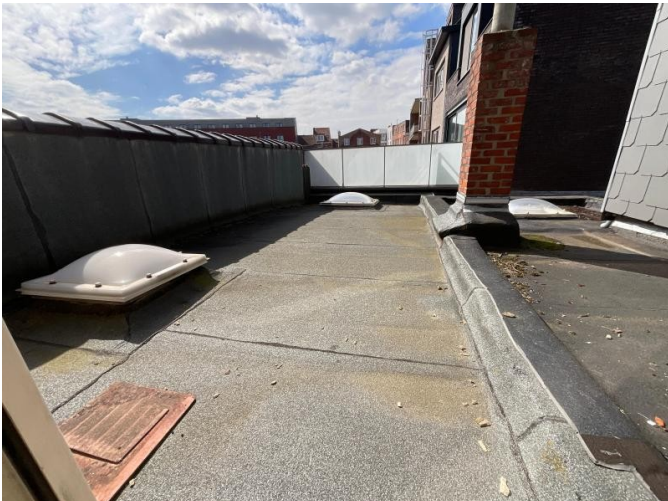
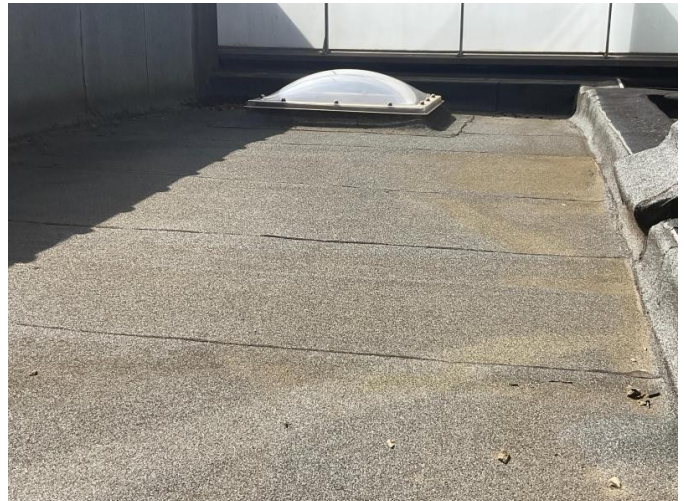
Fiche 10: Roofing plat dak - niet-asbestverdacht	De buitengevel en daken werden na 2001 vernieuwd. Er kon vastgesteld worden aan een factuur met datering dat het plat dak vernieuwd werden in 2003. Deze roofing is bijgevolg niet asbestverdacht.	Plan 1.6: Gemeenschappelijk gebruikte delen - daken Plan 1.7: Gemeenschappelijk gebruikte delen - daken II

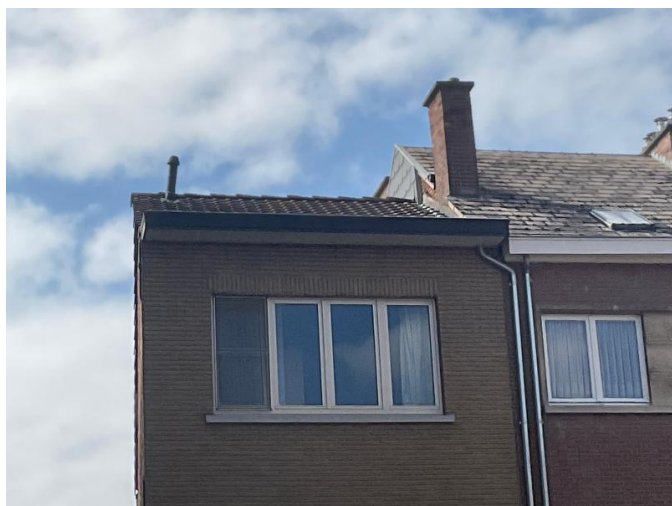
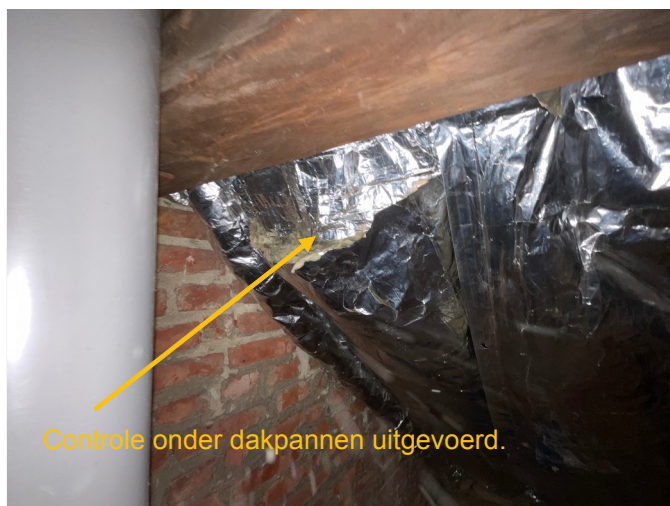
Fiche 11: Onderdak (niet aanwezig)

Controle onder dakpannen uitgevoerd.
