# Asbestinventarisatetest

Bleydenberglaan 16, 3012 Leuven

Attestnummer : 20260212-000003.001

**Niet-asbestveilig**

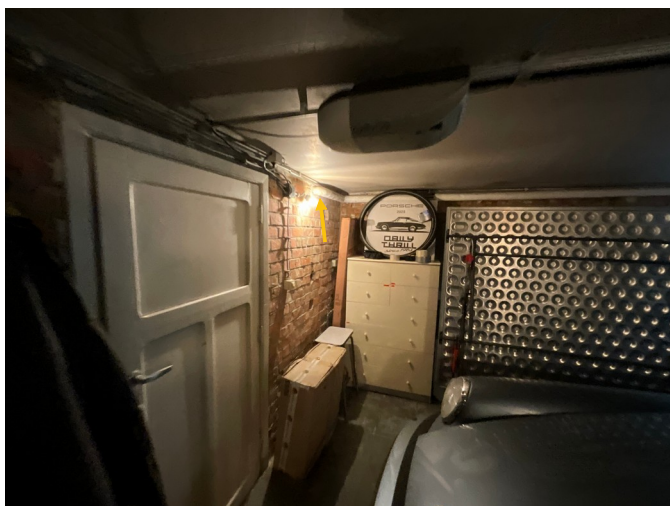
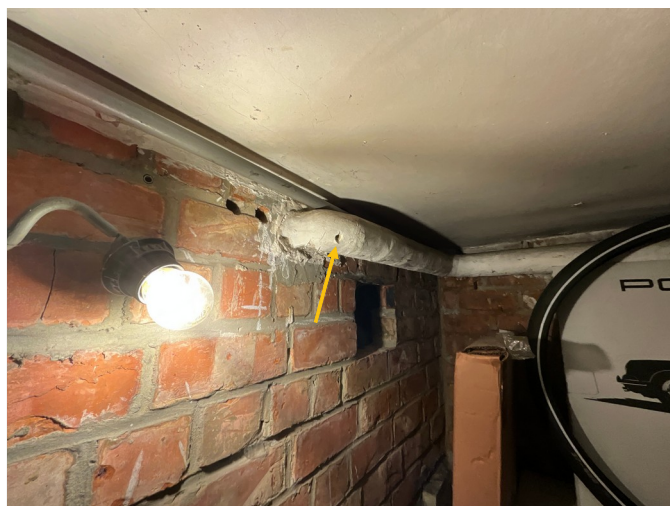
Het asbestmateriaal valt onder de mijlpaal van 2034.

Eindbeoordeling materiaalrisico	Verhoogd materiaalrisico en/of verhoogde kans op vezelvrijgave
---------------------------------	--

Gebondenheid	Categorie 2: niet-hechtgebonden met matrix
Asbestsoort (vezeltype)	Amfibool aanwezig, uitgezonderd crocidoliet
Asbestconcentratie	Hoog ( $\geq 50\%$ )
Afschermingsgraad van het gehele materiaal	Geheel of deels (ook) vrij aan de binnenlucht
Toestand van het materiaal	Licht beschadigd, licht verweerd. Intact calciumsilicaatmateriaal of categorie III 'gebondenheid'

#	Type	Referentie	Resultaat
1.1	Mengmonster	MM05	Chrysotiel, Amosiet

<b>Beschrijving</b>	Leidingisolatie bochten
<b>Omgeving</b>	Binnen
<b>Primaire drager</b>	HVAC infrastructuur en uitrusting
<b>Asbestmateriaal</b>	In-situ afwerkingslagen - Thermische isolatie
<b>Bindmiddel van asbestmateriaal</b>	Gips - kalk
<b>Gebondenheid op basis van bindmiddel</b>	Niet-hechtgebonden
<b>Hoeveelheid (lengte - omtrek - dikte - aantal)</b>	<ul style="list-style-type: none"><li>• 2,00 m - 35,00 cm - 2,00 cm - 1 stuk</li></ul>
<b>Totaal volume</b>	0,014 m <sup>3</sup>
<b>Eenvoudig bereikbaar</b>	Ja
<b>Bevestigingswijze</b>	<ul style="list-style-type: none"><li>• Verlijmd, ingegoten, versmeerd</li></ul>
<b>Identificatiemethode</b>	Een monstername door de asbestdeskundige met laboanalyse door een asbestlabo.
<b>Destructieve handeling voor identificatie</b>	Nee
<b>Opmerking</b>	De lengte is een schatting (alook de omtrek).

- Verwijder dit asbestmateriaal zo snel mogelijk. Volg de toestand goed op.

- Hermetische zone (erkend asbestverwijderaar)  
Deze toepassing betreft losgebonden asbest - binnen - dewelke door een erkende asbestverwijderaar verwijderd dient te worden d.m.v. een hermetische zone.

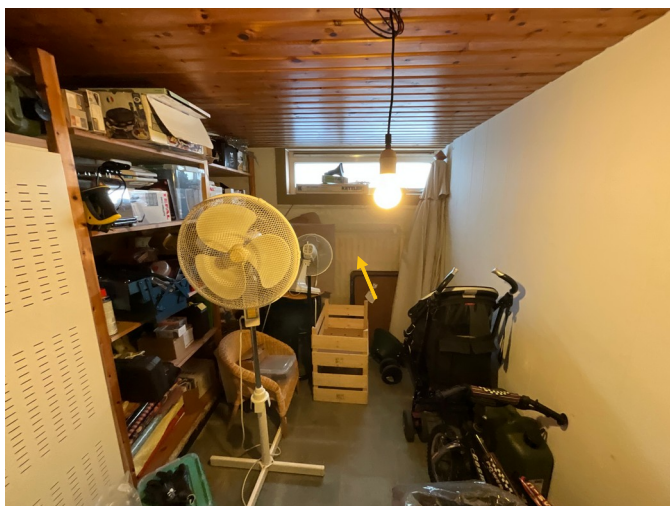
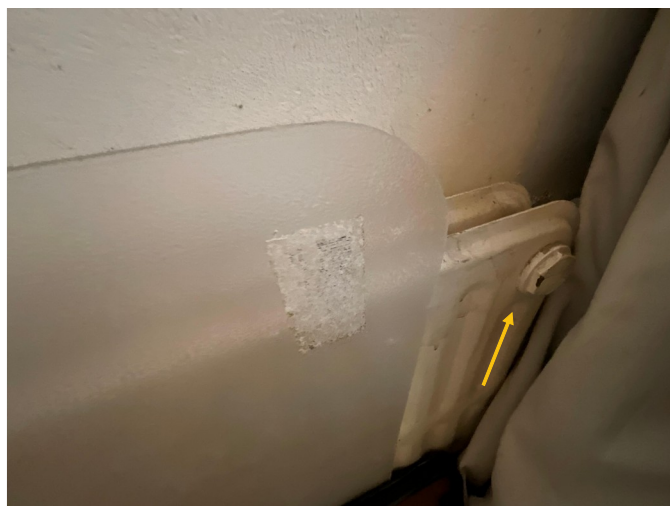
Het asbestmateriaal valt onder de mijlpaal van 2034.

Verhoogd materiaalrisico en/of verhoogde kans op vezelvrijgave

Gebondenheid	Categorie 2: niet-hechtgebonden met matrix
Asbestsoort (vezeltype)	Crocidoliet aanwezig
Asbestconcentratie	Hoog ( $\geq 50\%$ )
Afschermingsgraad van het gehele materiaal	Geheel of deels (ook) vrij aan de binnenlucht
Toestand van het materiaal	Onbeschadigd, niet verweerd

Beschrijving	Pakking radiator kelder
Omgeving	Binnen
Primaire drager	Ruimteverwarming
Asbestmateriaal	Pakking, dichting
Bindmiddel van asbestmateriaal	Karton - papier - viltachtig
Gebondenheid op basis van bindmiddel	Niet-hechtgebonden
Hoeveelheid (gewicht - aantal)	<ul style="list-style-type: none"><li>0,50 kg - 1 stuk</li></ul>
Totaal gewicht	0,50 kg
Eenvoudig bereikbaar	Ja
Bevestigingswijze	<ul style="list-style-type: none"><li>Geklemd</li></ul>
Identificatiemethode	<p>De asbestdeskundige beoordeelt het materiaal als asbestverdacht en dus asbesthoudend, en dit zonder monstername.</p> <p>Motivatie: De monstername brengt andere schade aan dan schade die inherent is aan de monstername.</p>
Destructieve handeling voor identificatie	Nee
Opmerking	De radiator bevat mogelijks asbesthoudende pakkingen.

- Verwijder dit asbestmateriaal zo snel mogelijk. Volg de toestand goed op.
- Voer bijkomende staalname(s) uit.

- Eenvoudige handelingen: mag via doe-het-zelf of door werknemer(s) met opleidingsattest eenvoudige handelingen  
Betreft een niet-hechtgebonden asbestmateriaal, binnen, dewelke zelf verwijderd kan worden indien de radiator in zijn geheel afgevoerd wordt.

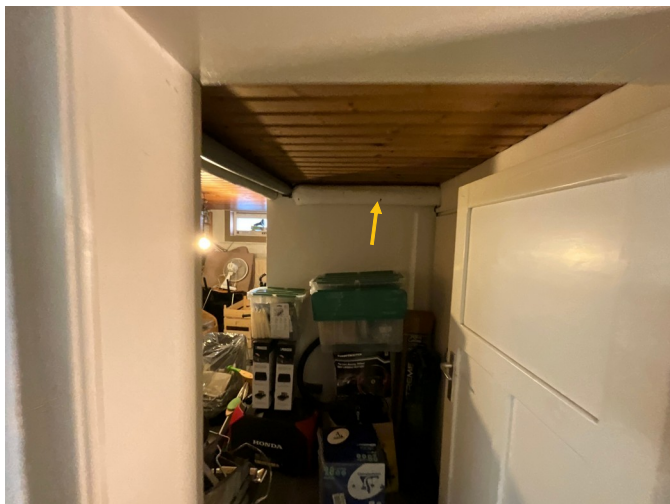
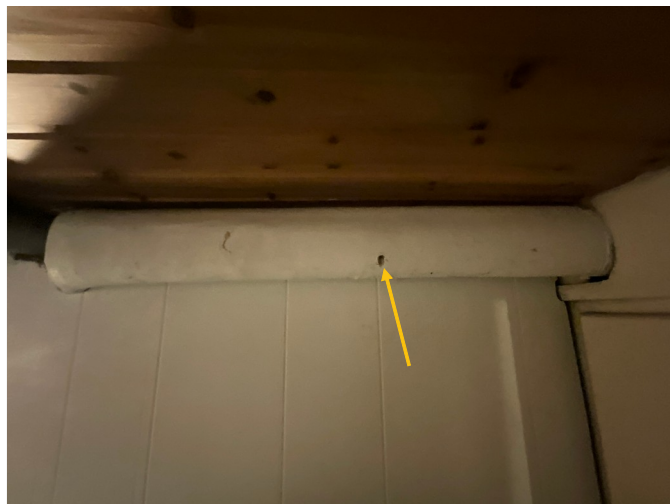
Het asbestmateriaal valt onder de mijlpaal van 2034.

Eindbeoordeling materiaalrisico	Verhoogd materiaalrisico en/of verhoogde kans op vezelvrijgave
---------------------------------	--

Gebondenheid	Categorie 2: niet-hechtgebonden met matrix
Asbestsoort (vezeltype)	Amfibool aanwezig, uitgezonderd crocidoliet
Asbestconcentratie	Hoog ( $\geq 50\%$ )
Afschermingsgraad van het gehele materiaal	Geheel of deels (ook) vrij aan de binnenlucht
Toestand van het materiaal	Licht beschadigd, licht verweerd. Intact calciumsilicaatmateriaal of categorie III 'gebondenheid'

#	Type	Referentie	Resultaat
3.1	Mengmonster	MM04	Chrysotiel, Amosiet

Beschrijving	Leidingisolatie rechte stukken
Omgeving	Binnen
Primaire drager	HVAC infrastructuur en uitrusting
Asbestmateriaal	In-situ afwerkingslagen - Thermische isolatie
Bindmiddel van asbestmateriaal	Gips - kalk
Gebondenheid op basis van bindmiddel	Niet-hechtgebonden
Hoeveelheid (lengte - omtrek - dikte - aantal)	<ul style="list-style-type: none"><li>• 13,00 m - 30,00 cm - 2,00 cm - 1 stuk</li></ul>
Totaal volume	0,078 m <sup>3</sup>
Eenvoudig bereikbaar	Ja
Bevestigingswijze	<ul style="list-style-type: none"><li>• Verlijmd, ingegoten, versmeerd</li></ul>
Identificatiemethode	Een monstername door de asbestdeskundige met laboanalyse door een asbestlabo.
Destructieve handeling voor identificatie	Nee
Opmerking	De lengte en omtrek is een schatting.

- Verwijder dit asbestmateriaal zo snel mogelijk. Volg de toestand goed op.

- Hermetische zone (erkend asbestverwijderaar)  
Deze toepassing betreft losgebonden asbest - binnen - dewelke door een erkende asbestverwijderaar verwijderd dient te worden d.m.v. een hermetische zone.

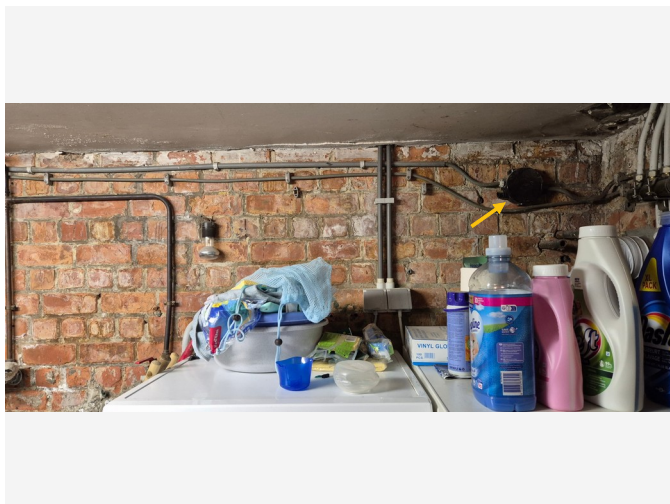
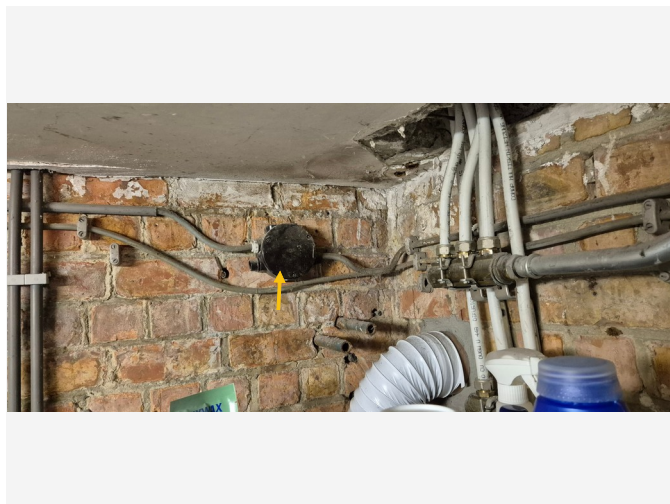
Het asbestmateriaal valt onder de mijlpaal van 2040.

Beschrijving	Bakeliet toepassingen
Omgeving	Binnen
Primaire drager	Communicatie en elektrische infrastructuur en uitrusting
Asbestmateriaal	Plaat, paneel, tablet - Type Bakeliet
Bindmiddel van asbestmateriaal	Kunststof of -hars
Gebondenheid op basis van bindmiddel	Hecht
Hoeveelheid (oppervlakte - dikte - aantal)	<ul style="list-style-type: none"> <li>• 0,01 m<sup>2</sup> - 1,00 cm - 3 stuks</li> </ul>
Totaal volume	< 0,001 m <sup>3</sup>
Eenvoudig bereikbaar	Ja
Bevestigingswijze	<ul style="list-style-type: none"> <li>• Geschroefd</li> </ul>
Identificatiemethode	<p>De asbestdeskundige beoordeelt het materiaal als asbestverdacht en dus asbesthoudend, en dit zonder monstername.</p> <p>Motivatie: De monstername brengt andere schade aan dan schade die inherent is aan de monstername.</p>
Destructieve handeling voor identificatie	Nee
Opmerking	Bakeliet toepassingen zijn in sommige gevallen asbesthoudend. Er werd geen staalname uitgevoerd van deze toepassing. Bij renovatie, of vernieuwing electriciteit advies: verwijderen van de mogelijk asbesthoudende toepassing. Algemeen advies: Zorg dat de toepassing in een goede staat blijft verkeren.

- Zorg voor een veilig beheer. Vermijd het beschadigen van het asbestmateriaal. Controleer de toestand jaarlijks op wijzigingen.
- Voer bijkomende staalname(s) uit.

- Eenvoudige handelingen: mag via doe-het-zelf of door werknemer(s) met opleidingsattest eenvoudige handelingen  
Deze toepassing betreft een hechtgebonden asbesttoepassing en kan door een aannemer die over een opleidingsattest eenvoudige handelingen beschikt of door een particulier (doe-het-zelf), verwijderd worden indien:
  - 1) er geen verhoogd risico op vrijgave van asbestvezels ontstaat;
  - 2) de toepassing voorafgaand wordt gefixeerd/bevochtigd;
  - 3) de individuele elementen zonder machinale werktuigen en zonder breken of gooien een voor een losgemaakt worden;

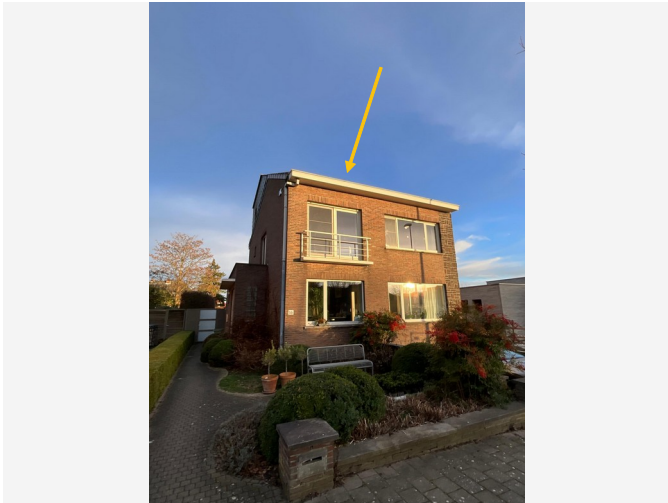
Inspectie onder deze laag was niet mogelijk zonder blijvende schade aan te richten, wat uitgesloten werd in het opdrachtformulier.

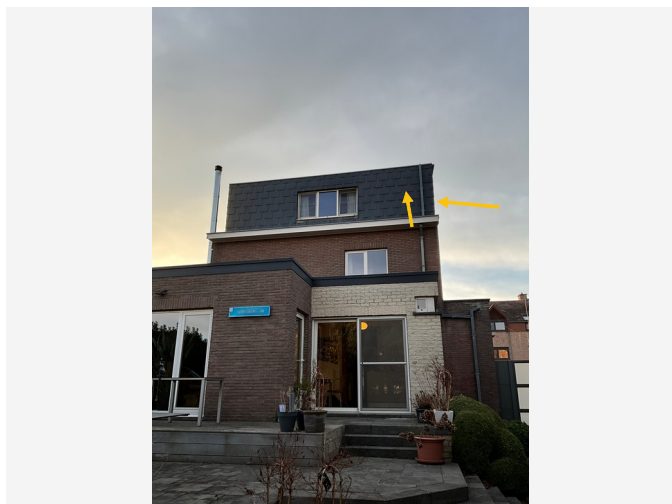
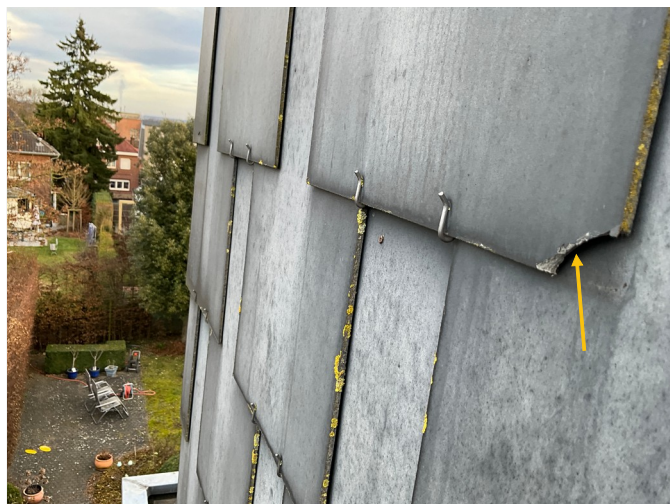
## Fiche 16: Gevel bestaande uit leien

Geen asbest

<b>Beschrijving</b>	Gevel bestaande uit leien
<b>Omgeving</b>	Buiten
<b>Primaire drager</b>	Wand buitenschil
<b>Bindmiddel van materiaal</b>	Cement
<b>Gebondenheid op basis van bindmiddel</b>	Hecht
<b>Hoeveelheid (oppervlakte - aantal)</b>	<ul style="list-style-type: none"><li>• 22,00 m<sup>2</sup> - 1 stuk</li><li>• 15,00 m<sup>2</sup> - 1 stuk</li></ul>
<b>Totale oppervlakte</b>	37,00 m <sup>2</sup>
<b>Identificatiemethode</b>	Een monstername door de asbestdeskundige met laboanalyse door een asbestlabo.
<b>Destructieve handeling voor identificatie</b>	Nee
<b>Opmerking</b>	De m <sup>2</sup> gevelleien is een schatting.

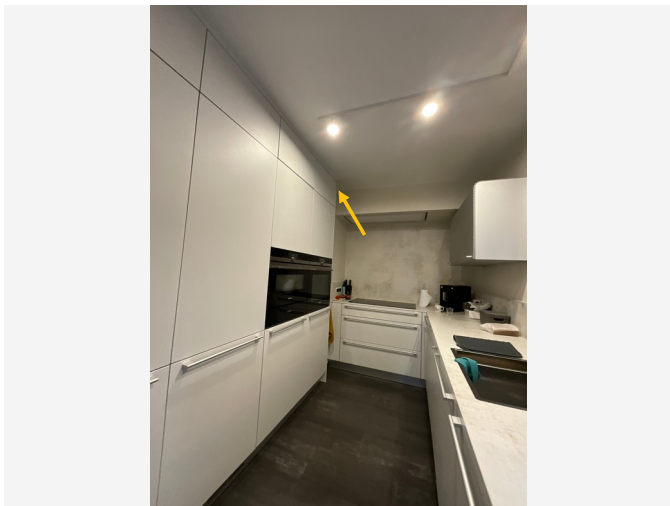
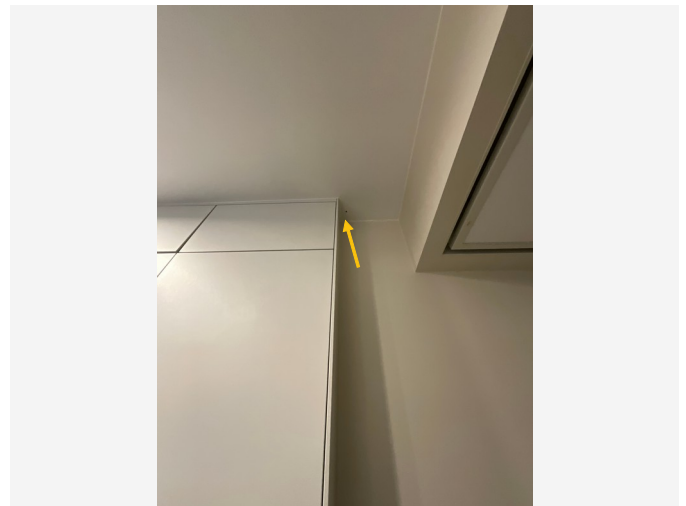
<b>Beschrijving</b>	Pleisterwerk plafond
<b>Omgeving</b>	Binnen
<b>Primaire drager</b>	Plafond
<b>Bindmiddel van materiaal</b>	Gips - kalk
<b>Gebondenheid op basis van bindmiddel</b>	Niet-hechtgebonden
<b>Hoeveelheid (oppervlakte - dikte - aantal)</b>	• 225,00 m <sup>2</sup> - 1,00 cm - 1 stuk
<b>Totaal volume</b>	2,25 m <sup>3</sup>
<b>Identificatiemethode</b>	Een monstername door de asbestdeskundige met laboanalyse door een asbestlabo.
<b>Destructieve handeling voor identificatie</b>	Nee
<b>Opmerking</b>	<p>De m<sup>2</sup> pleisterwerk plafonds is een schatting.</p> <p>Waar mogelijk, wordt staalname uitgevoerd conform het inspectieprotocol: in een droge ruimte zoals een slaapkamer, in een natte ruimte zoals een keuken of badkamer, in een traphal en in een stookruimte.</p> <p>Staalname pleisterwerk plafonds: Keuken Wc en plafond kelder. Er is geen pleisterwerk plafond aanwezig in de stookruimte.</p>

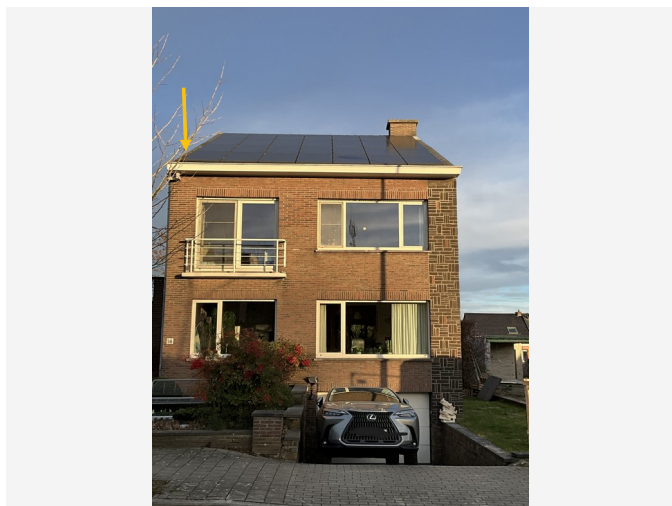
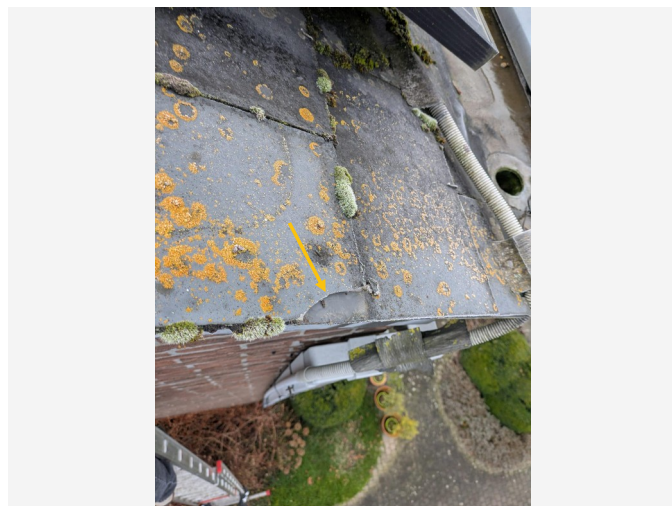
## Fiche 19: Dak bestaande uit leien

Geen asbest

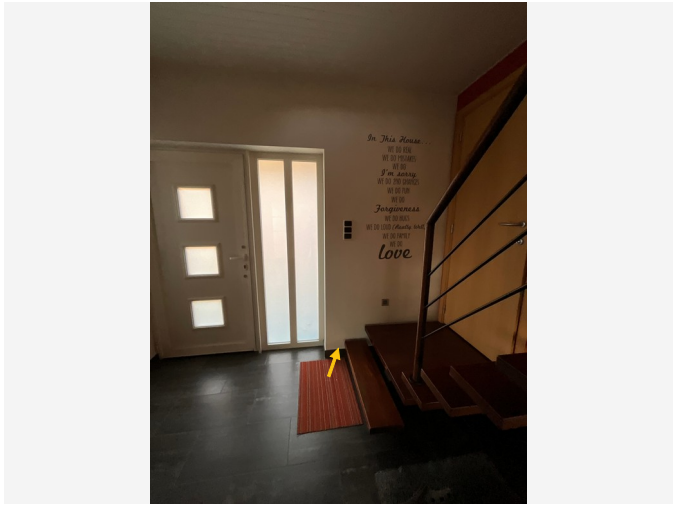
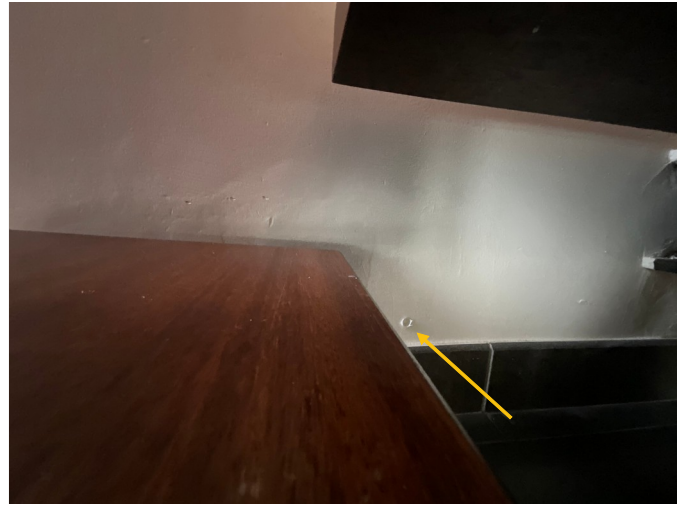
# Fiche 20: Pleisterwerk wand

Geen asbest

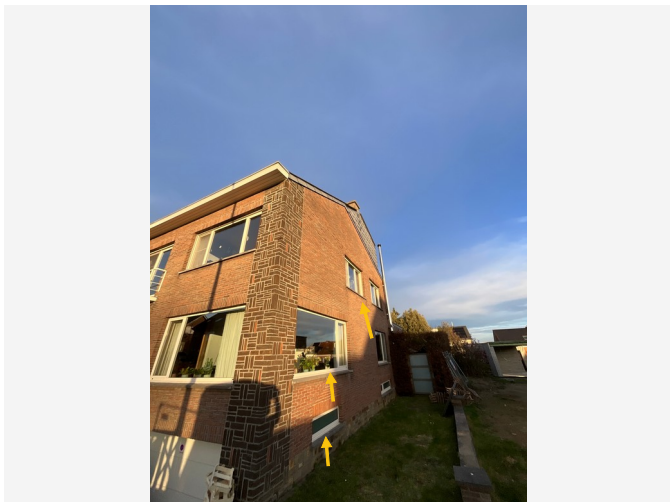
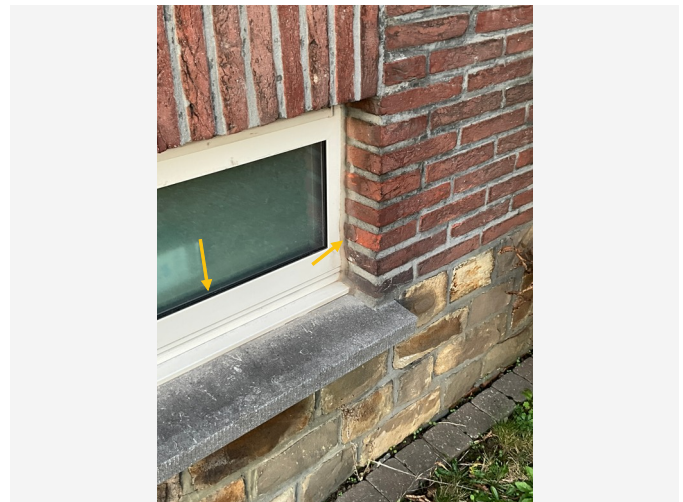
### Fiche 21: Kit ramen en deuren (niet asbestverdacht)

Beschrijving	Notitie	Terug te vinden op plannen
Fiche 21: Kit ramen en deuren (niet asbestverdacht)	Tijdens de rondgang doorheen de TCR (= toegankelijke constructie met risicobouwjaar) werd vastgesteld dat er geen asbestverdachte kit aanwezig is. Kit ramen en deuren en uitzetvoegen van de ramen en deuren bestaan uit siliconen.	Plan 1.3: Woning V-1 Plan 1.7: Woning V+0 Plan 1.12: Woning V+1 Plan 1.15: Woning V+2
Fiche 22: EPDM plat dak	Het plat dak werd gecontroleerd en bestaat uit een niet-asbestverdachte toepassing: EPDM.	-
