Asbestinventarisatetest

Glabbeekstraat 21, 3450 Geetbets

Attestnummer : 20251007-000038.000

Uitgegeven op : 07.10.2025

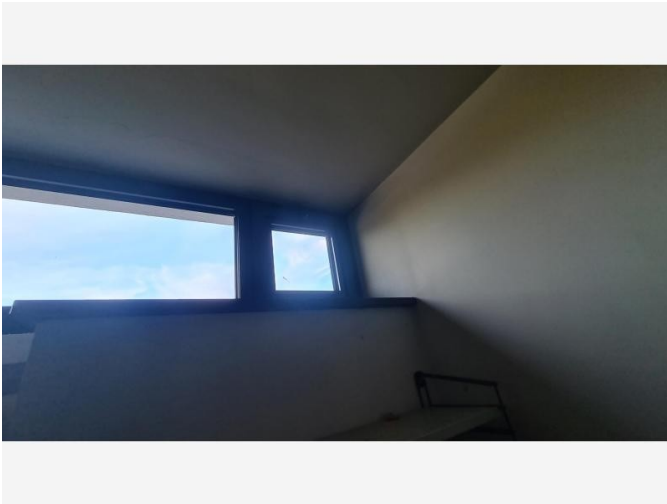
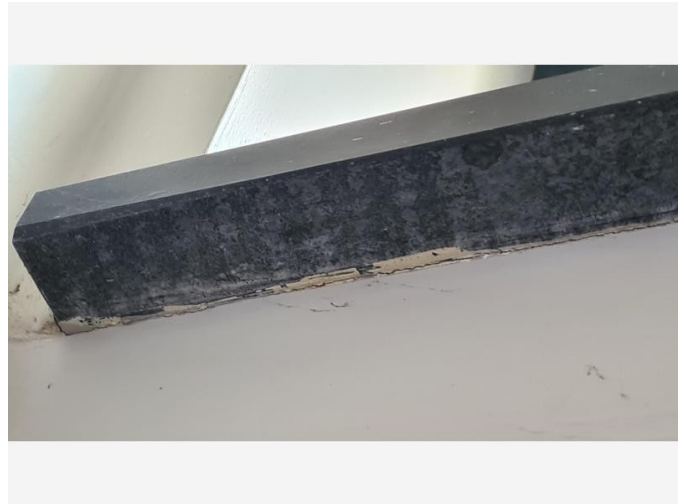
Het asbestmateriaal valt onder de mijlpaal van 2040.

Eindbeoordeling materiaalrisico	Zeer laag materiaalrisico en/of zeer lage kans op vezelvrijgave
---------------------------------	---

Gebondenheid	Categorie 1: hechtgebonden in oorsprong
Asbestsoort (vezeltype)	Alleen chrysotiel
Asbestconcentratie	Laag (< 50%)
Afschermingsgraad van het gehele materiaal	Geheel of deels (ook) vrij aan de binnenlucht
Toestand van het materiaal	Onbeschadigd, niet verweerd

Beschrijving	Venstertabletten
Omgeving	Binnen
Primaire drager	Wandopening verticaal (raam, deur, ...)
Asbestmateriaal	Plaat, paneel, tablet - Type Massal
Bindmiddel van asbestmateriaal	Cement
Gebondenheid op basis van bindmiddel	Hecht
Hoeveelheid (oppervlakte - dikte - aantal)	<ul style="list-style-type: none">• 1,60 m² - 1,20 cm - 2 stuks• 1,70 m² - 1,20 cm - 1 stuk
Totaal volume	0,059 m ³
Eenvoudig bereikbaar	Ja
Bevestigingswijze	<ul style="list-style-type: none">• Geklemd• Verlijmd, ingegoten, versmeerd
Identificatiemethode	Vaststelling zonder monsternamen
Destructieve handeling voor identificatie	Nee
Opmerking	Overige venstertabletten zijn niet asbest verdacht. Marmer, natuursteen, graniet, blauwe hardsteen, zijn niet asbest verdacht.

- Zorg voor een veilig beheer. Vermijd het beschadigen van het asbestmateriaal. Controleer de toestand jaarlijks op wijzigingen.
- Voer bijkomende staalname(s) uit.

- Eenvoudige handelingen: mag via doe-het-zelf of door werknemer(s) met opleidingsattest eenvoudige handelingen
Niet breken, slijpen, boren in de venstertabletten ten alle tijden (zeker niet tijdens het verwijderen).
- Beschermende kleding (PBM's): Draag een wegwerperoverall, handschoenen en een stofmasker type FFP3.
- Vermijd stofvorming: Bevochtig het asbestmateriaal tijdens de verwijdering en gebruik eventueel een fixeermiddel om vezels te binden.
- Gebruik handwerktuigen: Gebruik geen snel draaiende machines, maar handwerktuigen zoals een schroevendraaier of handzaag.

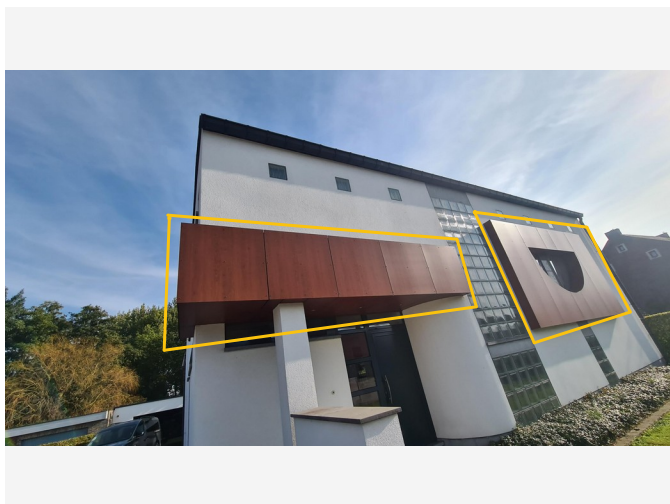
Vrije foto

De panelen zijn geplaatst in 2016, in bijlage factuur. Voor meer info; <https://consumenten.rockpanel.be/collection/rockpanel-colours>

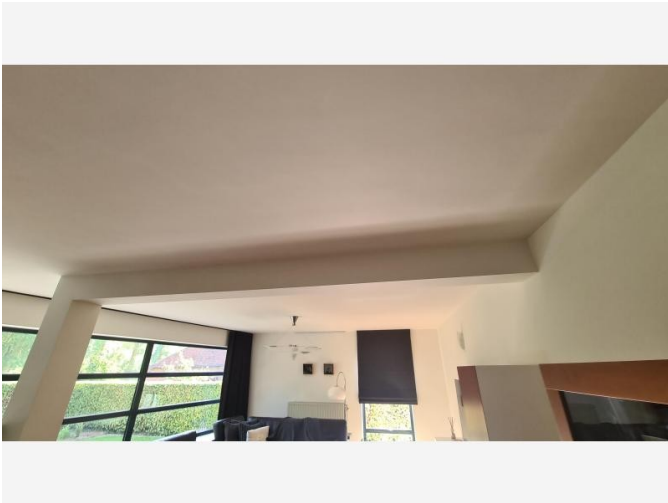
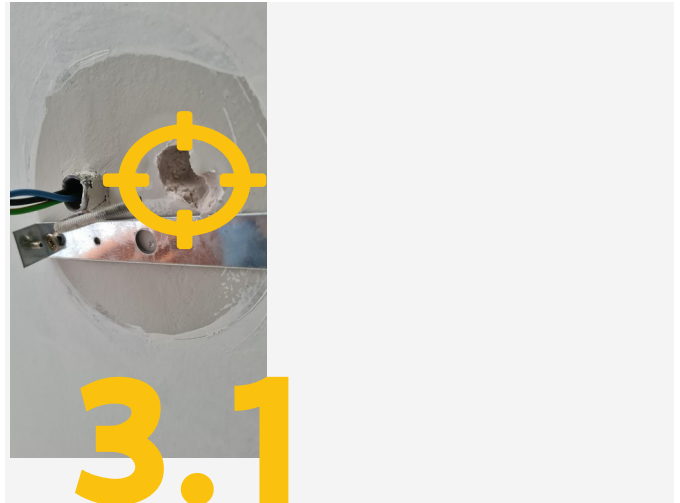
Fiche 3: Pleisterwerk plafonds

#	Type	Referentie	Resultaat
3.1	Mengmonster	MM02	Geen asbest

Beschrijving	Pleisterwerk plafonds
Omgeving	Binnen
Primaire drager	Plafond
Bindmiddel van materiaal	Gips - kalk
Gebondenheid op basis van bindmiddel	Niet-hechtgebonden
Hoeveelheid (oppervlakte - dikte - aantal)	• 130,00 m ² - 1,50 cm - 1 stuk
Totaal volume	1,95 m ³
Identificatiemethode	Vaststelling met monstername
Destructieve handeling voor identificatie	Nee
Opmerking	Op de eerste verdieping is geen pleister op de plafond. Geverfde plafondwelfsels.

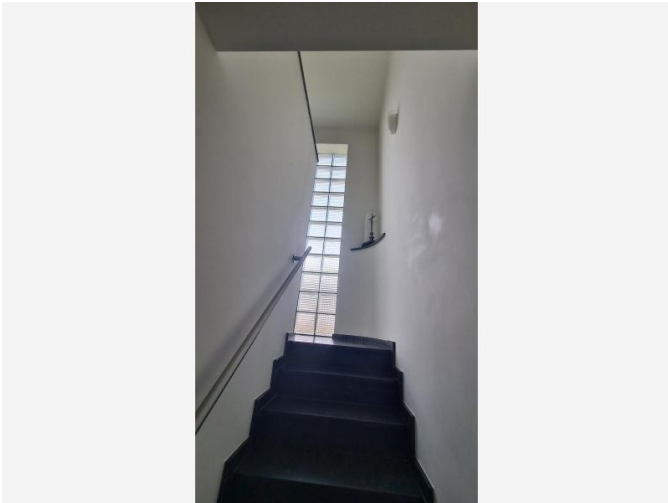
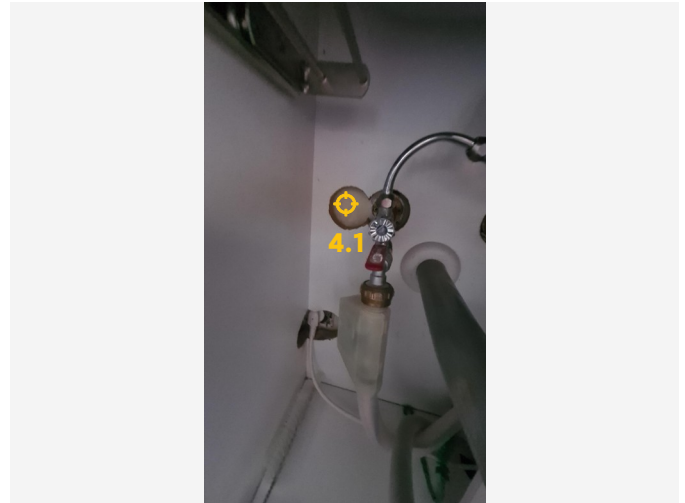
Fiche 4: Pleisterwerk muren

#	Type	Referentie	Resultaat
4.1	Mengmonster	MM01	Geen asbest

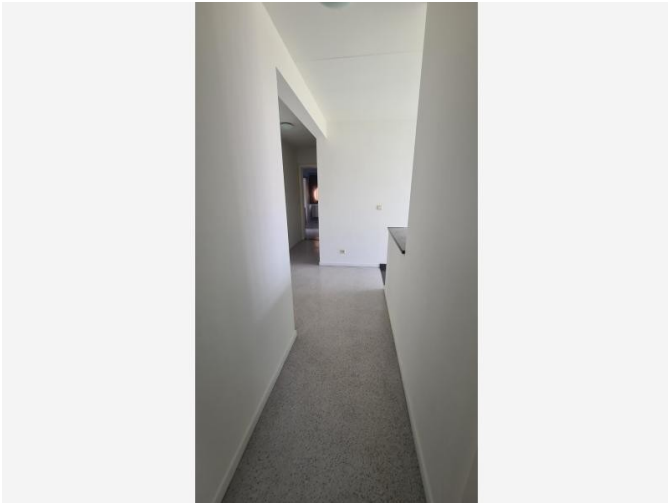
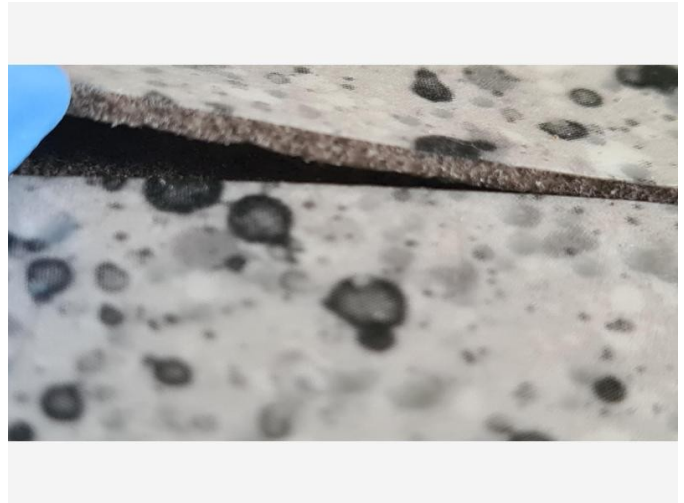
Fiche 5: vloerzeil

#	Type	Referentie	Resultaat
5.1	Puntmonster	MM04	Geen asbest

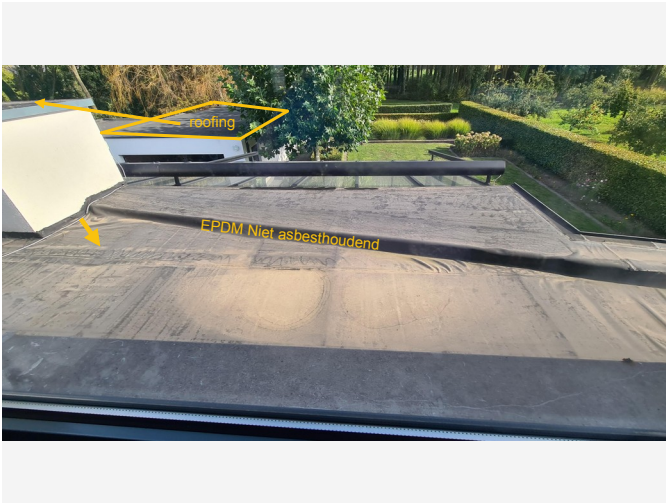
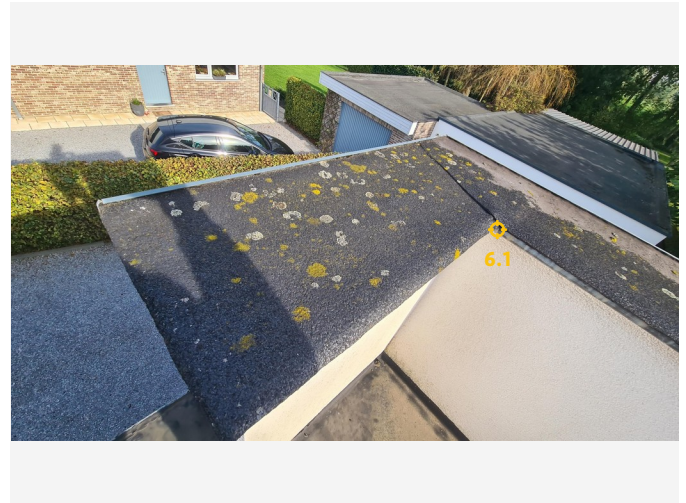
Fiche 6: Roofing platte daken

#	Type	Referentie	Resultaat
6.1	Puntmonster	MM05	Geen asbest

Beschrijving	Roofing platte daken
Omgeving	Buiten
Primaire drager	Plat dak
Bindmiddel van materiaal	Bitumen (roofing, teer, asfalt)
Gebondenheid op basis van bindmiddel	Hecht
Hoeveelheid (oppervlakte - aantal)	<ul style="list-style-type: none">• 30,00 m² - 1 stuk• 1,00 m² - 1 stuk
Totale oppervlakte	31,00 m ²
Identificatiemethode	Vaststelling met monstername
Destructieve handeling voor identificatie	Nee
Opmerking	Overige daken zijn niet asbest verdacht.

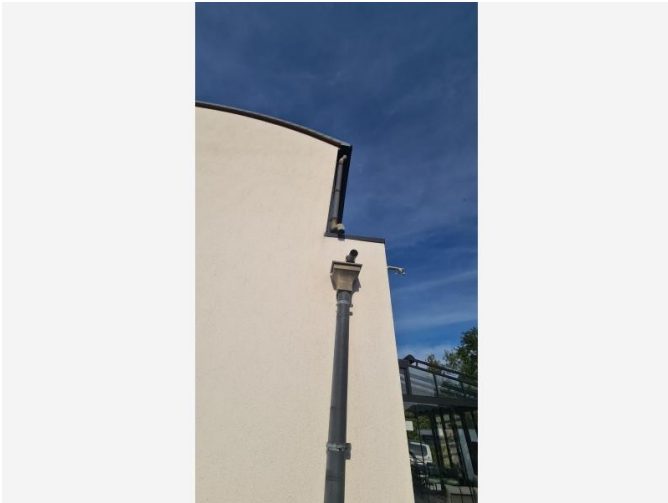
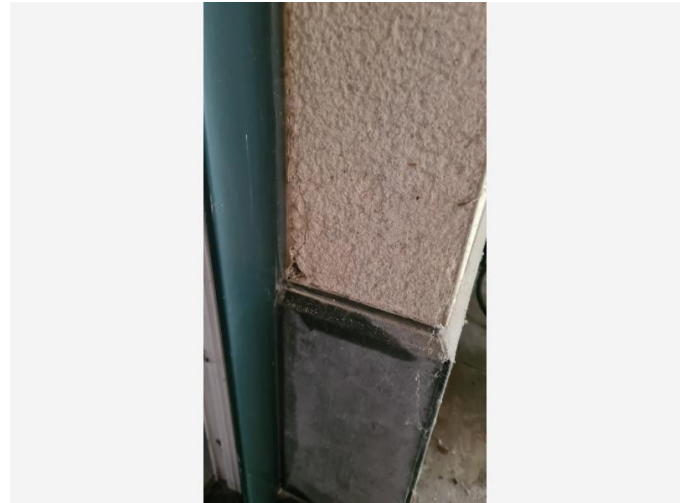
Fiche 7: Crepi buitengevel

#	Type	Referentie	Resultaat
7.1	Puntmonster	MM03	Geen asbest
