# Asbestinventarisatetest

Kerkstraat 10, 3060 Bertem

Attestnummer : 20260129-000050.000

Uitgegeven op : 29.01.2026

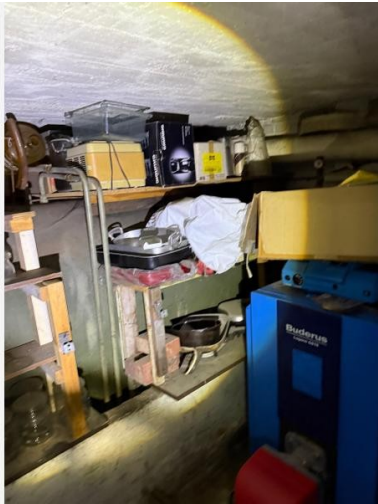
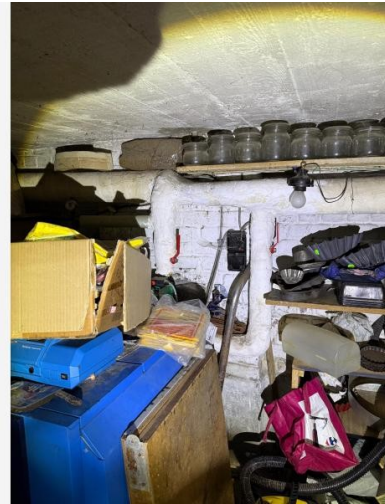
**Dringend verwijderen**

Eindbeoordeling materiaalrisico	Hoog materiaalrisico en/of hoge kans op vezelvrijgave
---------------------------------	---

Gebondenheid	Categorie 2: niet-hechtgebonden met matrix
Asbestsoort (vezeltype)	Crocidoliet aanwezig
Asbestconcentratie	Hoog ( $\geq 50\%$ )
Afschermingsgraad van het gehele materiaal	Geheel of deels (ook) vrij aan de binnenlucht
Toestand van het materiaal	Matig beschadigd, matig verweerd

#	Type	Referentie	Resultaat
1.1	Mengmonster	Buisisolatie bocht	Chrysotiel, Crocidoliet, Amosiet
1.2	Mengmonster	Buisisolatie recht	Chrysotiel, Crocidoliet, Amosiet

<b>Beschrijving</b>	Leidingisolatie gips kelder
<b>Omgeving</b>	Binnen
<b>Primaire drager</b>	HVAC infrastructuur en uitrusting
<b>Asbestmateriaal</b>	In-situ afwerkingslagen - Thermische isolatie
<b>Bindmiddel van asbestmateriaal</b>	Gips - kalk
<b>Gebondenheid op basis van bindmiddel</b>	Niet-hechtgebonden
<b>Hoeveelheid (lengte - omtrek - dikte - aantal)</b>	<ul style="list-style-type: none"><li>• 18,00 m - 70,00 cm - 2,00 cm - 1 stuk</li></ul>
<b>Totaal volume</b>	0,252 m <sup>3</sup>
<b>Eenvoudig bereikbaar</b>	Ja
<b>Bevestigingswijze</b>	<ul style="list-style-type: none"><li>• Verlijmd, ingegoten, versmeerd</li></ul>
<b>Identificatiemethode</b>	Een monstername door de asbestdeskundige met laboanalyse door een asbestlabo.
<b>Destructieve handeling voor identificatie</b>	Nee

- Zorg voor een veilig beheer. Vermijd het beschadigen van het asbestmateriaal. Controleer de toestand jaarlijks op wijzigingen.
- Scherm in afwachting van verwijdering het asbestmateriaal af van luchtstromingen en verstoring: bijvoorbeeld door het te verpakken, te fixeren, af te dekken, signalisatie - afbakening aan te brengen, ...

- Hermetische zone (erkend asbestverwijderaar)  
hoog risico stofvorming , zo bepaald door OVAM

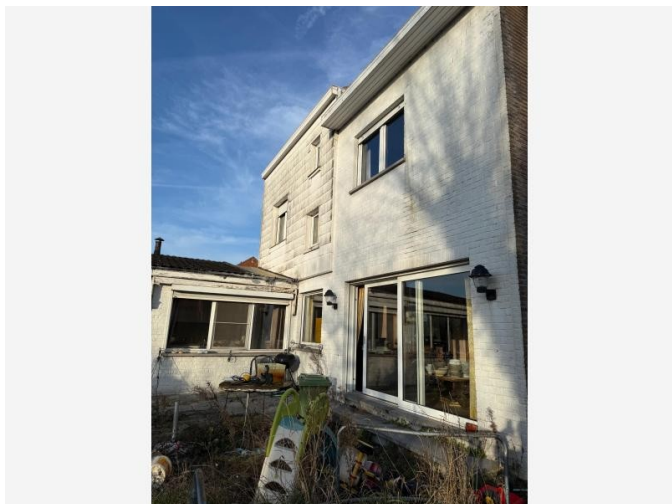
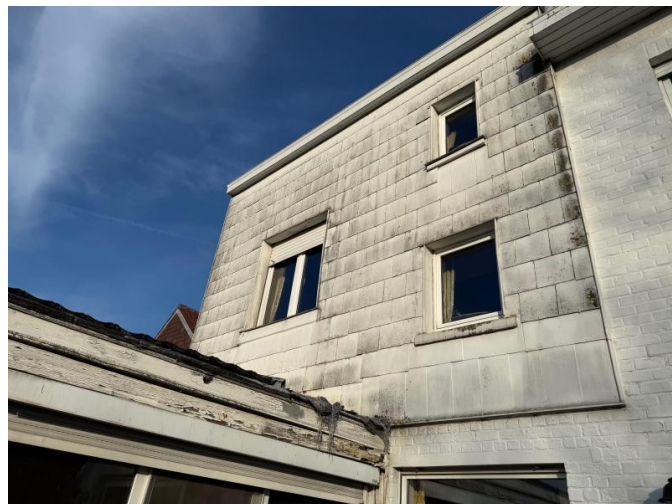
Verwijderen

Eindbeoordeling materiaalrisico	Verhoogd materiaalrisico en/of verhoogde kans op vezelvrijgave
---------------------------------	--

Gebondenheid	Categorie 1: hechtgebonden in oorsprong
Asbestsoort (vezeltype)	Alleen chrysotiel
Asbestconcentratie	Laag (< 50%)
Afschermingsgraad van het gehele materiaal	Geheel of deels vrij aan de buitenlucht
Toestand van het materiaal	Matig beschadigd, matig verweerd

#	Type	Referentie	Resultaat
2.1	Mengmonster	Roofing dakgoot	Chrysotiel

<b>Beschrijving</b>	Roofing dakgoot
<b>Omgeving</b>	Grenst aan binnen- en buitenlucht
<b>Primaire drager</b>	Infrastructuur hemelwater (opvang en afvoer)
<b>Asbestmateriaal</b>	Dak- en gevelbekleding - Roofing
<b>Bindmiddel van asbestmateriaal</b>	Bitumen (roofing, teer, asfalt)
<b>Gebondenheid op basis van bindmiddel</b>	Hecht
<b>Hoeveelheid (oppervlakte - aantal)</b>	<ul style="list-style-type: none"><li>• 10,00 m<sup>2</sup> - 1 stuk</li></ul>
<b>Totale oppervlakte</b>	10,00 m <sup>2</sup>
<b>Eenvoudig bereikbaar</b>	Ja
<b>Bevestigingswijze</b>	<ul style="list-style-type: none"><li>• Verlijmd, ingegoten, versmeerd</li></ul>
<b>Identificatiemethode</b>	Een monstername door de asbestdeskundige met laboanalyse door een asbestlabo.
<b>Destructieve handeling voor identificatie</b>	Nee
<b>Opmerking</b>	chrysotiel oppervlaktevervuiling misschien door gevelleien of mogelijk vroeger golfplaten /leien dak achterbouw

- Zorg voor een veilig beheer. Vermijd het beschadigen van het asbestmateriaal. Controleer de toestand jaarlijks op wijzigingen.
- Hemelwater dat afspoelt van asbestcement daken of gevels kan asbestdeeltjes bevatten. Gebruik het enkel voor gesloten circuits (bv. spoelen toiletten). Reinig na het vervangen van het dak of de gevel de dakgoten en regenwaterput of -ton om asbesthoudend sediment of slib te verwijderen

- Eenvoudige handelingen: mag via doe-het-zelf of door werknemer(s) met opleidingsattest eenvoudige handelingen  
aanpassing dakgoot ,risico werken op hoogte .Eenvoudige handelingen is alleen toegestaan als men de toepassing niet verder breekt of vergruist en men stofvorming vermijdt bij verwijdering, best fixeren en bevochtigen .Check het wetgevend kader (website van de OVAM ([www.asbestinfo.be](http://www.asbestinfo.be)) en/of CODEX boek VI titel 3).

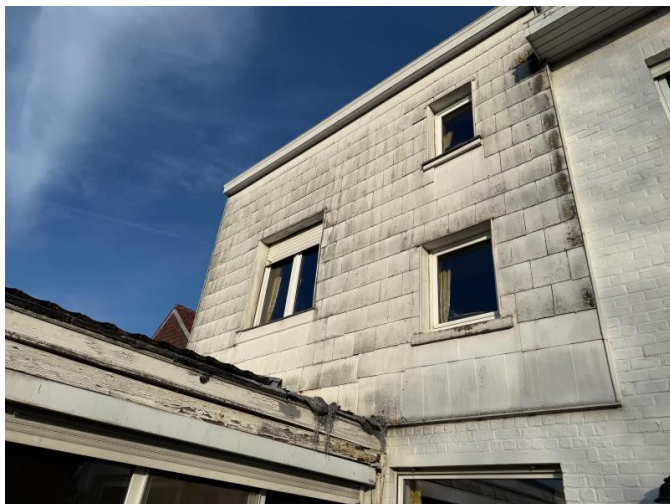
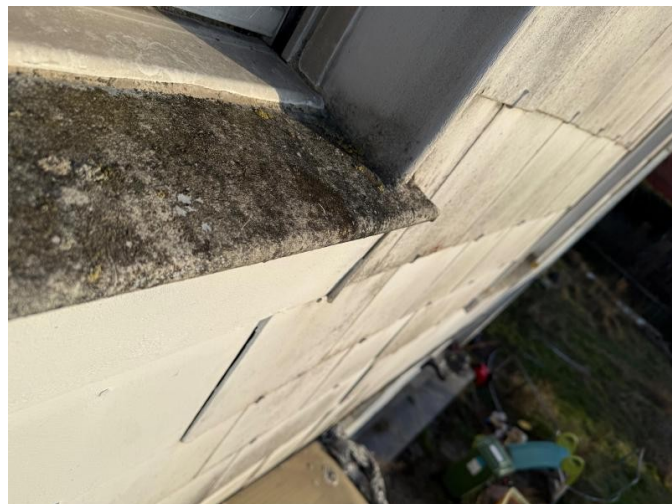
Verwijderen

Eindbeoordeling materiaalrisico	Zeer laag materiaalrisico en/of zeer lage kans op vezelvrijgave
---------------------------------	---

Gebondenheid	Categorie 1: hechtgebonden in oorsprong
Asbestsoort (vezeltype)	Alleen chrysotiel
Asbestconcentratie	Laag (< 50%)
Afschermingsgraad van het gehele materiaal	Enkel randen niet afgeschermd maar geen contact met binnenluchtstromen
Toestand van het materiaal	Licht beschadigd, licht verweerd. Intact calciumsilicaatmateriaal of categorie III 'gebondenheid'

#	Type	Referentie	Resultaat
3.1	Puntmonster	Gevellei	Chrysotiel

<b>Beschrijving</b>	Gevelleien geverfd achteraan
<b>Omgeving</b>	Buiten
<b>Primaire drager</b>	Wand buitenschil
<b>Asbestmateriaal</b>	Dak- en gevelbekleding - Lei, shingle
<b>Bindmiddel van asbestmateriaal</b>	Cement
<b>Gebondenheid op basis van bindmiddel</b>	Hecht
<b>Hoeveelheid (oppervlakte - aantal)</b>	<ul style="list-style-type: none"><li>• 20,00 m<sup>2</sup> - 1 stuk</li></ul>
<b>Totale oppervlakte</b>	20,00 m <sup>2</sup>
<b>Eenvoudig bereikbaar</b>	Ja
<b>Bevestigingswijze</b>	<ul style="list-style-type: none"><li>• Geklemd</li><li>• Genageld, geniet</li></ul>
<b>Identificatiemethode</b>	Een monstername door de asbestdeskundige met laboanalyse door een asbestlabo.
<b>Destructieve handeling voor identificatie</b>	Nee

- Zorg voor een veilig beheer. Vermijd het beschadigen van het asbestmateriaal. Controleer de toestand jaarlijks op wijzigingen.
- Hemelwater dat afspoelt van asbestcement daken of gevels kan asbestdeeltjes bevatten. Gebruik het enkel voor gesloten circuits (bv. spoelen toiletten). Reinig na het vervangen van het dak of de gevel de dakgoten en regenwaterput of -ton om asbesthoudend sediment of slib te verwijderen

- Eenvoudige handelingen: mag via doe-het-zelf of door werknemer(s) met opleidingsattest eenvoudige handelingen  
risico werken op hoogte .Eenvoudige handelingen is alleen toegestaan als men de toepassing niet verder breekt of vergruist en men stofvorming vermijdt bij verwijdering, best fixeren en bevochtigen .Check het wetgevend kader (website van de OVAM ([www.asbestinfo.be](http://www.asbestinfo.be)) en/of CODEX boek VI titel 3).

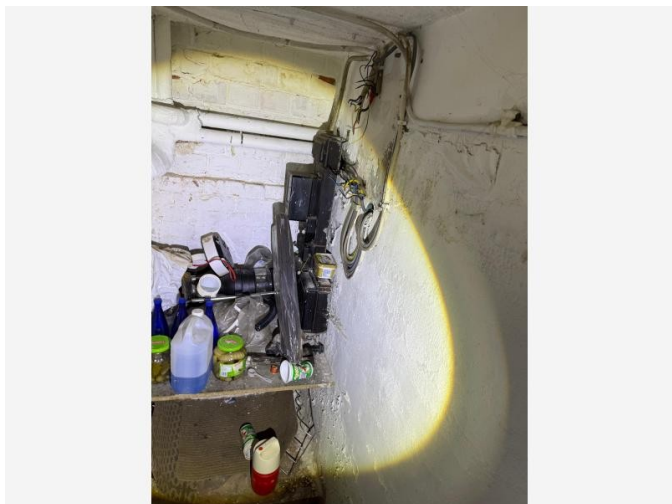
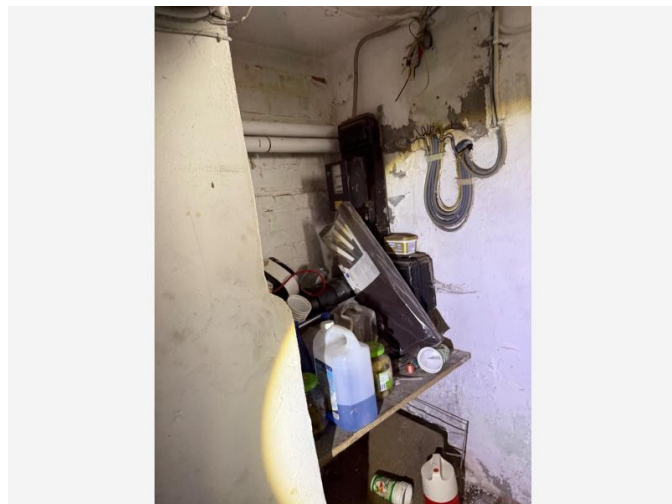
Zorgvuldig beheren

Eindbeoordeling materiaalrisico	Laag materiaalrisico en/of verlaagde kans op vezelvrijgave
---------------------------------	--

Gebondenheid	Categorie 1: hechtgebonden in oorsprong
Asbestsoort (vezeltype)	Crocidoliet aanwezig
Asbestconcentratie	Laag (< 50%)
Afschermingsgraad van het gehele materiaal	Geheel of deels (ook) vrij aan de binnenlucht
Toestand van het materiaal	Onbeschadigd, niet verweerd

Beschrijving	Bakelieten schakelmateriaal
Omgeving	Binnen
Primaire drager	Communicatie en elektrische infrastructuur en uitrusting
Asbestmateriaal	Plaat, paneel, tablet - Type Bakeliet
Bindmiddel van asbestmateriaal	Kunststof of -hars
Gebondenheid op basis van bindmiddel	Hecht
Hoeveelheid (oppervlakte - dikte - aantal)	<ul style="list-style-type: none"> <li>• 1,00 m<sup>2</sup> - 0,50 cm - 1 stuk</li> </ul>
Totaal volume	0,005 m <sup>3</sup>
Eenvoudig bereikbaar	Ja
Bevestigingswijze	<ul style="list-style-type: none"> <li>• Geklemd</li> <li>• Geschroefd</li> </ul>
Identificatiemethode	<p>De asbestdeskundige beoordeelt het materiaal als asbestverdacht en dus asbesthoudend, en dit zonder monstername.</p> <p>Motivatie: De monstername brengt andere schade aan dan schade die inherent is aan de monstername.</p>
Destructieve handeling voor identificatie	Nee
Opmerking	teller eigendom Fluvius , zelf niet aan werken

- Zorg voor een veilig beheer. Vermijd het beschadigen van het asbestmateriaal. Controleer de toestand jaarlijks op wijzigingen.
- Voer bijkomende staalname(s) uit.

- Eenvoudige handelingen: mag via doe-het-zelf of door werknemer(s) met opleidingsattest eenvoudige handelingen aanpassing electriciteit ,Eenvoudige handelingen is alleen toegestaan als men de toepassing niet verder breekt of vergruist en men stofvorming vermijdt bij verwijdering, best fixeren en bevochtigen .Check het wetgevend kader (website van de OVAM ([www.asbestinfo.be](http://www.asbestinfo.be)) en/of CODEX boek VI titel 3).

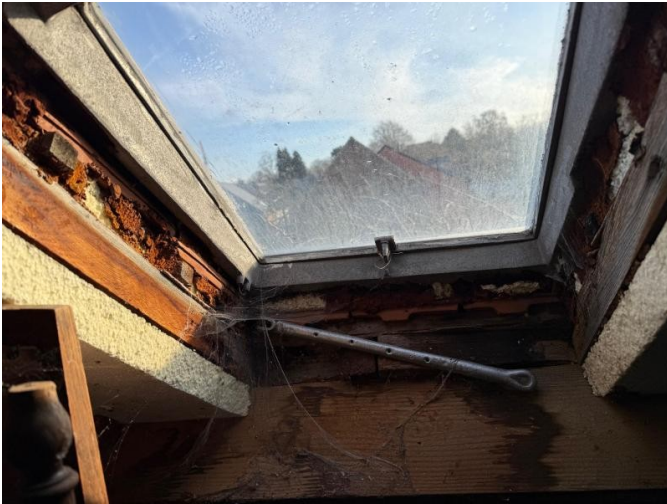
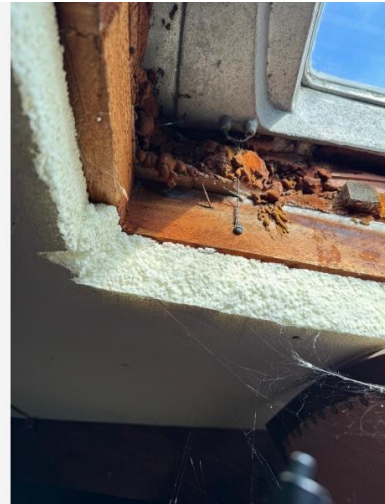
Zorgvuldig beheren

Eindbeoordeling materiaalrisico	Laag materiaalrisico en/of verlaagde kans op vezelvrijgave
---------------------------------	--

Gebondenheid	Categorie 1: hechtgebonden in oorsprong
Asbestsoort (vezeltype)	Alleen chrysotiel
Asbestconcentratie	Laag (< 50%)
Afschermingsgraad van het gehele materiaal	Geheel of deels (ook) vrij aan de binnenlucht
Toestand van het materiaal	Licht beschadigd, licht verweerd. Intact calciumsilicaatmateriaal of categorie III 'gebondenheid'

Beschrijving	Onderdak links
Omgeving	Binnen
Primaire drager	Schuin dak
Asbestmateriaal	Plaat, paneel, tablet - Type Menuiserie
Bindmiddel van asbestmateriaal	Cement
Gebondenheid op basis van bindmiddel	Hecht
Hoeveelheid (oppervlakte - dikte - aantal)	<ul style="list-style-type: none"><li>• 40,00 m<sup>2</sup> - 0,50 cm - 1 stuk</li></ul>
Totaal volume	0,20 m <sup>3</sup>
Eenvoudig bereikbaar	Nee <ul style="list-style-type: none"><li>• Het asbestmateriaal is bedekt (uitgezonderd laag verf, coating, behang, kunststof, textiel) en het wegnemen van het bedekkende materiaal kan niet zonder het bedekkende materiaal te beschadigen.</li></ul>
Bevestigingswijze	<ul style="list-style-type: none"><li>• Geklemd</li><li>• Genageld, geniet</li></ul>
Identificatiemethode	Een monstername door de asbestdeskundige met laboanalyse door een asbestlabo.
Destructieve handeling voor identificatie	Nee
Opmerking	linkerdak woning , rechterdak lijkt geen onderdak te hebben , maar beperking door EPSisolatie , geen zicht op geheel

- Zorg voor een veilig beheer. Vermijd het beschadigen van het asbestmateriaal. Controleer de toestand jaarlijks op wijzigingen.

- Eenvoudige handelingen: enkel door erkend asbestverwijderaar  
risico op breuk en risico door werken op hoogte. Eenvoudige handelingen is alleen toegestaan als men de toepassing niet verder breekt of vergruist en men stofvorming vermijdt bij verwijdering, best fixeren en bevochtigen. Check het wetgevend kader (website van de OVAM ([www.asbestinfo.be](http://www.asbestinfo.be)) en/of CODEX boek VI titel 3).

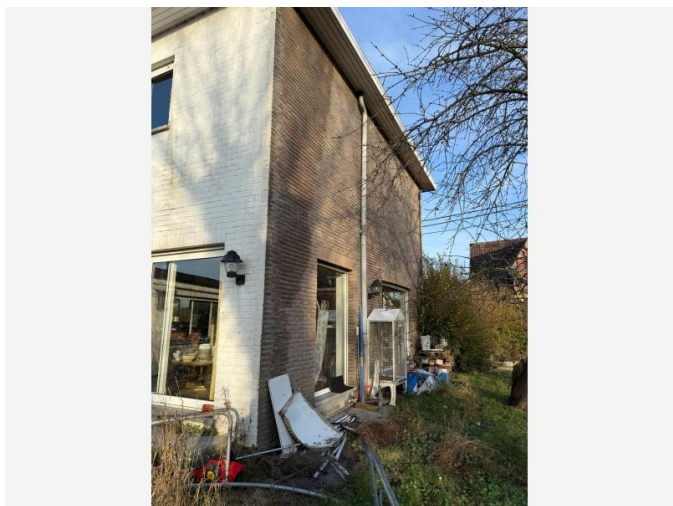
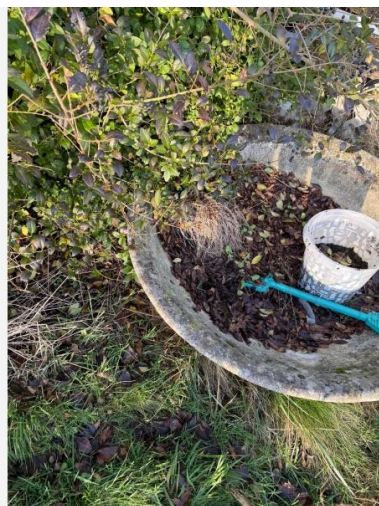
Beschrijving	Cement bloembak
Omgeving	Buiten
Primaire drager	Inrichting (meubilair, ...)
Asbesttoepassing	Bak, reservoir, kuip, bloembak
Bindmiddel van asbesttoepassing	Cement
Gebondenheid op basis van bindmiddel	Hecht
Hoeveelheid (gewicht - aantal)	• 25,00 kg - 1 stuk
Totaal gewicht	25,00 kg
Identificatiemethode	De asbestdeskundige beoordeelt het materiaal als asbestverdacht en dus asbesthoudend, en dit zonder monsternamen.
Destructieve handeling voor identificatie	Nee
Opmerking	ook aarde en mos mee verwijderen

- Eenvoudige handelingen: mag via doe-het-zelf of door werknemer(s) met opleidingsattest eenvoudige handelingen  
Eenvoudige handelingen is alleen toegestaan als men de toepassing niet verder breekt of vergruist en men stofvorming vermijdt bij verwijdering, best fixeren en bevochtigen. Check het wetgevend kader (website van de OVAM ([www.asbestinfo.be](http://www.asbestinfo.be)) en/of CODEX boek VI titel 3).

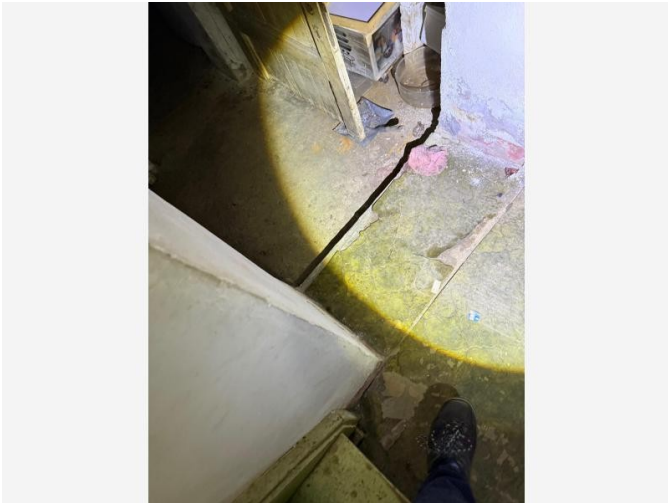
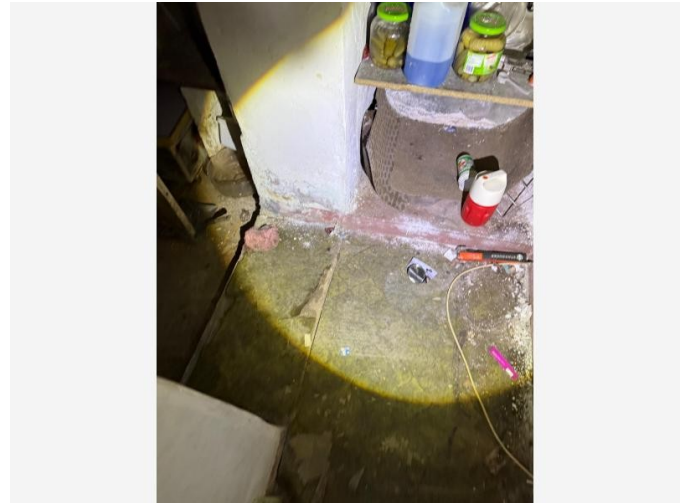
Geen asbest

<b>Beschrijving</b>	Vinyl vloerzeil
<b>Omgeving</b>	Binnen
<b>Primaire drager</b>	Vloer
<b>Bindmiddel van materiaal</b>	Karton - papier - viltachtig
<b>Gebondenheid op basis van bindmiddel</b>	Niet-hechtgebonden
<b>Hoeveelheid (oppervlakte - aantal)</b>	<ul style="list-style-type: none"><li>• 20,00 m<sup>2</sup> - 1 stuk</li></ul>
<b>Totale oppervlakte</b>	20,00 m <sup>2</sup>
<b>Identificatiemethode</b>	Een monstername door de asbestdeskundige met laboanalyse door een asbestlabo.
<b>Destructieve handeling voor identificatie</b>	Nee

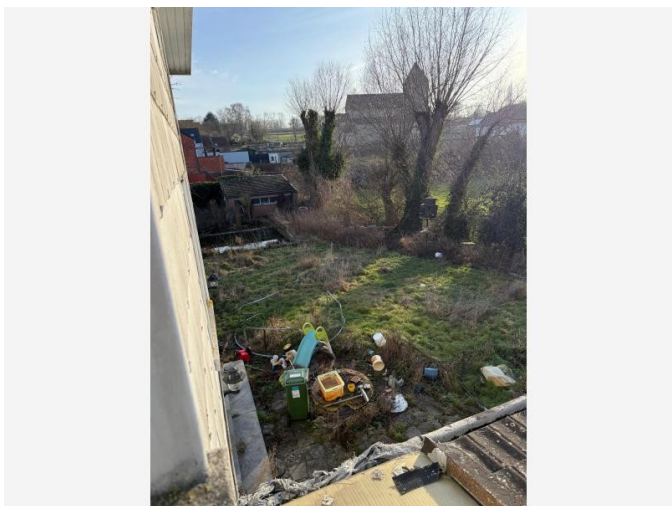
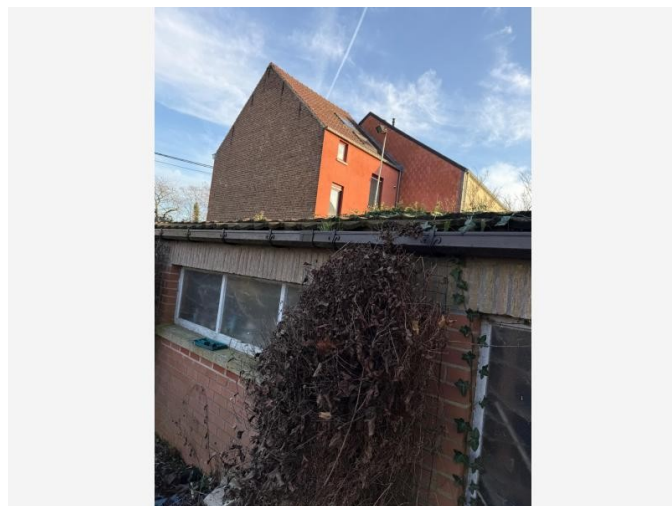
## Fiche 16: Mastiek garage

Geen asbest

<b>Beschrijving</b>	Mastiek garage
<b>Omgeving</b>	Grenst aan binnen- en buitenlucht
<b>Primaire drager</b>	Wandopening verticaal (raam, deur, ...)
<b>Bindmiddel van materiaal</b>	Kitten, mastiek, pasta
<b>Gebondenheid op basis van bindmiddel</b>	Hecht
<b>Hoeveelheid (gewicht - aantal)</b>	• 1,00 kg - 1 stuk
<b>Totaal gewicht</b>	1,00 kg
<b>Identificatiemethode</b>	Een monstername door de asbestdeskundige met laboanalyse door een asbestlabo.
<b>Destructieve handeling voor identificatie</b>	Nee

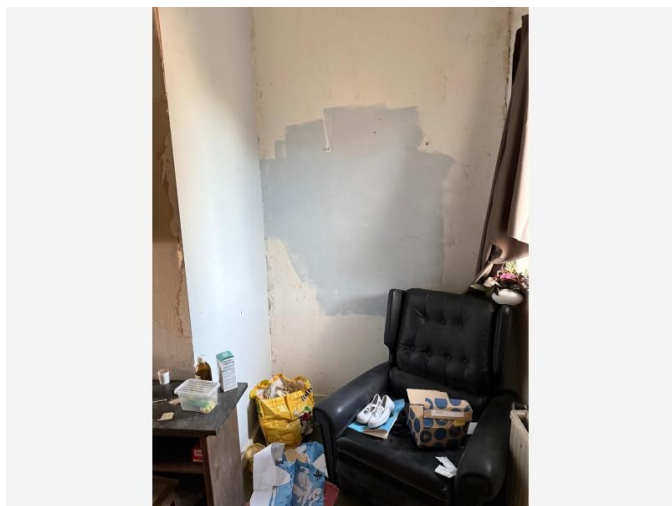
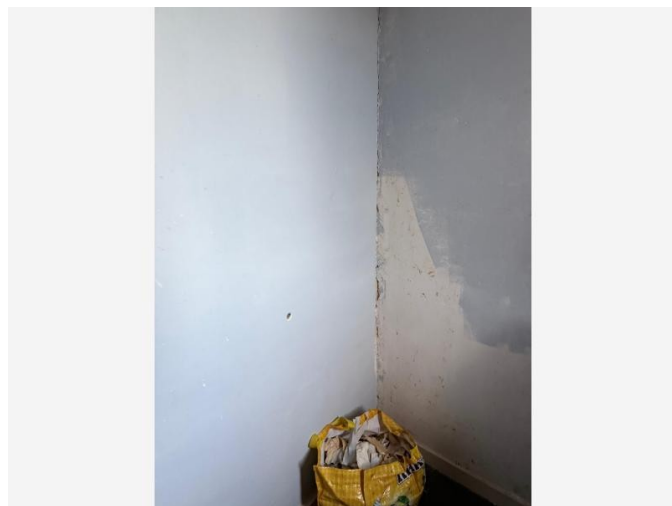
<b>Beschrijving</b>	Pleister muur
<b>Omgeving</b>	Binnen
<b>Primaire drager</b>	Binnenwand
<b>Bindmiddel van materiaal</b>	Gips - kalk
<b>Gebondenheid op basis van bindmiddel</b>	Niet-hechtgebonden
<b>Hoeveelheid (oppervlakte - dikte - aantal)</b>	• 450,00 m <sup>2</sup> - 1,00 cm - 1 stuk
<b>Totaal volume</b>	4,50 m <sup>3</sup>
<b>Identificatiemethode</b>	Een monstername door de asbestdeskundige met laboanalyse door een asbestlabo.
<b>Destructieve handeling voor identificatie</b>	Nee
<b>Opmerking</b>	geen pleister bij cv in kelder , gevefde baksteen
