Asbestinventarisatetest

Jozef Tielemansstraat 41, 3200 Aarschot

Attestnummer : 20260426-000152.000

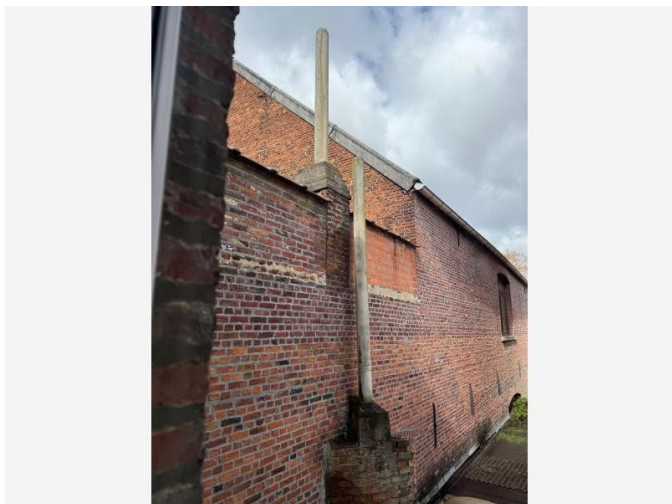
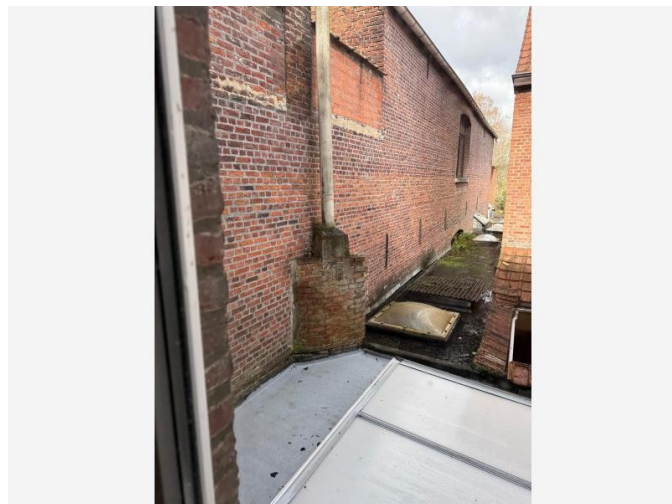
Conclusie

Het asbestmateriaal valt onder de mijlpaal van 2034.

Eindbeoordeling materiaalrisico	Laag materiaalrisico en/of verlaagde kans op vezelvrijgave
---------------------------------	--

Beschrijving	Schouwpijp AC buiten
Omgeving	Buiten
Primaire drager	HVAC infrastructuur en uitrusting
Asbestmateriaal	Rookgaskanaal
Bindmiddel van asbestmateriaal	Cement
Gebondenheid op basis van bindmiddel	Hecht
Hoeveelheid (lengte - omtrek - dikte - aantal)	<ul style="list-style-type: none">• 3,00 m - 80,00 cm - 2,00 cm - 1 stuk
Totaal volume	0,048 m ³
Eenvoudig bereikbaar	Ja
Bevestigingswijze	<ul style="list-style-type: none">• Geklemd• Verlijmd, ingegoten, versmeerd
Identificatiemethode	<p>De asbestdeskundige beoordeelt het materiaal als asbestverdacht en dus asbesthoudend, en dit zonder monstername.</p> <p>Motivatie: De monstername brengt andere schade aan dan schade die inherent is aan de monstername.</p>
Destructieve handeling voor identificatie	Nee

Verwijderen

- Zorg voor een veilig beheer. Vermijd het beschadigen van het asbestmateriaal. Controleer de toestand jaarlijks op wijzigingen.
- Voer bijkomende staalname(s) uit.

- Eenvoudige handelingen: mag via doe-het-zelf of door werknemer(s) met opleidingsattest eenvoudige handelingen ook mortel mee verwijderen. Eenvoudige handelingen is alleen toegestaan als men de toepassing niet verder breekt of vergruist en men stofvorming vermijdt bij verwijdering, best fixeren en bevochtigen. Check het wetgevend kader (website van de OVAM (www.asbestinfo.be) en/of CODEX boek VI titel 3).

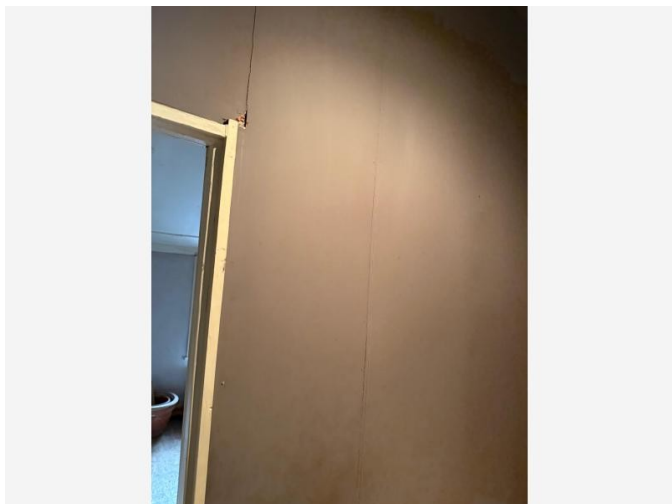
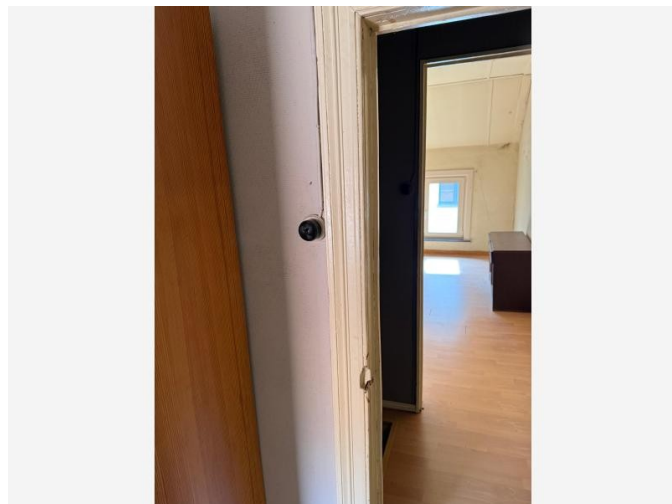
Conclusie

Het asbestmateriaal valt onder de mijlpaal van 2040.

Eindbeoordeling materiaalrisico	Laag materiaalrisico en/of verlaagde kans op vezelvrijgave
---------------------------------	--

Beschrijving	Bakelieten schakelmateriaal
Omgeving	Binnen
Primaire drager	Communicatie en elektrische infrastructuur en uitrusting
Asbestmateriaal	Plaat, paneel, tablet - Type Bakeliet
Bindmiddel van asbestmateriaal	Kunststof of -hars
Gebondenheid op basis van bindmiddel	Hecht
Hoeveelheid (oppervlakte - dikte - aantal)	<ul style="list-style-type: none"> • 0,25 m² - 0,50 cm - 1 stuk
Totaal volume	0,001 m ³
Eenvoudig bereikbaar	Ja
Bevestigingswijze	<ul style="list-style-type: none"> • Geklemd • Geschroefd
Identificatiemethode	<p>De asbestdeskundige beoordeelt het materiaal als asbestverdacht en dus asbesthoudend, en dit zonder monstername.</p> <p>Motivatie: De monstername brengt andere schade aan dan schade die inherent is aan de monstername.</p>
Destructieve handeling voor identificatie	Nee

Zorgvuldig beheren

- Zorg voor een veilig beheer. Vermijd het beschadigen van het asbestmateriaal. Controleer de toestand jaarlijks op wijzigingen.
- Voer bijkomende staalname(s) uit.

- Eenvoudige handelingen: mag via doe-het-zelf of door werknemer(s) met opleidingsattest eenvoudige handelingen aanpassing electriciteit ,Eenvoudige handelingen is alleen toegestaan als men de toepassing niet verder breekt of vergruist en men stofvorming vermijdt bij verwijdering, best fixeren en bevochtigen .Check het wetgevend kader (website van de OVAM (www.asbestinfo.be) en/of CODEX boek VI titel 3).

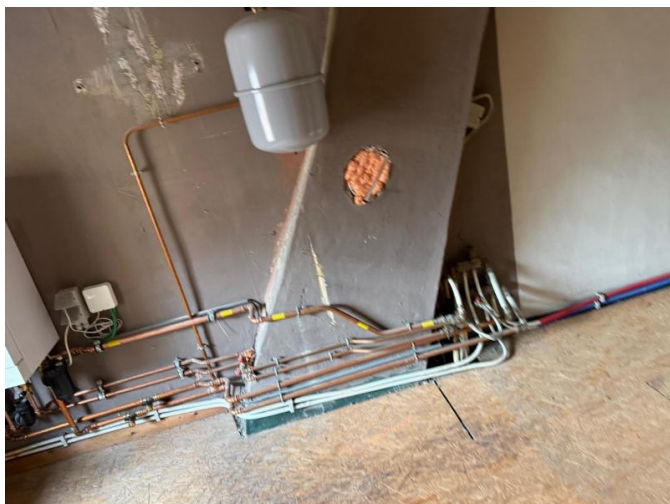
Situeringfoto

Tijdelijke beperking

Reden: Er is geen volledige risicobeoordeling mogelijk

Uitleg van de asbestdeskundige: schouw getubeerd, maar geen zicht op of in het kanaal, mogelijk met destructief onderzoek

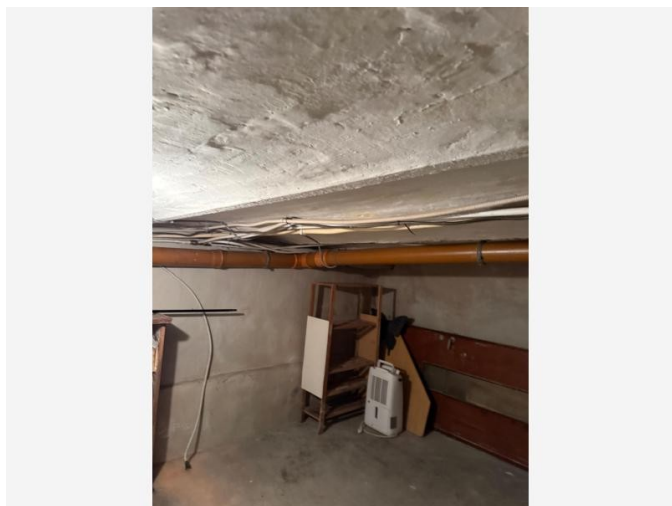
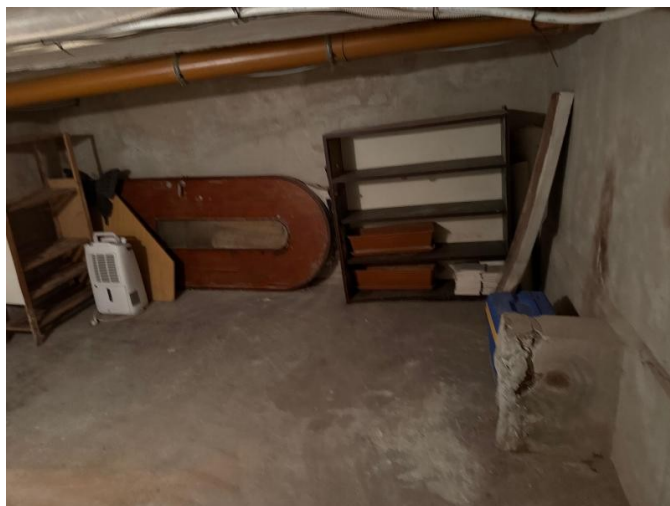
Fiche 4: Cementering

Geen asbest

#	Type	Referentie	Resultaat
4.1	Mengmonster	Cementering	Geen asbest

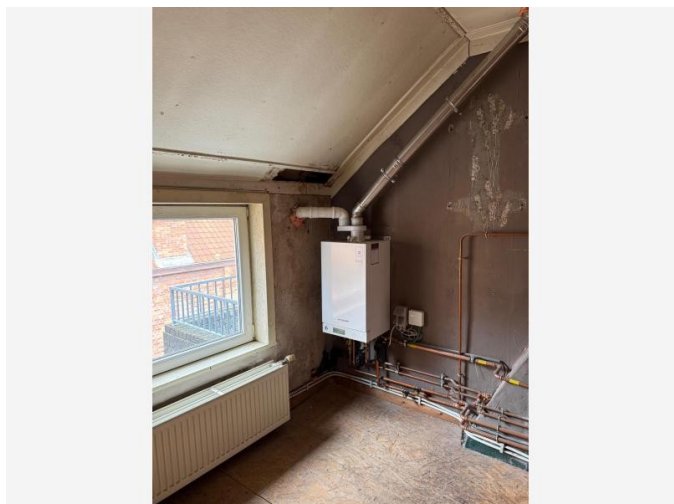
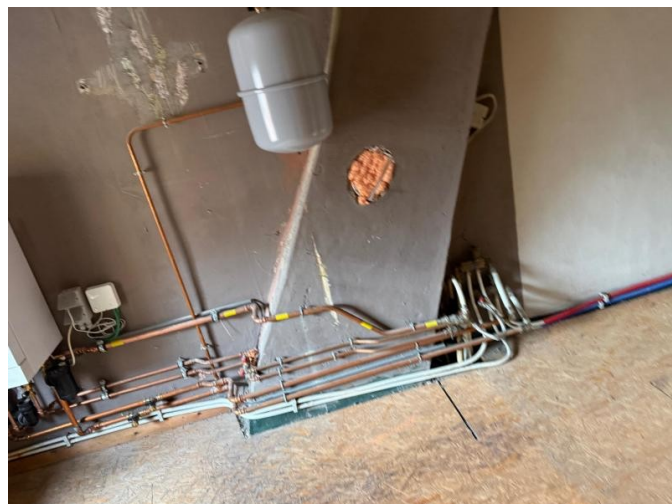
Geen asbest

#	Type	Referentie	Resultaat
5.1	Mengmonster	Pleister muur	Geen asbest

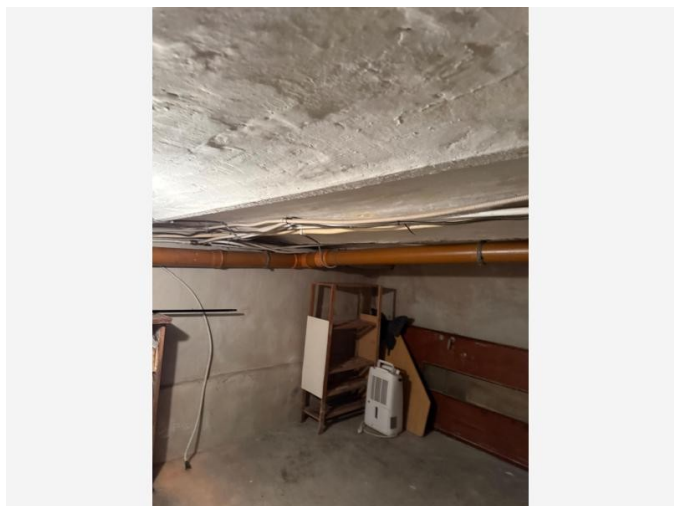
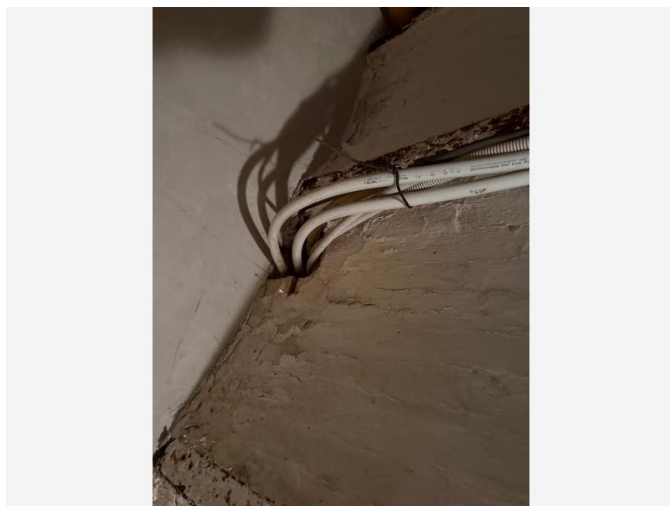
Fiche 6: Pleister plafond

Geen asbest

#	Type	Referentie	Resultaat
6.1	Mengmonster	Pleister plafond	Geen asbest

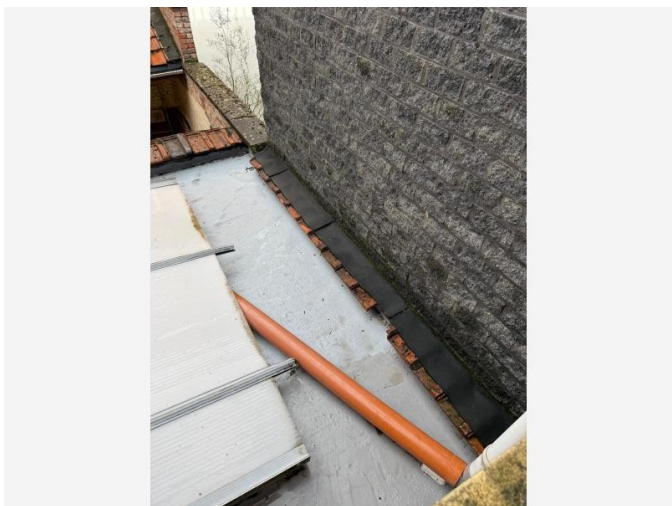
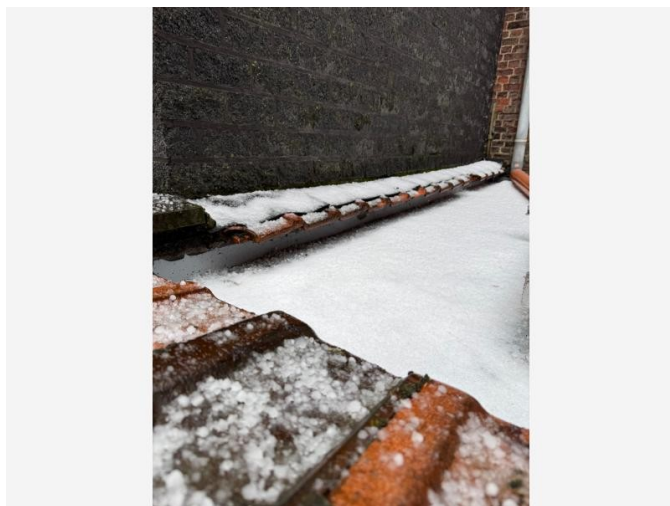
Fiche 7: Roofing

Geen asbest

#	Type	Referentie	Resultaat
7.1	Mengmonster	Roofing	Geen asbest
