Asbestinventarisatietest

Verbindingslaan 12, 3001 Leuven

Eindconclusie:

Niet-asbestveilig

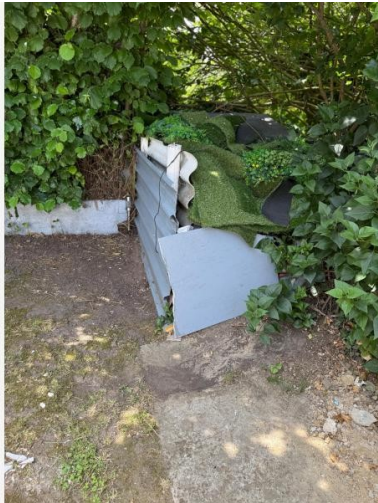
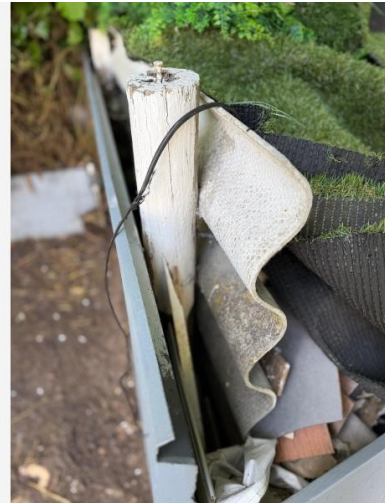
Het asbestmateriaal valt onder de mijlpaal van 2040.

Dringend verwijderen

Beschrijving	Golfplaat
Type afvalstof	Betreft stock-voorraad of gedemonteerde asbestmaterialen
Aanwezige resten	brokjes onder
Omgeving	Buiten
Primaire drager	Schuin dak
Asbestmaterialen	<ul style="list-style-type: none">Dak- en gevelbekleding - Golfplaat
Bindmiddel van asbestmateriaal	Cement
Gebondenheid op basis van bindmiddel	Hecht
Hoeveelheid (gewicht - aantal)	<ul style="list-style-type: none">15,00 kg - 1 stuk
Totaal gewicht	15,00 kg
Eenvoudig bereikbaar	Ja
Identificatiemethode	Vaststelling zonder monstername
Opmerking	geen zicht onder opslag afvall of er nog extra golfplaten of stukken liggen

- Verwijder het asbestafval.

- Eenvoudige handelingen: mag via doe-het-zelf of door werknemer(s) met opleidingsattest eenvoudige handelingen gebonden, ingepakt naar containerpark, gebruik PBM's, zie advies op einde van dit attest, check laatste regelgeving OVAM

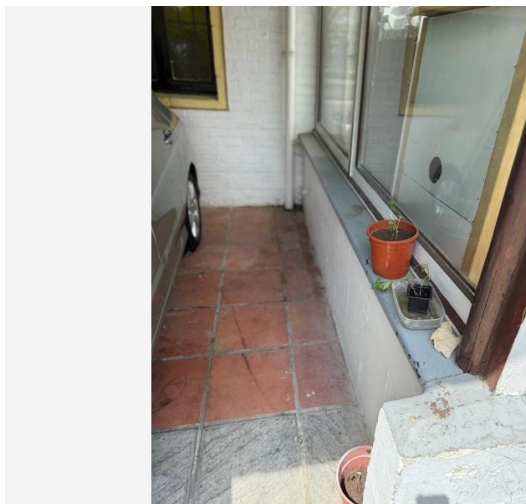
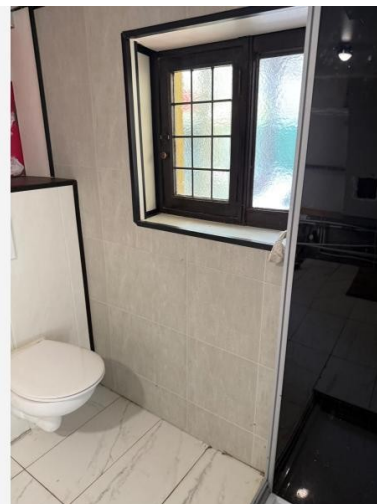
Het asbestmateriaal valt onder de mijlpaal van 2040.

Eindbeoordeling materiaalrisico	Zeer laag materiaalrisico en/of zeer lage kans op vezelvrijgave
---------------------------------	---

Beschrijving	Mastiek
Omgeving	Grenst aan binnen- en buitenlucht
Primaire drager	Wandopening verticaal (raam, deur, ...)
Asbestmateriaal	In-situ afwerkingslagen - Pasta, stopverf, voegsel, stopsel, vulsel, mastiek, katten, ...
Bindmiddel van asbestmateriaal	Kitten, mastiek, pasta
Gebondenheid op basis van bindmiddel	Hecht
Hoeveelheid (gewicht - aantal)	<ul style="list-style-type: none">• 1,00 kg - 1 stuk
Totaal gewicht	1,00 kg
Eenvoudig bereikbaar	Ja
Bevestigingswijze	<ul style="list-style-type: none">• Verlijmd, ingegoten, versmeerd
Identificatiemethode	Vaststelling zonder monsternamen
Destructieve handeling voor identificatie	Nee
Opmerking	geen zicht op , bij aanpassing buitenschrijnwerk staalname aangeraden

- Zorg voor een veilig beheer. Vermijd het beschadigen van het asbestmateriaal. Controleer de toestand jaarlijks op wijzigingen.

- Eenvoudige handelingen: mag via doe-het-zelf of door werknemer(s) met opleidingsattest eenvoudige handelingen gebonden, bij aanpassing enkel glas of volledig buitenschrijnwerk, gebruik PBM's, zie advies op einde van dit attest, check laatste regelgeving OVAM

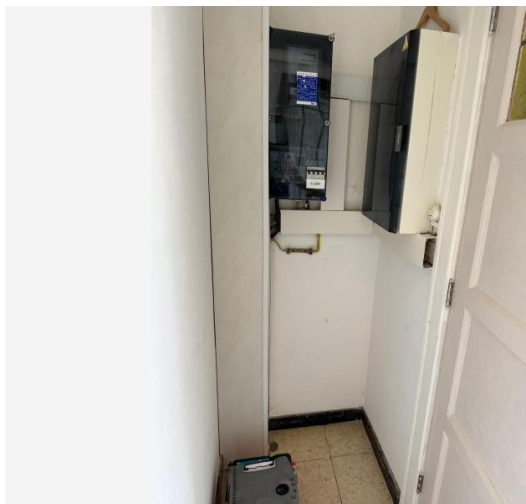
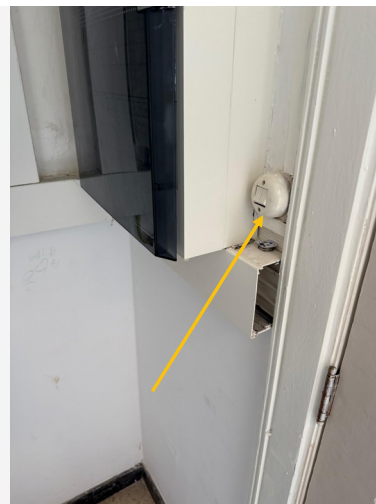
Eindbeoordeling materiaalrisico	Laag materiaalrisico en/of verlaagde kans op vezelvrijgave
---------------------------------	--

Beschrijving	Bakeliet
Omgeving	Binnen
Primaire drager	Communicatie en elektrische infrastructuur en uitrusting
Asbestmateriaal	Plaat, paneel, tablet - Type Bakeliet
Bindmiddel van asbestmateriaal	Kunststof of -hars
Gebondenheid op basis van bindmiddel	Hecht
Hoeveelheid (oppervlakte - dikte - aantal)	<ul style="list-style-type: none">• 0,10 m² - 0,50 cm - 1 stuk
Totaal volume	< 0,001 m ³
Eenvoudig bereikbaar	Ja
Bevestigingswijze	<ul style="list-style-type: none">• Geklemd• Geschroefd
Identificatiemethode	Vaststelling zonder monstername
Destructieve handeling voor identificatie	Nee

- Zorg voor een veilig beheer. Vermijd het beschadigen van het asbestmateriaal. Controleer de toestand jaarlijks op wijzigingen.

- Eenvoudige handelingen: mag via doe-het-zelf of door werknemer(s) met opleidingsattest eenvoudige handelingen gebonden, aanpassing electriciteit, gebruik PBM's, zie advies op einde van dit attest, check laatste regelgeving OVAM

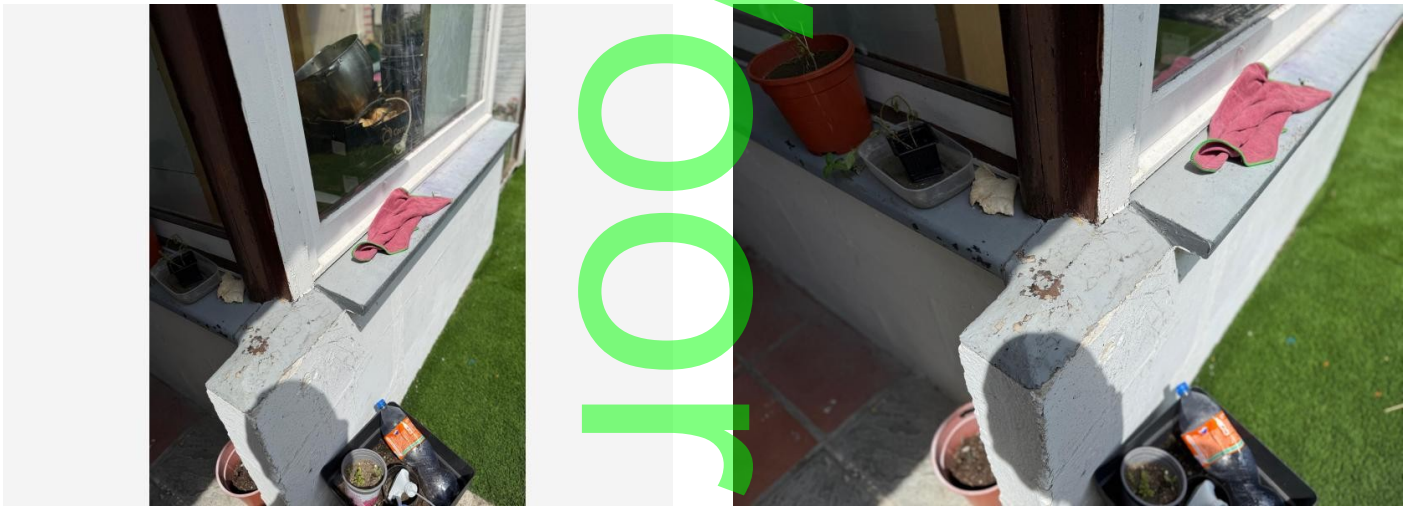
Eindbeoordeling materiaalrisico	Laag materiaalrisico en/of verlaagde kans op vezelvrijgave
---------------------------------	--

Beschrijving	Beton vensterbanken
Omgeving	Buiten
Primaire drager	Wandopening verticaal (raam, deur, ...)
Asbestmateriaal	Deksteen, muurkap - Vol
Bindmiddel van asbestmateriaal	Cement
Gebondenheid op basis van bindmiddel	Hecht
Hoeveelheid (oppervlakte - dikte - aantal)	<ul style="list-style-type: none">• 5,00 m² - 5,00 cm - 1 stuk
Totaal volume	0,25 m ³
Eenvoudig bereikbaar	Ja
Bevestigingswijze	<ul style="list-style-type: none">• Geklemd• Verlijmd, ingegoten, versmeerd
Identificatiemethode	Vaststelling zonder monstername
Destructieve handeling voor identificatie	Nee

- Zorg voor een veilig beheer. Vermijd het beschadigen van het asbestmateriaal. Controleer de toestand jaarlijks op wijzigingen.

- Eenvoudige handelingen: mag via doe-het-zelf of door werknemer(s) met opleidingsattest eenvoudige handelingen gebonden , opletten met breuk , gebruik PBM's , zie advies op einde van dit attest , check laatste regelgeving OVAM

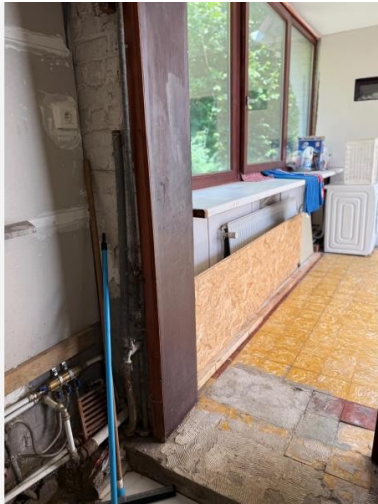
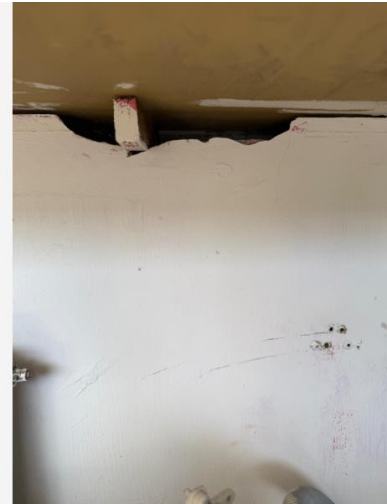
Eindbeoordeling materiaalrisico	Laag materiaalrisico en/of verlaagde kans op vezelvrijgave
---------------------------------	--

Beschrijving	Menuiserite platen
Omgeving	Binnen
Primaire drager	Binnenwand
Asbestmateriaal	Plaat, paneel, tablet - Type Menuiserite
Bindmiddel van asbestmateriaal	Cement
Gebondenheid op basis van bindmiddel	Hecht
Hoeveelheid (oppervlakte - dikte - aantal)	<ul style="list-style-type: none">• 4,00 m² - 0,50 cm - 1 stuk
Totaal volume	0,02 m ³
Eenvoudig bereikbaar	Ja
Bevestigingswijze	<ul style="list-style-type: none">• Geklemd• Geschroefd
Identificatiemethode	Vaststelling zonder monsternamen
Destructieve handeling voor identificatie	Nee

- Zorg voor een veilig beheer. Vermijd het beschadigen van het asbestmateriaal. Controleer de toestand jaarlijks op wijzigingen.

- Eenvoudige handelingen: mag via doe-het-zelf of door werknemer(s) met opleidingsattest eenvoudige handelingen gebonden , aanpassing centrale verwarming , radiator demonteren , opletten met stofvorming , ook door bevestigingswijze opletten voor breuk
 , gebruik PBM's ,
 zie advies op einde van dit attest ,
 check laatste regelgeving OVAM

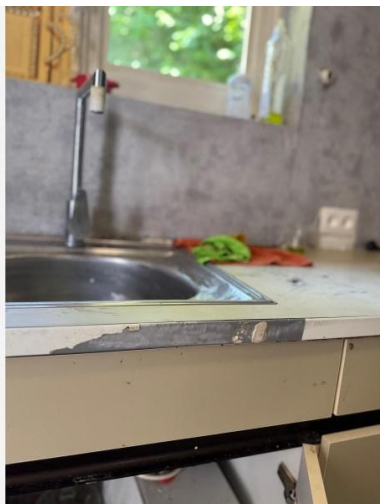
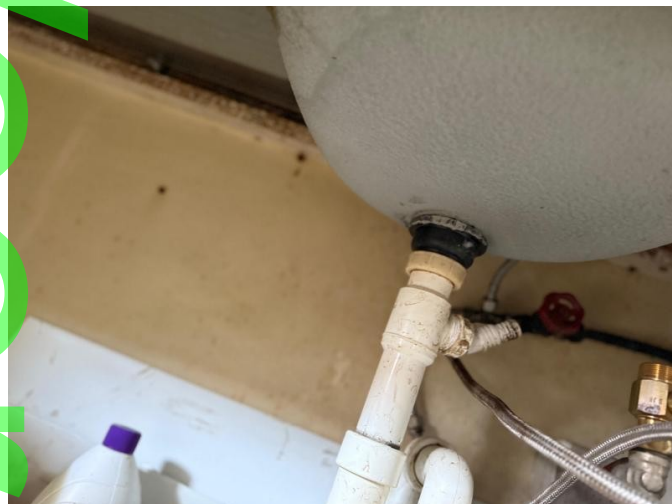
Eindbeoordeling materiaalrisico	Zeer laag materiaalrisico en/of zeer lage kans op vezelvrijgave
---------------------------------	---

Beschrijving	Wasbak coating
Omgeving	Binnen
Primaire drager	Sanitaire infrastructuur en uitrusting (toe- en afvoer)
Asbestmateriaal	In-situ afwerkingslagen - Verf, coating
Bindmiddel van asbestmateriaal	Kunststof of -hars
Gebondenheid op basis van bindmiddel	Hecht
Hoeveelheid (oppervlakte - aantal)	<ul style="list-style-type: none">• 0,50 m² - 1 stuk
Totale oppervlakte	0,50 m ²
Eenvoudig bereikbaar	Ja
Bevestigingswijze	<ul style="list-style-type: none">• Verlijmd, ingegoten, versmeerd
Identificatiemethode	Vaststelling zonder monstername Motivatie: Groot risico op structurele gevolgschade (lekschade, werking installatie,...)
Destructieve handeling voor identificatie	Nee

- Zorg voor een veilig beheer. Vermijd het beschadigen van het asbestmateriaal. Controleer de toestand jaarlijks op wijzigingen.

- Eenvoudige handelingen: mag via doe-het-zelf of door werknemer(s) met opleidingsattest eenvoudige handelingen gebonden, bij aanpassing keuken en wasbak volledig vervangen, gebruik PBM's, zie advies op einde van dit attest, check laatste regelgeving OVAM

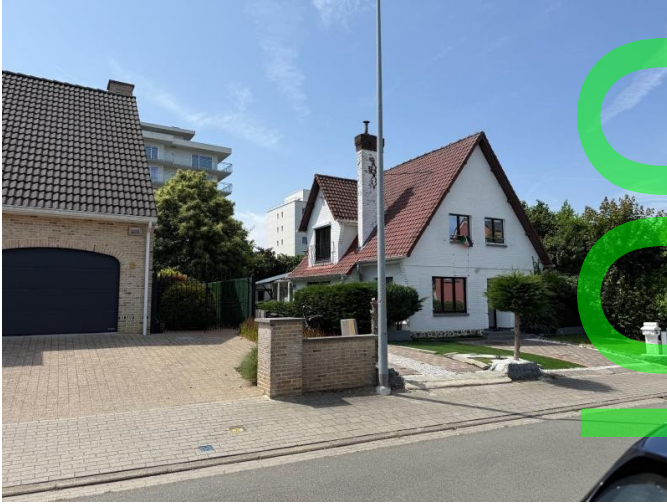
Situeringfoto

Tijdelijke beperking

Reden: Het te onderzoeken materiaal situeert zich hoger dan 3,50 m te rekenen vanaf een veilige ondergrond

Uitleg van de asbestdeskundige: geen zicht op of in
wel mogelijk met hoogwerker

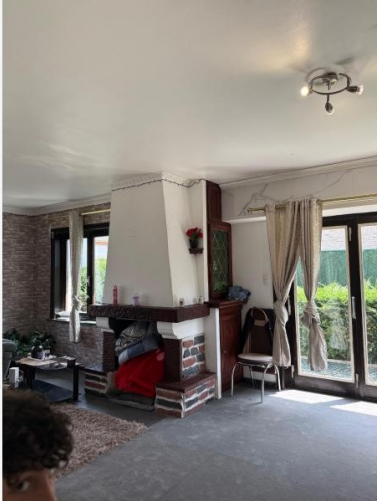
Vrije foto

tegels intact , geen zicht op , staalname aangeraden bij aanpassing tegels

Identificatiemethode	Redelijk vermoeden
Primaire drager	Binnenwand
(Asbest)materiaal	In-situ afwerkingslagen - Smeerlaag
Bindmiddel	Cement
Gebondenheid bindmiddel	Hecht

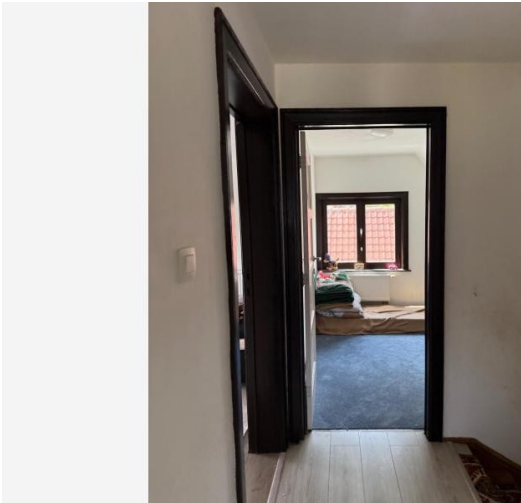
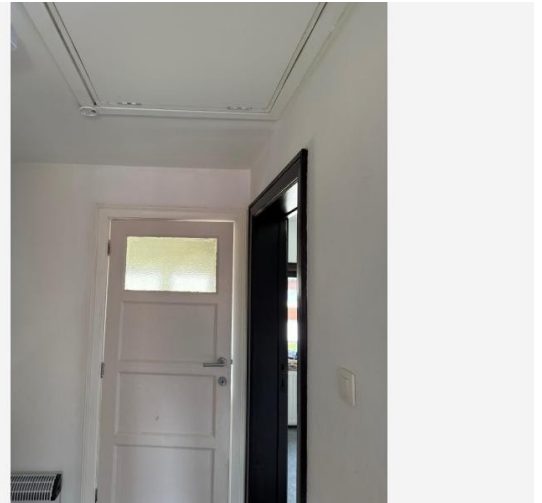
Geen asbest

#	Type	Referentie	Resultaat
9.1	Mengmonster	Pleister plafond	Geen asbest

Beschrijving	Pleister plafond
Omgeving	Binnen
Primaire drager	Plafond
Bindmiddel van materiaal	Gips - kalk
Gebondenheid op basis van bindmiddel	Niet-hechtgebonden
Hoeveelheid (oppervlakte - dikte - aantal)	<ul style="list-style-type: none">• 100,00 m² - 1,00 cm - 1 stuk
Totaal volume	1,00 m ³
Identificatiemethode	Vaststelling met monstername
Destructieve handeling voor identificatie	Nee
Opmerking	verschillende plafonds in gyproc of kunststofplaten

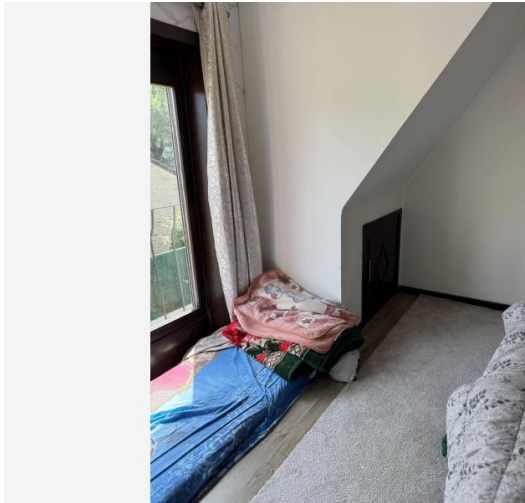
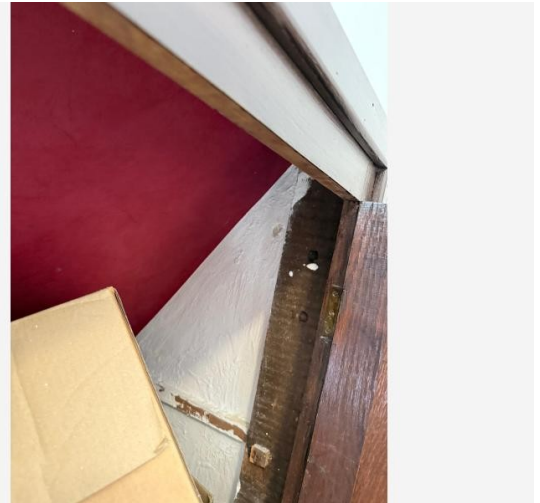
Geen asbest

#	Type	Referentie	Resultaat
10.1	Mengmonster	Pleister muur	Geen asbest

Beschrijving	Pleister muur
Omgeving	Binnen
Primaire drager	Binnenwand
Bindmiddel van materiaal	Gips - kalk
Gebondenheid op basis van bindmiddel	Niet-hechtgebonden
Hoeveelheid (oppervlakte - dikte - aantal)	• 300,00 m ² - 1,00 cm - 1 stuk
Totaal volume	3,00 m ³
Identificatiemethode	Vaststelling met monstername
Destructieve handeling voor identificatie	Nee
Opmerking	deel wanden in gyproc
