Asbestinventarisatetest

Dorpstraat 228, 3060 Bertem

Attestnummer : **20260404-000094.000**

Uitgegeven op : **04.04.2026**

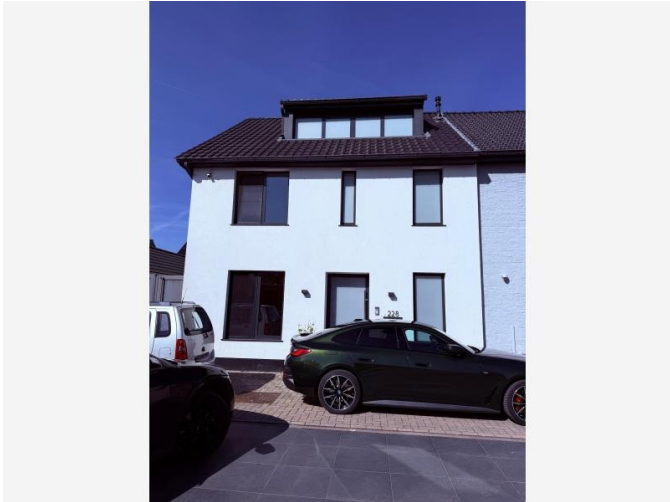
Fiche 1: Rookgaskanaal gemetst binnen en schouw buiten metaal

Tijdelijke beperking

Reden: Het te onderzoeken materiaal situeert zich hoger dan 3,50 m te rekenen vanaf een veilige ondergrond

Uitleg van de asbestdeskundige: geen zicht op of in de schouw , wel getubeerd voor nieuwe ketel

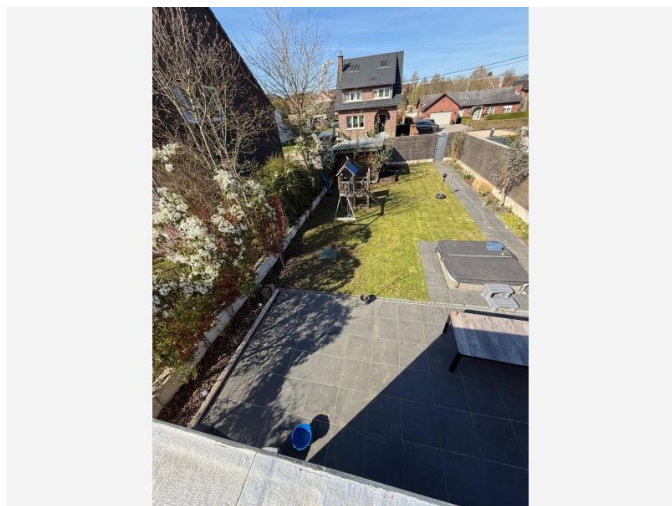
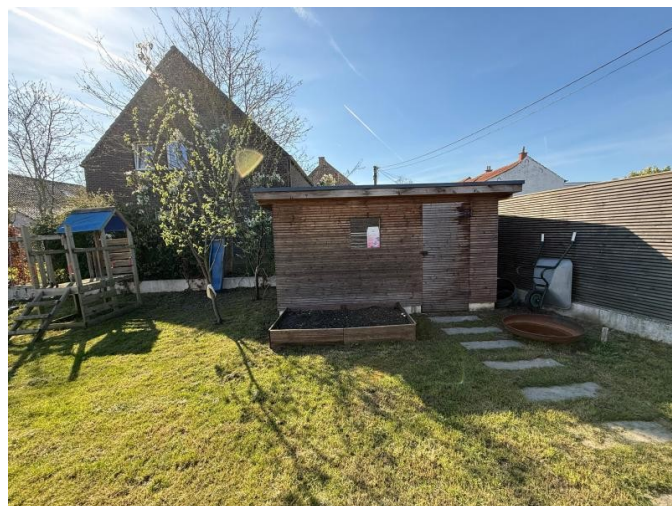
Informatie over een niet-asbestverdacht materiaal

Basis voor advies	De asbestdeskundige beoordeelt het materiaal als niet-asbestverdacht.
-------------------	---

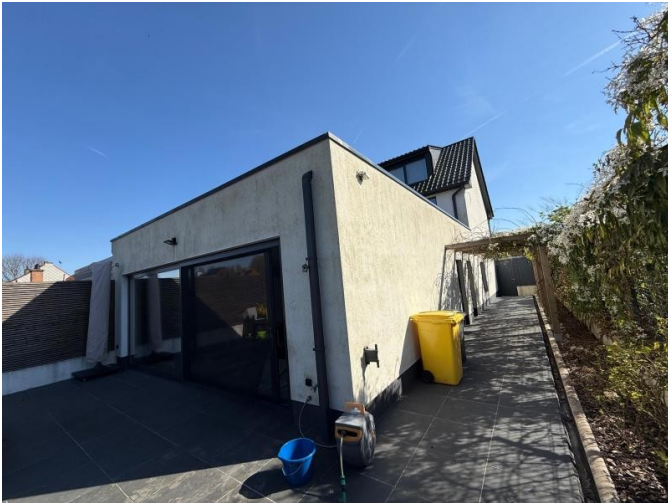
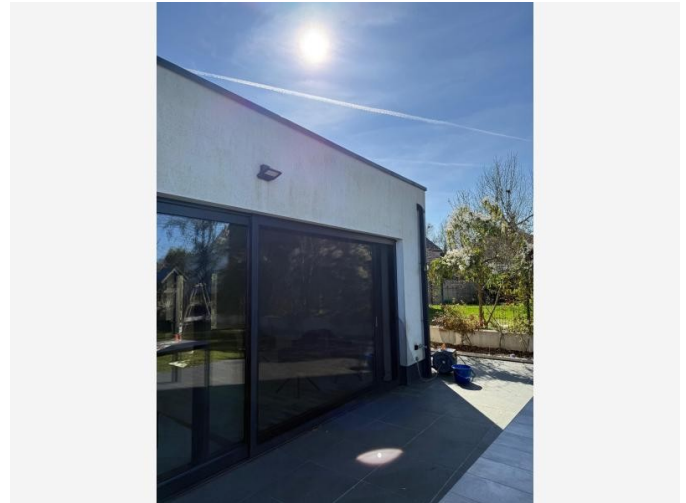
Informatie over een niet-asbestverdacht materiaal

geplaatst tegen ramen van na 2020

Basis voor advies	De asbestdeskundige beoordeelt het materiaal als niet-asbestverdacht.
Primaire drager	Wand buitenschil

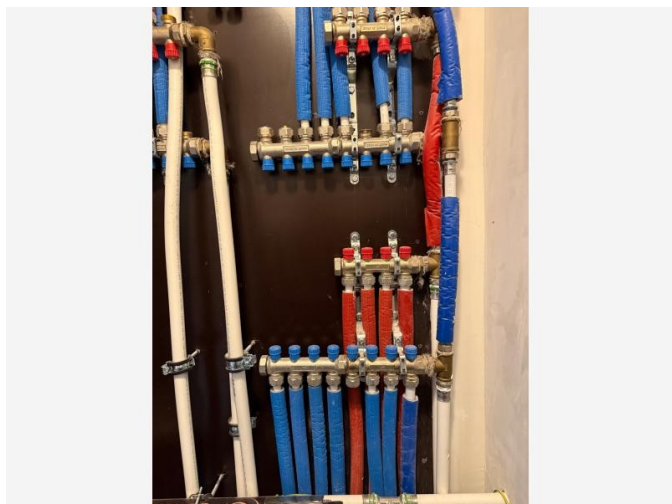
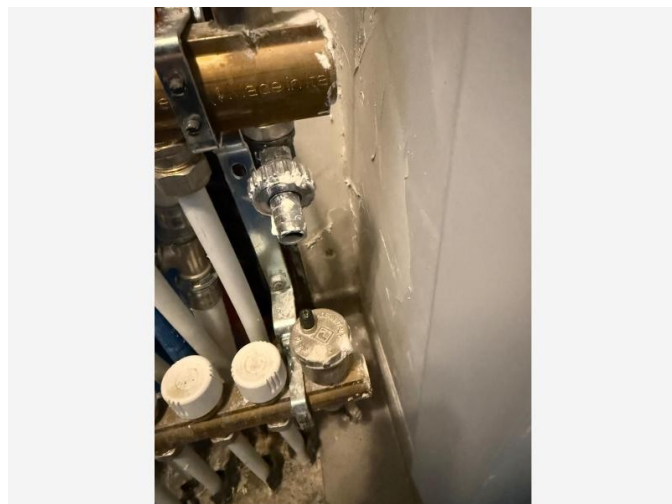
Geen asbest

#	Type	Referentie	Resultaat
4.1	Mengmonster	Pleister muur	Geen asbest

Beschrijving	Pleister muur
Omgeving	Binnen
Primaire drager	Binnenwand
Bindmiddel van materiaal	Gips - kalk
Gebondenheid op basis van bindmiddel	Niet-hechtgebonden
Hoeveelheid (oppervlakte - dikte - aantal)	• 450,00 m ² - 1,00 cm - 1 stuk
Totaal volume	4,50 m ³
Identificatiemethode	Een monstername door de asbestdeskundige met laboanalyse door een asbestlabo.
Destructieve handeling voor identificatie	Nee
Opmerking	verschillende wanden in gyproc , volledig verbouwing na 2015 geweest alle plafonds in gyproc

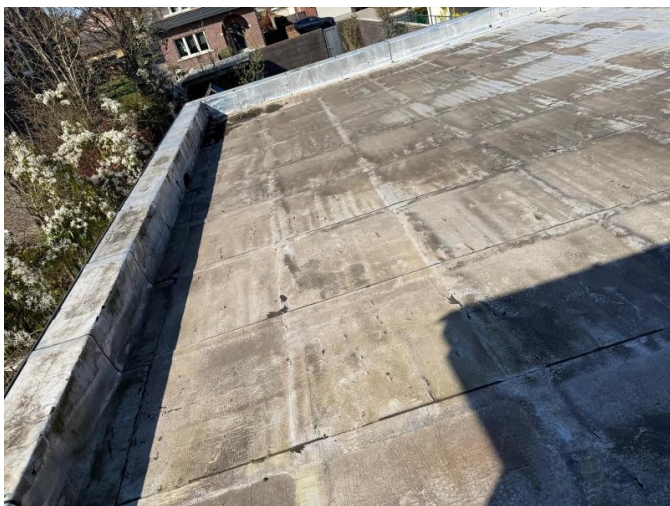
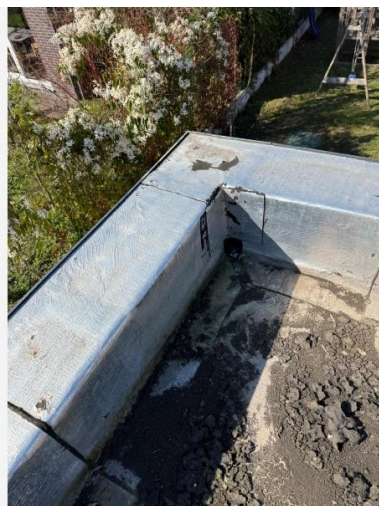
Fiche 5: Roofing dakbedekking

Geen asbest

#	Type	Referentie	Resultaat
5.1	Mengmonster	Roofing	Geen asbest

Beschrijving	Roofing dakbedekking
Omgeving	Buiten
Primaire drager	Plat dak
Bindmiddel van materiaal	Bitumen (roofing, teer, asfalt)
Gebondenheid op basis van bindmiddel	Hecht
Hoeveelheid (oppervlakte - aantal)	<ul style="list-style-type: none">• 60,00 m² - 1 stuk
Totale oppervlakte	60,00 m ²
Identificatiemethode	Een monstername door de asbestdeskundige met laboanalyse door een asbestlabo.
Destructieve handeling voor identificatie	Nee
Opmerking	enkel toplaag ivm waterdichting , geen zicht op mogelijk onderliggende lagen
