Asbestinventarisatetest

Potterijstraat 134, 3300 Tienen

Asbestveilig (maar niet asbestvrij)

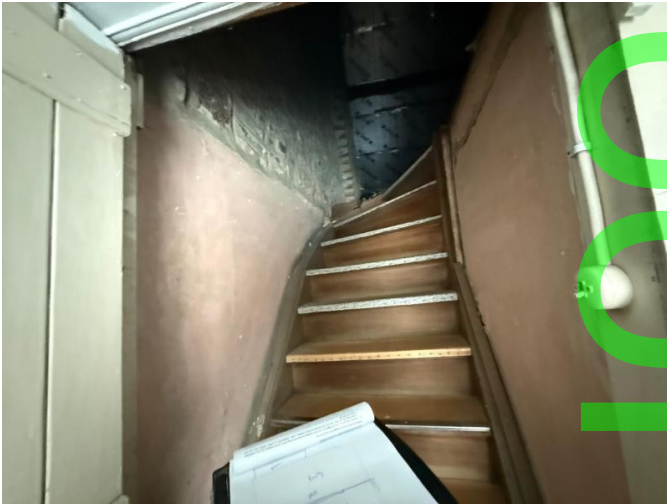
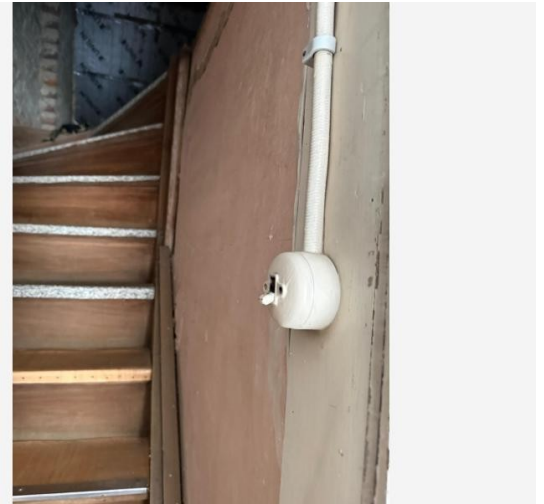
Het asbestmateriaal valt onder de mijlpaal van 2040.

Eindbeoordeling materiaalrisico	Laag materiaalrisico en/of verlaagde kans op vezelvrijgave
---------------------------------	--

Gebondenheid	Categorie 1: hechtgebonden in oorsprong
Asbestsoort (vezeltype)	Crocidoliet aanwezig
Asbestconcentratie	Laag (< 50%)
Afschermingsgraad van het gehele materiaal	Geheel of deels vrij aan de binnenlucht, maar geen contact met binnenluchtstromen
Toestand van het materiaal	Onbeschadigd, niet verweerd

Beschrijving	Bakelieten schakelmateriaal
Omgeving	Binnen
Primaire drager	Communicatie en elektrische infrastructuur en uitrusting
Asbestmateriaal	Plaat, paneel, tablet - Type Bakeliet
Bindmiddel van asbestmateriaal	Kunststof of -hars
Gebondenheid op basis van bindmiddel	Hecht
Hoeveelheid (oppervlakte - dikte - aantal)	<ul style="list-style-type: none">• 0,20 m² - 0,50 cm - 1 stuk
Totaal volume	0,001 m ³
Eenvoudig bereikbaar	Ja
Bevestigingswijze	<ul style="list-style-type: none">• Geklemd• Geschroefd
Identificatiemethode	<p>De asbestdeskundige beoordeelt het materiaal als asbestverdacht en dus asbesthoudend, en dit zonder monstername.</p> <p>Motivatie: De monstername brengt andere schade aan dan schade die inherent is aan de monstername.</p>
Destructieve handeling voor identificatie	Nee

- Zorg voor een veilig beheer. Vermijd het beschadigen van het asbestmateriaal. Controleer de toestand jaarlijks op wijzigingen.
- Voer bijkomende staalname(s) uit.

- Eenvoudige handelingen: mag via doe-het-zelf of door werknemer(s) met opleidingsattest eenvoudige handelingen aanpassing electriciteit. Eenvoudige handelingen is alleen toegestaan als men de toepassing niet verder breekt of vergruist en men stofvorming vermijdt bij verwijdering, best fixeren en bevochtigen. Check het wetgevend kader (website van de OVAM (www.asbestinfo.be) en/of CODEX boek VI titel 3).

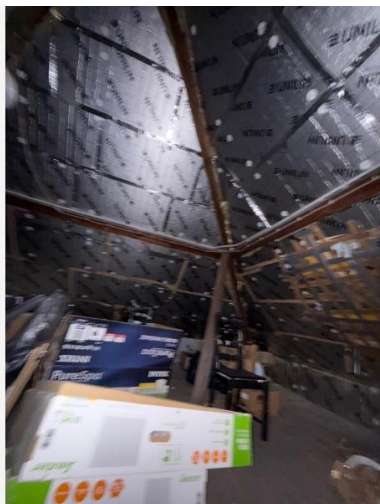
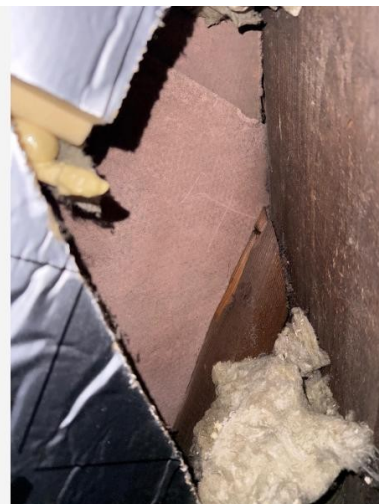
Het asbestmateriaal valt onder de mijlpaal van 2040.

Eindbeoordeling materiaalrisico	Zeer laag materiaalrisico en/of zeer lage kans op vezelvrijgave
---------------------------------	---

Gebondenheid	Categorie 1: hechtgebonden in oorsprong
Asbestsoort (vezeltype)	Alleen chrysotiel aanwezig
Asbestconcentratie	Laag (< 50%)
Afschermingsgraad van het gehele materiaal	Alleen randen, niet afgeschermd, maar geen contact met binnenluchtstromen
Toestand van het materiaal	Licht beschadigd, licht verweerd. Intacte calciumsilicaatplaat of materiaal met categorie 3-gebondenheid

#	Type	Referentie	Resultaat
2.1	Mengmonster	Menuiserite	Chrysotiel

Beschrijving	Menuiserite onderdak
Omgeving	Binnen
Primaire drager	Schuin dak
Asbestmateriaal	Plaat, paneel, tablet - Type Menuiserite
Bindmiddel van asbestmateriaal	Cement
Gebondenheid op basis van bindmiddel	Hecht
Hoeveelheid (oppervlakte - dikte - aantal)	<ul style="list-style-type: none">• 50,00 m² - 0,50 cm - 1 stuk
Totaal volume	0,25 m ³
Eenvoudig bereikbaar	<p>Nee</p> <ul style="list-style-type: none">• Het asbestmateriaal is bedekt (uitgezonderd laag verf, coating, behang, kunststof, textiel) en het wegnemen van het bedekkende materiaal kan niet zonder het bedekkende materiaal te beschadigen.
Bevestigingswijze	<ul style="list-style-type: none">• Geklemd• Onbekend
Identificatiemethode	Een monstername door de asbestdeskundige met laboanalyse door een asbestlabo.
Destructieve handeling voor identificatie	Nee
Opmerking	onderzijde bijna volledig afgeschermd door isolatie

- Zorg voor een veilig beheer. Vermijd het beschadigen van het asbestmateriaal. Controleer de toestand jaarlijks op wijzigingen.
- Hemelwater dat afspoelt van asbestcement daken of gevels kan asbestdeeltjes bevatten. Gebruik het enkel voor gesloten circuits (bv. spoelen toiletten). Reinig na het vervangen van het dak of de gevel de dakgoten en regenwaterput of -ton om asbesthoudend sediment of slib te verwijderen

- Eenvoudige handelingen: enkel door erkend asbestverwijderaar door bevestigingswijze niet zonder breuk verwijderbaar, extra probleem met zonnepanelen op het dak. Eenvoudige handelingen is alleen toegestaan als men de toepassing niet verder breekt of vergruist en men stofvorming vermijdt bij verwijdering, best fixeren en bevochtigen. Check het wetgevend kader (website van de OVAM (www.asbestinfo.be) en/of CODEX boek VI titel 3).

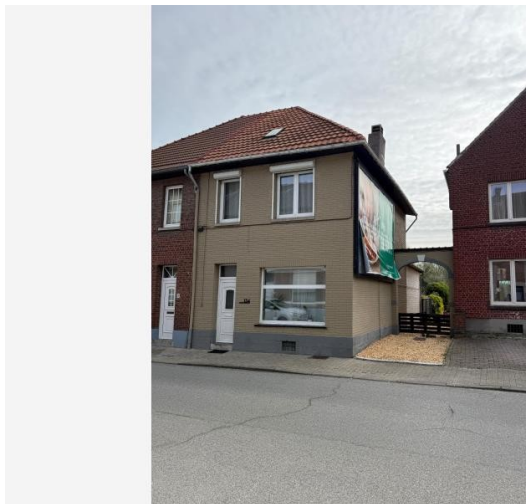
Situeringfoto

Tijdelijke beperking

Reden: Het te onderzoeken materiaal situeert zich hoger dan 3,50 m te rekenen vanaf een veilige ondergrond

Uitleg van de asbestdeskundige: geen zicht op of in schouw met cementering, trekkappen lijken recent, waarschijnlijk bij plaatsing pelletkachel 2006

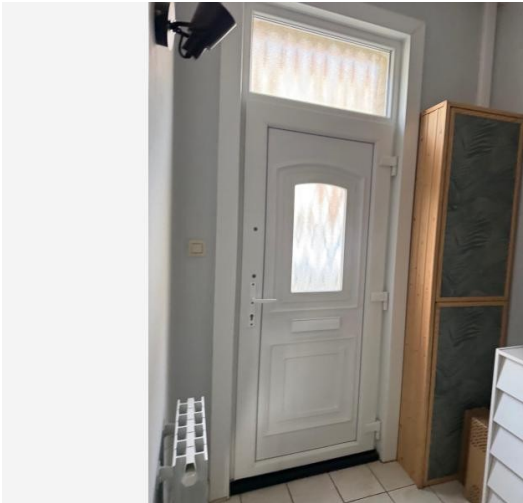
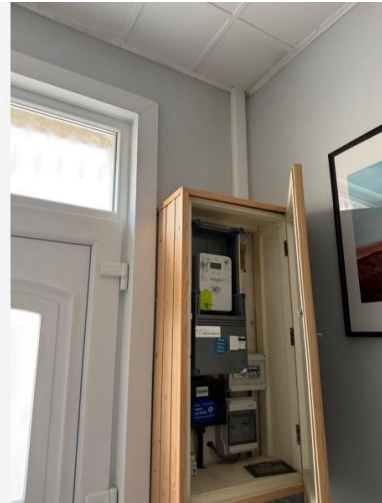
Geen asbest

#	Type	Referentie	Resultaat
4.1	Mengmonster	Pleister muur	Geen asbest

Beschrijving	Pleister muur
Omgeving	Binnen
Primaire drager	Binnenwand
Bindmiddel van materiaal	Gips - kalk
Gebondenheid op basis van bindmiddel	Niet-hechtgebonden
Hoeveelheid (oppervlakte - dikte - aantal)	<ul style="list-style-type: none">• 300,00 m² - 1,00 cm - 1 stuk
Totaal volume	3,00 m ³
Identificatiemethode	Een monstername door de asbestdeskundige met laboanalyse door een asbestlabo .
Destructieve handeling voor identificatie	Nee
Opmerking	verschillende voorzetwanden in gyproc , geen zicht op constructie achterin

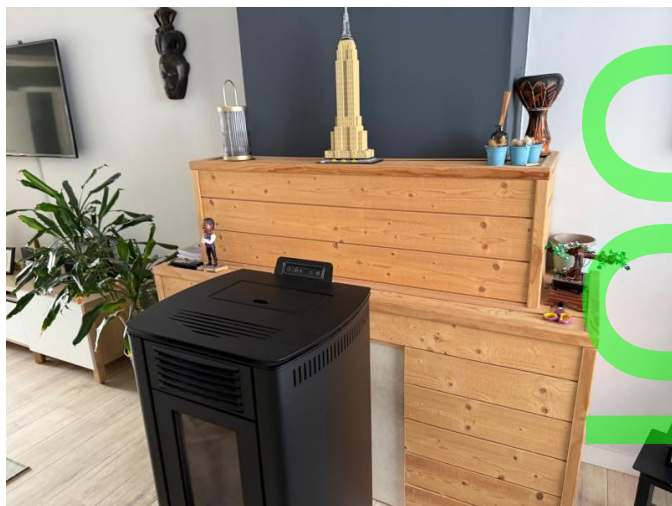
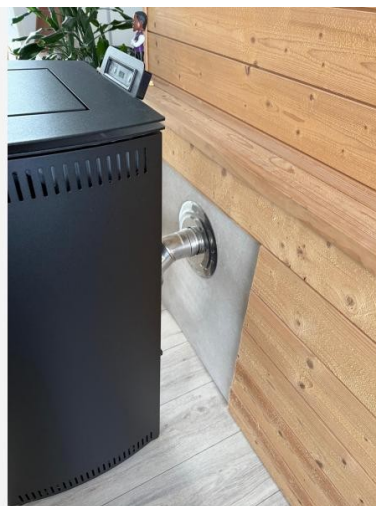
Geen asbest

#	Type	Referentie	Resultaat
5.1	Mengmonster	Menuiserie kachel	Geen asbest

Beschrijving	Menuiserie kachel
Omgeving	Binnen
Primaire drager	Binnenwand
Bindmiddel van materiaal	Cement
Gebondenheid op basis van bindmiddel	Hecht
Hoeveelheid (oppervlakte - dikte - aantal)	<ul style="list-style-type: none">• 1,00 m² - 0,50 cm - 1 stuk
Totaal volume	0,005 m ³
Identificatiemethode	Een monstername door de asbestdeskundige met laboanalyse door een asbestlabo.
Destructieve handeling voor identificatie	Nee
Opmerking	recente kachel maar geen uitsluitsel visueel of qua datum , door staalname asbestnegatief

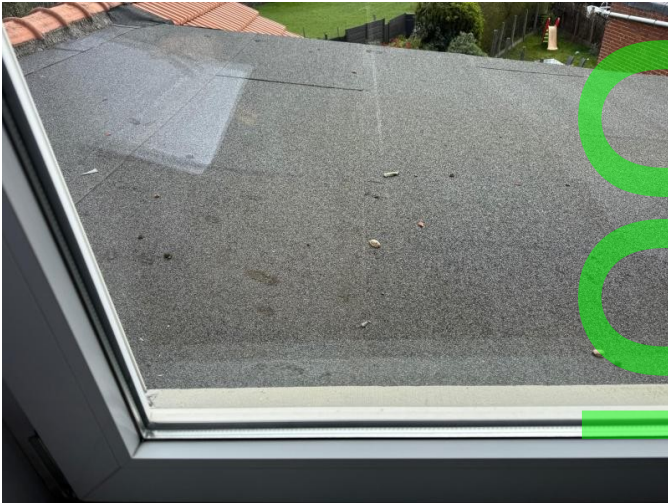
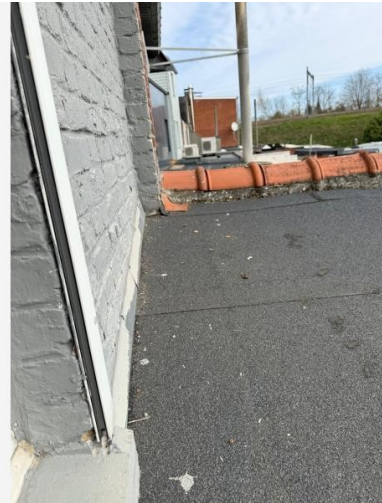
Fiche 6: Roofing

Geen asbest

#	Type	Referentie	Resultaat
6.1	Mengmonster	Roofing	Geen asbest

Beschrijving	Roofing
Omgeving	Buiten
Primaire drager	Schuin dak
Bindmiddel van materiaal	Bitumen (roofing, teer, asfalt)
Gebondenheid op basis van bindmiddel	Hecht
Hoeveelheid (oppervlakte - aantal)	<ul style="list-style-type: none">• 20,00 m² - 1 stuk
Totale oppervlakte	20,00 m ²
Identificatiemethode	Een monstername door de asbestdeskundige met laboanalyse door een asbestlabo.
Destructieve handeling voor identificatie	Nee
Opmerking	geen staalname tot op drager ivm waterdichting , geen zicht op onderliggende lagen

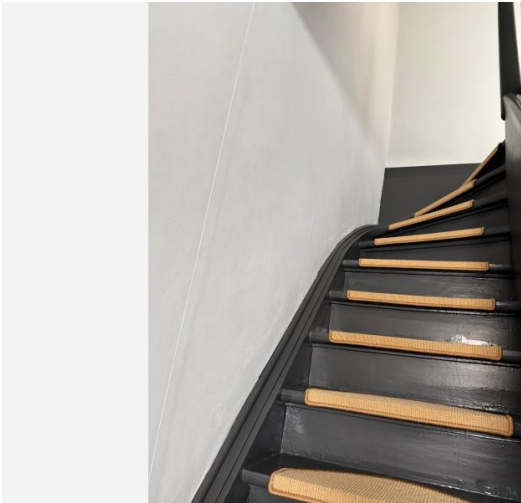
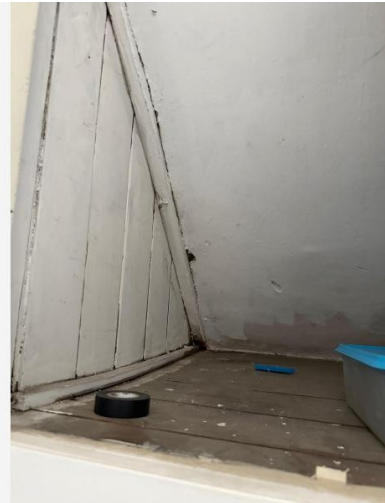
Geen asbest

#	Type	Referentie	Resultaat
7.1	Mengmonster	Pleister plafond	Geen asbest

Beschrijving	Pleister plafond
Omgeving	Binnen
Primaire drager	Plafond
Bindmiddel van materiaal	Gips - kalk
Gebondenheid op basis van bindmiddel	Niet-hechtgebonden
Hoeveelheid (oppervlakte - dikte - aantal)	<ul style="list-style-type: none">10,00 m² - 1,00 cm - 1 stuk
Totaal volume	0,10 m ³
Identificatiemethode	Een monstername door de asbestdeskundige met laboanalyse door een asbestlabo.
Destructieve handeling voor identificatie	Nee
Opmerking	meeste plafonds in hout , kunststof of gyproc plaat
