Asbestinventarisatetest

Duisburgsestraat 14, 3001 Leuven

Attestnummer : 20260330-000157.001

Uitgegeven op : 30.03.2026

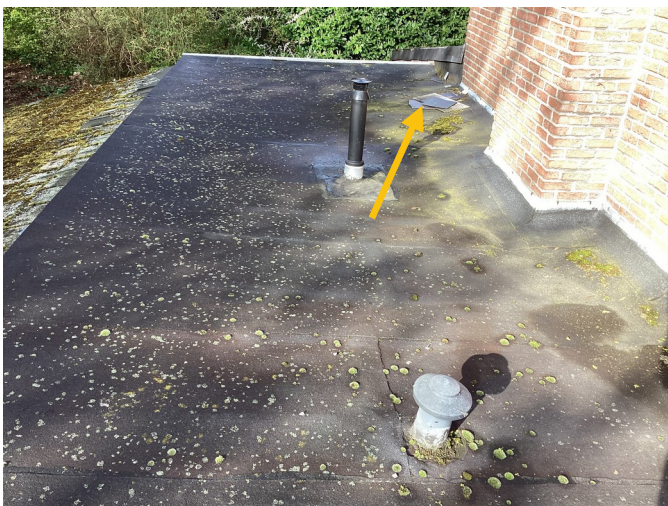
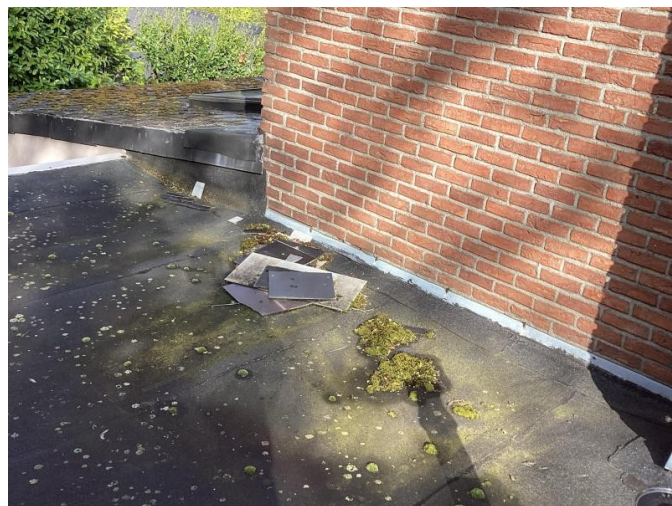
Het asbestmateriaal valt onder de mijlpaal van 2040.

Beschrijving	Afval op plat dak 2
Type afvalstof	Betreft stock-voorraad of gedemonteerde asbestmaterialen
Aanwezige resten	Deze zijn afkomstig van het schuin dak van de woning.
Omgeving	Buiten
Primaire drager	Plat dak
Asbestmaterialen	<ul style="list-style-type: none">Dak- en gevelbekleding - Lei, shingle
Bindmiddel van asbestmateriaal	Cement
Gebondenheid op basis van bindmiddel	Hecht
Hoeveelheid (gewicht - aantal)	<ul style="list-style-type: none">5,00 kg - 1 stuk
Totaal gewicht	5,00 kg
Eenvoudig bereikbaar	Ja
Identificatiemethode	De asbestdeskundige beoordeelt het materiaal als asbestverdacht en dus asbesthoudend, en dit zonder monstername.

- Verwijder het asbestafval.
- Voer bijkomende staalname(s) uit.

- Eenvoudige handelingen: mag via doe-het-zelf of door werknemer(s) met opleidingsattest eenvoudige handelingen
De eigenaars mogen dit zelf verwijderen aangezien het gaat over een Hechtgebonden asbest materiaal die niet beschadigd is en perfect bereikbaar is om deze op een veilige manier te verwijderen. Bekijk hieromtrent zeker onderstaande link en het Codex boek VI

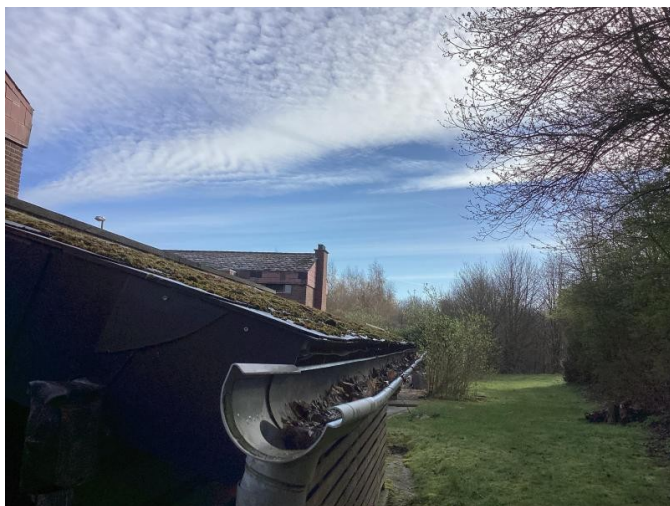
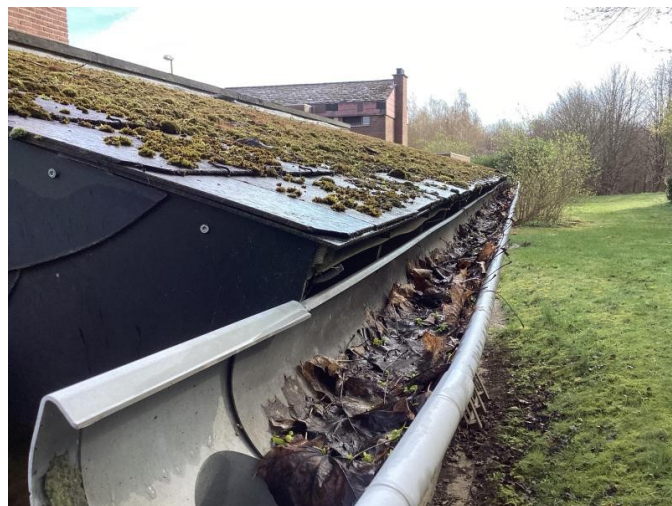
Fiche 2: Dakgoten schuine daken

Het asbestmateriaal valt onder de mijlpaal van 2040.

Beschrijving	Dakgoten schuine daken
Type afvalstof	Betreft resten (contaminatie) van verwerking of beschadiging
Type resten (contaminatie)	<ul style="list-style-type: none">• Stof, deeltjes < 4 mm, flinters, gruis (vermengd in materiaal)
Besmette materialen	<ul style="list-style-type: none">• Organisch materiaal (mos, mest, vegetatie, ...)• Sediment (dakgoot, afvoerbuï, regenwaterput, ...)
Bron van de resten	Het betreft de leien die op de schuin daken liggen.
Omgeving	Buiten
Primaire drager	Infrastructuur hemelwater (opvang en afvoer)
Gebondenheid resten	Niet hecht
Hoeveelheid (gewicht - aantal)	<ul style="list-style-type: none">• 17,00 kg - 1 stuk
Totaal gewicht	17,00 kg
Eenvoudig bereikbaar	Ja
Identificatiemethode	De asbestdeskundige beoordeelt het materiaal als asbestverdacht en dus asbesthoudend, en dit zonder monstername.

- Verwijder het asbestafval.
- Voer bijkomende staalname(s) uit.

- Eenvoudige handelingen: mag via doe-het-zelf of door werknemer(s) met opleidingsattest eenvoudige handelingen
De eigenaars mogen dit zelf verwijderen aangezien het gaat over een Hechtgebonden asbest materiaal die niet beschadigd is en perfect bereikbaar is om deze op een veilige manier te verwijderen. Bekijk hieromtrent zeker onderstaande link en het Codex boek VI

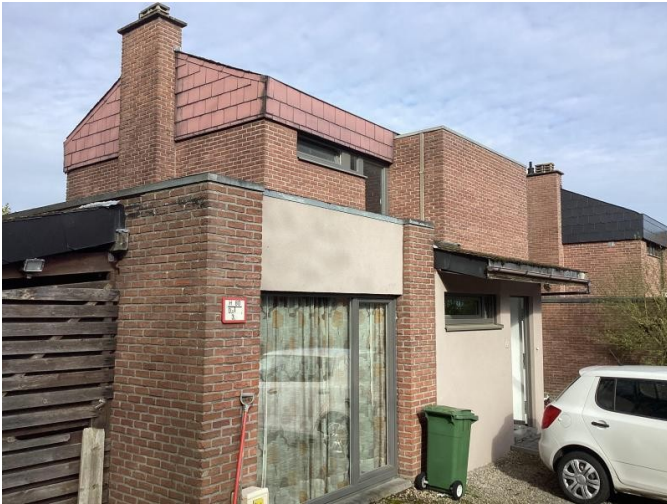
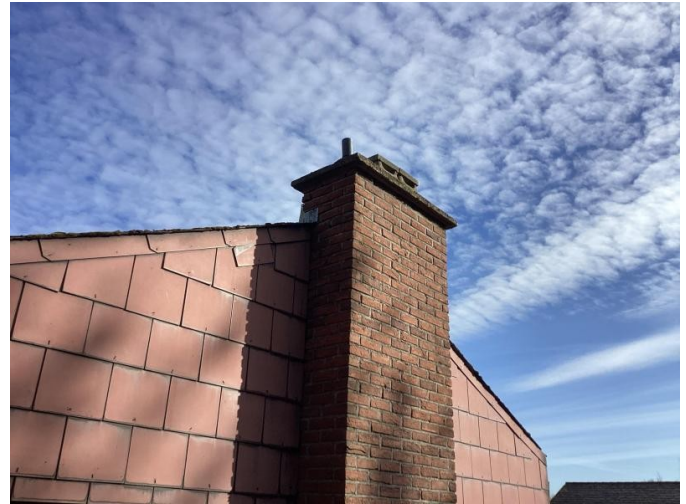
Het asbestmateriaal valt onder de mijlpaal van 2034.

Eindbeoordeling materiaalrisico	Laag materiaalrisico en/of verlaagde kans op vezelvrijgave
---------------------------------	--

Gebondenheid	Categorie 1: hechtgebonden in oorsprong
Asbestsoort (vezeltype)	Crocidoliet aanwezig
Asbestconcentratie	Laag (< 50%)
Afschermingsgraad van het gehele materiaal	Geheel of deels vrij aan de buitenlucht, maar geen contact met binnenlucht
Toestand van het materiaal	Licht beschadigd, licht verweerd. Intacte calciumsilicaatplaat of materiaal met categorie 3-gebondenheid

Beschrijving	Gevels woning
Omgeving	Buiten
Primaire drager	Wand buitenschil
Asbestmateriaal	Dak- en gevelbekleding - Lei, shingle
Bindmiddel van asbestmateriaal	Cement
Gebondenheid op basis van bindmiddel	Hecht
Hoeveelheid (oppervlakte - aantal)	<ul style="list-style-type: none"> • 79,00 m² - 1 stuk
Totale oppervlakte	79,00 m ²
Eenvoudig bereikbaar	Ja
Bevestigingswijze	<ul style="list-style-type: none"> • Geklemd • Genageld, geniet
Identificatiemethode	<p>De asbestdeskundige beoordeelt het materiaal als asbestverdacht en dus asbesthoudend, en dit zonder monstername.</p> <p>Motivatie: De opdrachtgever weigert om het materiaal te laten bemonsteren.</p>
Destructieve handeling voor identificatie	Nee
Opmerking	<p>De in dit attest vermelde oppervlakten , gewichten en lengtes van asbesthoudende materialen zijn benaderende schattingen, opgesteld op basis van een visuele controle tijdens het onderzoek. Deze gegevens zijn niet exact en kunnen daarom niet worden gebruikt om offertes op te vragen of prijzen te berekenen voor de verwijdering van de materialen.</p>

- Zorg voor een veilig beheer. Vermijd het beschadigen van het asbestmateriaal. Controleer de toestand jaarlijks op wijzigingen.
- Voer bijkomende staalname(s) uit.

Als erkend asbestdeskundige opteer ik om het aanwezige asbesthoudende materiaal te laten verwijderen door een erkend dakwerker of firma voor verwijdering van asbest. De betrokken dakwerker / firma heeft de vereiste jaarlijkse 8 uur opleiding gevolgd met betrekking tot de toets eenvoudige handelingen, zoals voorgeschreven door de geldende wet- en regelgeving inzake asbestverwijdering.

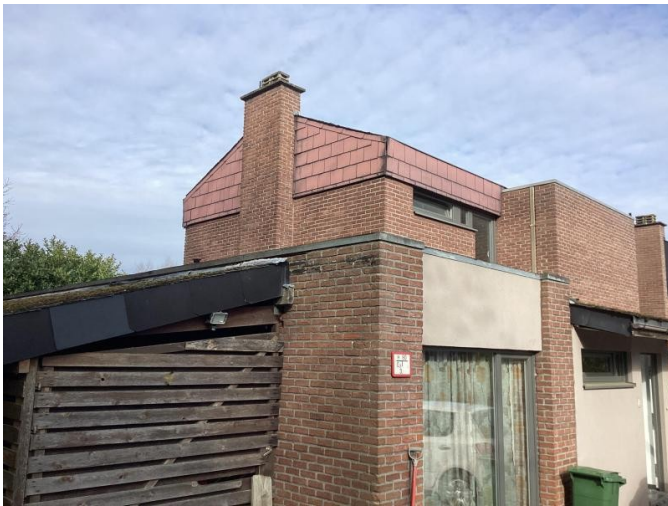
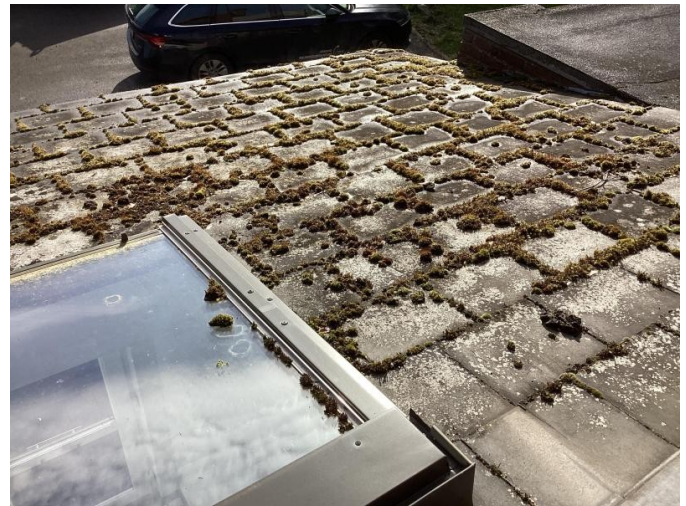
Het asbestmateriaal valt onder de mijlpaal van 2034.

Beschrijving	Schuin dak woning en afdak
Omgeving	Buiten
Primaire drager	Schuin dak
Asbestmateriaal	Dak- en gevelbekleding - Lei, shingle
Bindmiddel van asbestmateriaal	Cement
Gebondenheid op basis van bindmiddel	Hecht
Hoeveelheid (oppervlakte - aantal)	<ul style="list-style-type: none">• 179,00 m² - 1 stuk• 17,00 m² - 1 stuk
Totale oppervlakte	196,00 m ²
Eenvoudig bereikbaar	Ja
Bevestigingswijze	<ul style="list-style-type: none">• Genageld, geniet
Identificatiemethode	<p>De asbestdeskundige beoordeelt het materiaal als asbestverdacht en dus asbesthoudend, en dit zonder monstername.</p> <p>Motivatie: De opdrachtgever weigert om het materiaal te laten bemonsteren.</p>
Destructieve handeling voor identificatie	Nee
Opmerking	<p>De in dit attest vermelde oppervlakten , gewichten en lengtes van asbesthoudende materialen zijn benaderende schattingen, opgesteld op basis van een visuele controle tijdens het onderzoek. Deze gegevens zijn niet exact en kunnen daarom niet worden gebruikt om offertes op te vragen of prijzen te berekenen voor de verwijdering van de materialen.</p>

- Zorg voor een veilig beheer. Vermijd het beschadigen van het asbestmateriaal. Controleer de toestand jaarlijks op wijzigingen.
- Voer bijkomende staalname(s) uit.

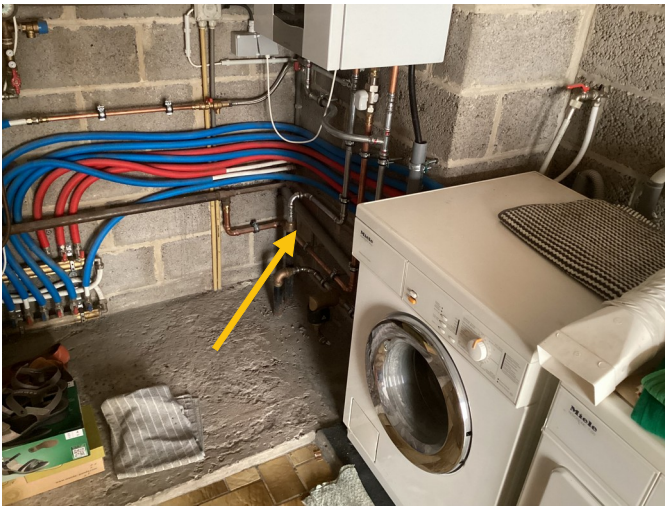
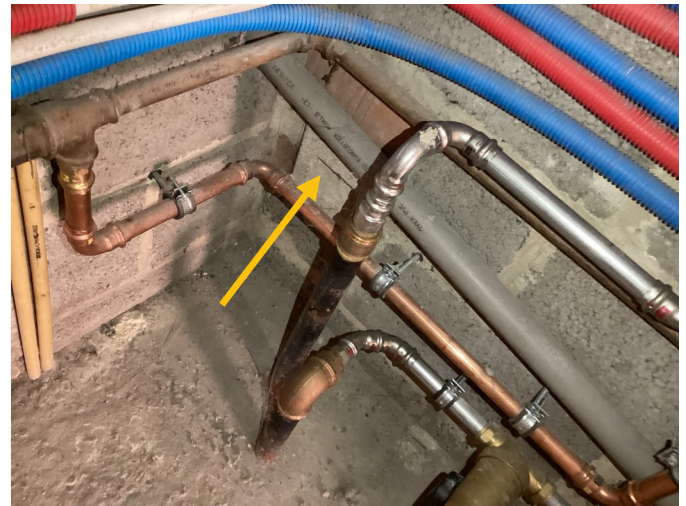
Beschrijving	Roetluik
Omgeving	Binnen
Primaire drager	HVAC infrastructuur en uitrusting
Asbestmateriaal	Plaat, paneel, tablet - Generiek
Bindmiddel van asbestmateriaal	Cement
Gebondenheid op basis van bindmiddel	Hecht
Hoeveelheid (oppervlakte - dikte - aantal)	• 0,20 m ² - 1,00 cm - 1 stuk
Totaal volume	0,002 m ³
Eenvoudig bereikbaar	Ja
Bevestigingswijze	• Geklemd
Identificatiemethode	De asbestdeskundige beoordeelt het materiaal als asbestverdacht en dus asbesthoudend, en dit zonder monsternamen. Motivatie: De opdrachtgever weigert om het materiaal te laten bemonsteren.
Destructieve handeling voor identificatie	Nee
Opmerking	De hoeveelheid is een zo nauwkeurig mogelijke opmeting. Hieraan kunnen evenwel geen rechten worden ontleend.

- Eenvoudige handelingen: mag via doe-het-zelf of door werknemer(s) met opleidingsattest eenvoudige handelingen
Deze toepassing kan door een aannemer die over een opleidingsattest eenvoudige handelingen beschikt of door een particulier (doe-het-zelf), verwijderd worden indien er geen verhoogd risico op vrijgave van asbestvezels (max. concentratie 0,01 vezels/cm³ - CODEX Art. VI.3-54) ontstaat en de toepassing voorafgaand wordt gefixeerd/bevochtigd; de individuele elementen zonder machinale werktuigen (boormachine, slijpschijf, hogedrukreiniger,...) en zonder breken of gooien een voor een losgemaakt worden; en ten slotte dubbel en luchtdicht verpakt weggevoerd worden naar een erkend afvalpunt (recyclagepark).

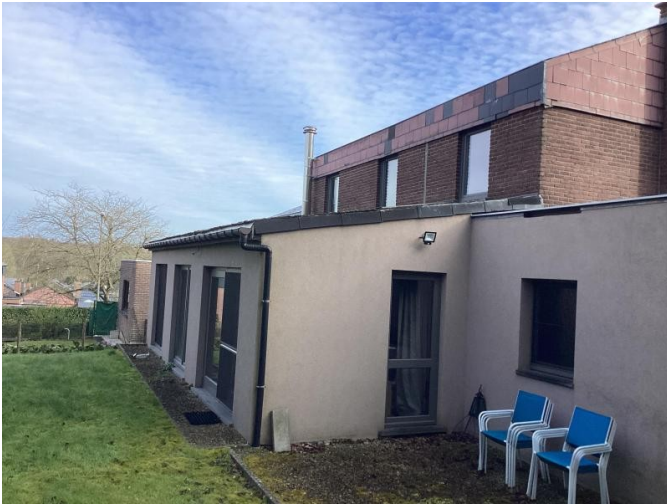
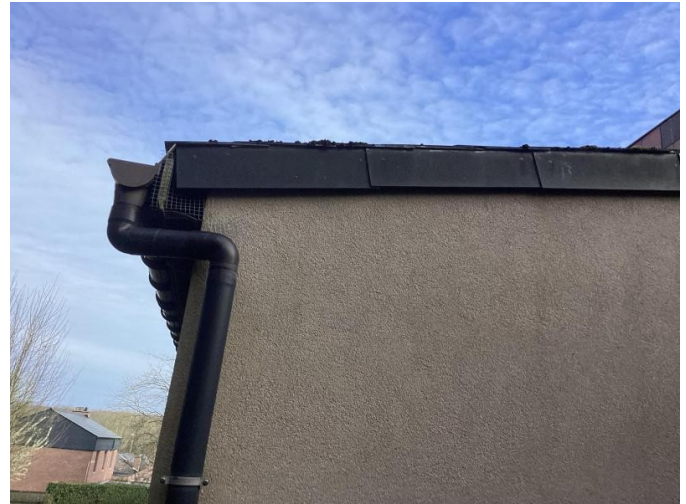
Beschrijving	Zijkanten schuin dak woning en afdak
Omgeving	Buiten
Primaire drager	Schuin dak
Asbestmateriaal	Dak- en gevelbekleding - Nok, windveer, boeiboord
Bindmiddel van asbestmateriaal	Cement
Gebondenheid op basis van bindmiddel	Hecht
Hoeveelheid (oppervlakte - aantal)	<ul style="list-style-type: none">• 17,00 m² - 1 stuk
Totale oppervlakte	17,00 m ²
Eenvoudig bereikbaar	Ja
Bevestigingswijze	<ul style="list-style-type: none">• Genageld, geniet
Identificatiemethode	De asbestdeskundige beoordeelt het materiaal als asbestverdacht en dus asbesthoudend, en dit zonder monsternamen. Motivatie: De opdrachtgever weigert om het materiaal te laten bemonsteren.
Destructieve handeling voor identificatie	Nee

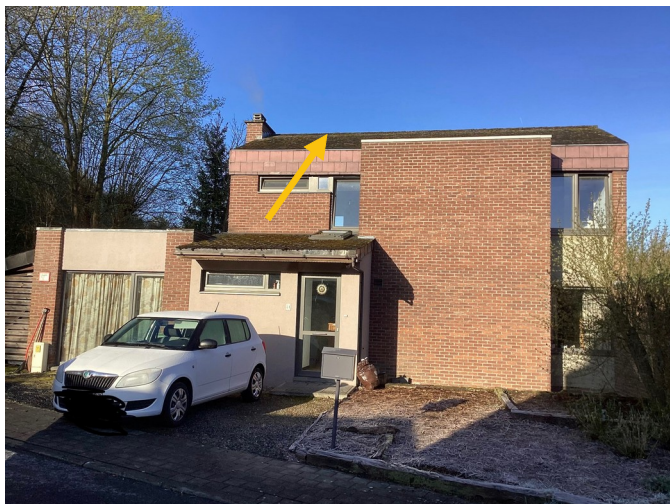
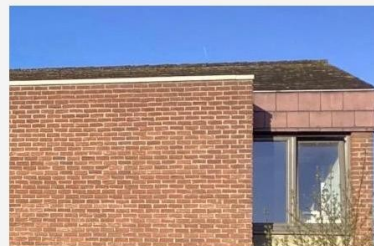
Beschrijving	Nokken schuin dak woning
Omgeving	Buiten
Primaire drager	Schuin dak
Asbestmateriaal	Dak- en gevelbekleding - Nok, windveer, boeiboord
Bindmiddel van asbestmateriaal	Cement
Gebondenheid op basis van bindmiddel	Hecht
Hoeveelheid (oppervlakte - aantal)	• 5,00 m ² - 1 stuk
Totale oppervlakte	5,00 m ²
Eenvoudig bereikbaar	Ja
Bevestigingswijze	<ul style="list-style-type: none">• Geschroefd• Genageld, geniet
Identificatiemethode	De asbestdeskundige beoordeelt het materiaal als asbestverdacht en dus asbesthoudend, en dit zonder monstername. Motivatie: De opdrachtgever weigert om het materiaal te laten bemonsteren.
Destructieve handeling voor identificatie	Nee

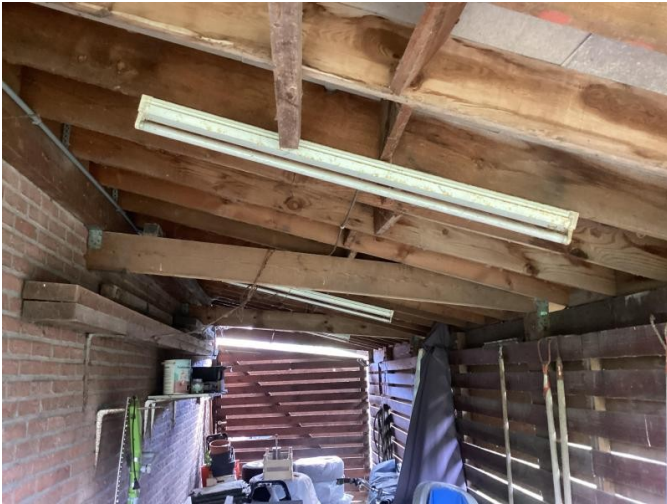
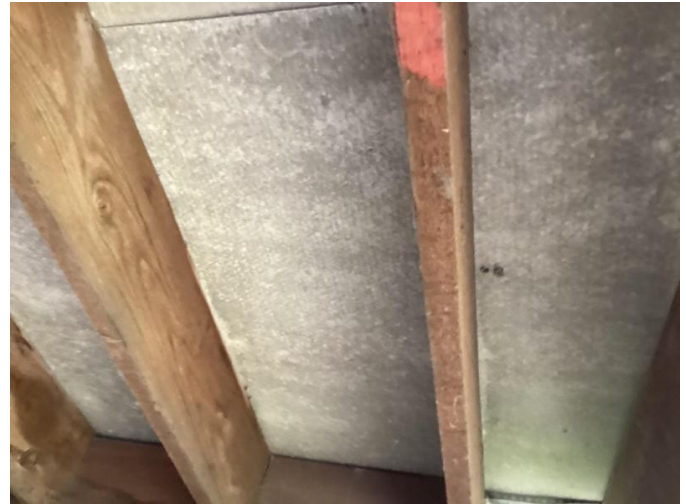
Beschrijving	Onderdak afdak
Omgeving	Buiten
Primaire drager	Schuin dak
Asbestmateriaal	Plaat, paneel, tablet - Type Menuiserite
Bindmiddel van asbestmateriaal	Cement
Gebondenheid op basis van bindmiddel	Hecht
Hoeveelheid (oppervlakte - dikte - aantal)	• 17,00 m ² - 1,00 cm - 1 stuk
Totaal volume	0,17 m ³
Eenvoudig bereikbaar	Ja
Bevestigingswijze	• Genageld, geniet
Identificatiemethode	De asbestdeskundige beoordeelt het materiaal als asbestverdacht en dus asbesthoudend, en dit zonder monsternamen. Motivatie: De opdrachtgever weigert om het materiaal te laten bemonsteren.
Destructieve handeling voor identificatie	Nee

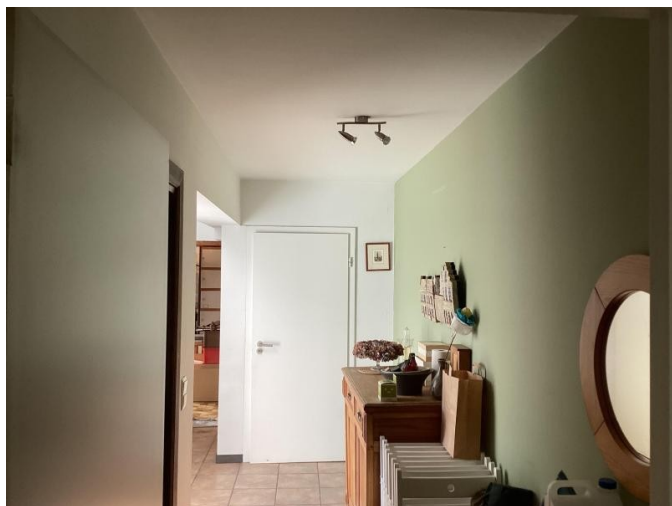
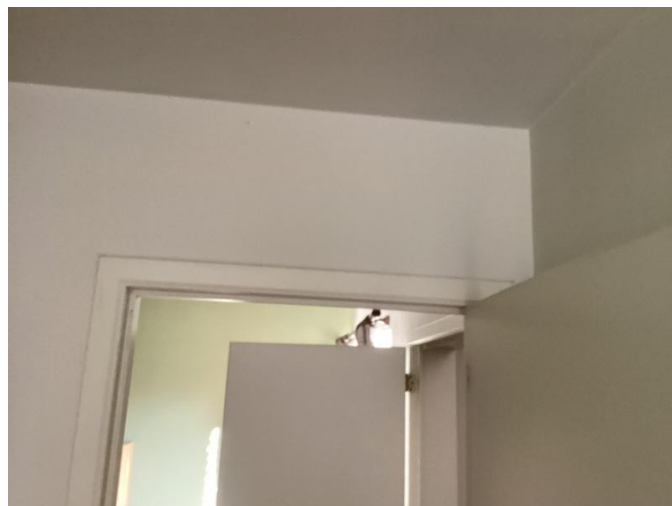
Beschrijving	Pleisterwerk plafonds
Omgeving	Binnen
Primaire drager	Plafond
Bindmiddel van materiaal	Gips - kalk
Gebondenheid op basis van bindmiddel	Niet-hechtgebonden
Hoeveelheid (oppervlakte - dikte - aantal)	• 180,00 m ² - 1,00 cm - 1 stuk
Totaal volume	1,80 m ³
Identificatiemethode	Een monstername door de asbestdeskundige met laboanalyse door een asbestlabo.
Destructieve handeling voor identificatie	Nee
Opmerking	<p>Er zijn stalen genomen op de voorgeschreven en toegankelijke plaatsen, met name op locaties waar pleisterwerk aanwezig is.</p> <p>Trap.</p> <p>Slaapkamer 4.</p> <p>Badkamer.</p> <p>Het plafond van de cv ruimte zijn niet bepleisterd met gips/kalk.</p> <p>Bij enkele plafonds is vastgesteld dat deze deels zijn bezet, waardoor het niet volledig zichtbaar is wat zich hierachter bevindt. Het is daarom mogelijk dat er achter deze bezette muren verdachte materialen aanwezig zijn, welke niet direct kunnen worden geïnspecteerd of bemonsterd.</p>

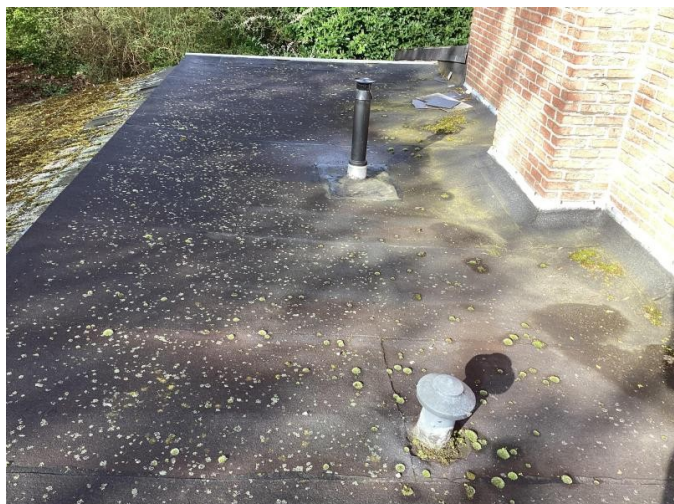
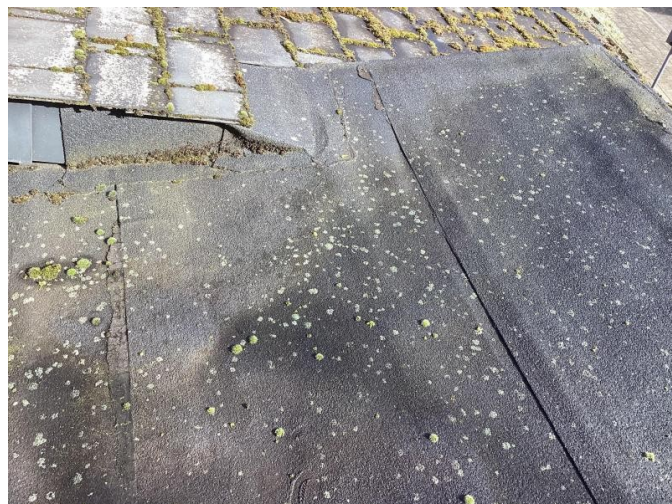
Beschrijving	Notitie	Terug te vinden op plannen
Fiche 23: Onderdak platte daken	Het is niet te zien of er eventueel verdachte materialen onder zit.	-
Fiche 24: Onderdak schuin dak woning	<p>Het is niet te zien of er een onderdak aanwezig is. Dit aangezien het niet mogelijk is om een lei op te heffen zonder schade als ook is de kruipzolder niet te inspecteren.</p> <p>Hou er dan ook rekening mee dat de kans heel groot is dat het onderdak van het schuin dak van de woning ook asbestverdacht kan zijn. Zeker aangezien deze van het afdak ook verdacht is.</p>	-
