Asbestinventarisatetest

Kerkstraat 28, 3060 Bertem

Attestnummer : 20240714-000167.000

Niet-asbestveilig

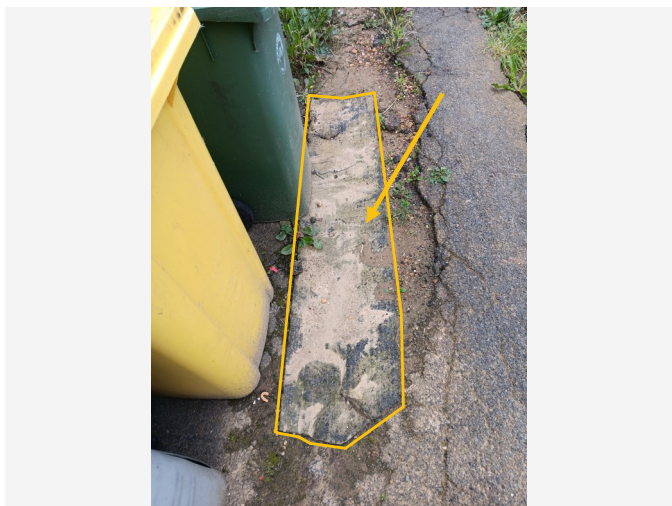
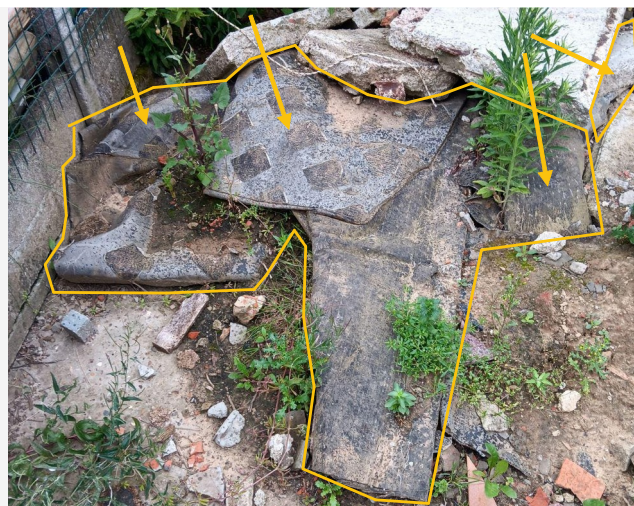
Beschrijving	Roofing op bodem
Type afvalstof	Betreft stock-voorraad of gedemonteerde asbestmaterialen
Aanwezige resten	Geen resten aanwezig
Omgeving	Buiten
Primaire drager	Bodem
Asbestmaterialen	<ul style="list-style-type: none">Dak- en gevelbekleding - Roofing
Bindmiddel van asbestmateriaal	Bitumen (roofing, teer, asfalt)
Gebondenheid op basis van bindmiddel	Hecht
Hoeveelheid (gewicht - aantal)	<ul style="list-style-type: none">10,00 kg - 2 stuks
Totaal gewicht	20,00 kg
Eenvoudig bereikbaar	Ja
Identificatiemethode	Vaststelling zonder monstername Motivatie: Op vraag van de eigenaar-opdrachtgever werd geen monstername uitgevoerd
Opmerking	De roofing ligt op de bodem als restant van het dak van het bijgebouw van eerdere werken. Het gaat om grote stukken die nauwelijks verweerd zijn, en in één geheel kunnen afgevoerd worden.

- Verwijder het asbestafval.

- Eenvoudige handelingen: mag via doe-het-zelf of door werknemer(s) met opleidingsattest eenvoudige handelingen
Roofing mag met de nodige PBM's zelf verwijderd worden. Let er op dat het materiaal weggenomen wordt zonder te breken, boren, slijpen of zagen.

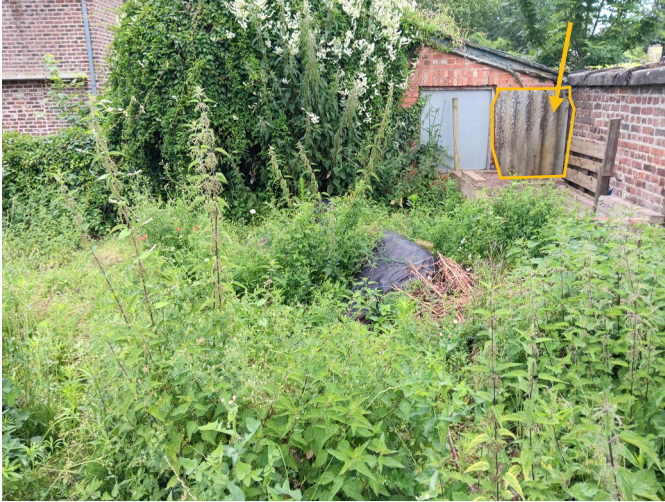
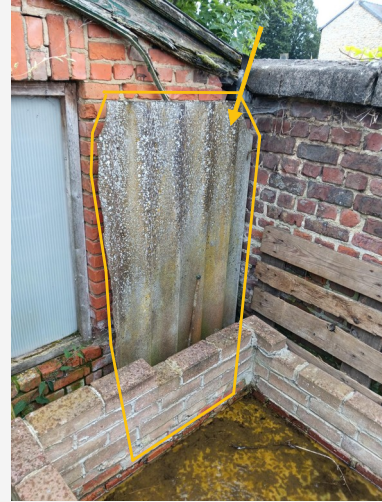
Fiche 2: Golfplaat rechtstaand tegen schutting

Beschrijving	Golfplaat rechtstaand tegen schutting
Type afvalstof	Betreft stock-voorraad of gedemonteerde asbestmaterialen
Aanwezige resten	Geen resten aanwezig
Omgeving	Buiten
Primaire drager	Bodem
Asbestmaterialen	<ul style="list-style-type: none"> Dak- en gevelbekleding - Golfplaat
Bindmiddel van asbestmateriaal	Cement
Gebondenheid op basis van bindmiddel	Hecht
Hoeveelheid (gewicht - aantal)	<ul style="list-style-type: none"> 15,00 kg - 1 stuk
Totaal gewicht	15,00 kg
Eenvoudig bereikbaar	Ja
Identificatiemethode	Vaststelling zonder monstername
Opmerking	Hou bewijsdocumenten -zoals facturen van ophaling of de tickets van het containerpark bij afvallevering van asbestverdacht materiaal- zorgvuldig bij en neem foto's van ALLE veranderingen (voor, tijdens en na) als bewijs, ter staving bij de actualisatie van een attest!

- Verwijder het asbestafval.

- Eenvoudige handelingen: mag via doe-het-zelf of door werknemer(s) met opleidingsattest eenvoudige handelingen
Losliggende golfplaten mogen met de nodige PBM's zelf verwijderd worden. Let er op dat het materiaal weggenomen wordt zonder te bewerken, en vermijd breken.

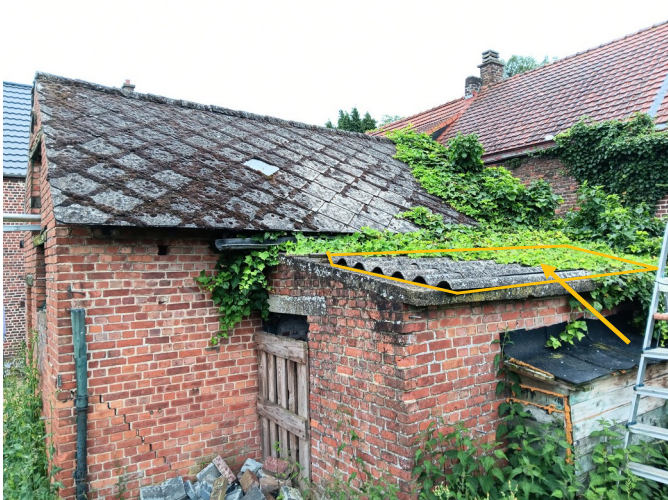
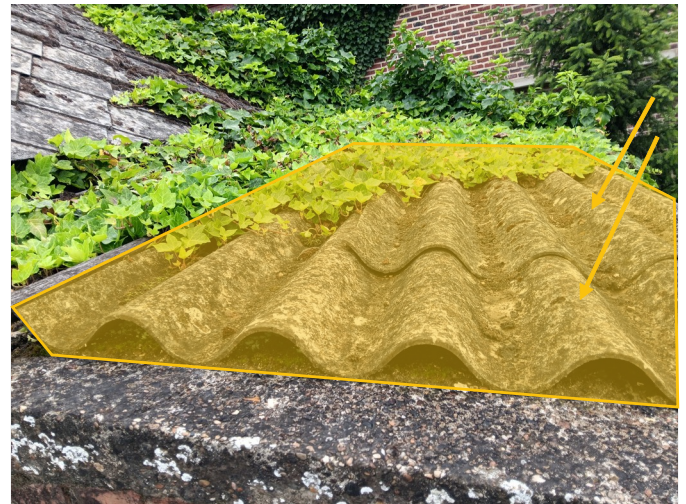
Fiche 3: Golfplaten bovenop kippenhok losliggend

Beschrijving	Golfplaten bovenop kippenhok losliggend
Type afvalstof	Betreft stock-voorraad of gedemonteerde asbestmaterialen
Aanwezige resten	Geen resten aanwezig
Omgeving	Buiten
Primaire drager	Schuin dak
Asbestmaterialen	<ul style="list-style-type: none">Dak- en gevelbekleding - Golfplaat
Bindmiddel van asbestmateriaal	Cement
Gebondenheid op basis van bindmiddel	Hecht
Hoeveelheid (gewicht - aantal)	<ul style="list-style-type: none">15,00 kg - 2 stuks
Totaal gewicht	30,00 kg
Eenvoudig bereikbaar	Ja
Identificatiemethode	Vaststelling zonder monstername
Opmerking	Neem voldoende foto's (voor, tijdens en na) van alle renovaties bij de verwijdering van asbestverdacht materiaal. Hou bewijsdocumenten bij -zoals facturen van ophaling en tickets van afvallevering op het containerpark- ter staving bij de actualisatie van een attest!

- Verwijder het asbestafval.

- Eenvoudige handelingen: mag via doe-het-zelf of door werknemer(s) met opleidingsattest eenvoudige handelingen
Losliggende golfplaten mogen met de nodige PBM's zelf verwijderd worden. Let er op dat het materiaal weggenomen wordt zonder te bewerken, en vermijd breken.

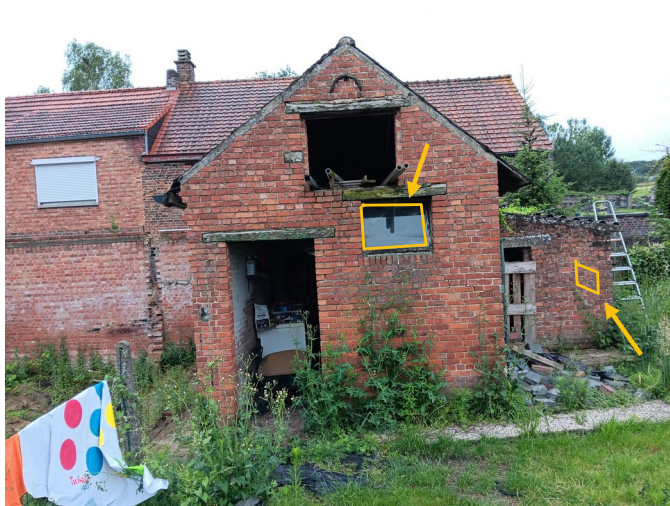
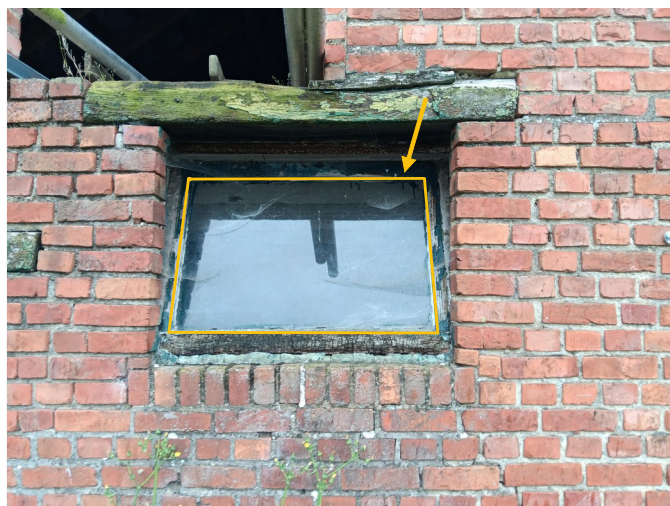
Eindbeoordeling materiaalrisico	Verhoogd materiaalrisico en/of verhoogde kans op vezelvrijgave
Opmerking	<p>Deze mastiek is erg verweerd en deels verdwenen. Het is aangeraden om de restanten zo snel mogelijk te verwijderen.</p> <p>Zowel voor de mastiek aan het kleine raam, als voor de restanten van de mastiek aan het venstertje van de legbakken van het kippenhok.</p>

Gebondenheid	Categorie 1: hechtgebonden in oorsprong
Asbestsoort (vezeltype)	Amfibool aanwezig, uitgezonderd crocidoliet
Asbestconcentratie	Laag (< 50%)
Afschermingsgraad van het gehele materiaal	Geheel of deels vrij aan de buitenlucht
Toestand van het materiaal	Matig beschadigd, matig verweerd

Beschrijving	Ramen met stopverf
Omgeving	Buiten
Primaire drager	Dakopening (raam, ...)
Asbestmateriaal	In-situ afwerkingslagen - Pasta, stopverf, voegsel, stopsel, vulsel, mastiek, kitten, ...
Bindmiddel van asbestmateriaal	Kitten, mastiek, pasta
Gebondenheid op basis van bindmiddel	Hecht
Hoeveelheid (gewicht - aantal)	<ul style="list-style-type: none">• 0,40 kg - 2 stuks
Totaal gewicht	0,80 kg
Eenvoudig bereikbaar	Ja
Bevestigingswijze	<ul style="list-style-type: none">• Verlijmd, ingegoten, versmeerd
Identificatiemethode	Vaststelling met bewijsdocument, zonder monstername
Destructieve handeling voor identificatie	Nee

- Zorg voor een veilig beheer. Vermijd het beschadigen van het asbestmateriaal. Controleer de toestand jaarlijks op wijzigingen.
- Verwijder dit asbestmateriaal zo snel mogelijk. Volg de toestand goed op.

- Eenvoudige handelingen: mag via doe-het-zelf of door werknemer(s) met opleidingsattest eenvoudige handelingen
Stopverf mag met de nodige PBM's zelf verwijderd worden. Let er op dat het materiaal weggenomen wordt zonder te breken, boren, slijpen of zagen.

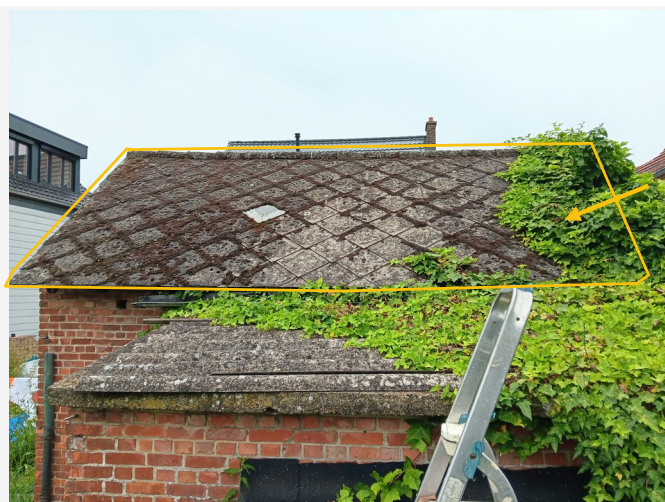
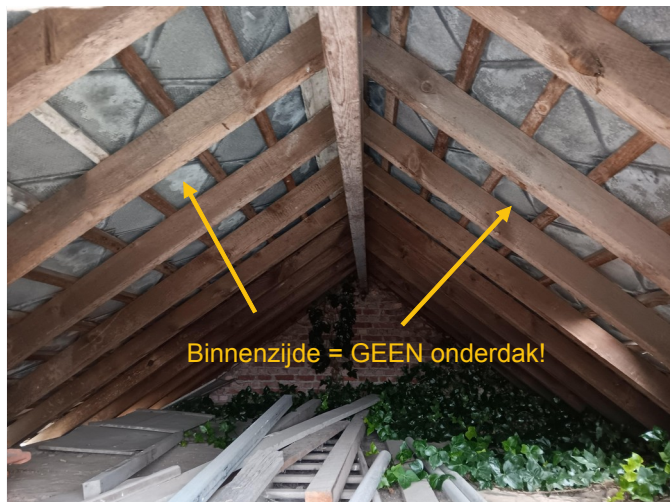
Eindbeoordeling materiaalrisico	Verhoogd materiaalrisico en/of verhoogde kans op vezelvrijgave
Opmerking	Het is verboden dak- en/of gevelbekleding van asbestcement te reinigen of te ontmossen.

Gebondenheid	Categorie 1: hechtgebonden in oorsprong
Asbestsoort (vezeltype)	Crocidoliet aanwezig
Asbestconcentratie	Laag (< 50%)
Afschermingsgraad van het gehele materiaal	Geheel of deels vrij aan de buitenlucht
Toestand van het materiaal	Matig beschadigd, matig verweerd

Beschrijving	Vezelcement leien op schuurtje
Omgeving	Buiten
Primaire drager	Schuin dak
Asbestmateriaal	Dak- en gevelbekleding - Lei, shingle
Bindmiddel van asbestmateriaal	Cement
Gebondenheid op basis van bindmiddel	Hecht
Hoeveelheid (oppervlakte - aantal)	<ul style="list-style-type: none">• 10,00 m² - 2 stuks
Totale oppervlakte	20,00 m ²
Eenvoudig bereikbaar	Ja
Bevestigingswijze	<ul style="list-style-type: none">• Geschroefd• Genageld, geniet
Identificatiemethode	Vaststelling zonder monsternamen
Destructieve handeling voor identificatie	Nee

- Zorg voor een veilig beheer. Vermijd het beschadigen van het asbestmateriaal. Controleer de toestand jaarlijks op wijzigingen.
- Verwijder dit asbestmateriaal zo snel mogelijk. Volg de toestand goed op.
- Hemelwater dat afspoelt van asbestcement daken of gevels kan asbestdeeltjes bevatten. Gebruik het enkel voor gesloten circuits (bv. spoelen toiletten). Reinig na het vervangen van het dak of de gevel de dakgoten en regenwaterput of -ton om asbesthoudend sediment of slib te verwijderen

- Eenvoudige handelingen: mag via doe-het-zelf of door werknemer(s) met opleidingsattest eenvoudige handelingen
Vezelcement leien mogen met de nodige PBM's zelf verwijderd worden. Let er op dat het materiaal weggenomen wordt zonder te breken, boren, slijpen of zagen.
(PBM's = Persoonlijke beschermingsmiddelen zoals een FFP3 masker, wegwercoveral en - handschoenen).

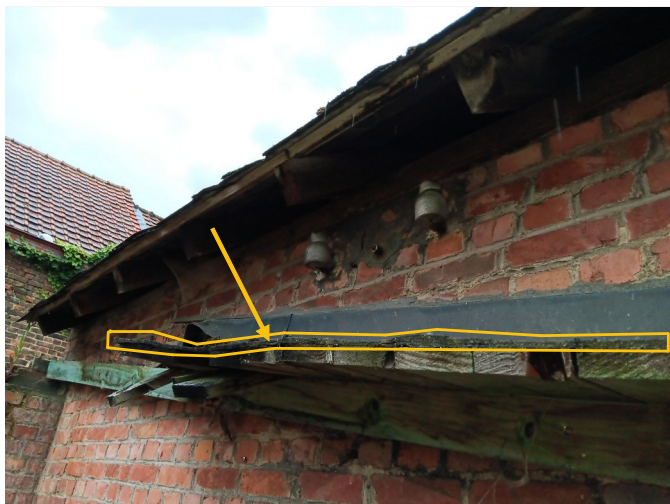
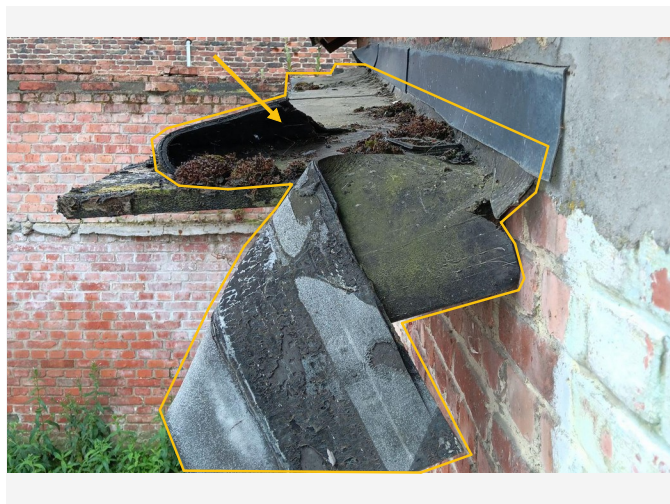
Eindbeoordeling materiaalrisico	Laag materiaalrisico en/of verlaagde kans op vezelvrijgave
Opmerking	Bij de geplande renovatie moet dit materiaal afgevoerd worden als asbestverdacht.

Gebondenheid	Categorie 1: hechtgebonden in oorsprong
Asbestsoort (vezeltype)	Alleen chrysotiel
Asbestconcentratie	Laag (< 50%)
Afschermingsgraad van het gehele materiaal	Geheel of deels vrij aan de buitenlucht
Toestand van het materiaal	Licht beschadigd, licht verweerd. Intact materiaal type Pical – asbestboard of categorie III 'gebondenheid'

Beschrijving	Roofing resten van oud dak
Omgeving	Buiten
Primaire drager	Wand buitenschil
Asbestmateriaal	Dak- en gevelbekleding - Roofing
Bindmiddel van asbestmateriaal	Bitumen (roofing, teer, asfalt)
Gebondenheid op basis van bindmiddel	Hecht
Hoeveelheid (oppervlakte - aantal)	<ul style="list-style-type: none">• 0,75 m² - 2 stuks
Totale oppervlakte	1,50 m ²
Eenvoudig bereikbaar	Ja
Bevestigingswijze	<ul style="list-style-type: none">• Verlijmd, ingegoten, versmeerd
Identificatiemethode	Vaststelling zonder monstername Motivatie: Op vraag van de eigenaar-opdrachtgever werd geen monstername uitgevoerd
Destructieve handeling voor identificatie	Nee
Opmerking	Langs beide zijden van het afgebroken bijgebouw, zijn er resten van roofing aanwezig. Deze dienen afgevoerd te worden als asbestverdacht.

- Zorg voor een veilig beheer. Vermijd het beschadigen van het asbestmateriaal. Controleer de toestand jaarlijks op wijzigingen.
- Verwijder dit asbestmateriaal zo snel mogelijk. Volg de toestand goed op.

- Eenvoudige handelingen: mag via doe-het-zelf of door werknemer(s) met opleidingsattest eenvoudige handelingen
Roofing mag met de nodige PBM's zelf verwijderd worden. Let er op dat het materiaal weggenomen wordt zonder te breken, boren, slijpen of zagen.

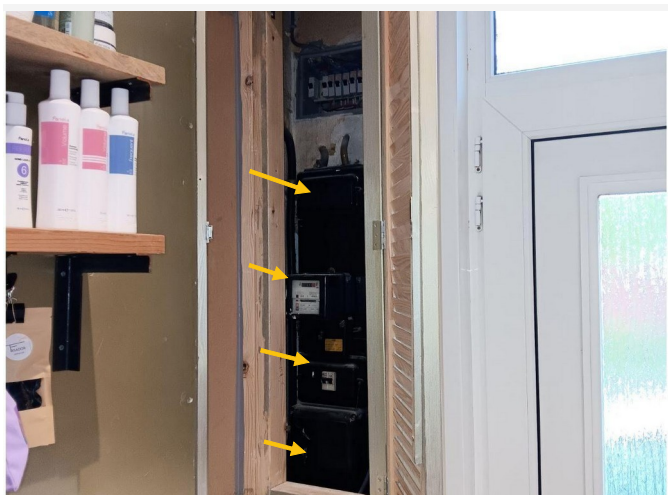
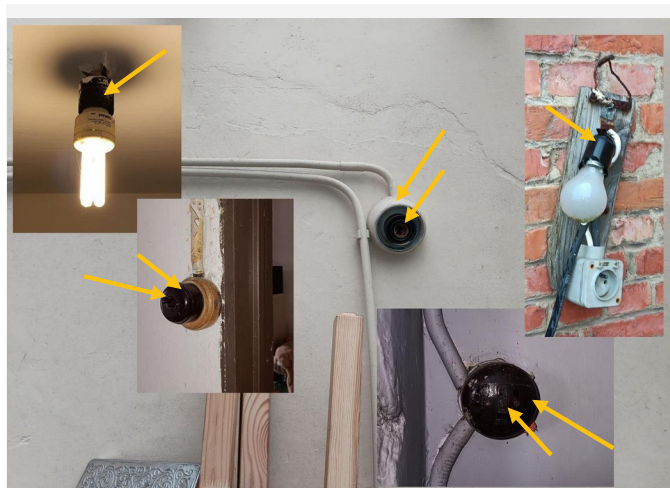
De meterkast is nog niet vernieuwd (Zie overzichtsfoto), maar dat is de verantwoordelijkheid van Fluvius. Het is aan de eigenaar om alle andere 'type Bakeliet' toepassingen te (laten) verwijderen bij de vernieuwing van de elektrische installatie. De techniker die de werken zal uitvoeren, dient alle bakelieten toepassingen als asbestverdacht te beschouwen en hiernaar te handelen. Hou bewijsdocumenten (zoals facturen of het bewijs van het containerpark bij afvallevering van asbestverdacht materiaal) zorgvuldig bij en neem foto's van ALLE veranderingen (voor- en na) als bewijs.

Eindbeoordeling materiaalrisico	Laag materiaalrisico en/of verlaagde kans op vezelvrijgave
---------------------------------	--

Gebondenheid	Categorie 1: hechtgebonden in oorsprong
Asbestsoort (vezeltype)	Crocidoliet aanwezig
Asbestconcentratie	Laag (< 50%)
Afschermingsgraad van het gehele materiaal	Geheel of deels (ook) vrij aan de binnenlucht
Toestand van het materiaal	Onbeschadigd, niet verweerd

Beschrijving	Bakeliet schakelaars en lampenhouders
Omgeving	Binnen
Primaire drager	Communicatie en elektrische infrastructuur en uitrusting
Asbestmateriaal	Plaat, paneel, tablet - Type Bakeliet
Bindmiddel van asbestmateriaal	Kunststof of -hars
Gebondenheid op basis van bindmiddel	Hecht
Hoeveelheid (oppervlakte - dikte - aantal)	<ul style="list-style-type: none">• 0,10 m² - 0,40 cm - 8 stuks
Totaal volume	0,003 m ³
Eenvoudig bereikbaar	Ja
Bevestigingswijze	<ul style="list-style-type: none">• Geklemd• Geschroefd• Genageld, geniet
Identificatiemethode	Vaststelling zonder monstername
Destructieve handeling voor identificatie	Nee
Opmerking	In het volledige inspectiegebied zijn er tal van "Type Bakeliet" toepassingen te vinden. Op de Constructieplannen zijn de meeste toepassingen aangeduid om te dienen als herkenning. Het is niet opportuun om alle toepassingen aan te duiden aangezien dit de plannen zou overbelasten. De elektrische installatie zal binnenkort volledig vernieuwd worden.

- Zorg voor een veilig beheer. Vermijd het beschadigen van het asbestmateriaal. Controleer de toestand jaarlijks op wijzigingen.

- Eenvoudige handelingen: mag via doe-het-zelf of door werknemer(s) met opleidingsattest eenvoudige handelingen
Bakeliet mag met de nodige PBM's zelf verwijderd worden. Let er op dat het materiaal weggenomen wordt zonder te breken, boren, slijpen of zagen.

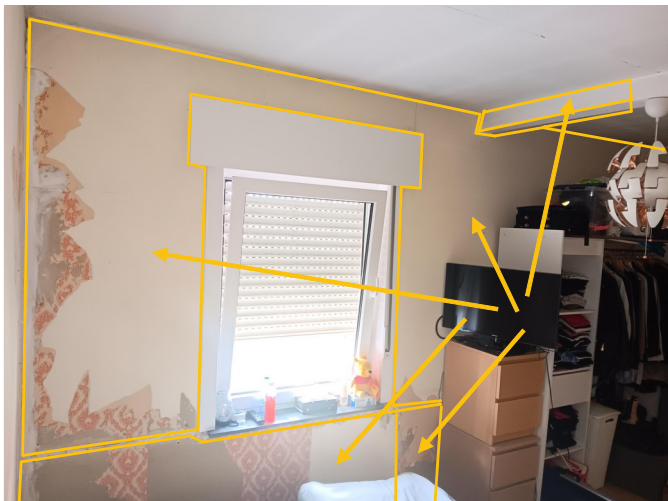
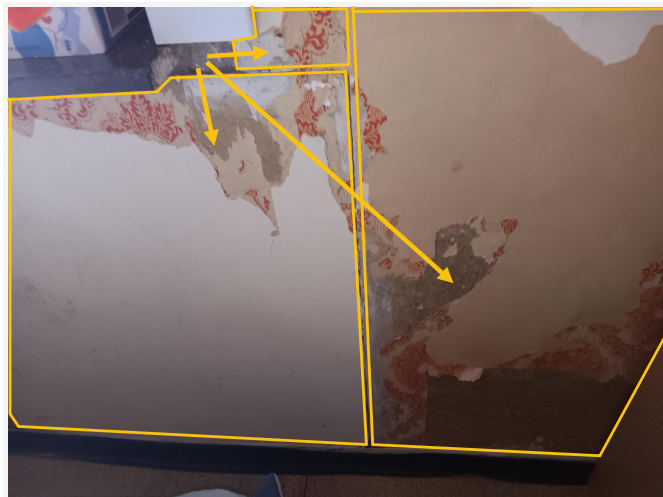
Fiche 8: Menuiserite afwerking binnenwand van slaapkamer achteraan

Eindbeoordeling materiaalrisico	Laag materiaalrisico en/of verlaagde kans op vezelvrijgave
---------------------------------	--

Gebondenheid	Categorie 1: hechtgebonden in oorsprong
Asbestsoort (vezeltype)	Crocidoliet aanwezig
Asbestconcentratie	Laag (< 50%)
Afschermingsgraad van het gehele materiaal	Geheel of deels (ook) vrij aan binnenluchtstromen
Toestand van het materiaal	Onbeschadigd, niet verweerd

Beschrijving	Menuiserite afwerking binnenwand van slaapkamer achteraan
Omgeving	Binnen
Primaire drager	Binnenwand
Asbestmateriaal	Plaat, paneel, tablet - Type Menuiserite
Bindmiddel van asbestmateriaal	Cement
Gebondenheid op basis van bindmiddel	Hecht
Hoeveelheid (oppervlakte - dikte - aantal)	<ul style="list-style-type: none"> • 36,00 m² - 0,40 cm - 1 stuk
Totaal volume	0,144 m ³
Eenvoudig bereikbaar	Ja
Bevestigingswijze	<ul style="list-style-type: none"> • Verlijmd, ingegoten, versmeerd • Geschroefd • Genageld, geniet
Identificatiemethode	Vaststelling zonder monsternamen
Destructieve handeling voor identificatie	Nee
Opmerking	De menuiserite platen zijn in de achterste slaapkamer bijna overal gebruikt om de wanden en de trapdoorgang af te werken. Sommige wand-delen zijn in oud pleisterwerk of gyproc uitgevoerd, maar wegens de verschillende lagen behang en overlappingsen is dit niet overal zichtbaar en moeilijk vast te stellen. Ook aan de steunbalk bovenaan is er menuiserite gebruikt voor de afkasting.

- Zorg voor een veilig beheer. Vermijd het beschadigen van het asbestmateriaal. Controleer de toestand jaarlijks op wijzigingen.
- Verwijder dit asbestmateriaal zo snel mogelijk. Volg de toestand goed op.

- Eenvoudige handelingen: mag via doe-het-zelf of door werknemer(s) met opleidingsattest eenvoudige handelingen
"Type Menuiserite" platen mogen met de nodige PBM's zelf verwijderd worden. Let er op dat het materiaal weggenomen wordt zonder te boren, slijpen of zagen en vermijd breken.
(PBM's = Persoonlijke beschermingsmiddelen zoals een FFP3 masker, wegwerpoveral en - handschoenen).

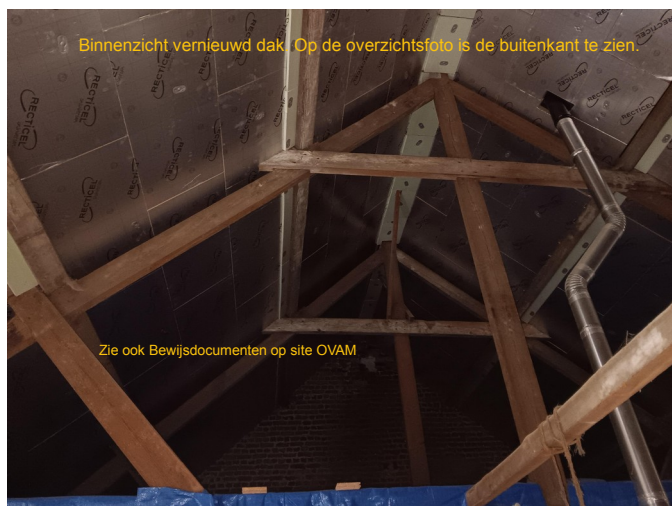
Binnenzicht vernieuwd dak. Op de overzichtsfoto is de buitenkant te zien.

Bouwjaar: 2014

Constructies gebouwd vanaf 2001 moeten niet onderzocht worden

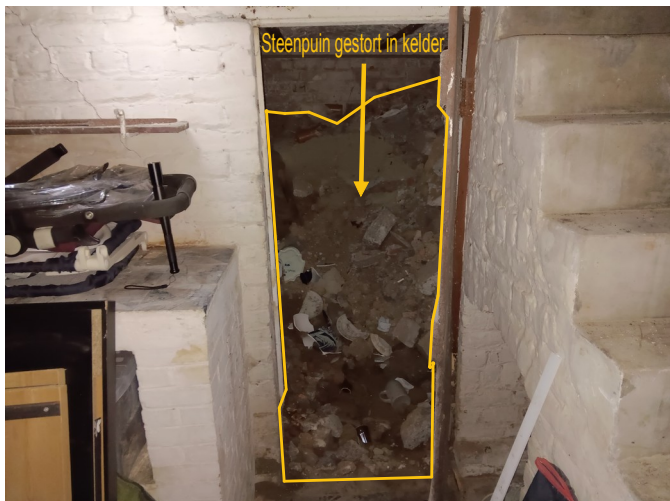
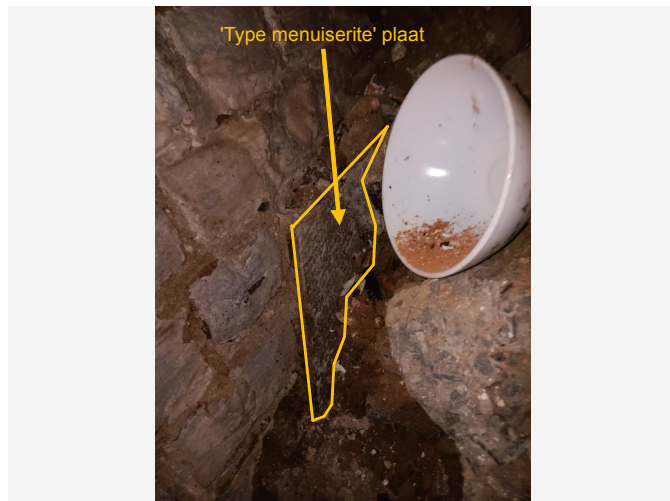
Fiche 10: 'Type menuiserie' plaat in kelder tussen steenpuin.

Beschrijving	'Type menuiserie' plaat in kelder tussen steenpuin.
Type afvalstof	Betreft resten (contaminatie) van verwerking of beschadiging
Type resten (contaminatie)	<ul style="list-style-type: none">• Stukken, fragmenten (vermengd in materiaal)
Besmette materialen	<ul style="list-style-type: none">• Steenslag, puin of grond en stenen
Bron van de resten	Bron van de resten is niet meer aanwezig
Omgeving	Binnen
Primaire drager	Puin of gemengde grond en stenen (geen bodem)
Gebondenheid resten	Hecht
Hoeveelheid (gewicht - aantal)	<ul style="list-style-type: none">• 2,00 kg - 1 stuk
Totaal gewicht	2,00 kg
Eenvoudig bereikbaar	Ja
Identificatiemethode	Vaststelling zonder monsternamen
Opmerking	In de kelder heeft de vorige eigenaar steenpuin gedumpt via het kolengat. Daartussen is minstens 1 stuk vezelcementplaat 'type menuiserie' zichtbaar. de kans is groot dat er onder het puin nog meerdere stukken aanwezig zijn.

- Verwijder het asbestafval.

- Eenvoudige handelingen: mag via doe-het-zelf of door werknemer(s) met opleidingsattest eenvoudige handelingen
"Type Menuiserie" platen mogen met de nodige PBM's zelf verwijderd worden. Let er op dat het materiaal weggenomen wordt zonder te boren, slijpen of zagen en vermijd breken.

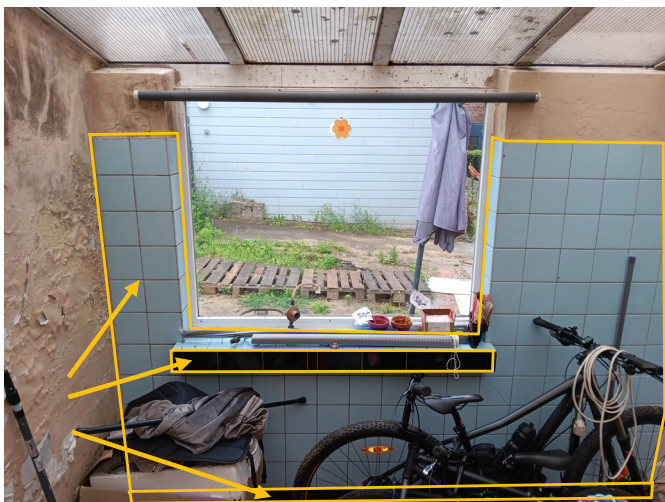
De samenstelling van de lijmlaag achter de tegels in de sanitaire ruimtes en keukens kon niet vastgesteld worden zonder destructief onderzoek. Vroeger werd voor de montage van (faïence)tegeltjes in keukens en sanitaire ruimtes vaak gebruik gemaakt van asbesthoudende lijmen. Omdat we binnen het kader van het niet destructieve onderzoek niet kunnen garanderen schadeloze staalnames te voorzien, werden geen stalen genomen. Omdat we niet kunnen bewijzen dat de lijmlaag geen asbest bevat, behandelen we ze als asbestverdacht. Bij eventuele latere afbraak of renovatie, dienen de nodige beschermingsmaatregelen getroffen te worden. Eventueel kan net voor de afbraak een bijkomende analyse worden aangevraagd.

Identificatiemethode	Redelijk vermoeden
Primaire drager	Binnenwand
(Asbest)materiaal	In-situ afwerkingslagen - Lijmlaag
Bindmiddel	Cement
Gebondenheid bindmiddel	Hecht
