# Asbestinventarisat attest

Sint-Truidensesteenweg 707, 3300 Tienen

Attestnummer : 20230930-000151.001

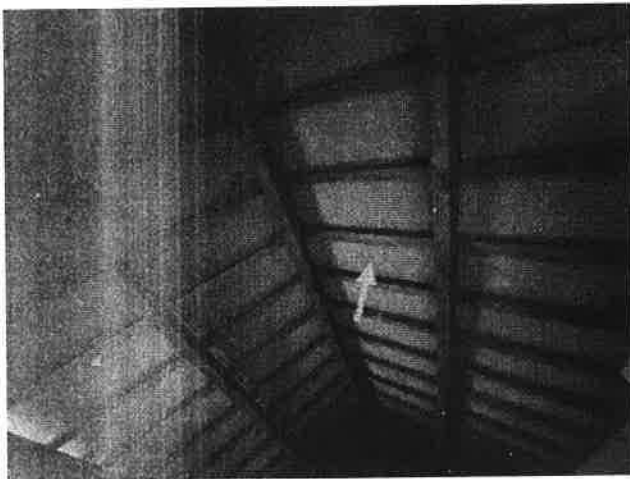
# Fiche 1: Onderdakplaten garage

Eindbeoordeling materiaalrisico	Hoog materiaalrisico en/of hoge kans op vezelvrijgave
---------------------------------	---

Gebondenheid	Categorie 1: hechtgebonden in oorsprong
Asbestsoort (vezeltype)	Crocidoliet aanwezig
Asbestconcentratie	Laag (< 50%)
Afschermingsgraad van het gehele materiaal	Geheel of deels (ook) vrij aan de binnenlucht
Toestand van het materiaal	Matig beschadigd, matig verweerd

Beschrijving	Onderdakplaten garage
Omgeving	Binnen
Primaire drager	Schuin dak
Asbestmateriaal	Plaat, paneel, tablet - Type Menuiserie
Bindmiddel van asbestmateriaal	Cement
Gebondenheid op basis van bindmiddel	Hecht
Hoeveelheid (oppervlakte - dikte - aantal)	• 24,00 m <sup>2</sup> - 0,50 cm - 1 stuk
Totaal volume	0,12 m <sup>3</sup>
Eenvoudig bereikbaar	Nee • Het asbestmateriaal is bedekt (uitgezonderd laag verf, coating, behang, kunststof, textiel) en het wegnemen van het bedekkende materiaal kan niet zonder het bedekkende materiaal te beschadigen.

**Dringend maatregelen nemen**

- Zorg voor een veilig beheer. Vermijd het beschadigen van het asbestmateriaal. Controleer de toestand jaarlijks op wijzigingen.
- Zorg voor een veilig beheer en verwijder dit asbestmateriaal wanneer het bij werken eenvoudig bereikbaar wordt. Controleer de toestand jaarlijks op wijzigingen.

- Eenvoudige handelingen: mag via doe-het-zelf of door werknemer(s) met opleidingsattest eenvoudige handelingen  
Bij verwijdering van de cementplaten steeds gebruik maken van persoonlijke beschermiddelen. De platen fixeren, niet breken, inpakken in dubbele folie en afvoeren. Laat de platen best verwijderen door een dakwerker of aannemer met een opleidingsattest eenvoudige handelingen.

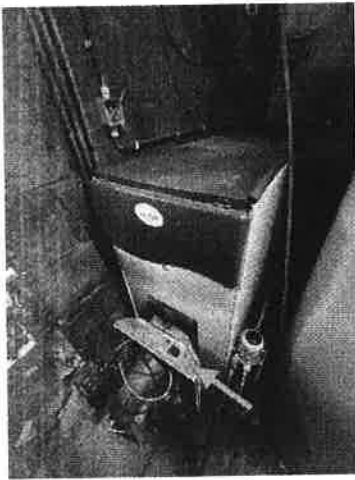
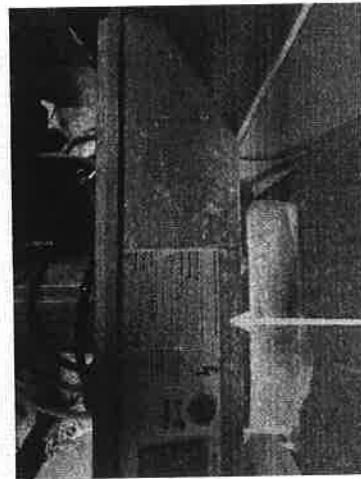
## Fiche 2: Brander CV-ketel 1985

Eindbeoordeling materiaalrisico	Laag materiaalrisico en/of verlaagde kans op vezelvrijgave
---------------------------------	--

Gebondenheid	Categorie 3: niet-hechtgebonden met weinig of geen matrix
Asbestsoort (vezeltype)	Crocidoliet aanwezig
Asbestconcentratie	Hoog ( $\geq 50\%$ )
Afschermingsgraad van het gehele materiaal	Stootvaste afscherming of omkasting
Toestand van het materiaal	Licht beschadigd, licht verweerd. Intact materiaal type Pical – asbestboard of categorie III 'gebondenheid'

<b>Eenvoudig bereikbaar</b>	Ja
<b>Bevestigingswijze</b>	<ul style="list-style-type: none"><li>• Geklemd</li><li>• Geschroefd</li></ul>
<b>Identificatiemethode</b>	Vaststelling zonder monstername
<b>Destructieve handeling voor identificatie</b>	Nee
<b>Opmerking</b>	De cv-ketel zelf dateert van 2005 en is bijgevolg niet asbestverdacht. De pakking van de brander is asbestverdacht (1985).

Verwijderen

- Zorg voor een veilig beheer. Vermijd het beschadigen van het asbestmateriaal. Controleer de toestand jaarlijks op wijzigingen.

- Eenvoudige handelingen: mag via doe-het-zelf of door werknemer(s) met opleidingsattest eenvoudige handelingen  
Pakkingen mogen zelf verwijderd worden (bron: OVAM).

Zorg steeds voor voldoende beschermmiddelen tijdens de verwijdering van deze toepassing en zorg dat er niemand in de buurt is.

Melding van asbesthoudend pakking maken bij onderhoud ketel.

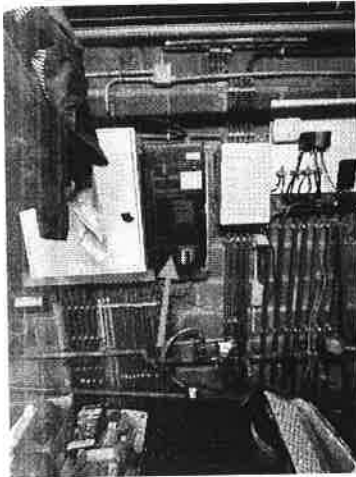
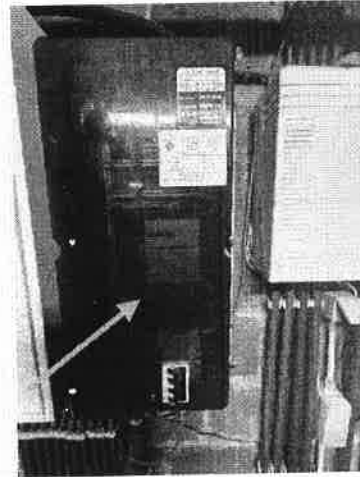
## Fiche 3: Elektriciteitsteller bakeliet

Bakeliet toepassingen zijn in sommige gevallen asbesthoudend. Er werd geen staalname uitgevoerd van deze toepassing.

Eindbeoordeling materiaalrisico	Zeer laag materiaalrisico en/of zeer lage kans op vezelvrijgave
---------------------------------	---

Gebondenheid	Categorie 1: hechtgebonden in oorsprong
Asbestsoort (vezeltype)	Crocidoliet aanwezig
Asbestconcentratie	Laag (< 50%)
Afschermingsgraad van het gehele materiaal	Stootvaste afscherming of omkasting
Toestand van het materiaal	Onbeschadigd, niet verweerd

Zorgvuldig beheeren

- Zorg voor een veilig beheer. Vermijd het beschadigen van het asbestmateriaal. Controleer de toestand jaarlijks op wijzigingen.

- Eenvoudige handelingen: mag via doe-het-zelf of door werknemer(s) met opleidingsattest eenvoudige handelingen  
Mag via doe-het-zelf: betreft hecht gebonden asbest dewelke in een goede staat is.  
Zonder breken verwijderen. Zorg voor voldoende beschermmiddelen en zorg dat er niemand in de nabije omgeving is tijdens de verwijdering.  
Hou rekening met de regelgeving omtrent de verwijdering van tellers en meters bij de bevoegde instanties.

Bij renovatie, of vernieuwing electriciteit advies: verwijderen van de mogelijk asbesthoudende toepassing.

Algemeen advies: Zorg dat de toepassing in een goede staat blijft verkeren.

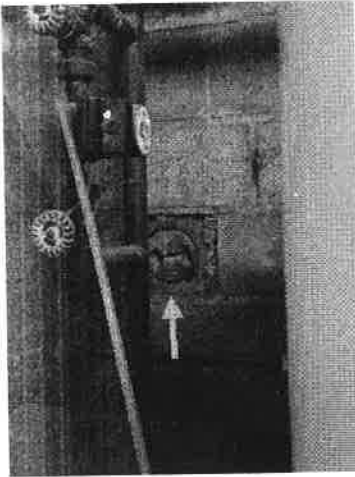
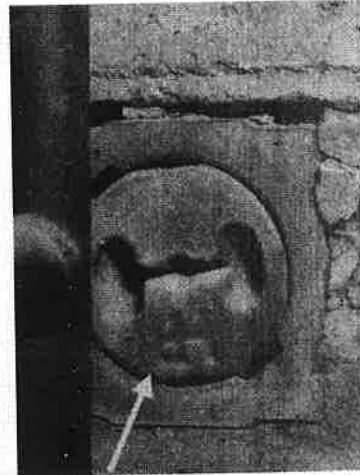
## Fiche 4: Roetschuiven

Eindbeoordeling materiaalrisico	Laag materiaalrisico en/of verlaagde kans op vezelvrijgave
---------------------------------	--

Gebondenheid	Categorie 1: hechtgebonden in oorsprong
Asbestsoort (vezeltype)	Crocidoliet aanwezig
Asbestconcentratie	Laag (< 50%)
Afschermingsgraad van het gehele materiaal	Geheel of deels (ook) vrij aan de binnenlucht
Toestand van het materiaal	Onbeschadigd, niet verweerd

Destructieve handeling voor identificatie	Nee
Opmerking	Er zijn 2 roetschuiven aanwezig in de garage achter de CV-ketel.

Veilig beheeren

- Zorg voor een veilig beheer. Vermijd het beschadigen van het asbestmateriaal. Controleer de toestand jaarlijks op wijzigingen.

- Eenvoudige handelingen: mag via doe-het-zelf of door werknemer(s) met opleidingsattest eenvoudige handelingen  
Betreft een hechtgebonden toepassing dewelke in een goede staat verkeert. Bij verwijdering steeds gebruik maken van persoonlijke beschermingsmiddelen, de toepassing verwijderen, dubbel verpakken en afvoeren.

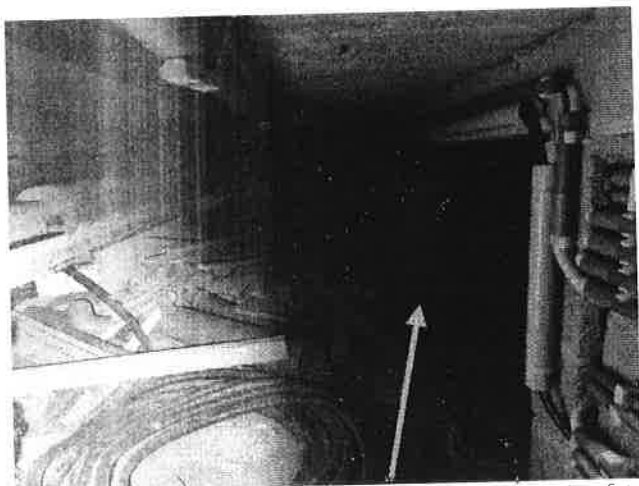
## Fiche 5: Kruipkelder

Reden: Het onderzoek kan niet uitgevoerd worden binnen de bepalingen van de Welzijnswet

Uitleg van de asbestdeskundige: De kruipkelder heeft een hoogte van 80cm.

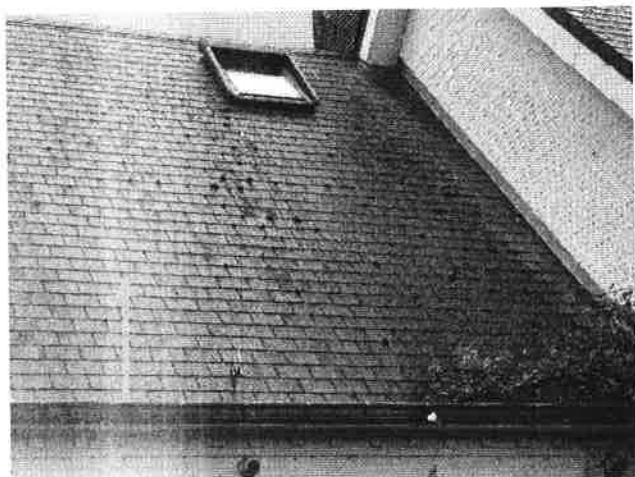
## Fiche 6: Nieuw dak met natuurleien

Een nieuw dak met natuurleien werd geplaatst in 2017 (zie factuur in bewijsdocumenten).

De brede dakkapel heeft epdm als dakbedekking.

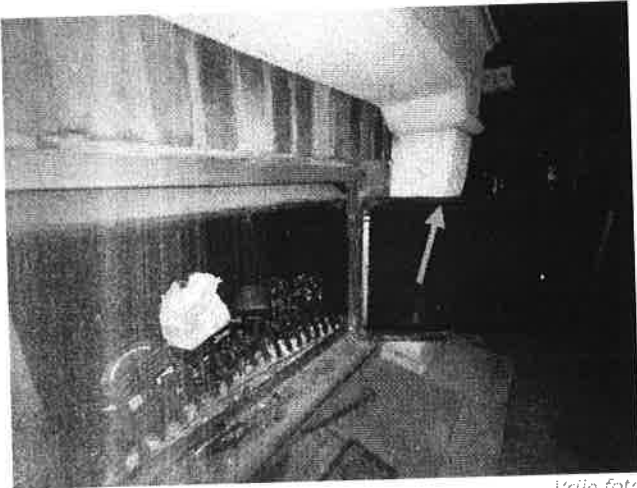
## Fiche 8: Geen koord aanwezig in de kachel

Bij inspectie blijkt dat er geen koord aanwezig is in de kachel (zie foto's in bewijsdocumenten "adviesfiches).

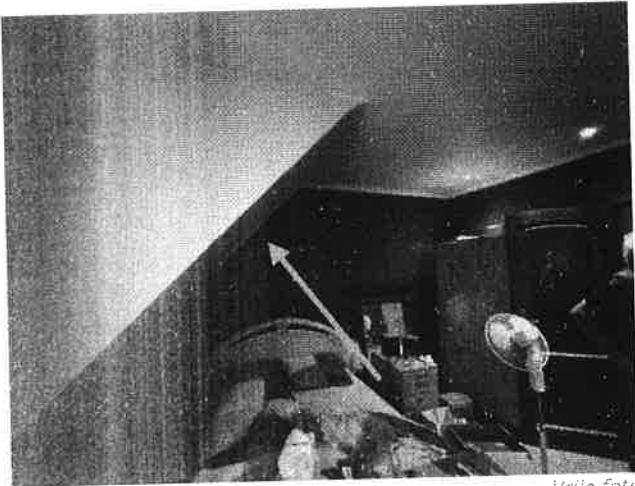
## Fiche 9: Gipsplaten schuine wanden V+1

De schuine wanden werden afgewerkt met gipsplaten. Het pleisterwerk van de muren en plafonds werd geanalyseerd door een erkend labo en zijn niet asbesthoudend. Volgens het lastenkohier is er ook nooit een onderdak in menuiserie geplaatst. De kans op het vinden van asbestverdachte materialen achter de gipsplaten is bijgevolg klein. Doch werd er geen nader onderzoek uitgevoerd omdat dit buiten de scope van huidig niet-destructief asbestattest valt.

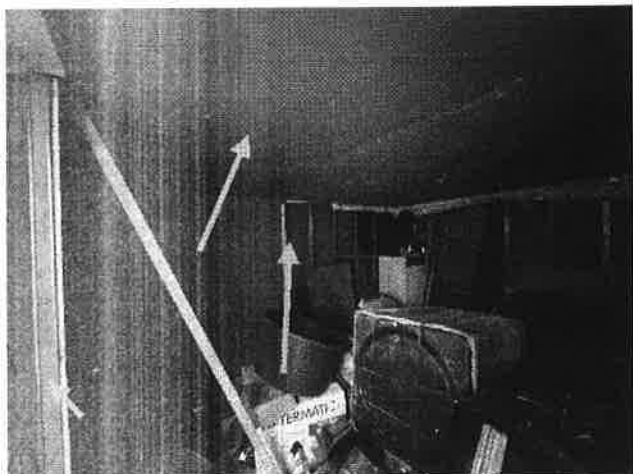
## Fiche 10: Bijgebouw aan hoofdgebouw

De wanden en plafonds zijn afgewerkt met gipsplaten. Work in progress (zie foto's in fotoreportage adviesfiches).

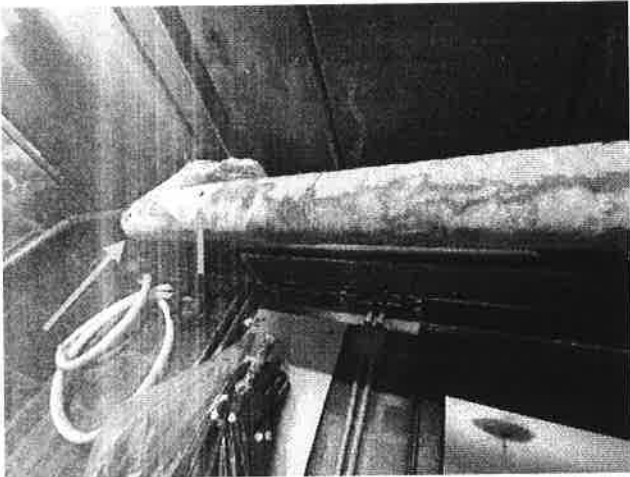
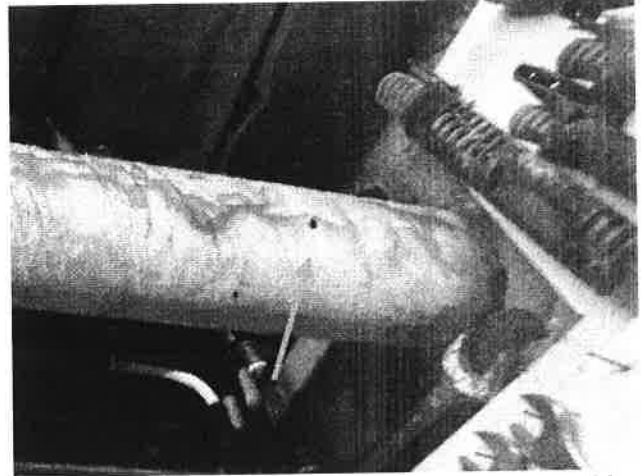
## Fiche 11: Leidingisolatie recht

Geen asbest

#	Type	Referentie	Resultaat
11.1	Mengmonster	MM03 leidingisolatie recht	Geen asbest

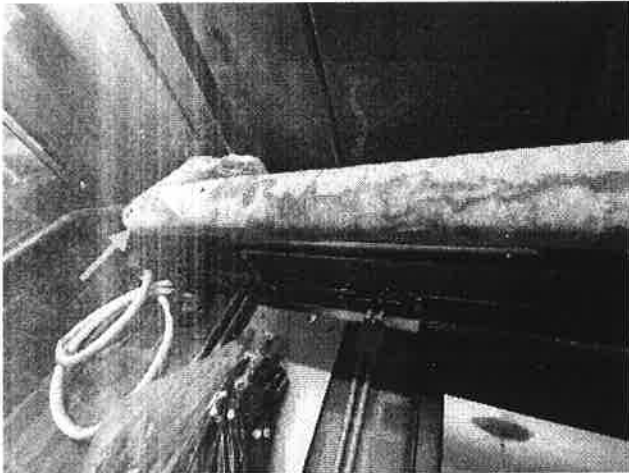
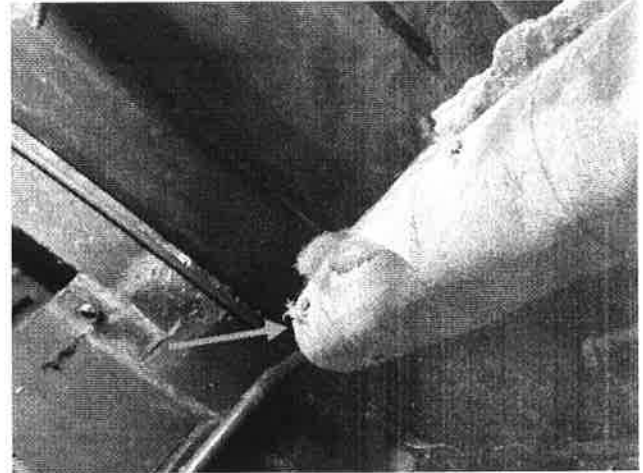
## Fiche 12: Leidingisolatie bocht

Geen asbest

#	Type	Referentie	Resultaat
12.1	Mengmonster	MM04	Geen asbest

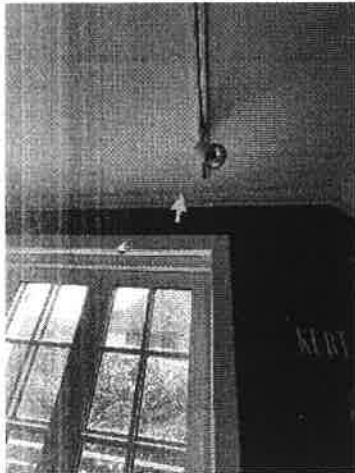
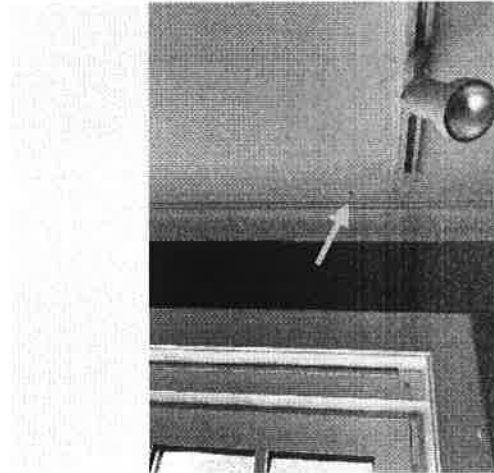
## Fiche 13: pleister plafond

Geen asbest

#	Type	Referentie	Resultaat
13.1	Mengmonster	MM02 pleister plafond	Geen asbest

<b>Bindmiddel van materiaal</b>	Gips - kalk
<b>Gebondenheid op basis van bindmiddel</b>	Niet-hechtgebonden
<b>Hoeveelheid (oppervlakte - dikte - aantal)</b>	• 320,00 m <sup>2</sup> - 1,00 cm - 1 stuk
<b>Totaal volume</b>	3,20 m <sup>3</sup>
<b>Identificatiemethode</b>	Vaststelling met monstername
<b>Destructieve handeling voor identificatie</b>	Nee
<b>Opmerking</b>	Oppervlakte pleisterwerk plafonds is een schatting maar minder van toepassing want de staalname van de plafonds in pleister is niet asbesthoudend.

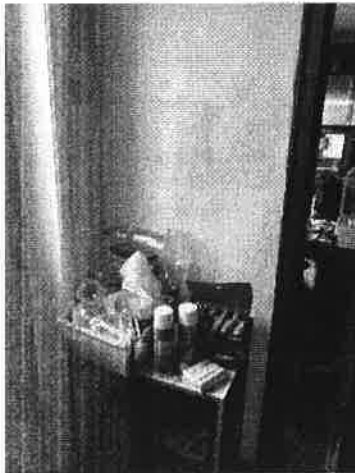
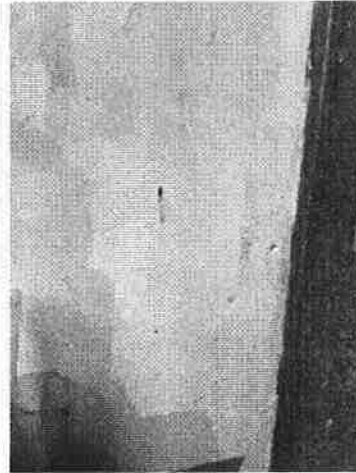
## Fiche 14: Pleister muur

Geen asbest

#	Type	Referentie	Resultaat
14.1	Mengmonster	MM01 pleister muur	Geen asbest

<b>Bindmiddel van materiaal</b>	Gips - kalk
<b>Gebondenheid op basis van bindmiddel</b>	Niet-hechtgebonden
<b>Hoeveelheid (oppervlakte - dikte - aantal)</b>	• 476,00 m <sup>2</sup> - 1,00 cm - 1 stuk
<b>Totaal volume</b>	4,76 m <sup>3</sup>
<b>Identificatiemethode</b>	Vaststelling met monstername
<b>Destructieve handeling voor identificatie</b>	Nee
<b>Opmerking</b>	Oppervlakte pleisterwerk muren is een schatting maar minder van toepassing want het resultaat van de staalname van de muren in pleister is niet asbesthoudend.
