Asbestinventarisatetest

Vital Decosterstraat 50/0403, 3000 Leuven

Attestnummer : 20260409-000157.000

Uitgegeven op : 09.04.2026

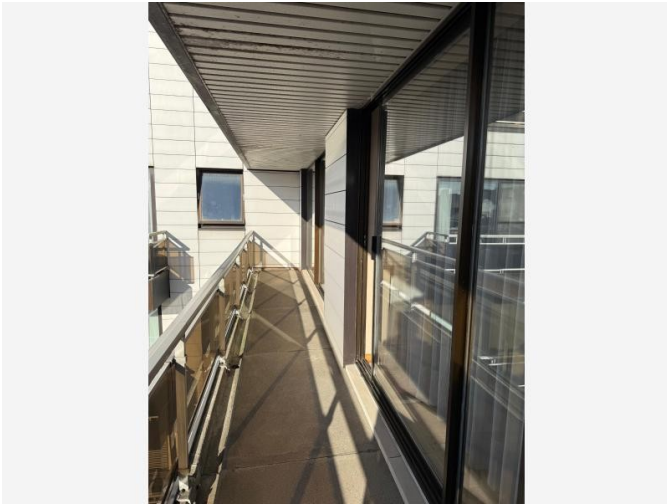
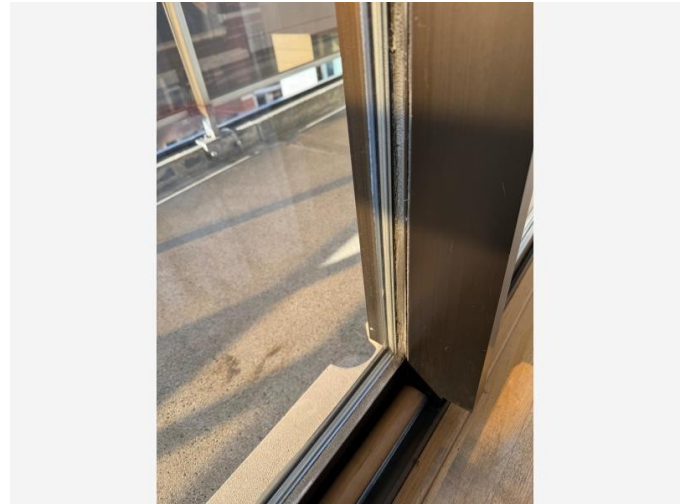
Het asbestmateriaal valt onder de mijlpaal van 2040.

Eindbeoordeling materiaalrisico	Verhoogd materiaalrisico en/of verhoogde kans op vezelvrijgave
---------------------------------	--

Gebondenheid	Categorie 1: hechtgebonden in oorsprong
Asbestsoort (vezeltype)	Alleen chrysotiel aanwezig
Asbestconcentratie	Laag (< 50%)
Afschermingsgraad van het gehele materiaal	Geheel of deels vrij aan de binnenlucht, maar geen contact met binnenluchtstromen
Toestand van het materiaal	Matig beschadigd, matig verweerd

#	Type	Referentie	Resultaat
1.1	Mengmonster	Mastiek	Chrysotiel

Beschrijving	Mastiek aluramen
Omgeving	Grenst aan binnen- en buitenlucht
Primaire drager	Wandopening verticaal (raam, deur, ...)
Asbestmateriaal	In-situ afwerkingslagen - Pasta, stopverf, voegsel, stopsel, vulsel, mastiek, katten, ...
Bindmiddel van asbestmateriaal	Kitten, mastiek, pasta
Gebondenheid op basis van bindmiddel	Hecht
Hoeveelheid (gewicht - aantal)	<ul style="list-style-type: none">• 5,00 kg - 1 stuk
Totaal gewicht	5,00 kg
Eenvoudig bereikbaar	Ja
Bevestigingswijze	<ul style="list-style-type: none">• Verlijmd, ingegoten, versmeerd
Identificatiemethode	Een monstername door de asbestdeskundige met laboanalyse door een asbestlabo.
Destructieve handeling voor identificatie	Nee

Verwijderen

- Zorg voor een veilig beheer. Vermijd het beschadigen van het asbestmateriaal. Controleer de toestand jaarlijks op wijzigingen.

- Eenvoudige handelingen: mag via doe-het-zelf of door werknemer(s) met opleidingsattest eenvoudige handelingen bij aanpassing glas of volledig buitenschrijnwerk. Eenvoudige handelingen is alleen toegestaan als men de toepassing niet verder breekt of vergruist en men stofvorming vermijdt bij verwijdering, best fixeren en bevochtigen. Check het wetgevend kader (website van de OVAM (www.asbestinfo.be) en/of CODEX boek VI titel 3).

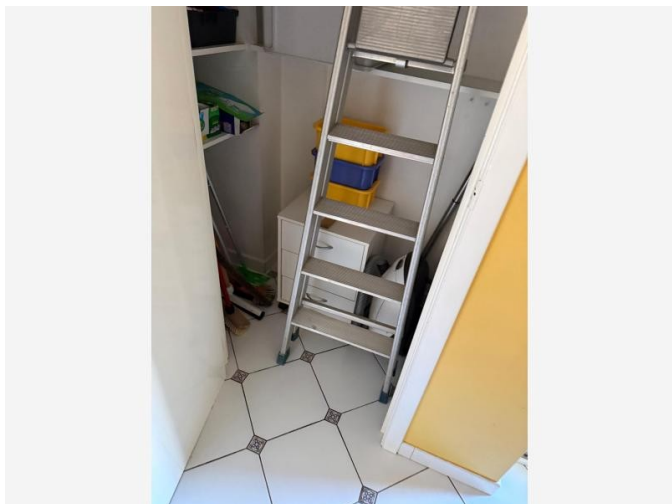
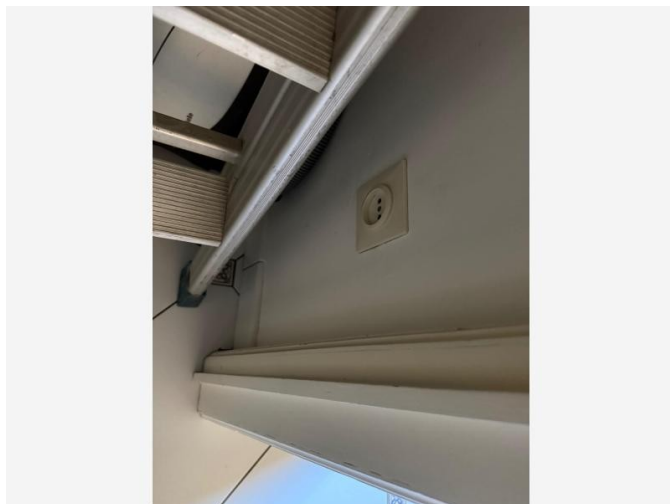
Het asbestmateriaal valt onder de mijlpaal van 2040.

Eindbeoordeling materiaalrisico	Laag materiaalrisico en/of verlaagde kans op vezelvrijgave
---------------------------------	--

Gebondenheid	Categorie 1: hechtgebonden in oorsprong
Asbestsoort (vezeltype)	Crocidoliet aanwezig
Asbestconcentratie	Laag (< 50%)
Afschermingsgraad van het gehele materiaal	Geheel of deels vrij aan de binnenlucht, maar geen contact met binnenluchtstromen
Toestand van het materiaal	Onbeschadigd, niet verweerd

Beschrijving	Bakelieten schakelmateriaal
Omgeving	Binnen
Primaire drager	Communicatie en elektrische infrastructuur en uitrusting
Asbestmateriaal	Plaat, paneel, tablet - Type Bakeliet
Bindmiddel van asbestmateriaal	Kunststof of -hars
Gebondenheid op basis van bindmiddel	Hecht
Hoeveelheid (oppervlakte - dikte - aantal)	• 0,25 m ² - 0,50 cm - 1 stuk
Totaal volume	0,001 m ³
Eenvoudig bereikbaar	Ja
Bevestigingswijze	<ul style="list-style-type: none">• Geklemd• Geschroefd
Identificatiemethode	<p>De asbestdeskundige beoordeelt het materiaal als asbestverdacht en dus asbesthoudend, en dit zonder monstername.</p> <p>Motivatie: De monstername brengt andere schade aan dan schade die inherent is aan de monstername.</p>
Destructieve handeling voor identificatie	Nee

Zorgvuldig beheren

- Zorg voor een veilig beheer. Vermijd het beschadigen van het asbestmateriaal. Controleer de toestand jaarlijks op wijzigingen.
- Voer bijkomende staalname(s) uit.

- Eenvoudige handelingen: mag via doe-het-zelf of door werknemer(s) met opleidingsattest eenvoudige handelingen aanpassing electriciteit ,Eenvoudige handelingen is alleen toegestaan als men de toepassing niet verder breekt of vergruist en men stofvorming vermijdt bij verwijdering, best fixeren en bevochtigen .Check het wetgevend kader (website van de OVAM (www.asbestinfo.be) en/of CODEX boek VI titel 3).

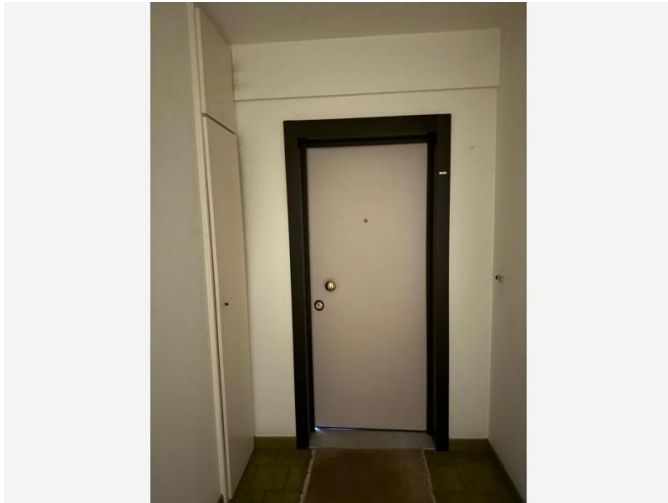
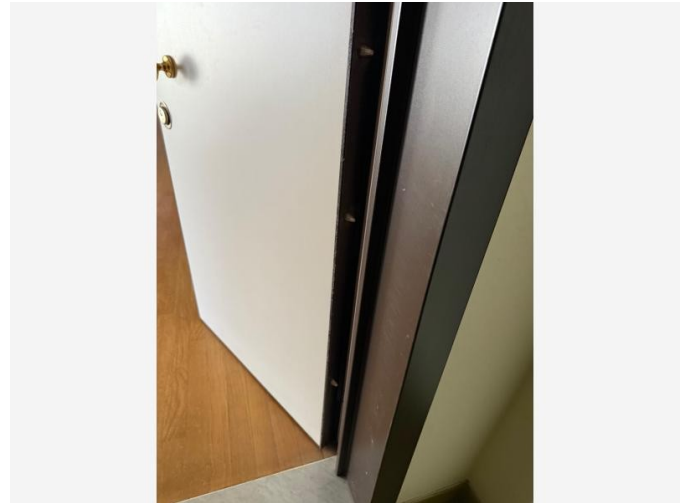
geen zicht in opbouw deur ivm gebruikte materialen , geen destructief onderzoek

Basis voor advies	Beoordeling op basis van expertise met een vaststelling door de asbestdeskundige.
Primaire drager	Wandopening verticaal (raam, deur, ...)

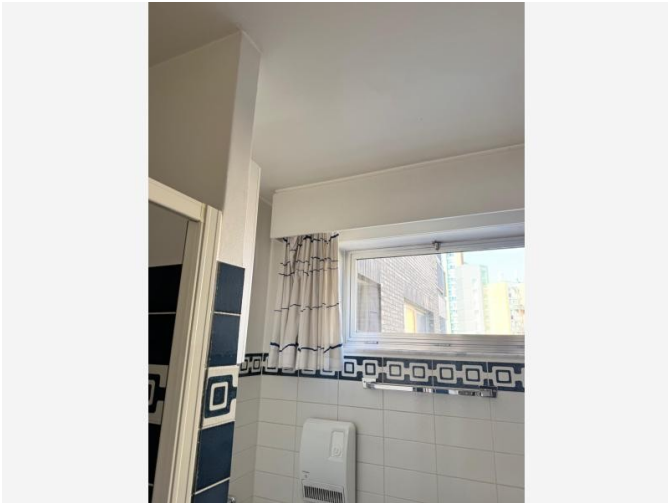
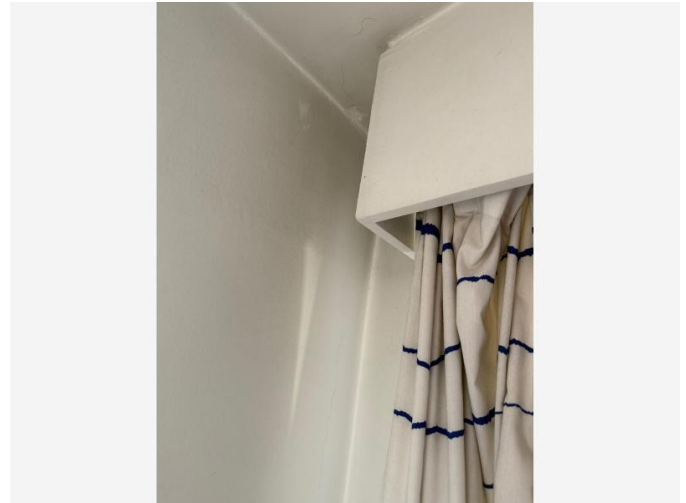
Fiche 4: Pleister plafond

Geen asbest

#	Type	Referentie	Resultaat
4.1	Mengmonster	Pleister plafond	Geen asbest

Beschrijving	Pleister plafond
Omgeving	Binnen
Primaire drager	Plafond
Bindmiddel van materiaal	Gips - kalk
Gebondenheid op basis van bindmiddel	Niet-hechtgebonden
Hoeveelheid (oppervlakte - dikte - aantal)	• 140,00 m ² - 0,50 cm - 1 stuk
Totaal volume	0,70 m ³
Identificatiemethode	Een monstername door de asbestdeskundige met laboanalyse door een asbestlabo.
Destructieve handeling voor identificatie	Nee

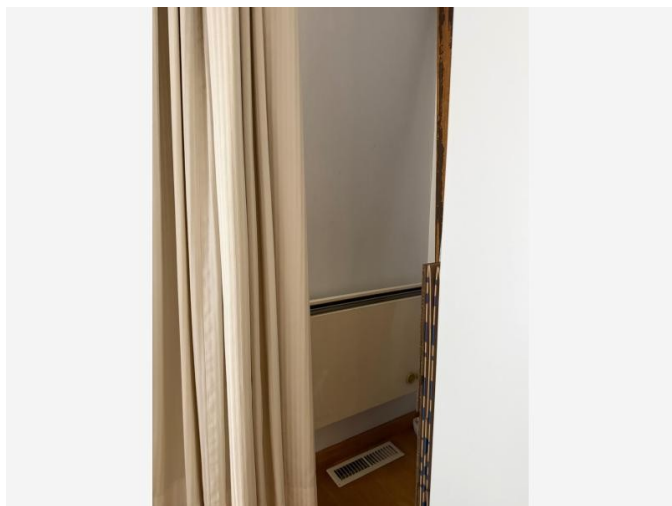
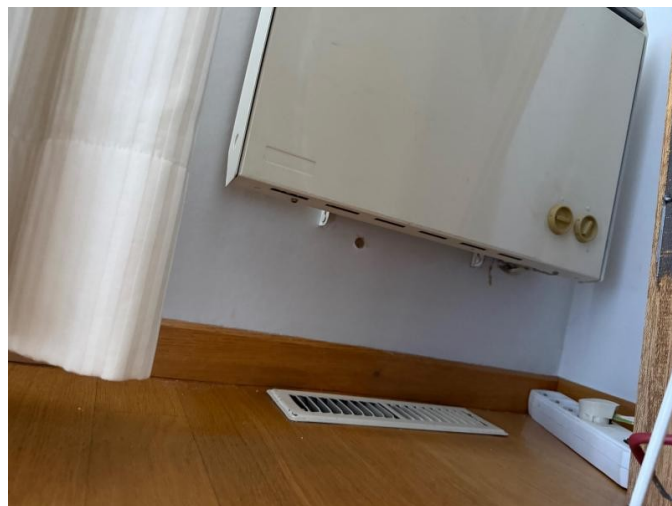
Geen asbest

#	Type	Referentie	Resultaat
5.1	Mengmonster	Pleister muur	Geen asbest

Beschrijving	Pleister muur
Omgeving	Binnen
Primaire drager	Binnenwand
Bindmiddel van materiaal	Gips - kalk
Gebondenheid op basis van bindmiddel	Niet-hechtgebonden
Hoeveelheid (oppervlakte - dikte - aantal)	• 350,00 m ² - 1,00 cm - 1 stuk
Totaal volume	3,50 m ³
Identificatiemethode	Een monstername door de asbestdeskundige met laboanalyse door een asbestlabo.
Destructieve handeling voor identificatie	Nee
