Asbestinventarisatietest

Hertogstraat 153/0702, 3001 Leuven

Asbestveilig (maar niet asbestvrij)

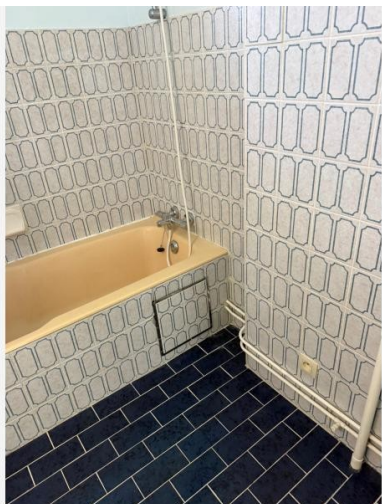
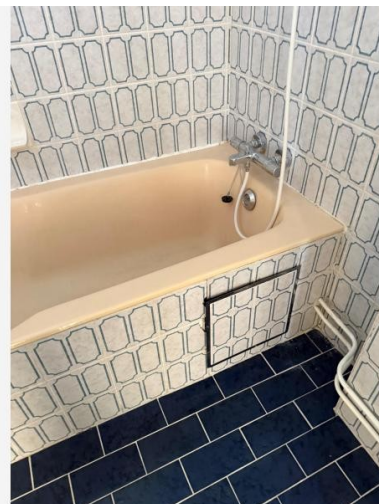
Het asbestmateriaal valt onder de mijlpaal van 2040.

Eindbeoordeling materiaalrisico	Zeer laag materiaalrisico en/of zeer lage kans op vezelvrijgave
---------------------------------	---

Gebondenheid	Categorie 1: hechtgebonden in oorsprong
Asbestsoort (vezeltype)	Alleen chrysotiel aanwezig
Asbestconcentratie	Laag (< 50%)
Afschermingsgraad van het gehele materiaal	Alleen randen, niet afgeschermd, maar geen contact met binnenluchtstromen
Toestand van het materiaal	Licht beschadigd, licht verweerd. Intacte calciumsilicaatplaat of materiaal met categorie 3-gebondenheid

#	Type	Referentie	Resultaat
1.1	Puntmonster	Tegellijm	Chrysotiel

Beschrijving	Tegellijm
Omgeving	Binnen
Primaire drager	Binnenwand
Asbestmateriaal	In-situ afwerkingslagen - Smeerlaag
Bindmiddel van asbestmateriaal	Cement
Gebondenheid op basis van bindmiddel	Hecht
Hoeveelheid (oppervlakte - dikte - aantal)	<ul style="list-style-type: none">• 30,00 m² - 1,00 cm - 1 stuk
Totaal volume	0,30 m ³
Eenvoudig bereikbaar	Ja
Bevestigingswijze	<ul style="list-style-type: none">• Verlijmd, ingegoten, versmeerd
Identificatiemethode	Een monstername door de asbestdeskundige met laboanalyse door een asbestlabo.
Destructieve handeling voor identificatie	Nee
Opmerking	achter tegels bad tegellijm , ook tegels in keuken en in wc , staalnames aangeraden bij aanpassing tegels

- Zorg voor een veilig beheer. Vermijd het beschadigen van het asbestmateriaal. Controleer de toestand jaarlijks op wijzigingen.
- Voer bijkomende staalname(s) uit.

- Eenvoudige handelingen: enkel door erkend asbestverwijderaar stofvorming Eenvoudige handelingen is **alleen toegestaan** als men de toepassing niet verder breekt of vergruist en men stofvorming vermijdt bij verwijdering, best fixeren en bevochtigen .Check het wetgevend kader (website van de OVAM (www.asbestinfo.be) en/of CODEX boek VI titel 3).

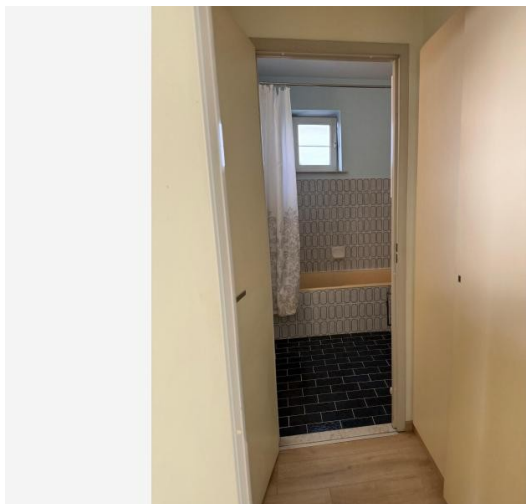
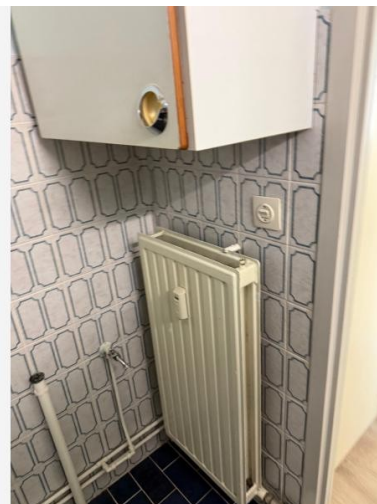
Het asbestmateriaal valt onder de mijlpaal van 2040.

Eindbeoordeling materiaalrisico	Laag materiaalrisico en/of verlaagde kans op vezelvrijgave
---------------------------------	--

Gebondenheid	Categorie 1: hechtgebonden in oorsprong
Asbestsoort (vezeltype)	Crocidoliet aanwezig
Asbestconcentratie	Laag (< 50%)
Afschermingsgraad van het gehele materiaal	Geheel of deels vrij aan de binnenlucht, maar geen contact met binnenluchtstromen
Toestand van het materiaal	Onbeschadigd, niet verweerd

Beschrijving	Bakelieten schakelmateriaal
Omgeving	Binnen
Primaire drager	Communicatie en elektrische infrastructuur en uitrusting
Asbestmateriaal	Plaat, paneel, tablet - Type Bakeliet
Bindmiddel van asbestmateriaal	Kunststof of -hars
Gebondenheid op basis van bindmiddel	Hecht
Hoeveelheid (oppervlakte - dikte - aantal)	<ul style="list-style-type: none">• 0,50 m² - 0,50 cm - 1 stuk
Totaal volume	0,003 m ³
Eenvoudig bereikbaar	Ja
Bevestigingswijze	<ul style="list-style-type: none">• Geklemd• Geschroefd
Identificatiemethode	<p>De asbestdeskundige beoordeelt het materiaal als asbestverdacht en dus asbesthoudend, en dit zonder monstername.</p> <p>Motivatie: De monstername brengt andere schade aan dan schade die inherent is aan de monstername.</p>
Destructieve handeling voor identificatie	Nee

- Zorg voor een veilig beheer. Vermijd het beschadigen van het asbestmateriaal. Controleer de toestand jaarlijks op wijzigingen.
- Voer bijkomende staalname(s) uit.

- Eenvoudige handelingen: mag via doe-het-zelf of door werknemer(s) met opleidingsattest eenvoudige handelingen aanpassing electriciteit „Eenvoudige handelingen is alleen toegestaan als men de toepassing niet verder breekt of vergruist en men stofvorming vermijdt bij verwijdering, best fixeren en bevochtigen .Check het wetgevend kader (website van de OVAM (www.asbestinfo.be) en/of CODEX boek VI titel 3).

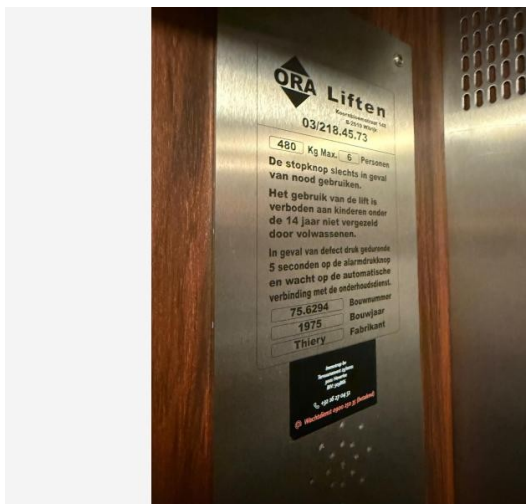
Situeringsfoto

Tijdelijke beperking

Reden: Er is geen volledige risicobeoordeling mogelijk

Uitleg van de asbestdeskundige: in schachten en in Gemene Delen

(Asbest)materiaal	In-situ afwerkingslagen - Thermische isolatie
Karakterisatie	Asbest (verdacht)
Primaire drager	HVAC infrastructuur en uitrusting

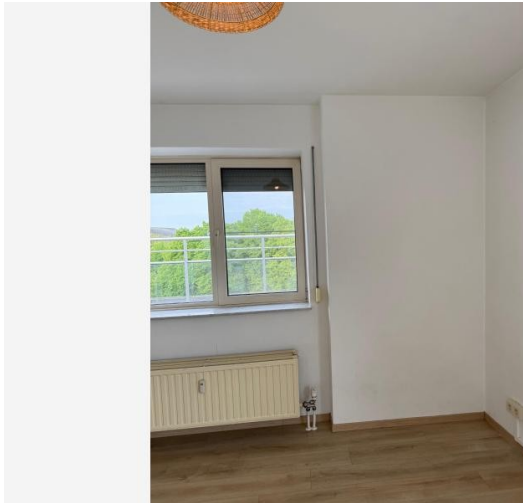
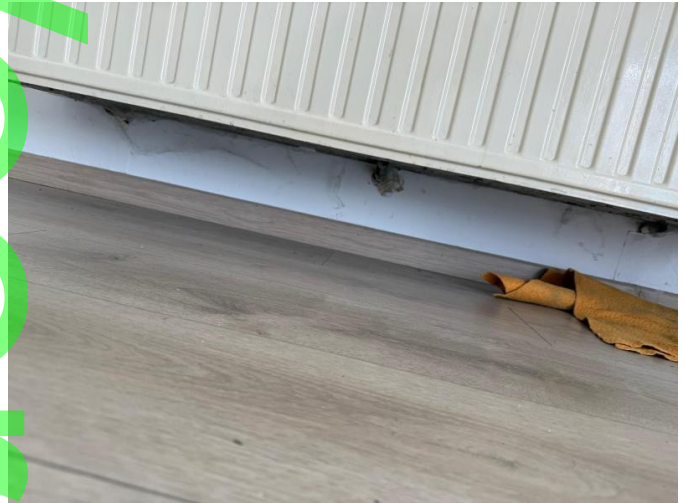
Geen asbest

#	Type	Referentie	Resultaat
4.1	Mengmonster	Pleister muur	Geen asbest

Beschrijving	Pleister muur
Omgeving	Binnen
Primaire drager	Binnenwand
Bindmiddel van materiaal	Gips - kalk
Gebondenheid op basis van bindmiddel	Niet-hechtgebonden
Hoeveelheid (oppervlakte - dikte - aantal)	<ul style="list-style-type: none">• 150,00 m² - 1,00 cm - 1 stuk
Totaal volume	1,50 m ³
Identificatiemethode	Een monstername door de asbestdeskundige met laboanalyse door een asbestlabo.
Destructieve handeling voor identificatie	Nee

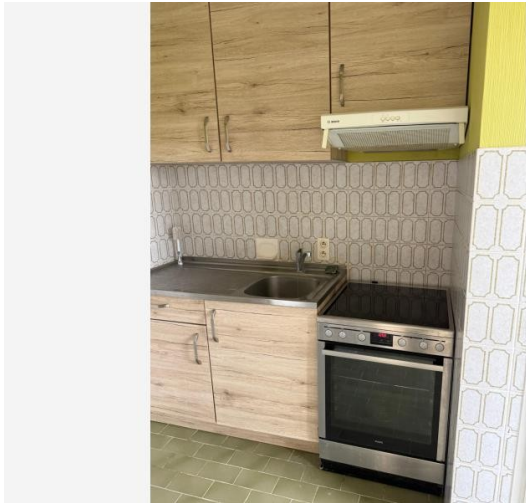
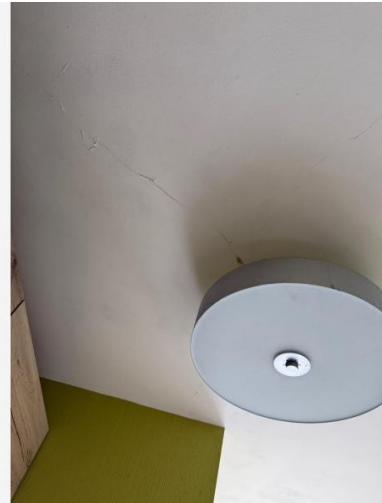
Fiche 5: Pleister plafond

Geen asbest

#	Type	Referentie	Resultaat
5.1	Mengmonster	Pleister plafond	Geen asbest

Beschrijving	Pleister plafond
Omgeving	Binnen
Primaire drager	Plafond
Bindmiddel van materiaal	Gips - kalk
Gebondenheid op basis van bindmiddel	Niet-hechtgebonden
Hoeveelheid (oppervlakte - dikte - aantal)	<ul style="list-style-type: none">• 60,00 m² - 1,00 cm - 1 stuk
Totaal volume	0,60 m ³
Identificatiemethode	Een monstername door de asbestdeskundige met laboanalyse door een asbestlabo.
Destructieve handeling voor identificatie	Nee
