Asbestinventarisatetest

Groefstraat 9/0202, 3000 Leuven

Attestnummer : 20260603-000029.000

Uitgegeven op : 03.06.2026

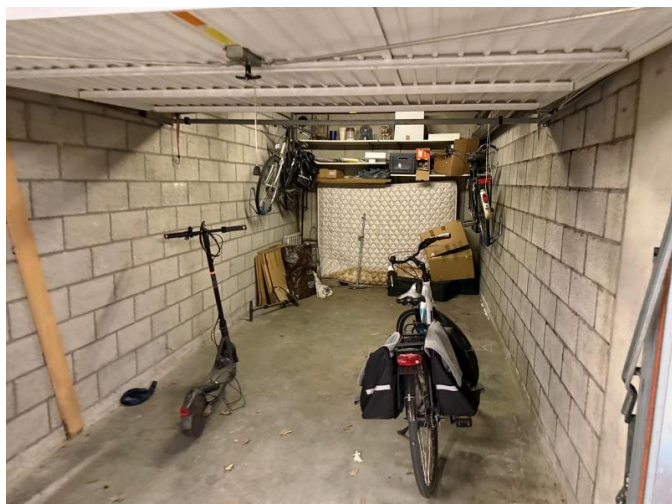
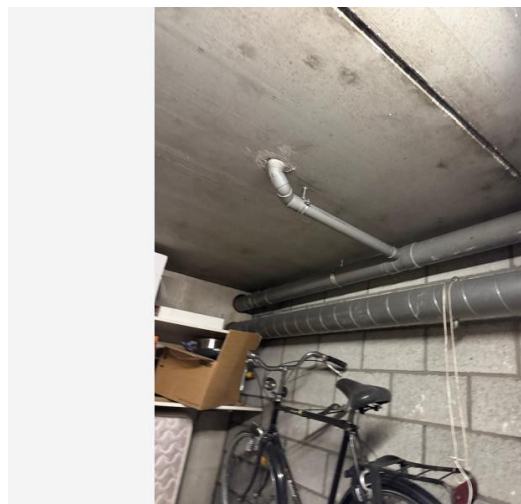
Informatie over een niet-asbestverdacht materiaal

Basis voor advies	De asbestdeskundige beoordeelt het materiaal als niet-asbestverdacht.
--------------------------	---

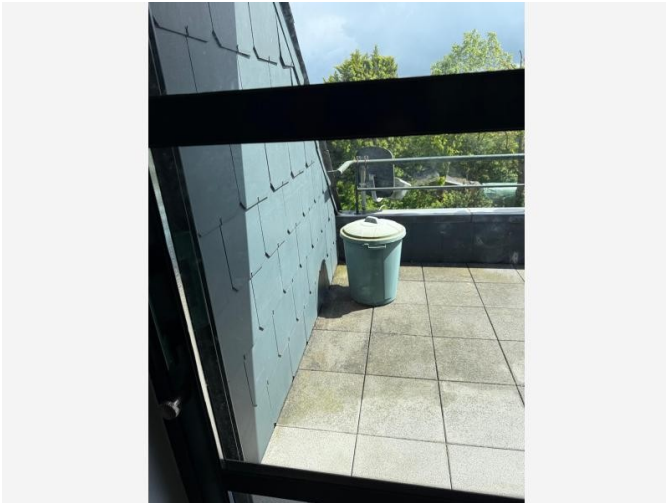
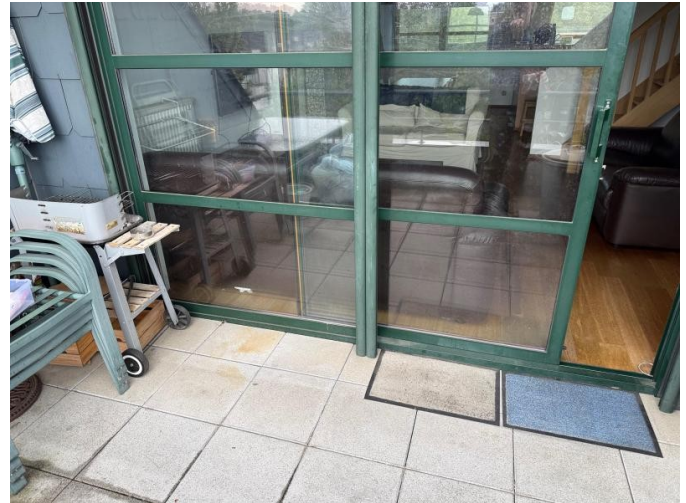
Informatie over een materiaal van een andere eigenaar

zie attest GD voor waterkering onder terrastegels

Basis voor advies	Beoordeling op basis van expertise met een vaststelling door de asbestdeskundige.
Primaire drager	Balkons, loopbruggen,...

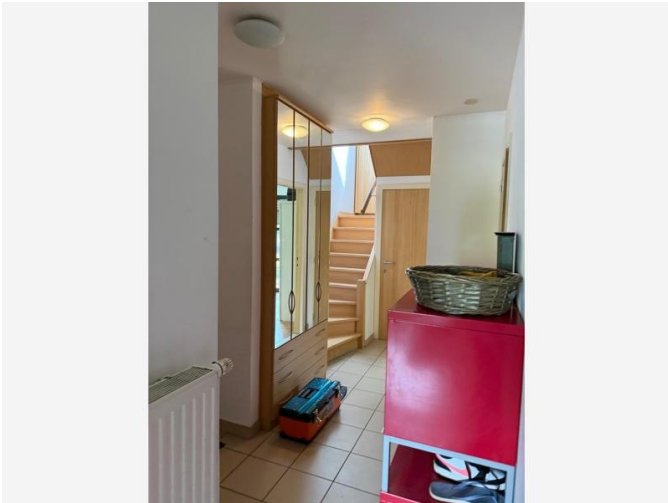
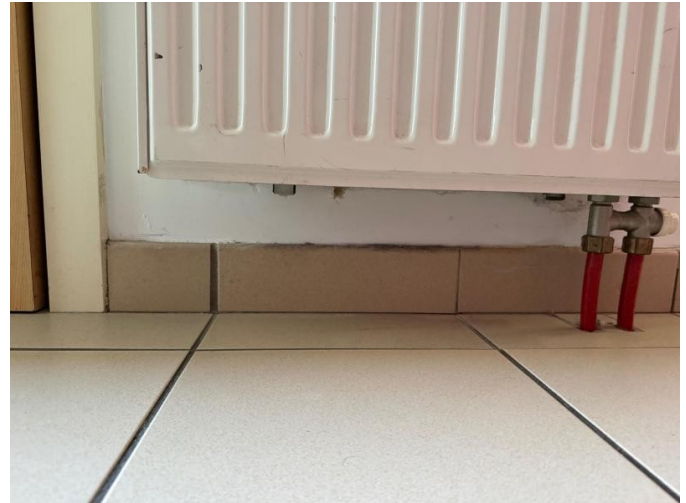
Geen asbest

#	Type	Referentie	Resultaat
3.1	Mengmonster	Pleister muur	Geen asbest

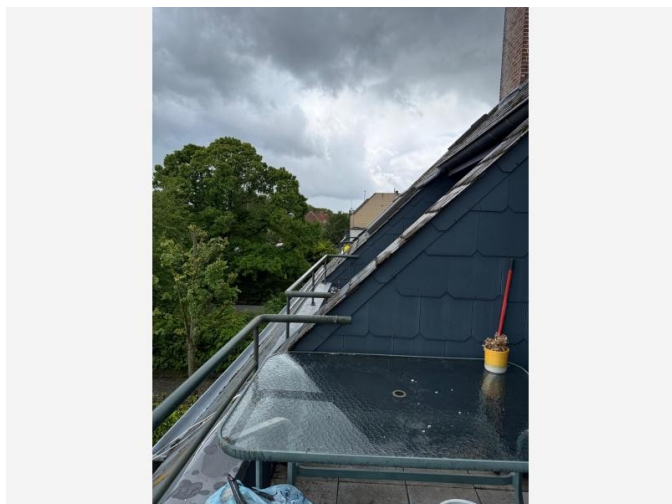
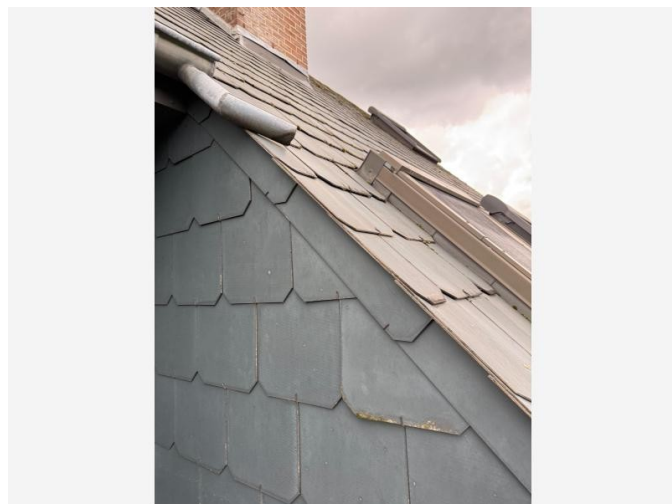
Geen asbest

#	Type	Referentie	Resultaat
4.1	Mengmonster	Leien zijgevel dakterras	Geen asbest

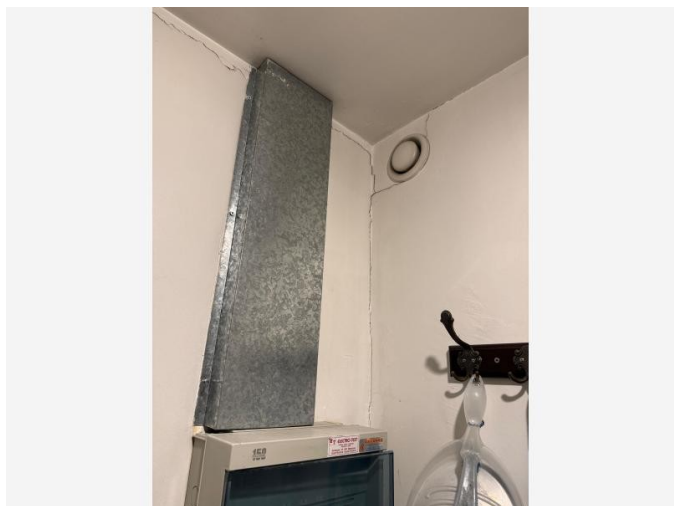
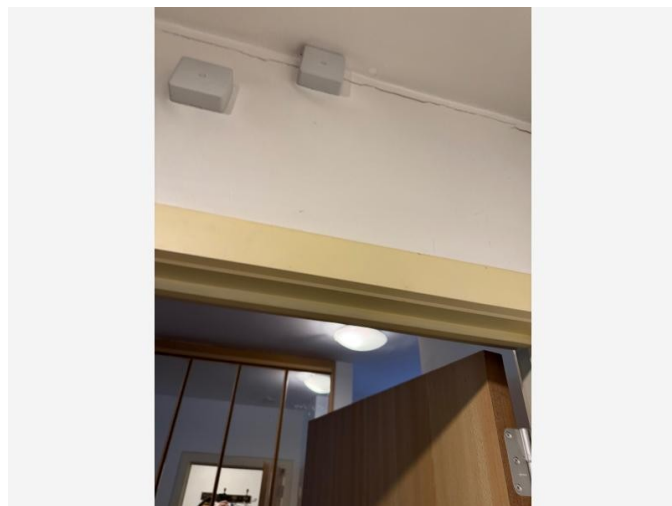
Geen asbest

#	Type	Referentie	Resultaat
5.1	Mengmonster	Pleister plafond	Geen asbest

Beschrijving	Pleister plafond
Omgeving	Binnen
Primaire drager	Plafond
Bindmiddel van materiaal	Gips - kalk
Gebondenheid op basis van bindmiddel	Niet-hechtgebonden
Hoeveelheid (oppervlakte - dikte - aantal)	• 100,00 m ² - 1,00 cm - 1 stuk
Totaal volume	1,00 m ³
Identificatiemethode	Een monstername door de asbestdeskundige met laboanalyse door een asbestlabo.
Destructieve handeling voor identificatie	Nee
Opmerking	deel plafonds , vooral schuine in gipsplaten
