Nota stabiliteit

betreft	Nazicht scheurvorming in de gevel Jozef Pierrestraat 91 3010 Kessel-Lo	
opdrachtgever	Liedewij Borremans liedewij.borremans@hotmail.com	
stabiliteitsingenieur	ORCA architectuur & stabiliteit Vertegenwoordigd door Jade Bex, bestuurder en Kato Van Meensel, medewerker Blijde Inkomststraat 35 / 0001 3000 Leuven +32 16 23 10 72 orca@orcaarchi.be	
datum	22 mei 2026	plaatsbezoek
	29 mei 2026	verslag

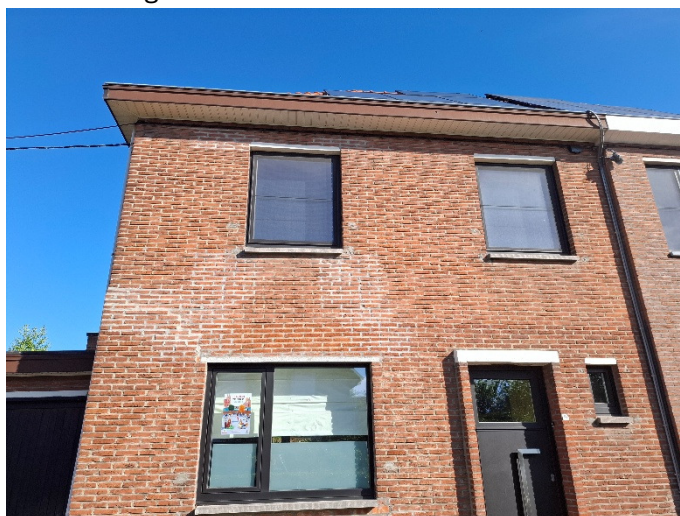
In de gevel van de woning zijn sporen van scheurvorming zichtbaar. De scheuren zijn ontstaan na werken in de straat in 2008. Na de werken zijn de scheuren destijds hersteld geweest. Op basis van het plaatsbezoek lijkt de scheurvorming meerdere oorzaken te hebben.

Scheurpatroon voorgevel.

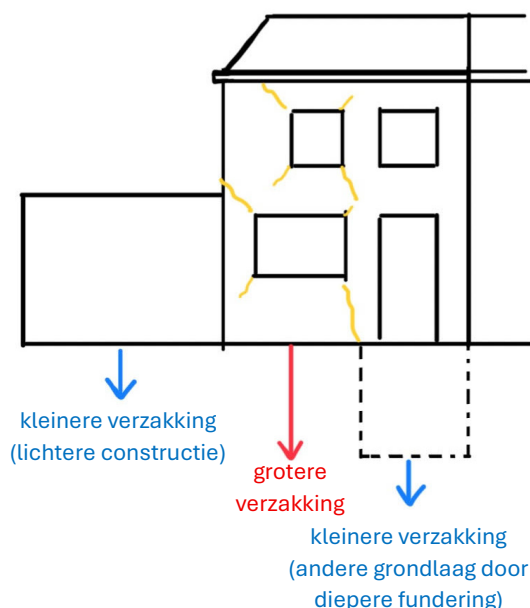
De eerste oorzaak van de scheurvorming is te wijten aan het feit dat de woning slechts gedeeltelijk onderkelderd is. Het rechtse deel van de woning is onderkelderd van aan de voorgevel tot aan de oorspronkelijke achtergevel. Het linkse deel van de woning en de garage zijn niet onderkelderd. Dit zorgt ervoor dat het linkse deel van de woning lichtjes wegzakt t.o.v. het rechtse deel. Ter hoogte van de kelder zit de fundering namelijk dieper waardoor deze zich in een andere, diepere grondlaag bevindt, typisch met een andere kwaliteit. Dit wegzakken van de ene helft ten opzichte van de andere helft veroorzaakt een typisch diagonaal lopend scheurpatroon. Ook ten opzichte van de garage zakt het linkse deel van de hoofdwooning harder weg dan de garage zelf omdat de garage minder zwaar is door de beperktere hoogte. Het zwaardere deel zakt dus meer in de grond dan de lichtere garage. Verder volgen scheuren doorgaans de weg van de minste weerstand, wat verklaart waarom de scheuren zich voornamelijk in de richting van de raamopeningen voordoen. Op onderstaande tekening zijn de zettingen en het hierdoor gevormde scheurpatroon weergegeven.

Omdat de woning recent gerenoveerd is geweest in 2018 is de kans groot dat er reeds een nieuwe betonplaat is gestort op de gelijkvloerse verdieping naast de kelder. Hierdoor zullen de zettingen door het verschil in funderingsdiepte niet meer verder optreden. Indien er bij de renovatie geen nieuwe betonplaat is gestort raden we aan deze alsnog te voorzien. De betonplaat wordt dan ter hoogte van het niet-onderkelderde deel geplaatst en wordt verankerd aan de muren en funderingen, zodat het niet onderkelderde deel van de woning hierop kan worden afgesteund.

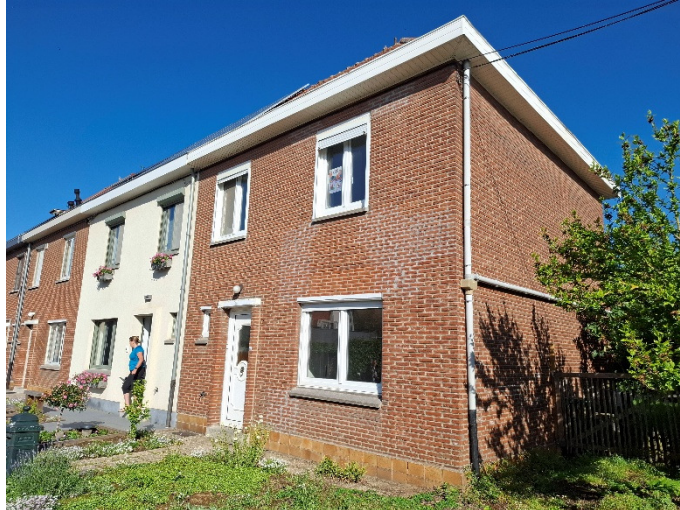
We zien ditzelfde patroon van scheurvorming ook terug bij zowel de voor- als de achtergevels van de naburige huizen van dezelfde typologie.

Gelijkaardig scheurpatroon bij burens.

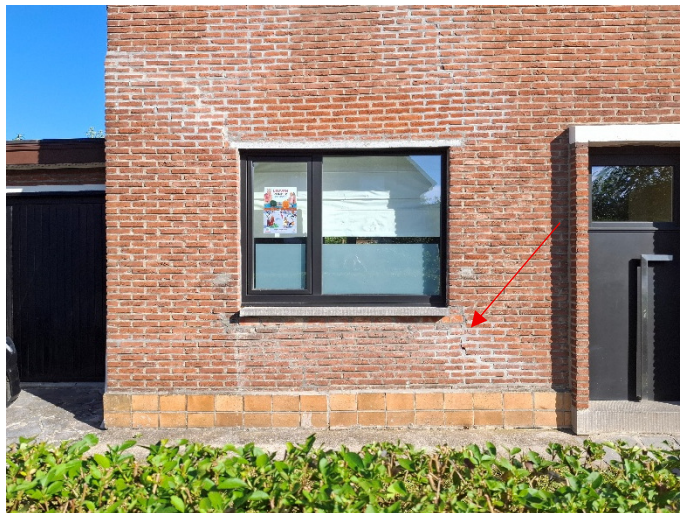
De tweede oorzaak van scheurvorming is een secundaire zetting door het uitdrogen van de grond. Doorheen het jaar schommelt de vochtigheid van de grond wat impact heeft op de zettingen van de grond. Omdat de vochtigheid varieert doorheen de grond zal er ook hier een verschil zijn in zettingen door het diepteverschil, wat opnieuw scheuren kan veroorzaken. Deze secundaire vorm van zettingen zorgt ervoor dat de herstelde scheuren na een tijdje terug lichtjes open kunnen komen te staan. Dat zien we ter hoogte van het gelijkvloerse raam in de voorgevel waar aan de buitenkant de scheur terug is open gekomen na herstel in 2008. Ook aan de binnenzijde is deze scheur beperkt zichtbaar.

Scheur die opnieuw is open gekomen na herstel.

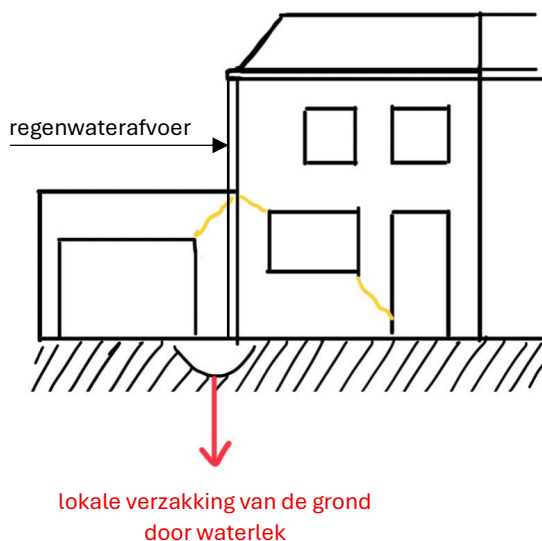
Ten slotte valt het op dat de voorgevel en een deel van de garage extra naar voren en opzij hellen ter hoogte van de hoek tussen de woning en de garage. De scheuren zijn hier opvallender en het metselwerk helt hier ook enkele centimeters naar voren. Het vermoeden is dat tijdens de werken in de straat in 2008 de regenwaterafvoer, die zich in deze hoek bevindt, op een bepaald moment kapot is gegaan. Het ondergronds wegspoelen van regenwater heeft vermoedelijk plaatselijk gezorgd voor een grondverzakking, door het wegspoelen van de grond op deze plaats. Deze grondverzakking onder de

hoek van het gebouw kan verklaren waarom het gevelmetselwerk hier sterker naar voren en opzij is gaan hellen dan wat te verklaren is door het verschil in funderingsdiepte. Dit verklaart ook waarom de zettingen ter hoogte van deze hoek opmerkelijk groter zijn dan de scheuren bij de burens. Op onderstaande schets zijn de zettingen en het bijhorende scheurpatroon schematisch weergegeven.

Door het plaatselijk naar voor komen van de gevelstenen ontstaan horizontale vlakken in het metselwerk waarop regenwater kan blijven staan en kan binnensijpelen in de spouwmuur. Omwille van deze reden wordt het afgeraden om bij een eventuele renovatie- en isolatiewerken de spouwmuur op te vullen met isolatie. We raden aan om, indien isoleren gewenst is, aan de buitenzijde te isoleren. Dit kan rechtstreeks tegen de bestaande gevelsteen of tegen de draagmuur door eerste de bestaande gevelsteen te verwijderen.

Indien wordt gekozen voor de tweede optie dient er rekening gehouden te worden met de bouwwijze van de woning en de aanwezigheid van eventuele voegresten en dergelijke die het isoleren volgens deze methode complex kunnen maken. Wanneer de gevelsteen wordt verwijderd kan er ook gecontroleerd worden of de draagmuur destijds al dan niet hersteld en verstevigd is geweest met spiraalankers of dergelijke. Indien dit niet het geval is wordt aangeraden dit alsnog te doen. De bestaande voegen moeten dan ter hoogte van de scheuren worden ingeslepen over een breedte van 1 meter en dit voor één derde van de voegen. Dit wil zeggen dat er telkens een voeg wordt ingeslepen, waarna twee voegen niet worden ingeslepen en zo verder. Dit dient te gebeuren over de volledige hoogte van de scheur. Hierna wordt het spiraalanker ingeplaatst in de voeg volgens de voorschriften van de fabrikant, en wordt er opnieuw gevoegd.

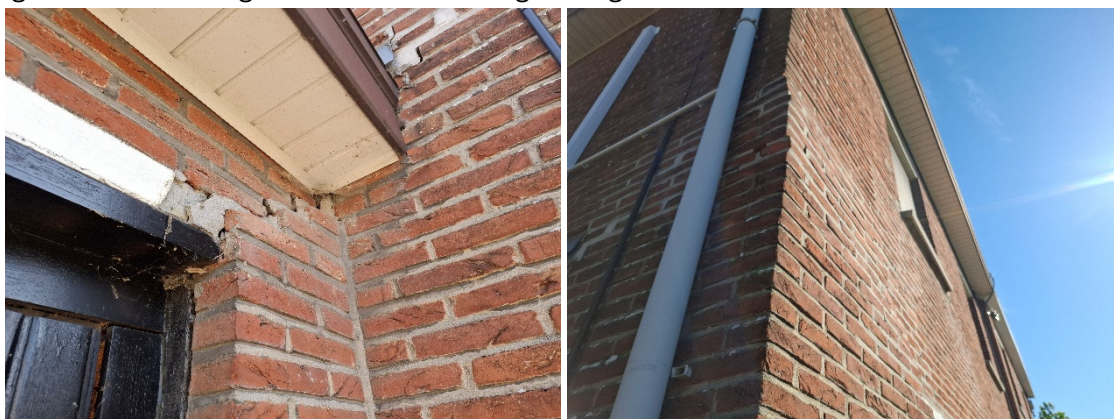
Op volgende afbeelding is te zien hoe het gevelmetselwerk zowel verticaal als horizontaal is gescheurd ter hoogte van waar de regenwaterafvoer ondergronds gaat.

Extra scheurvorming door wegspoelen grond.
