# Nota stabiliteit

| <b>betreft</b> | Nazicht scheurvorming in de gevel<br>Jozef Pierrestraat 91<br>3010 Kessel-Lo | |
| <b>datum</b> | 22 mei 2026 | plaatsbezoek |

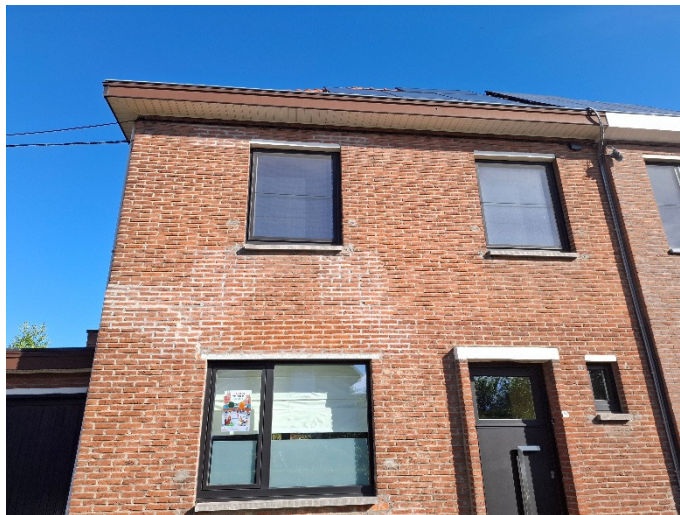
In de gevel van de woning zijn sporen van scheurvorming zichtbaar. De scheuren zijn ontstaan na werken in de straat in 2008. Na de werken zijn de scheuren destijds hersteld geweest. Op basis van het plaatsbezoek lijkt de scheurvorming meerdere oorzaken te hebben.

*Scheurpatroon voorgevel.*

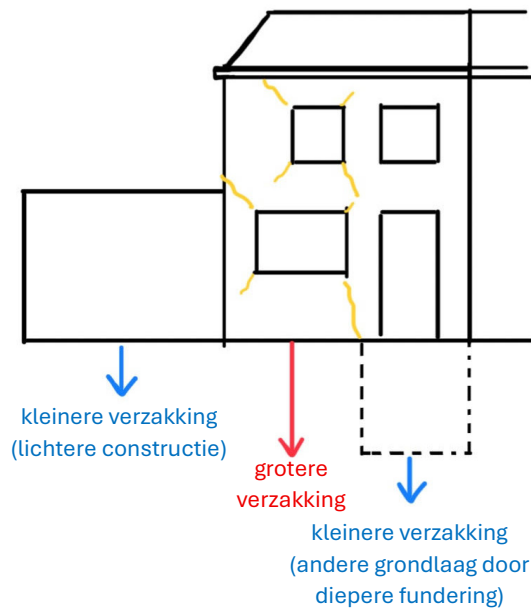
De eerste oorzaak van de scheurvorming is te wijten aan het feit dat de woning slechts gedeeltelijk onderkelderd is. Het rechtse deel van de woning is onderkelderd van aan de voorgevel tot aan de oorspronkelijke achtergevel. Het linkse deel van de woning en de garage zijn niet onderkelderd. Dit zorgt ervoor dat het linkse deel van de woning lichtjes wegzakt t.o.v. het rechtse deel. Ter hoogte van de kelder zit de fundering namelijk dieper waardoor deze zich in een andere, diepere grondlaag bevindt, typisch met een andere kwaliteit. Dit wegzakken van de ene helft ten opzichte van de andere helft veroorzaakt een typisch diagonaal lopend scheurpatroon. Ook ten opzichte van de garage zakt het linkse deel van de hoofdwooning harder weg dan de garage zelf omdat de garage minder zwaar is door de beperktere hoogte. Het zwaardere deel zakt dus meer in de grond dan de lichtere garage. Verder volgen scheuren doorgaans de weg van de minste weerstand, wat verklaart waarom de scheuren zich voornamelijk in de richting van de raamopeningen voordoen. Op onderstaande tekening zijn de zettingen en het hierdoor gevormde scheurpatroon weergegeven.

Omdat de woning recent gerenoveerd is geweest in 2018 is de kans groot dat er reeds een nieuwe betonplaat is gestort op de gelijkvloerse verdieping naast de kelder. Hierdoor zullen de zettingen door het verschil in funderingsdiepte niet meer verder optreden. Indien er bij de renovatie geen nieuwe betonplaat is gestort raden we aan deze alsnog te voorzien. De betonplaat wordt dan ter hoogte van het niet-onderkelderde deel geplaatst en wordt verankerd aan de muren en funderingen, zodat het niet onderkelderde deel van de woning hierop kan worden afgesteund.

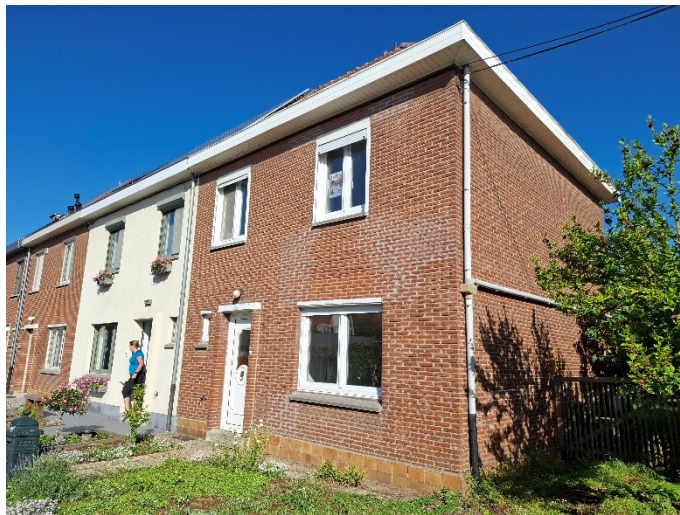
We zien ditzelfde patroon van scheurvorming ook terug bij zowel de voor- als de achtergevels van de naburige huizen van dezelfde typologie.

*Gelijkaardig scheurpatroon bij burenen.*

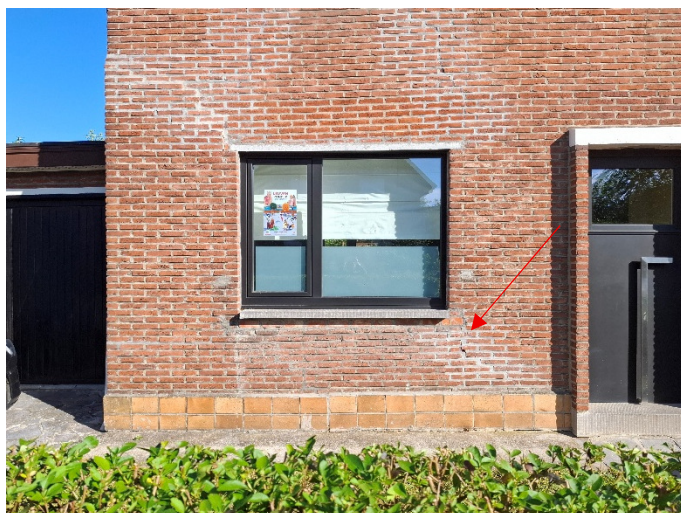
De tweede oorzaak van scheurvorming is een secundaire zetting door het uitdrogen van de grond. Doorheen het jaar schommelt de vochtigheid van de grond wat impact heeft op de zettingen van de grond. Omdat de vochtigheid varieert doorheen de grond zal er ook hier een verschil zijn in zettingen door het diepteverval, wat opnieuw scheuren kan veroorzaken. Deze secundaire vorm van zettingen zorgt ervoor dat de herstelde scheuren na een tijdje terug lichtjes open kunnen komen te staan. Dat zien we ter hoogte van het gelijkvloerse raam in de voorgevel waar aan de buitenkant de scheur terug is open gekomen na herstel in 2008. Ook aan de binnenzijde is deze scheur beperkt zichtbaar. Ondanks dat deze oorzaak van scheurvorming altijd actief zal blijven is de impact ervan beperkt.

*Scheur die opnieuw is open gekomen na herstel.*

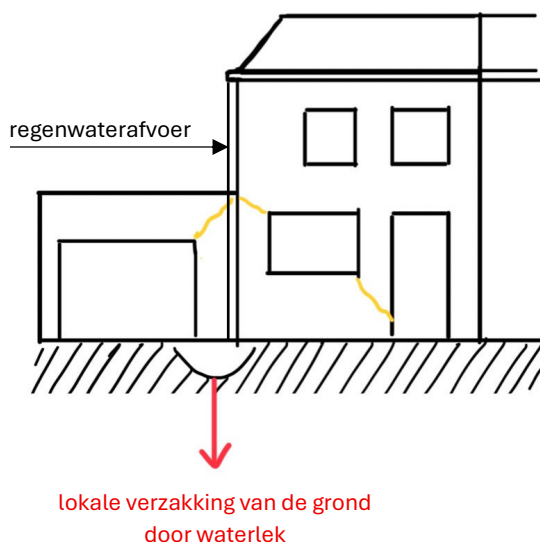
Ten slotte valt het op dat de voorgevel en een deel van de garage extra naar voren en opzij hellen ter hoogte van de hoek tussen de woning en de garage. De scheuren zijn hier opvallender en het metselwerk helt hier ook enkele centimeters naar voren. Het vermoeden is dat tijdens de werken in de straat in 2008 de regenwaterafvoer, die zich in deze hoek bevindt, op een bepaald moment kapot is gegaan. Het ondergronds wegspoelen van regenwater heeft vermoedelijk plaatselijk gezorgd voor een grondverzakking, door het wegspoelen van de grond op deze plaats. Deze grondverzakking onder de hoek van het gebouw kan verklaren waarom het gevelmetselwerk hier sterker naar voren en opzij is gaan hellen dan wat te verklaren is door het verschil in funderingsdiepte. Dit verklaart ook waarom de zettingen ter hoogte van deze hoek opmerkelijk groter zijn dan de scheuren bij de burens. Op onderstaande schets zijn de zettingen en het bijhorende scheurpatroon schematisch weergegeven.

Ingrepen zijn niet noodzakelijk. Echter, door het plaatselijk naar voor komen van de gevelstenen wordt het afgeraden om bij een eventuele isolatiewerken de spouwmuur op te vullen met isolatie. Op de horizontale vlakken in het metselwerk, ontstaan door de scheurvorming, kan namelijk regenwater blijven staan en zo binnensijpelen in de spouwmuur. We raden aan om, indien isoleren gewenst is, aan de buitenzijde te isoleren. Dit kan rechtstreeks tegen de bestaande gevelsteen of tegen de draagmuur door eerst de bestaande gevelsteen te verwijderen. Indien wordt gekozen voor de tweede optie dient er rekening gehouden te worden met de bouwwijze van de woning en de aanwezigheid van eventuele voegresten en dergelijke die het isoleren volgens deze methode complex kunnen maken. Wanneer de gevelsteen wordt verwijderd kan er gecontroleerd worden of de draagmuur destijds al dan niet hersteld en verstevigd is geweest met spiraalankers of dergelijke. Indien dit niet het geval is wordt aangeraden dit alsnog te doen. De bestaande voegen moeten dan ter hoogte van de scheuren worden ingeslepen over een breedte van 1 meter en dit voor één derde van de voegen. Dit wil zeggen dat er telkens een voeg wordt ingeslepen, waarna twee voegen niet worden ingeslepen en zo verder. Dit dient te gebeuren over de volledige hoogte van de scheur. Hierna wordt het spiraalanker ingeplaatst in de voeg volgens de voorschriften van de fabrikant, en wordt er opnieuw gevoegd.

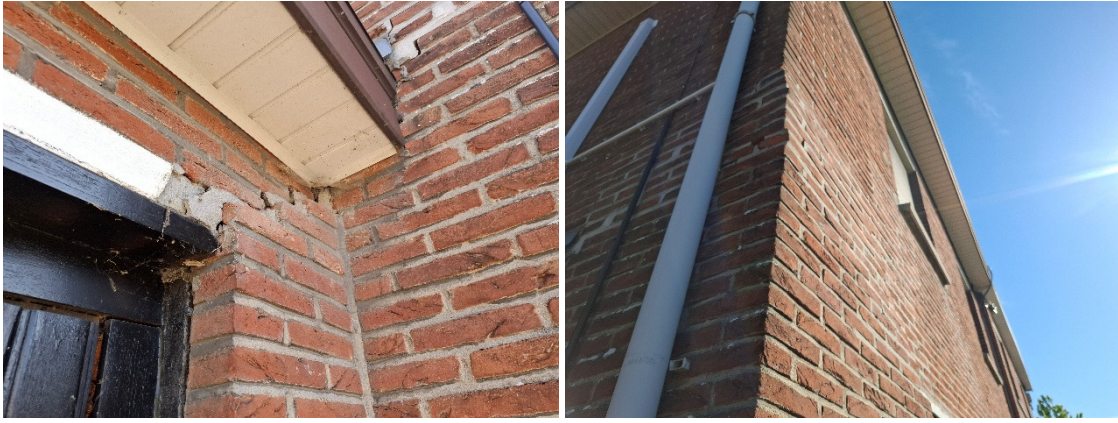
Op volgende afbeelding is te zien hoe het gevelmetselwerk zowel verticaal als horizontaal is gescheurd ter hoogte van waar de regenwaterafvoer ondergronds gaat.

*Extra scheurvorming door wegspoelen grond.*
