Asbestinventarisatetest

Stationslaan 27, 1820 Steenokkerzeel

Attestnummer : 20221205-000113.000

Niet-asbestveilig

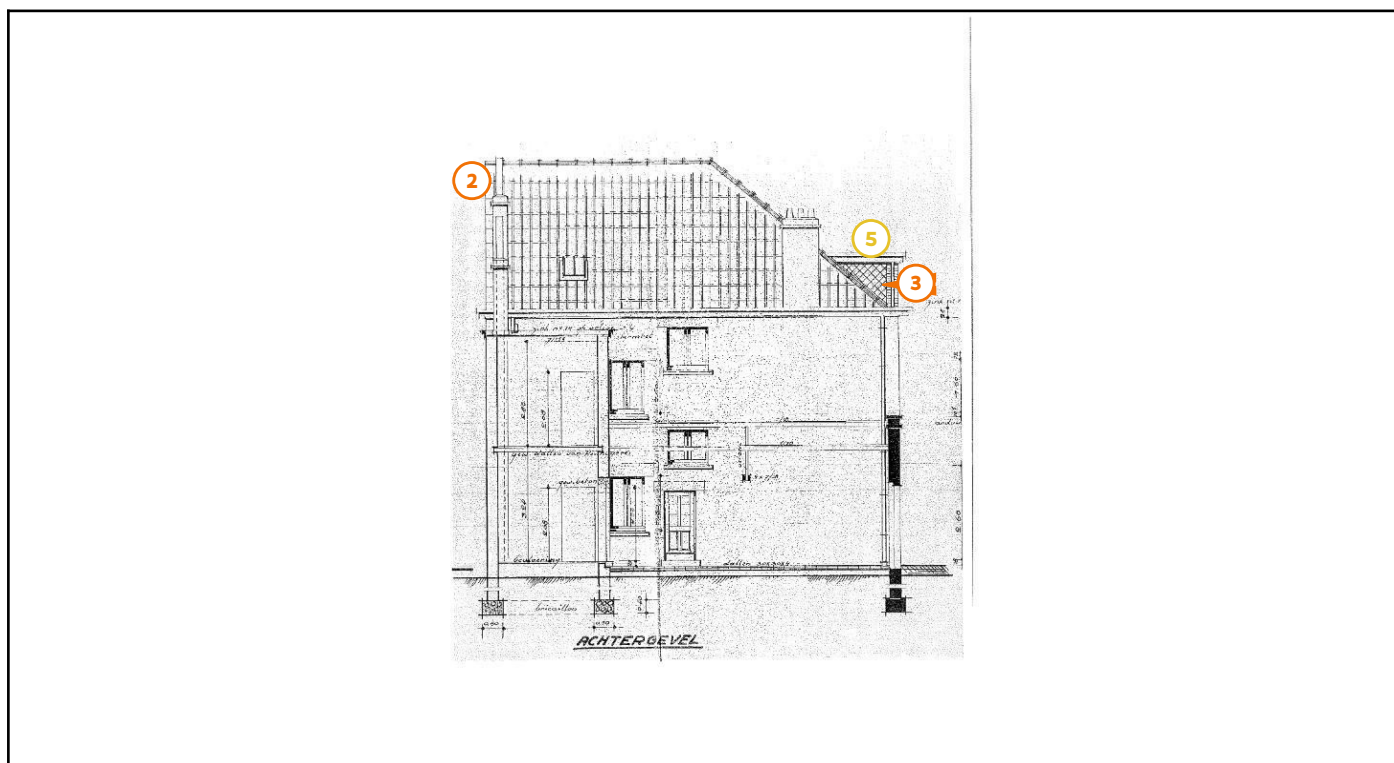
Plan 1.2: Plan2

Beschrijving	Type	Actie
2. Schouwbuizen	Asbestmateriaal	Verwijderen
3. Leien gevelbekleding	Asbestmateriaal	Verwijderen
5. Roofing dakbedekking	Asbestmateriaal	Zorgvuldig beheren

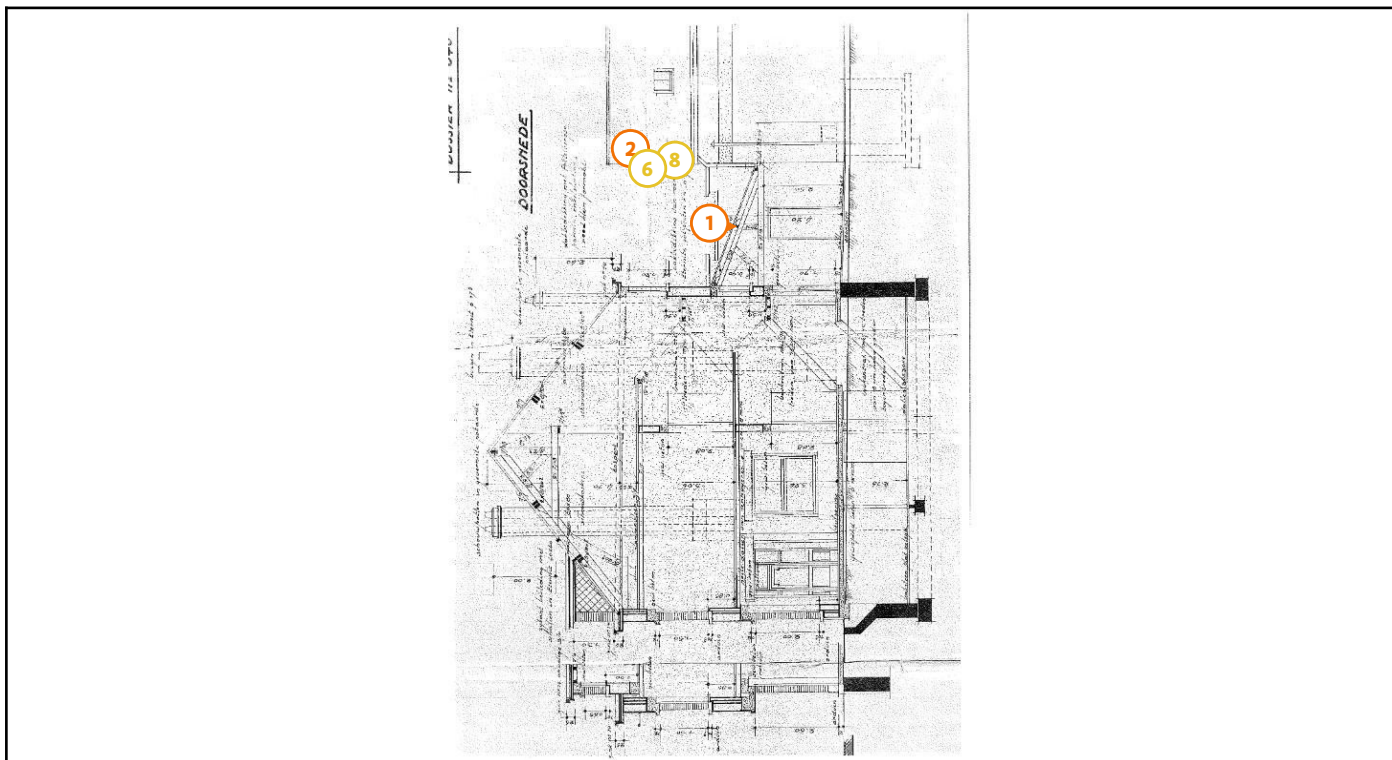
Plan 1.3: Plan3

Beschrijving	Type	Actie
1. Golfplaten Dak Koer	Asbestmateriaal	Verwijderen
2. Schouwbuizen	Asbestmateriaal	Verwijderen
6. Elektrisch isolerende plaat	Asbestmateriaal	Zorgvuldig beheren
8. Schouwbuis	Asbestmateriaal	Zorgvuldig beheren

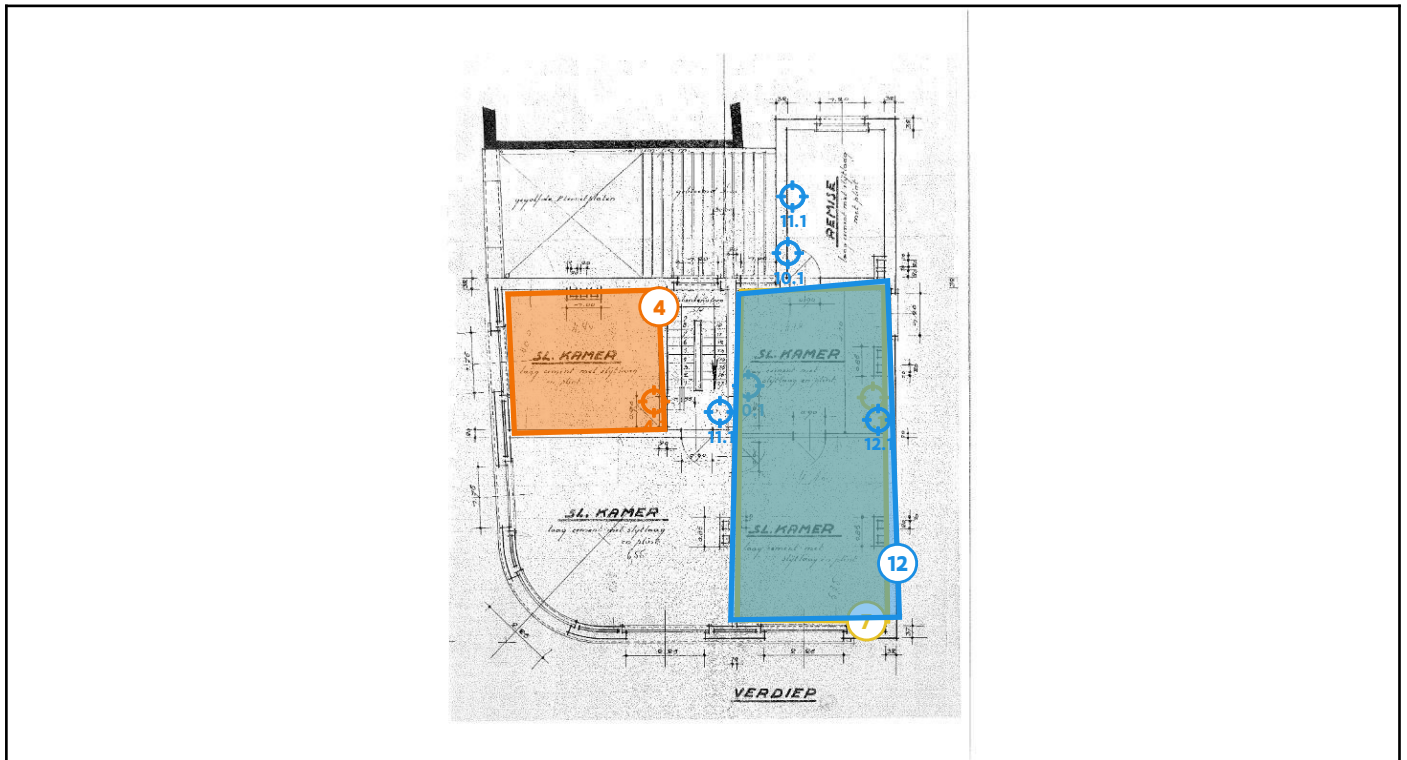
Plan 1.6: Plan6

Beschrijving	Type	Actie
4. Vinyl vloerkleed	Asbestmateriaal	Verwijderen
4.1 Code: M11903	Puntmonster	-
7. Vinyl Tegel	Asbestmateriaal	Zorgvuldig beheren
7.1 Code: M11904	Puntmonster	-
10. Mengstaal pleisterwerk Plafonds	Geen asbest	-
10.1 Code: M11902	Mengmonster	-
11. Meng pleister muur	Geen asbest	-
11.1 Code: M11901	Mengmonster	-
12. Zwarte vinyltegellijm	Geen asbest	-
12.1 Code: M11905	Puntmonster	-

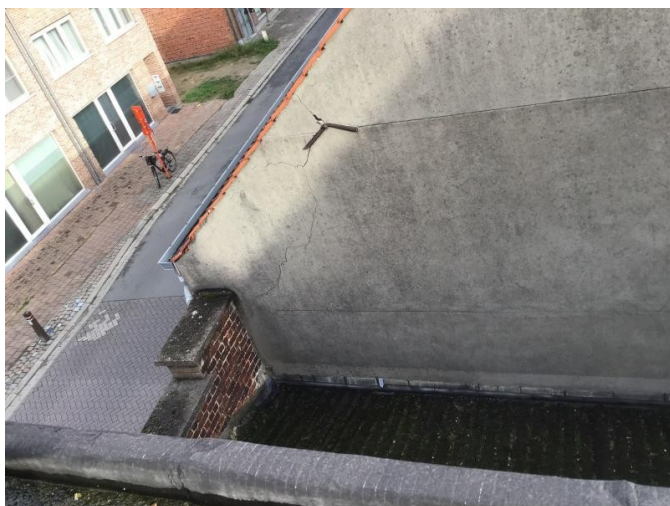
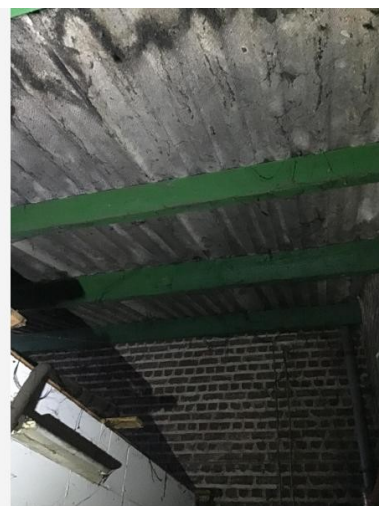
Het asbestmateriaal valt onder de mijlpaal van 2034.

Eindbeoordeling materiaalrisico	Verhoogd materiaalrisico en/of verhoogde kans op vezelvrijgave
---------------------------------	--

Beschrijving	Golfplaten Dak Koer
Omgeving	Grenst aan binnen- en buitenlucht
Primaire drager	Schuin dak
Asbestmateriaal	Dak- en gevelbekleding - Golfplaat
Bindmiddel van asbestmateriaal	Cement
Gebondenheid op basis van bindmiddel	Hecht
Hoeveelheid (oppervlakte - aantal)	• 18,00 m ² - 1 stuk
Totale oppervlakte	18,00 m ²

Verwijderen

- Zorg voor een veilig beheer. Vermijd het beschadigen van het asbestmateriaal. Controleer de toestand jaarlijks op wijzigingen.
- Verwijder dit asbestmateriaal zo snel mogelijk. Volg de toestand goed op.
- Hemelwater dat afspoelt van asbestcement daken of gevels kan asbestdeeltjes bevatten. Gebruik het enkel voor gesloten circuits (bv. spoelen toiletten). Reinig na het vervangen van het dak of de gevel de dakgoten en regenwaterput of -ton om asbesthoudend sediment of slib te verwijderen

- Eenvoudige handelingen: mag via doe-het-zelf of door werknemer(s) met opleidingsattest eenvoudige handelingen
Asbestcement buitentoepassing die met eenvoudige handelingen veilig te verwijderen valt.

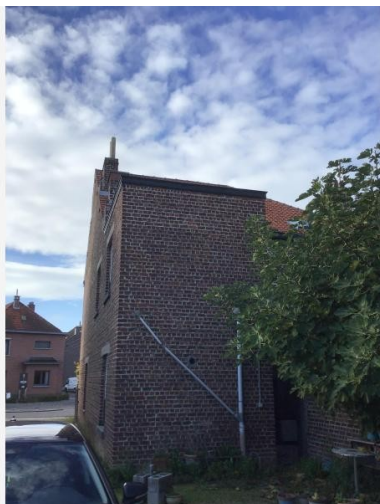
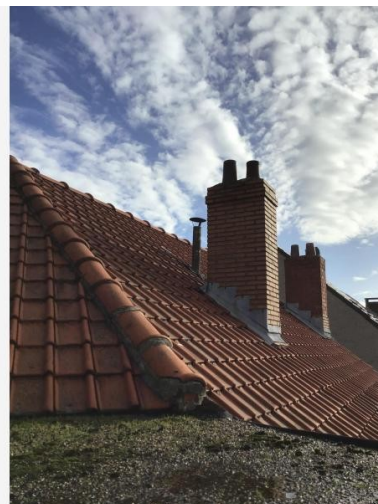
Het asbestmateriaal valt onder de mijlpaal van 2034.

Eindbeoordeling materiaalrisico	Laag materiaalrisico en/of verlaagde kans op vezelvrijgave
---------------------------------	--

Beschrijving	Schouwbuizen
Omgeving	Buiten
Primaire drager	Schuin dak
Asbestmateriaal	Rookgaskanaal
Bindmiddel van asbestmateriaal	Cement
Gebondenheid op basis van bindmiddel	Hecht
Hoeveelheid (lengte - omtrek - dikte - aantal)	<ul style="list-style-type: none">• 1,20 m - 20,00 cm - 1,00 cm - 4 stuks
Totaal volume	0,01 m ³
Eenvoudig bereikbaar	Ja
Bevestigingswijze	<ul style="list-style-type: none">• Verlijmd, ingegoten, versmeerd

Verwijderen

- Verwijder dit asbestmateriaal zo snel mogelijk. Volg de toestand goed op.

- Eenvoudige handelingen: mag via doe-het-zelf of door werknemer(s) met opleidingsattest eenvoudige handelingen
Toepassingen die onder de noemer eenvoudige handelingen veilig te verwijderen valt.

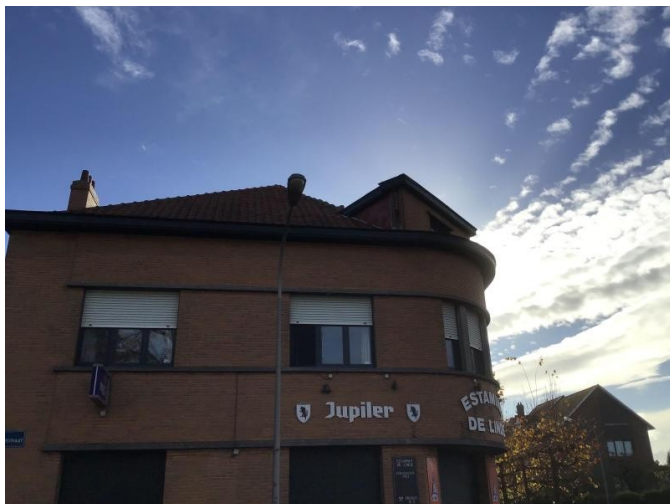
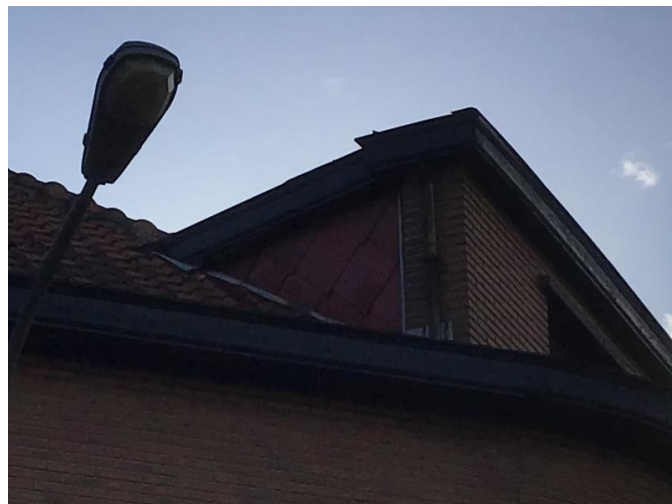
Het asbestmateriaal valt onder de mijlpaal van 2034.

Eindbeoordeling materiaalrisico	Laag materiaalrisico en/of verlaagde kans op vezelvrijgave
---------------------------------	--

Beschrijving	Leien gevelbekleding
Omgeving	Buiten
Primaire drager	Wand buitenschil
Asbestmateriaal	Dak- en gevelbekleding - Lei, shingle
Bindmiddel van asbestmateriaal	Cement
Gebondenheid op basis van bindmiddel	Hecht
Hoeveelheid (oppervlakte - aantal)	• 3,00 m ² - 1 stuk
Totale oppervlakte	3,00 m ²
Eenvoudig bereikbaar	Ja
Bevestigingswijze	• Geklemd
Identificatiemethode	Vaststelling zonder monsternamen

Verwijderen

- Verwijder dit asbestmateriaal zo snel mogelijk. Volg de toestand goed op.

- Eenvoudige handelingen: mag via doe-het-zelf of door werknemer(s) met opleidingsattest eenvoudige handelingen
Asbestcement buitentoepassing die onder de noemer eenvoudige handelingen veilig te verwijderen valt.

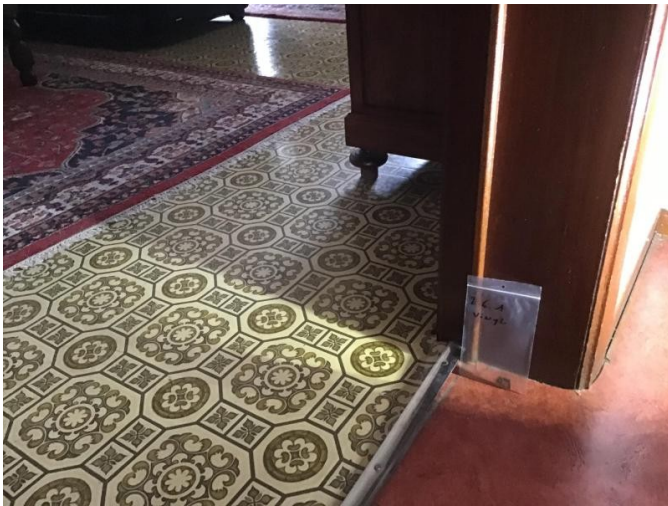
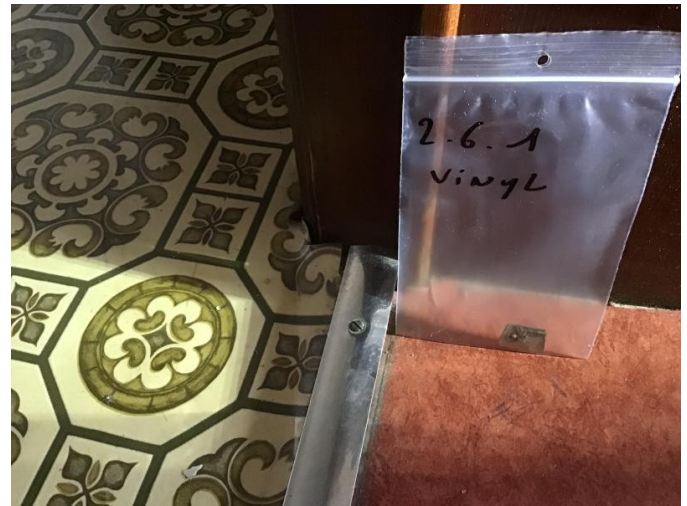
Het asbestmateriaal valt onder de mijlpaal van 2034.

Eindbeoordeling materiaalrisico	Zeer laag materiaalrisico en/of zeer lage kans op vezelvrijgave
---------------------------------	---

#	Type	Referentie	Resultaat
4.1	Puntmonster	M11903	Chrysotiel

Beschrijving	Vinyl vloerkleed
Omgeving	Binnen
Primaire drager	Vloer
Asbestmateriaal	Prefab - afwerking - Vloerzeil
Bindmiddel van asbestmateriaal	Karton - papier - viltachtig
Gebondenheid op basis van bindmiddel	Niet-hechtgebonden
Hoeveelheid (oppervlakte - aantal)	• 34,00 m ² - 1 stuk
Totale oppervlakte	34,00 m ²

Eenvoudig bereikbaar	Ja
Bevestigingswijze	<ul style="list-style-type: none">• Onbekend
Identificatiemethode	Vaststelling met monstername
Destructieve handeling voor identificatie	Nee
Opmerking	Asbest in de kartonnen onderlaag

Verwijderen

- Verwijder dit asbestmateriaal zo snel mogelijk. Volg de toestand goed op.

- Eenvoudige handelingen: enkel door erkend asbestverwijderaar
Daar het gaat om een losgebonden, binnentoepassing is de tussenkomst van een erkend asbestverwijderaar vereist.

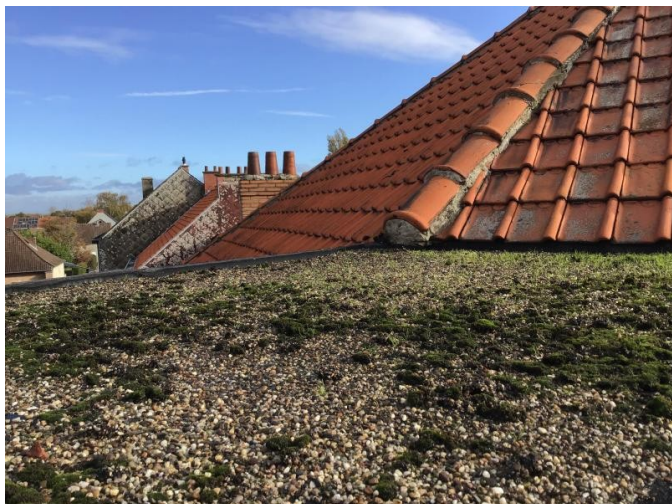
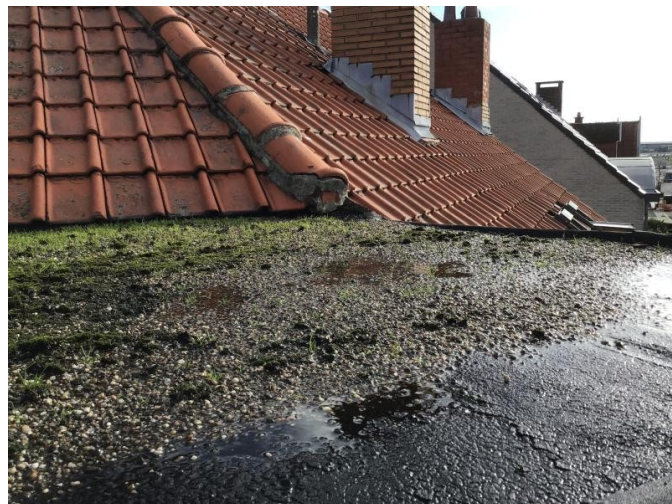
Het asbestmateriaal valt onder de mijlpaal van 2040.

Eindbeoordeling materiaalrisico	Laag materiaalrisico en/of verlaagde kans op vezelvrijgave
---------------------------------	--

Beschrijving	Roofing dakbedekking
Omgeving	Buiten
Primaire drager	Plat dak
Asbestmateriaal	Dak- en gevelbekleding - Roofing
Bindmiddel van asbestmateriaal	Bitumen (roofing, teer, asfalt)
Gebondenheid op basis van bindmiddel	Hecht
Hoeveelheid (oppervlakte - aantal)	• 18,00 m ² - 1 stuk
Totale oppervlakte	18,00 m ²
Eenvoudig bereikbaar	Ja

Zorgvuldig beheren

- Zorg voor een veilig beheer. Vermijd het beschadigen van het asbestmateriaal. Controleer de toestand jaarlijks op wijzigingen.
- Hemelwater dat afspoelt van asbestcement daken of gevels kan asbestdeeltjes bevatten. Gebruik het enkel voor gesloten circuits (bv. spoelen toiletten). Reinig na het vervangen van het dak of de gevel de dakgoten en regenwaterput of -ton om asbesthoudend sediment of slib te verwijderen

- Eenvoudige handelingen: mag via doe-het-zelf of door werknemer(s) met opleidingsattest eenvoudige handelingen
Buitentoepassing die onder de noemer eenvoudige handelingen veilig kn verwijderd worden.

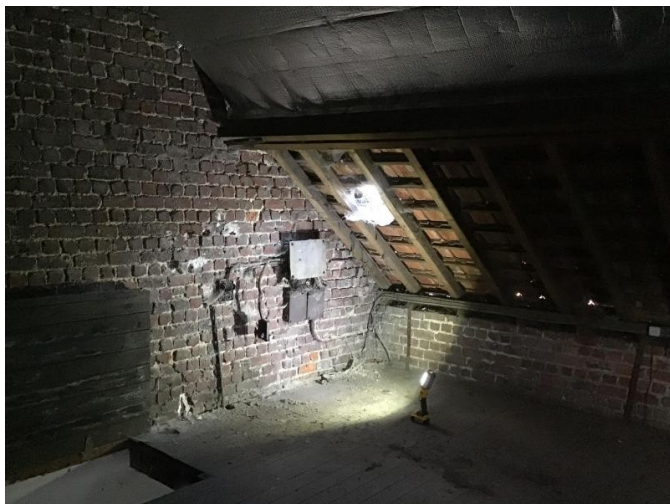
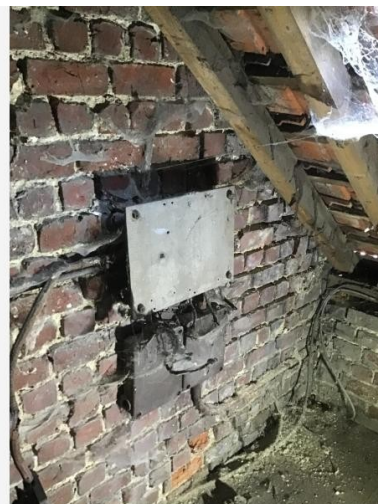
Het asbestmateriaal valt onder de mijlpaal van 2040.

Eindbeoordeling materiaalrisico	Laag materiaalrisico en/of verlaagde kans op vezelvrijgave
---------------------------------	--

Beschrijving	Elektrisch isolerende plaat
Omgeving	Binnen
Primaire drager	Binnenwand
Asbestmateriaal	Plaat, paneel, tablet - Generiek
Bindmiddel van asbestmateriaal	Cement
Gebondenheid op basis van bindmiddel	Hecht
Hoeveelheid (oppervlakte - dikte - aantal)	• 0,02 m ² - 0,50 cm - 1 stuk
Totaal volume	< 0,001 m ³
Eenvoudig bereikbaar	Ja
Bevestigingswijze	• Geschroefd
Identificatiemethode	Vaststelling zonder monsternamen

Zorgvuldig beheren

- Zorg voor een veilig beheer. Vermijd het beschadigen van het asbestmateriaal. Controleer de toestand jaarlijks op wijzigingen.

- Eenvoudige handelingen: mag via doe-het-zelf of door werknemer(s) met opleidingsattest eenvoudige handelingen
Asbestcement toepassing die onder de noemer eenvoudige handelingen veilig te verwijderen valt.

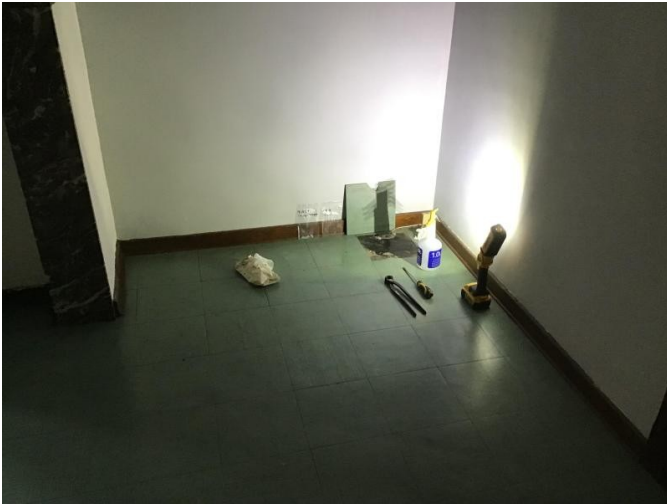
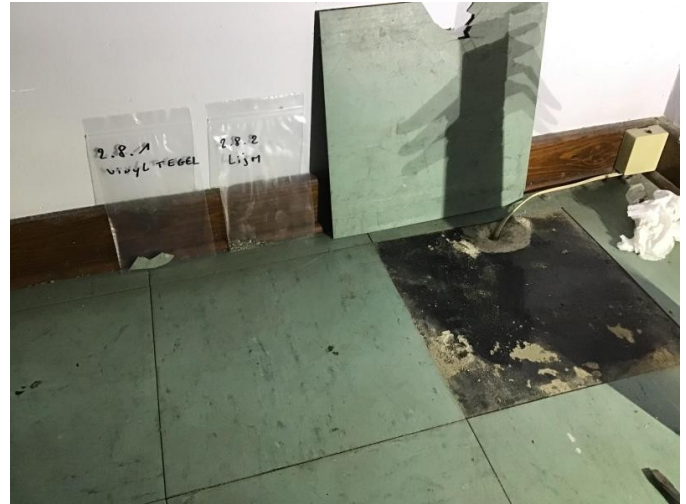
Het asbestmateriaal valt onder de mijlpaal van 2040.

Eindbeoordeling materiaalrisico	Zeer laag materiaalrisico en/of zeer lage kans op vezelvrijgave
---------------------------------	---

#	Type	Referentie	Resultaat
7.1	Puntmonster	M11904	Chrysotiel

Beschrijving	Vinyl Tegel
Omgeving	Binnen
Primaire drager	Vloer
Asbestmateriaal	Prefab - afwerking - Tegel
Bindmiddel van asbestmateriaal	Kunststof of -hars
Gebondenheid op basis van bindmiddel	Hecht
Hoeveelheid (oppervlakte - dikte - aantal)	• 38,00 m ² - 0,30 cm - 1 stuk
Totaal volume	0,114 m ³

Eenvoudig bereikbaar	Ja
Bevestigingswijze	<ul style="list-style-type: none">• Verlijmd, ingegoten, versmeerd
Identificatiemethode	Vaststelling met monstername
Destructieve handeling voor identificatie	Nee
Opmerking	Asbest in de vinyltegel

Zorgvuldig beheren

- Zorg voor een veilig beheer. Vermijd het beschadigen van het asbestmateriaal. Controleer de toestand jaarlijks op wijzigingen.

- Eenvoudige handelingen: mag via doe-het-zelf of door werknemer(s) met opleidingsattest eenvoudige handelingen
Eenvoudig te verwijderen zonder de tegels te beschadigen.

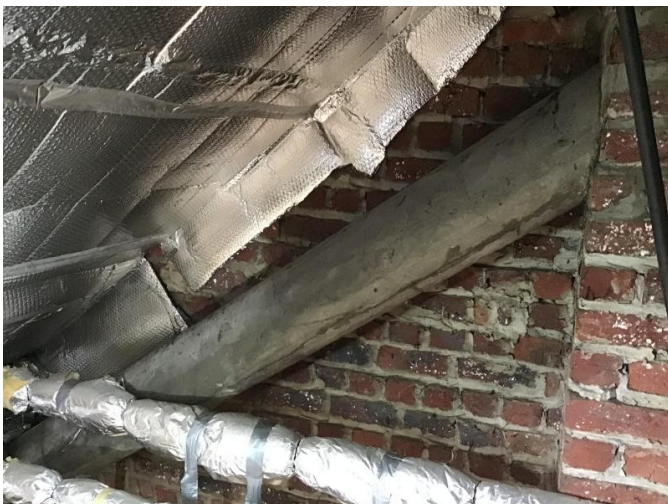
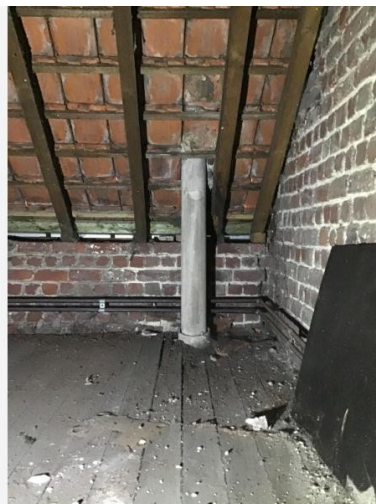
Het asbestmateriaal valt onder de mijlpaal van 2040.

Eindbeoordeling materiaalrisico	Laag materiaalrisico en/of verlaagde kans op vezelvrijgave
---------------------------------	--

Beschrijving	Schouwbus
Omgeving	Binnen
Primaire drager	HVAC infrastructuur en uitrusting
Asbestmateriaal	Rookgaskanaal
Bindmiddel van asbestmateriaal	Cement
Gebondenheid op basis van bindmiddel	Hecht
Hoeveelheid (lengte - omtrek - dikte - aantal)	<ul style="list-style-type: none">• 6,00 m - 40,00 cm - 1,00 cm - 1 stuk
Totaal volume	0,024 m ³
Eenvoudig bereikbaar	Ja
Bevestigingswijze	<ul style="list-style-type: none">• Verlijmd, ingegoten, versmeerd
Identificatiemethode	Vaststelling zonder monsternamen

Zorgvuldig beheren

- Zorg voor een veilig beheer. Vermijd het beschadigen van het asbestmateriaal. Controleer de toestand jaarlijks op wijzigingen.

- Eenvoudige handelingen: mag via doe-het-zelf of door werknemer(s) met opleidingsattest eenvoudige handelingen
Asbestcement toepassing die onder de noemer eenvoudige handelingen veilig te verwijderen valt.

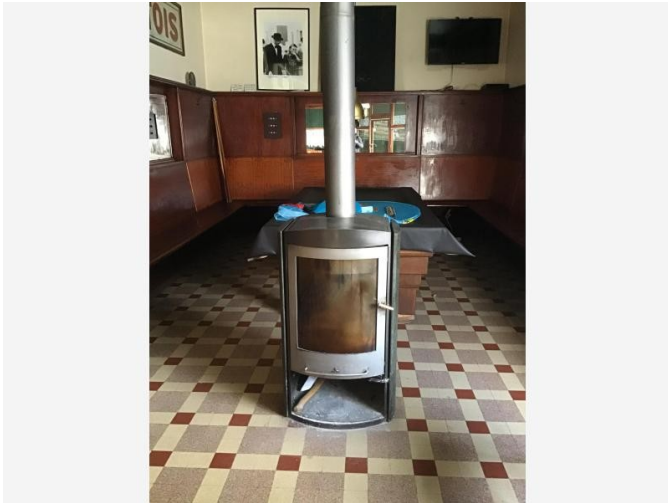
Asbestkoord die als dichting van kacheldeur dient.

Identificatiemethode	Redelijk vermoeden
Primaire drager	materieel, arbeidsmiddelen, beschermingsmiddelen, persoonsuitrusting
(Asbest)materiaal	Koord, lint, band, strip
Bindmiddel	Weinig of geen bindmiddel (textiel, bevlokkings, ...)
Gebondenheid bindmiddel	Niet-hechtgebonden
