Asbestinventarisatetest

Philipslaan 78, 3000 Leuven

Attestnummer : 20260403-000072.000

Uitgegeven op : 03.04.2026

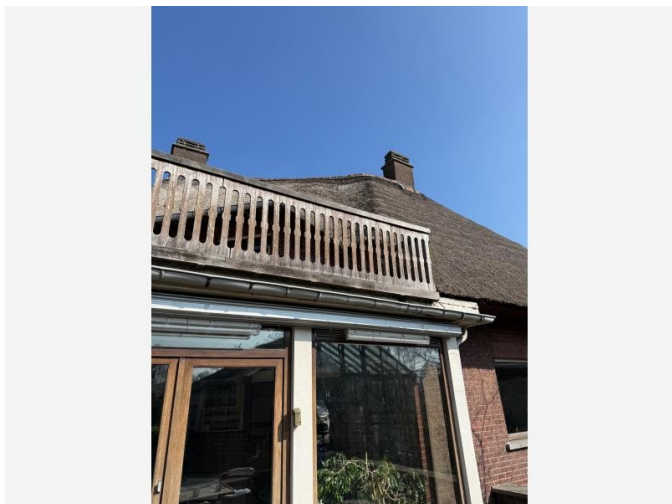
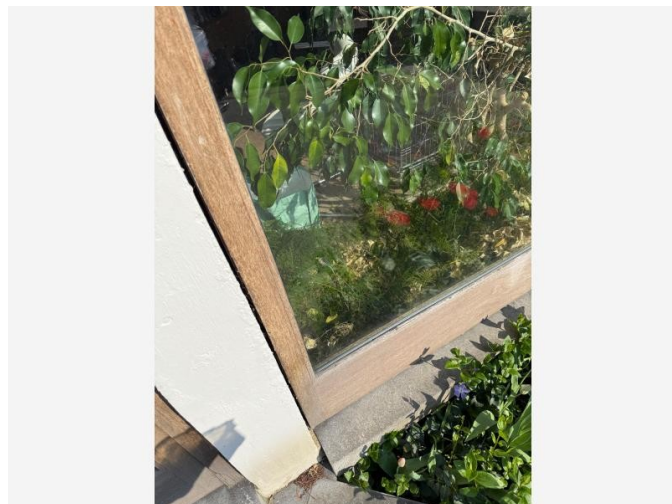
Het asbestmateriaal valt onder de mijlpaal van 2040.

Eindbeoordeling materiaalrisico	Verhoogd materiaalrisico en/of verhoogde kans op vezelvrijgave
---------------------------------	--

Gebondenheid	Categorie 1: hechtgebonden in oorsprong
Asbestsoort (vezeltype)	Alleen chrysotiel aanwezig
Asbestconcentratie	Laag (< 50%)
Afschermingsgraad van het gehele materiaal	Geheel of deels vrij aan de binnenlucht, maar geen contact met binnenluchtstromen
Toestand van het materiaal	Matig beschadigd, matig verweerd

#	Type	Referentie	Resultaat
1.1	Mengmonster	Mastiek	Chrysotiel

Beschrijving	Mastiek houten raam
Omgeving	Grenst aan binnen- en buitenlucht
Primaire drager	Wandopening verticaal (raam, deur, ...)
Asbestmateriaal	In-situ afwerkingslagen - Pasta, stopverf, voegsel, stopsel, vulsel, mastiek, katten, ...
Bindmiddel van asbestmateriaal	Kitten, mastiek, pasta
Gebondenheid op basis van bindmiddel	Hecht
Hoeveelheid (gewicht - aantal)	<ul style="list-style-type: none">• 3,00 kg - 1 stuk
Totaal gewicht	3,00 kg
Eenvoudig bereikbaar	Ja
Bevestigingswijze	<ul style="list-style-type: none">• Geklemd• Verlijmd, ingegoten, versmeerd
Identificatiemethode	Een monstername door de asbestdeskundige met laboanalyse door een asbestlabo.
Destructieve handeling voor identificatie	Nee

Verwijderen

- Zorg voor een veilig beheer. Vermijd het beschadigen van het asbestmateriaal. Controleer de toestand jaarlijks op wijzigingen.

- Eenvoudige handelingen: mag via doe-het-zelf of door werknemer(s) met opleidingsattest eenvoudige handelingen
aanpassing glas of volledig buitenschrijnwerk , aansluitingen muur reinigen ,Eenvoudige handelingen is alleen toegestaan als men de toepassing niet verder breekt of vergruist en men stofvorming vermijdt bij verwijdering, best fixeren en bevochtigen .Check het wetgevend kader (website van de OVAM (www.asbestinfo.be) en/of CODEX boek VI titel 3).

Minimaal stofmasker FFP3; wegwerpoverall CAT III type 5/6; wegwerphandschoenen en afspoelbaar schoeisel.

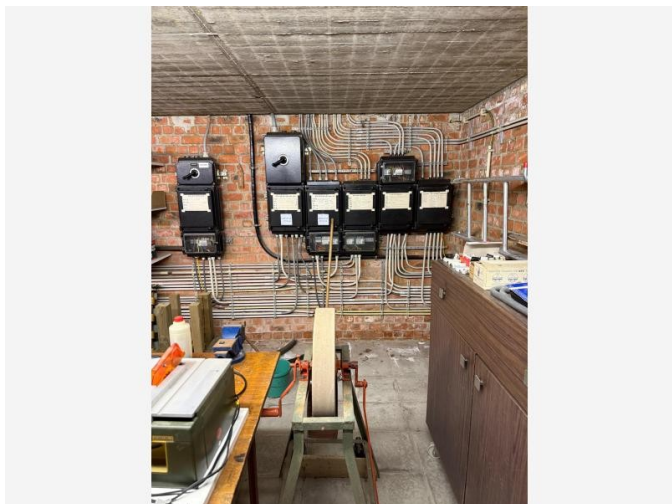
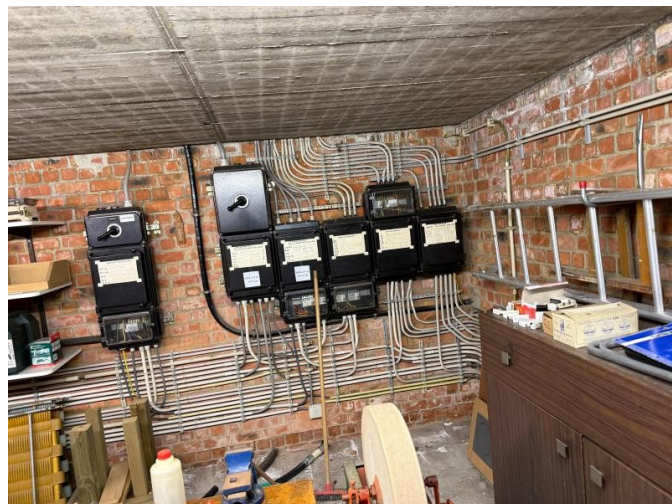
Het asbestmateriaal valt onder de mijlpaal van 2040.

Eindbeoordeling materiaalrisico	Laag materiaalrisico en/of verlaagde kans op vezelvrijgave
---------------------------------	--

Gebondenheid	Categorie 1: hechtgebonden in oorsprong
Asbestsoort (vezeltype)	Crocidoliet aanwezig
Asbestconcentratie	Laag (< 50%)
Afschermingsgraad van het gehele materiaal	Geheel of deels vrij aan de binnenlucht, maar geen contact met binnenluchtstromen
Toestand van het materiaal	Onbeschadigd, niet verweerd

Beschrijving	Bakelieten schakelmateriaal
Omgeving	Binnen
Primaire drager	Communicatie en elektrische infrastructuur en uitrusting
Asbestmateriaal	Plaat, paneel, tablet - Type Bakeliet
Bindmiddel van asbestmateriaal	Kunststof of -hars
Gebondenheid op basis van bindmiddel	Hecht
Hoeveelheid (oppervlakte - dikte - aantal)	<ul style="list-style-type: none">• 2,00 m² - 0,50 cm - 1 stuk
Totaal volume	0,01 m ³
Eenvoudig bereikbaar	Ja
Bevestigingswijze	<ul style="list-style-type: none">• Geklemd• Geschroefd
Identificatiemethode	<p>De asbestdeskundige beoordeelt het materiaal als asbestverdacht en dus asbesthoudend, en dit zonder monstername.</p> <p>Motivatie: De monstername brengt andere schade aan dan schade die inherent is aan de monstername.</p>
Destructieve handeling voor identificatie	Nee

Zorgvuldig beheren

- Zorg voor een veilig beheer. Vermijd het beschadigen van het asbestmateriaal. Controleer de toestand jaarlijks op wijzigingen.
- Voer bijkomende staalname(s) uit.

- Eenvoudige handelingen: mag via doe-het-zelf of door werknemer(s) met opleidingsattest eenvoudige handelingen aanpassing electriciteit ,Eenvoudige handelingen is alleen toegestaan als men de toepassing niet verder breekt of vergruist en men stofvorming vermijdt bij verwijdering, best fixeren en bevochtigen .Check het wetgevend kader (website van de OVAM (www.asbestinfo.be) en/of CODEX boek VI titel 3).

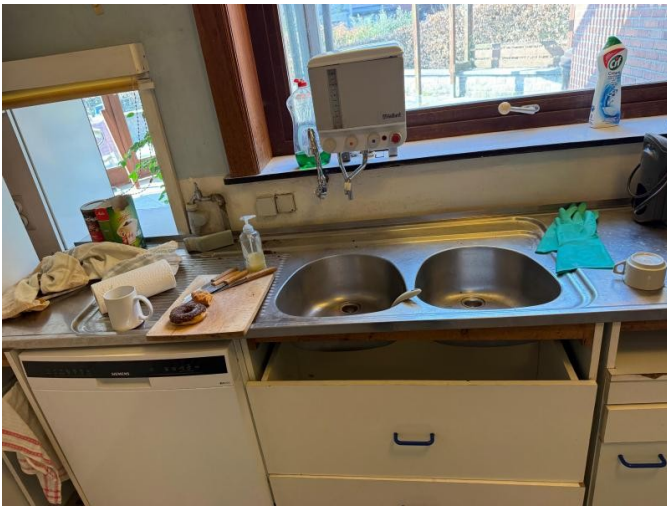
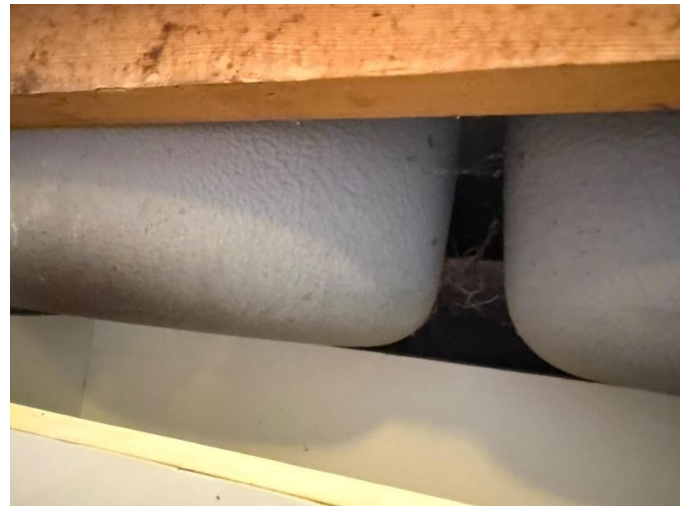
Het asbestmateriaal valt onder de mijlpaal van 2040.

Eindbeoordeling materiaalrisico	Laag materiaalrisico en/of verlaagde kans op vezelvrijgave
---------------------------------	--

Gebondenheid	Categorie 1: hechtgebonden in oorsprong
Asbestsoort (vezeltype)	Amfibool aanwezig, uitgezonderd crocidoliet
Asbestconcentratie	Laag (< 50%)
Afschermingsgraad van het gehele materiaal	Geheel of deels vrij aan de binnenlucht, maar geen contact met binnenluchtstromen
Toestand van het materiaal	Licht beschadigd, licht verweerd. Intacte calciumsilicaatplaat of materiaal met categorie 3-gebondenheid

Beschrijving	Wasbak coating
Omgeving	Binnen
Primaire drager	Sanitaire infrastructuur en uitrusting (toe- en afvoer)
Asbestmateriaal	In-situ afwerkingslagen - Verf, coating
Bindmiddel van asbestmateriaal	Kunststof of -hars
Gebondenheid op basis van bindmiddel	Hecht
Hoeveelheid (oppervlakte - aantal)	<ul style="list-style-type: none">• 1,00 m² - 2 stuks
Totale oppervlakte	2,00 m ²
Eenvoudig bereikbaar	Ja
Bevestigingswijze	<ul style="list-style-type: none">• Verlijmd, ingegoten, versmeerd
Identificatiemethode	<p>De asbestdeskundige beoordeelt het materiaal als asbestverdacht en dus asbesthoudend, en dit zonder monstername.</p> <p>Motivatie: De monstername brengt andere schade aan dan schade die inherent is aan de monstername.</p>
Destructieve handeling voor identificatie	Nee

Zorgvuldig beheren

- Zorg voor een veilig beheer. Vermijd het beschadigen van het asbestmateriaal. Controleer de toestand jaarlijks op wijzigingen.
- Voer bijkomende staalname(s) uit.

- Eenvoudige handelingen: mag via doe-het-zelf of door werknemer(s) met opleidingsattest eenvoudige handelingen volledig verwijderen bij aanpassing keuken. Eenvoudige handelingen is alleen toegestaan als men de toepassing niet verder breekt of vergruist en men stofvorming vermijdt bij verwijdering, best fixeren en bevochtigen. Check het wetgevend kader (website van de OVAM (www.asbestinfo.be) en/of CODEX boek VI titel 3).

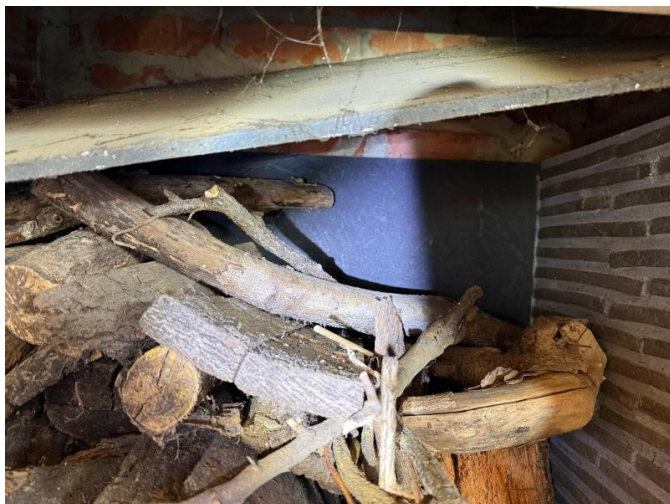
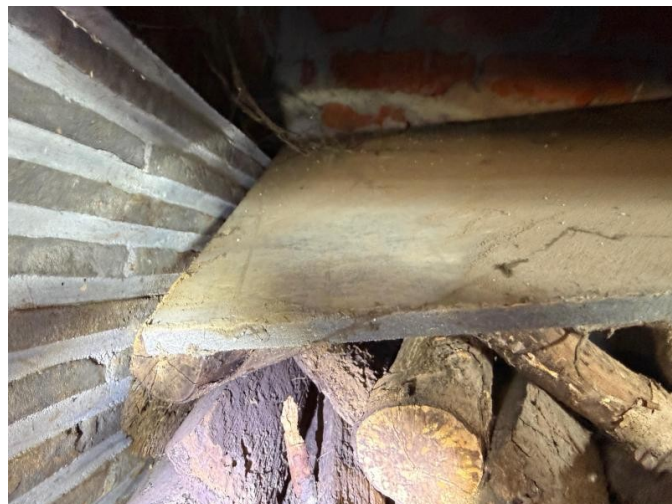
Het asbestmateriaal valt onder de mijlpaal van 2040.

Eindbeoordeling materiaalrisico	Laag materiaalrisico en/of verlaagde kans op vezelvrijgave
---------------------------------	--

Gebondenheid	Categorie 1: hechtgebonden in oorsprong
Asbestsoort (vezeltype)	Alleen chrysotiel aanwezig
Asbestconcentratie	Laag (< 50%)
Afschermingsgraad van het gehele materiaal	Geheel of deels vrij aan de binnenlucht, maar geen contact met binnenluchtstromen
Toestand van het materiaal	Licht beschadigd, licht verweerd. Intacte calciumsilicaatplaat of materiaal met categorie 3-gebondenheid

Beschrijving	Massal-platen open haard
Omgeving	Binnen
Primaire drager	HVAC infrastructuur en uitrusting
Asbestmateriaal	Plaat, paneel, tablet - Type Massal
Bindmiddel van asbestmateriaal	Cement
Gebondenheid op basis van bindmiddel	Hecht
Hoeveelheid (oppervlakte - dikte - aantal)	<ul style="list-style-type: none">• 1,00 m² - 1,00 cm - 1 stuk
Totaal volume	0,01 m ³
Eenvoudig bereikbaar	Ja
Bevestigingswijze	<ul style="list-style-type: none">• Geklemd• Verlijmd, ingegoten, versmeerd
Identificatiemethode	De asbestdeskundige beoordeelt het materiaal als asbesthoudend, en dit zonder monstername.
Destructieve handeling voor identificatie	Nee

Zorgvuldig beheren

- Zorg voor een veilig beheer. Vermijd het beschadigen van het asbestmateriaal. Controleer de toestand jaarlijks op wijzigingen.
- Voer bijkomende staalname(s) uit.

- Eenvoudige handelingen: mag via doe-het-zelf of door werknemer(s) met opleidingsattest eenvoudige handelingen
Eenvoudige handelingen is alleen toegestaan als men de toepassing niet verder breekt of vergruist en men stofvorming vermijdt bij verwijdering, best fixeren en bevochtigen .Check het wetgevend kader (website van de OVAM (www.asbestinfo.be) en/of CODEX boek VI titel 3).

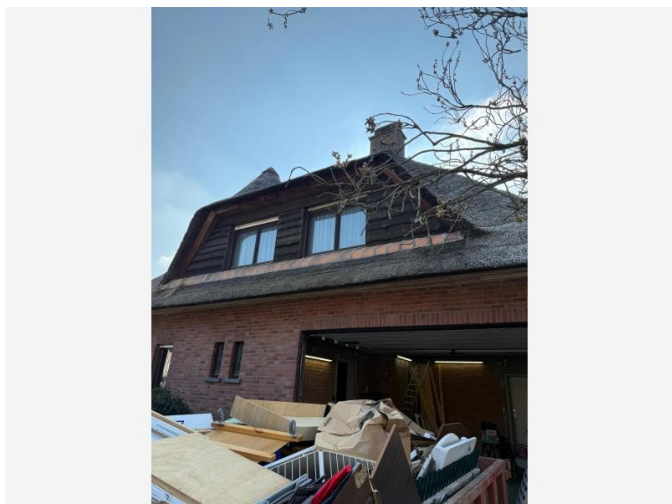
Situeringfoto

Tijdelijke beperking

Reden: Het te onderzoeken materiaal situeert zich hoger dan 3,50 m te rekenen vanaf een veilige ondergrond

Uitleg van de asbestdeskundige: geen zicht op of in de schouwen , wel mogelijk via hoogtewerker ,
geen zicht dichtbij genoeg op schouwkappen beton of niet

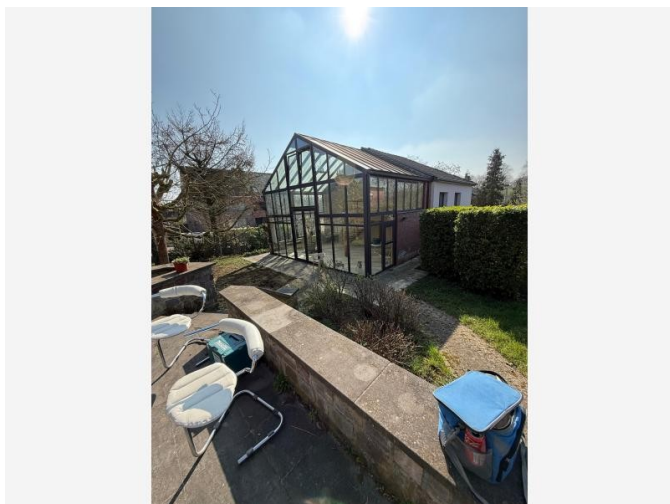
Situeringfoto

Uitgesloten van inspectie

Bouwjaar: 2002

Constructies gebouwd vanaf 2001 moeten niet onderzocht worden

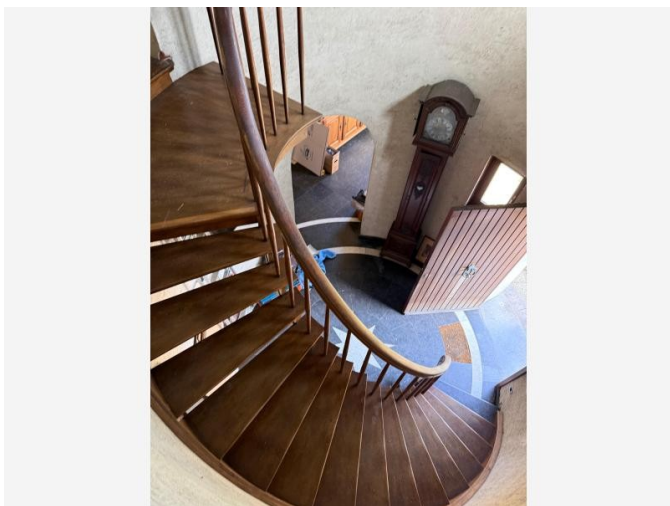
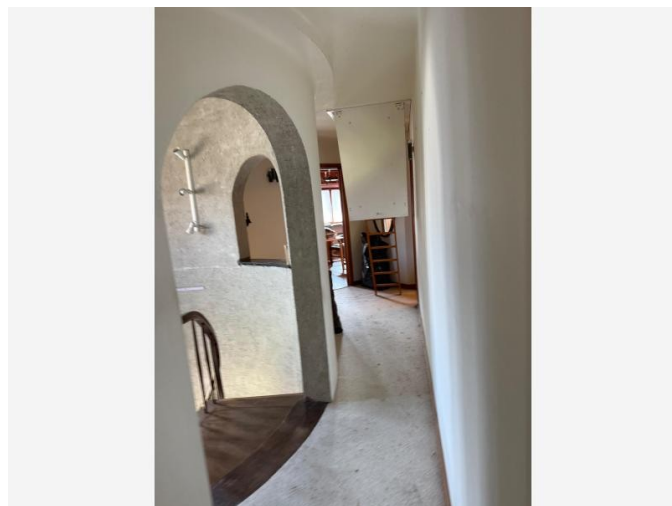
Geen asbest

#	Type	Referentie	Resultaat
8.1	Mengmonster	Cementering	Geen asbest

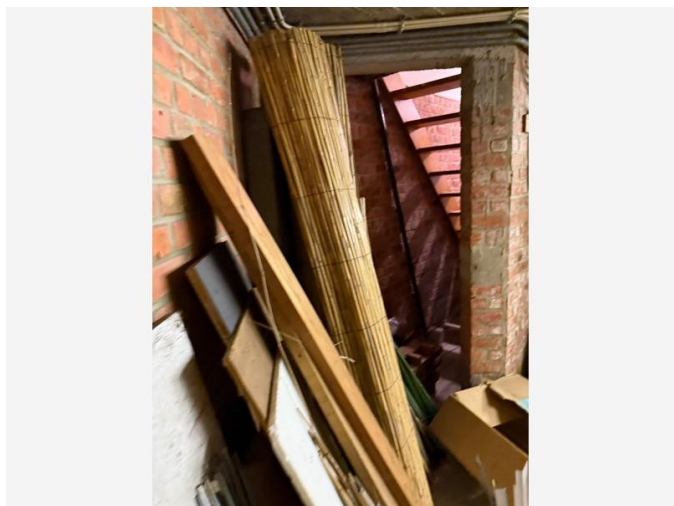
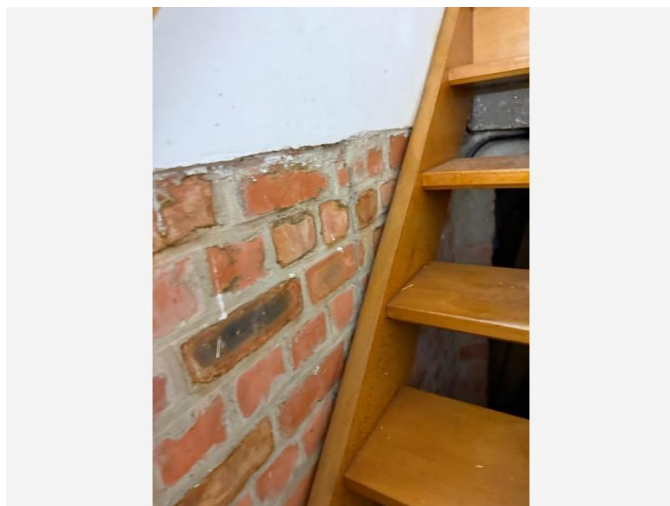
Fiche 9: Pleister muur

Geen asbest

#	Type	Referentie	Resultaat
9.1	Mengmonster	Pleister muur	Geen asbest

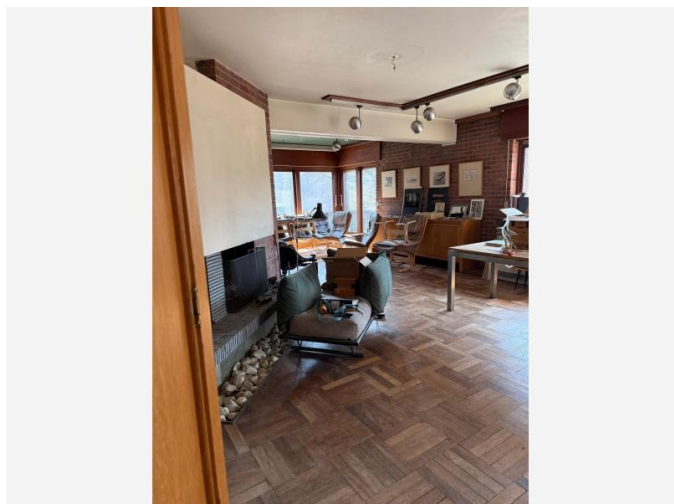
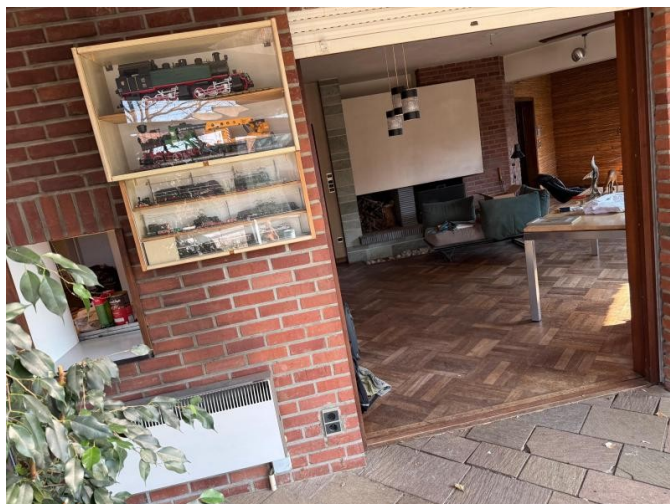
Fiche 10: Pleister plafond

Geen asbest

#	Type	Referentie	Resultaat
10.1	Mengmonster	Pleister plafond	Geen asbest

Beschrijving	Pleister plafond
Omgeving	Binnen
Primaire drager	Plafond
Bindmiddel van materiaal	Gips - kalk
Gebondenheid op basis van bindmiddel	Niet-hechtgebonden
Hoeveelheid (oppervlakte - dikte - aantal)	• 200,00 m ² - 1,00 cm - 1 stuk
Totaal volume	2,00 m ³
Identificatiemethode	Een monstername door de asbestdeskundige met laboanalyse door een asbestlabo.
Destructieve handeling voor identificatie	Nee
Opmerking	deel plafonds gipsplaten , of zichtbeton

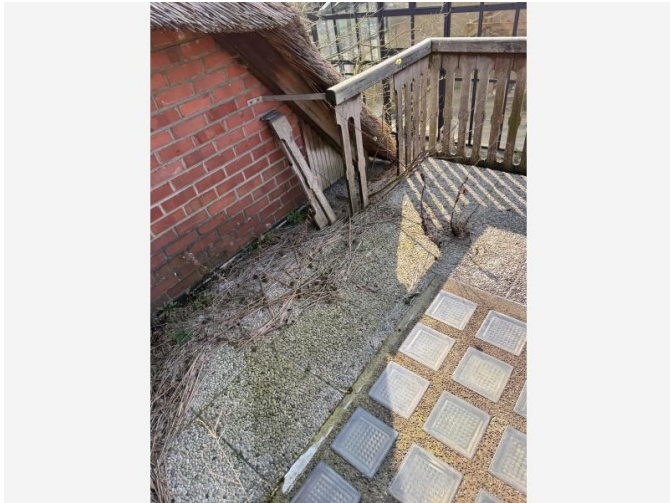
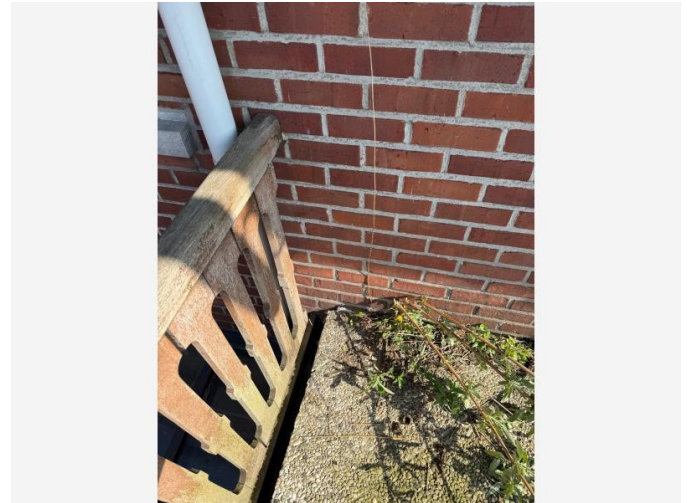
Geen asbest

#	Type	Referentie	Resultaat
11.1	Mengmonster	Roofing	Geen asbest

Beschrijving	Roofing dak
Omgeving	Buiten
Primaire drager	Plat dak
Bindmiddel van materiaal	Bitumen (roofing, teer, asfalt)
Gebondenheid op basis van bindmiddel	Hecht
Hoeveelheid (oppervlakte - aantal)	• 15,00 m ² - 1 stuk
Totale oppervlakte	15,00 m ²
Identificatiemethode	Een monstername door de asbestdeskundige met laboanalyse door een asbestlabo.
Destructieve handeling voor identificatie	Nee
Opmerking	alleen bovenste laag , geen zicht op onderliggende mogelijk asbesthoudende materialen

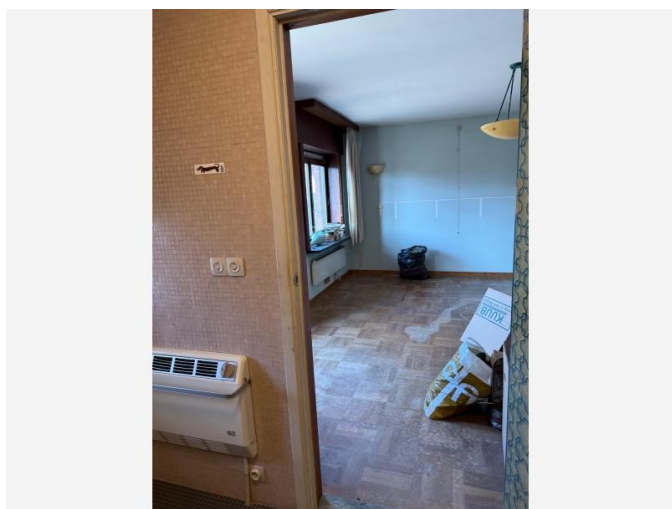
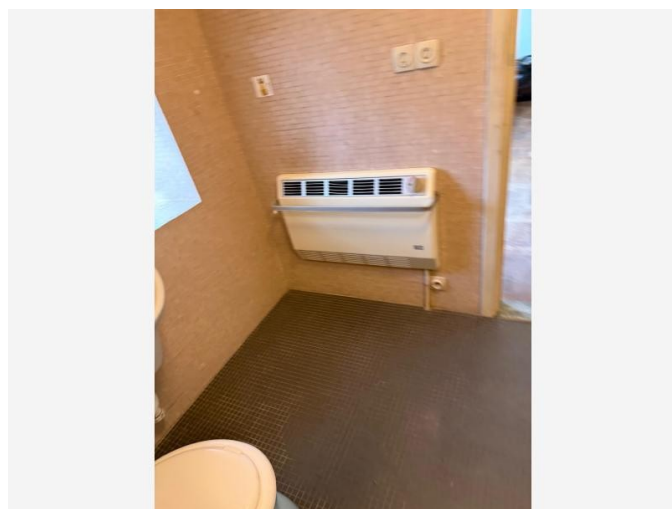
Beschrijving	Notitie	Terug te vinden op plannen
Fiche 13: Electriscche verwarming	electrische verwarmingstoestellen , mogelijk binnenin met asbestpakkingen of hittewerend materiaal , niet zelf demonteren	Plan 1.2: Gelijkvloers Plan 1.3: Verdiep 1
