# Asbestinventarisatetest

Jan-Pieter Minckelersstraat 121, 3000 Leuven

Attestnummer : 20260621-000003.000

Uitgegeven op : 21.06.2026

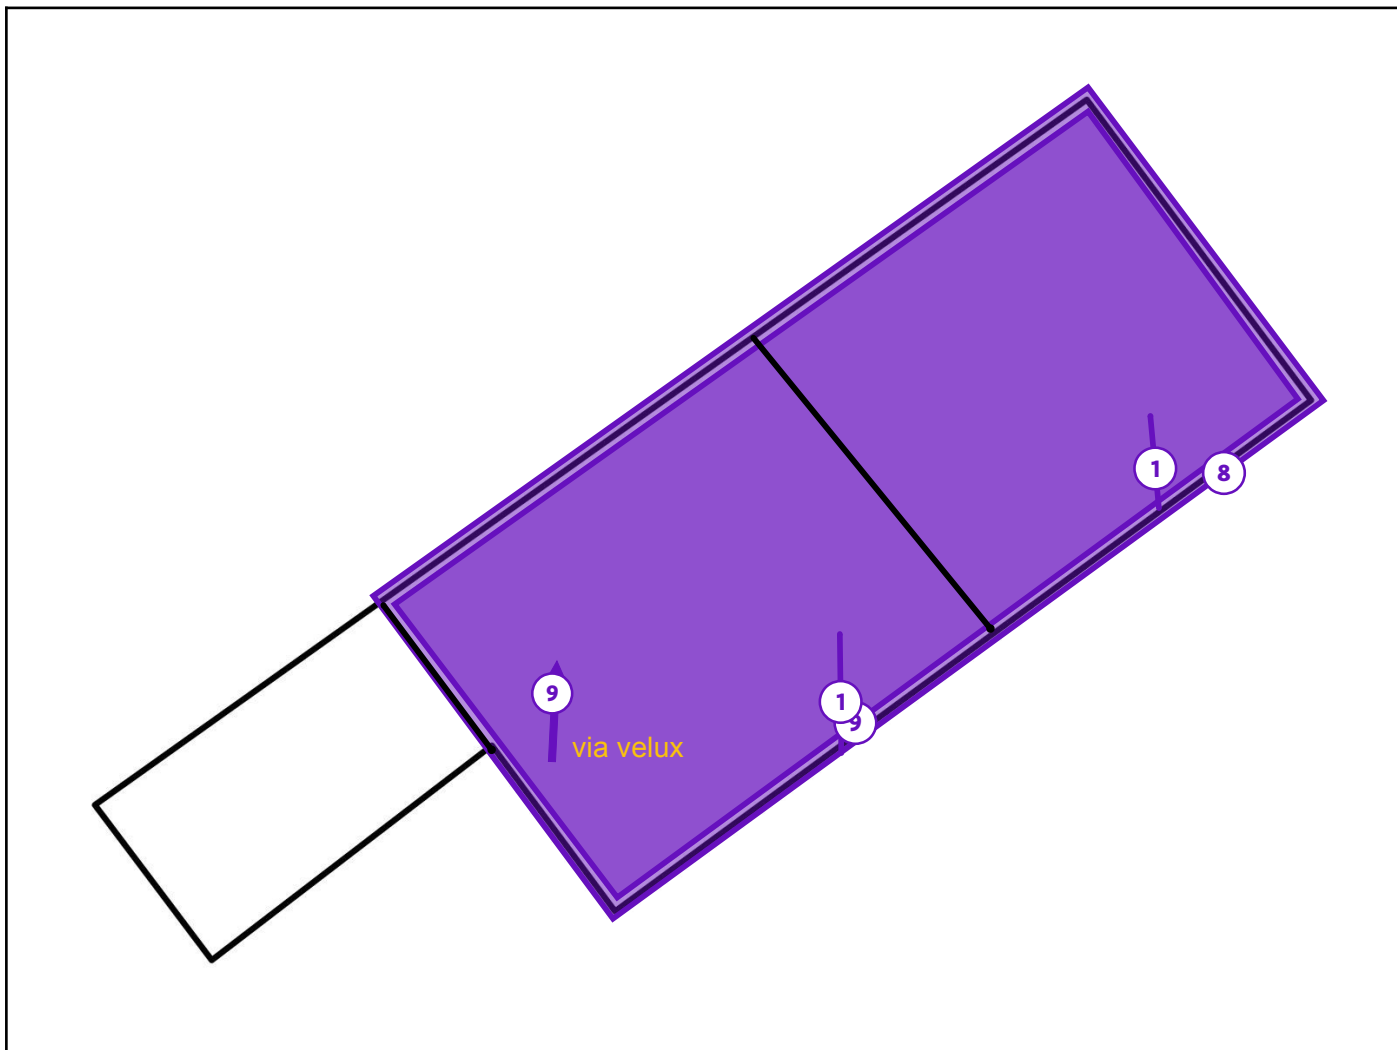
## Plan 1.4: Hoofdgebouw dak

Beschrijving	Type	Actie
1. Schouw gemetst beperking	Beperking	-
8. Pannendak	Overige ruimte of materiaal	-
9. Onderdak doek	Overige ruimte of materiaal	-

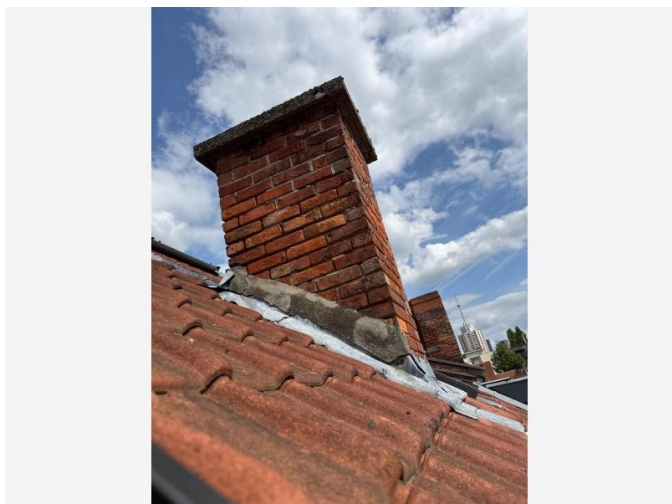
*Situeringfoto*

**Reden:** Het te onderzoeken materiaal situeert zich hoger dan 3,50 m te rekenen vanaf een veilige ondergrond

**Uitleg van de asbestdeskundige:** schouw niet veilig bereikbaar , wel mogelijk via hoogtewerker

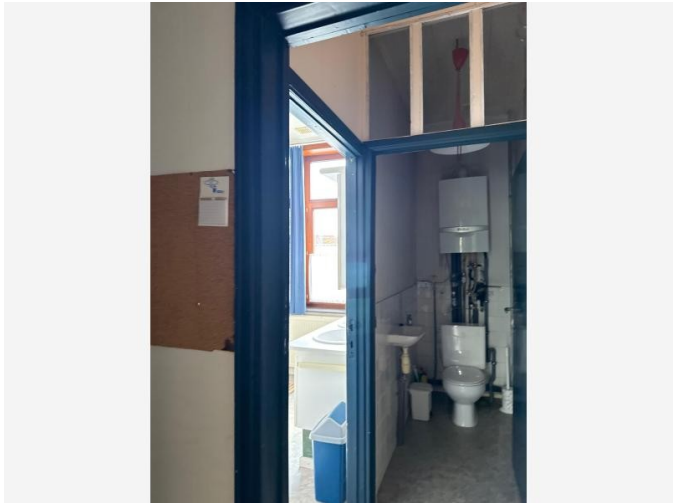
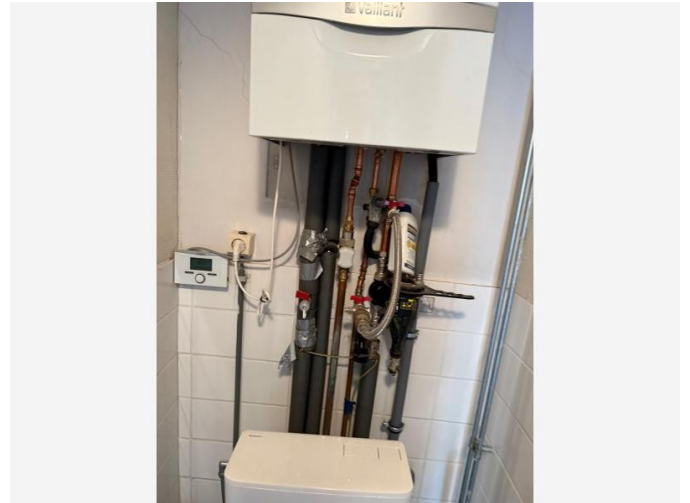
## Informatie over een materiaal dat de asbestdeskundige niet kan waarnemen of vaststellen

bij aanpassing tegels staalname aangeraden

Basis voor advies	Beoordeling op basis van expertise met een vaststelling door de asbestdeskundige.
Primaire drager	Binnenwand

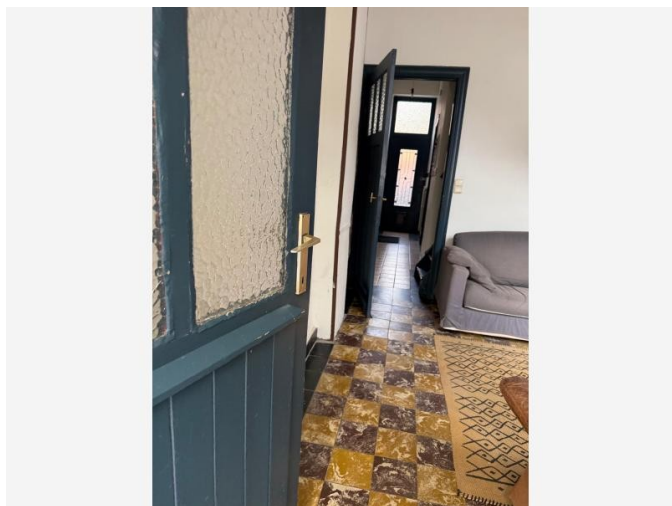
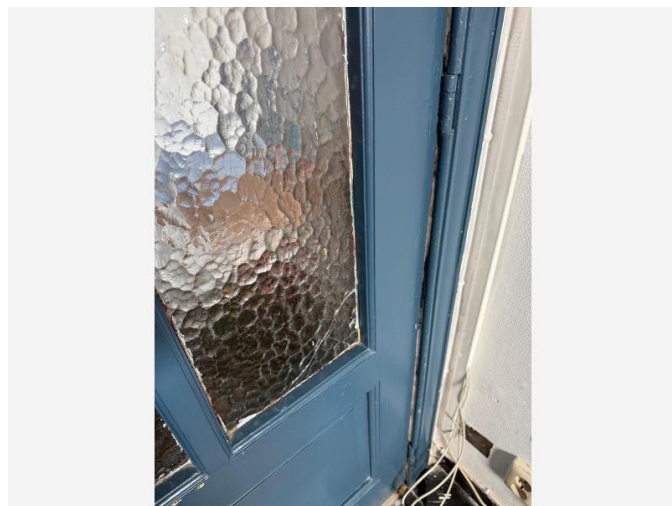
Geen asbest

#	Type	Referentie	Resultaat
3.1	Mengmonster	Mastiek raam	Geen asbest

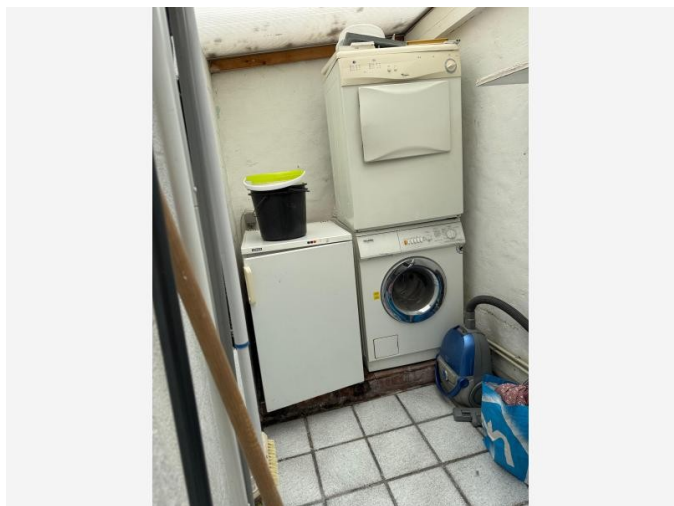
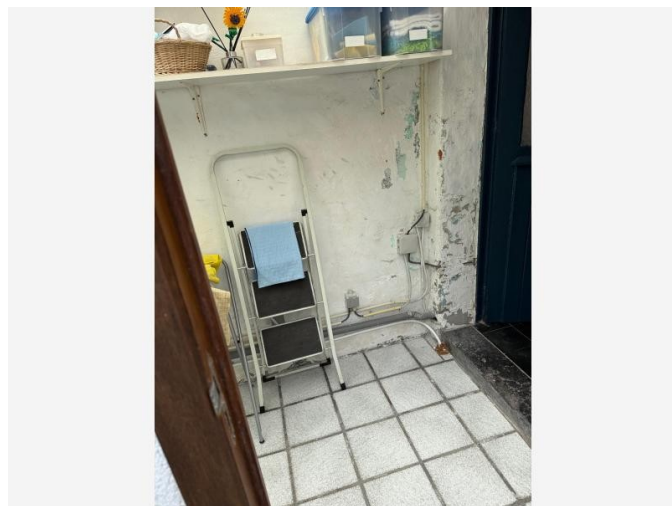
## Fiche 4: Cementering

Geen asbest

#	Type	Referentie	Resultaat
4.1	Mengmonster	Cementering	Geen asbest

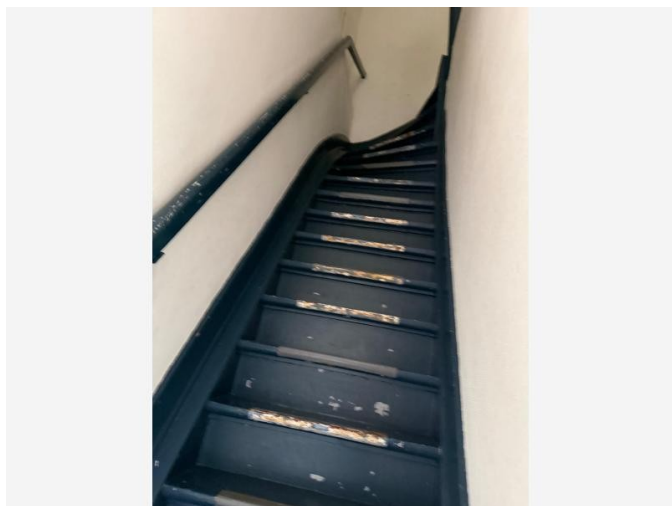
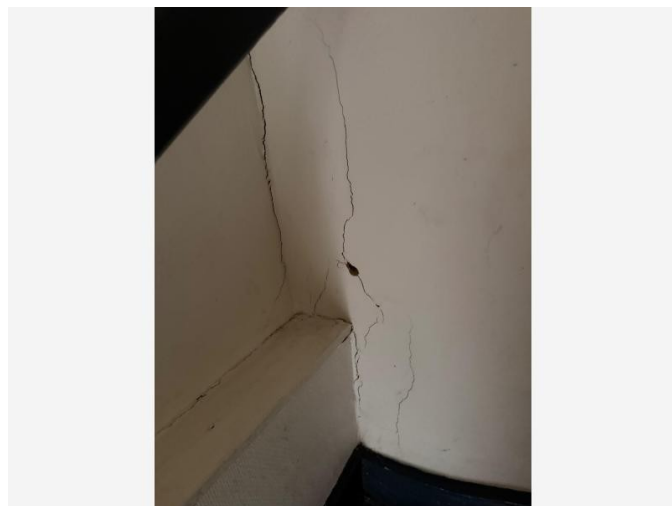
Geen asbest

#	Type	Referentie	Resultaat
5.1	Mengmonster	Pleister muur	Geen asbest

<b>Beschrijving</b>	Pleister muur
<b>Omgeving</b>	Binnen
<b>Primaire drager</b>	Binnenwand
<b>Bindmiddel van materiaal</b>	Gips - kalk
<b>Gebondenheid op basis van bindmiddel</b>	Niet-hechtgebonden
<b>Hoeveelheid (oppervlakte - dikte - aantal)</b>	• 200,00 m <sup>2</sup> - 1,00 cm - 1 stuk
<b>Totaal volume</b>	2,00 m <sup>3</sup>
<b>Identificatiemethode</b>	Een monstername door de asbestdeskundige met laboanalyse door een asbestlabo.
<b>Destructieve handeling voor identificatie</b>	Nee
<b>Opmerking</b>	boven zijn deel wanden in gipsplaat

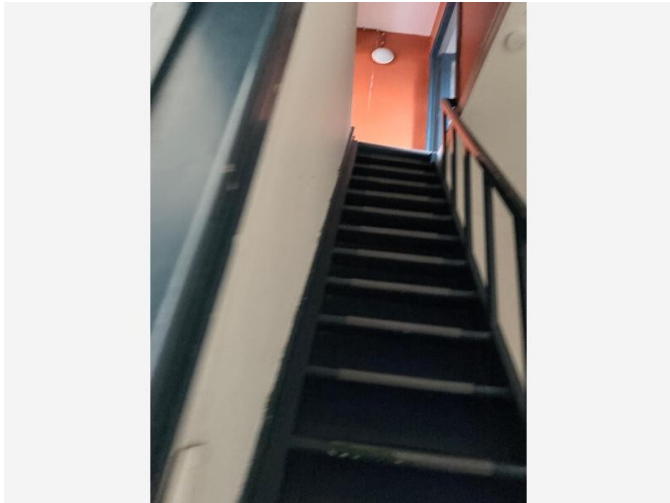
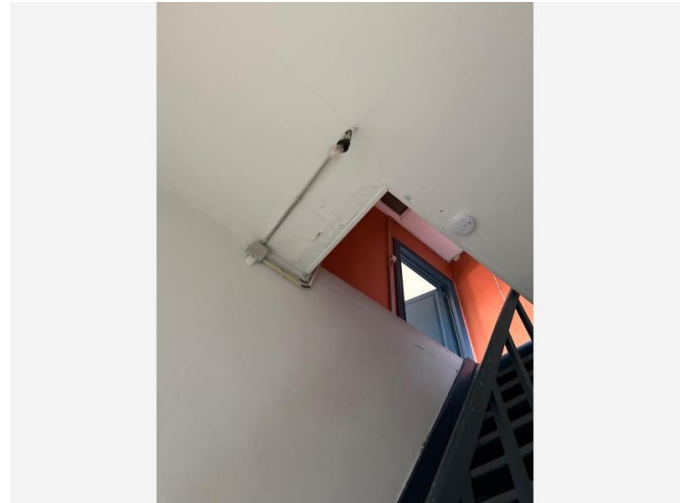
## Fiche 6: Pleister plafond

Geen asbest

#	Type	Referentie	Resultaat
6.1	Mengmonster	Pleister plafond	Geen asbest

<b>Beschrijving</b>	Pleister plafond
<b>Omgeving</b>	Binnen
<b>Primaire drager</b>	Plafond
<b>Bindmiddel van materiaal</b>	Gips - kalk
<b>Gebondenheid op basis van bindmiddel</b>	Niet-hechtgebonden
<b>Hoeveelheid (oppervlakte - dikte - aantal)</b>	• 60,00 m <sup>2</sup> - 1,00 cm - 1 stuk
<b>Totaal volume</b>	0,60 m <sup>3</sup>
<b>Identificatiemethode</b>	Een monstername door de asbestdeskundige met laboanalyse door een asbestlabo.
<b>Destructieve handeling voor identificatie</b>	Nee
<b>Opmerking</b>	badkamer met latten , boven gipsplaten
