# Asbestinventarisatetest

24015N0004/00M000 - Kennedypark 1-40, 3300 Tienen  
Gemeenschappelijke delen

Attestnummer : 20250312-000073.000

**Asbestveilig** (maar niet asbestvrij)

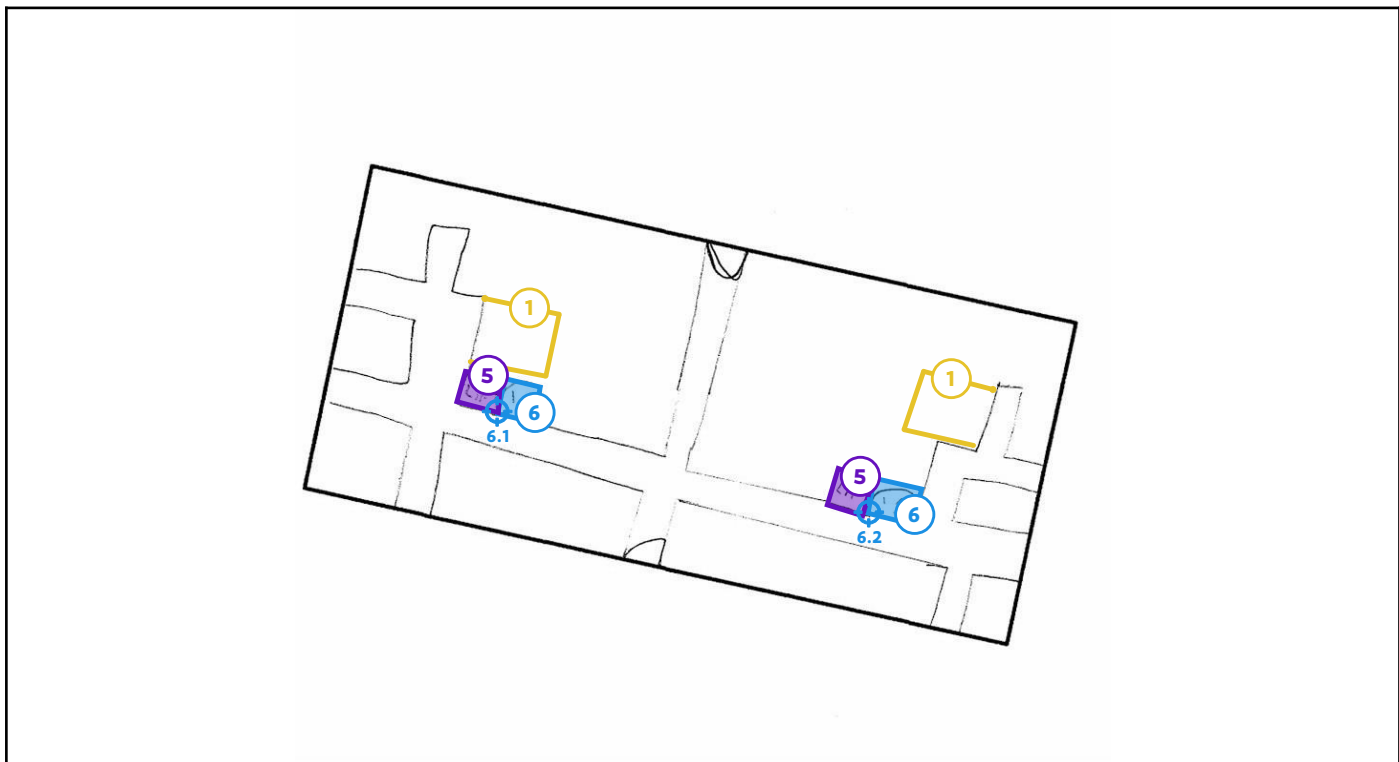
## Plan 1.1: -1

Beschrijving	Type	Actie
1. bakelieten dozen	Asbestmateriaal	Zorgvuldig beheren
5. liftinfrastructuur	Advies	-
6. pleisterwerk	Geen asbest	-
6.1 Code: 1	Mengmonster	-
6.2 Code: 2	Mengmonster	-

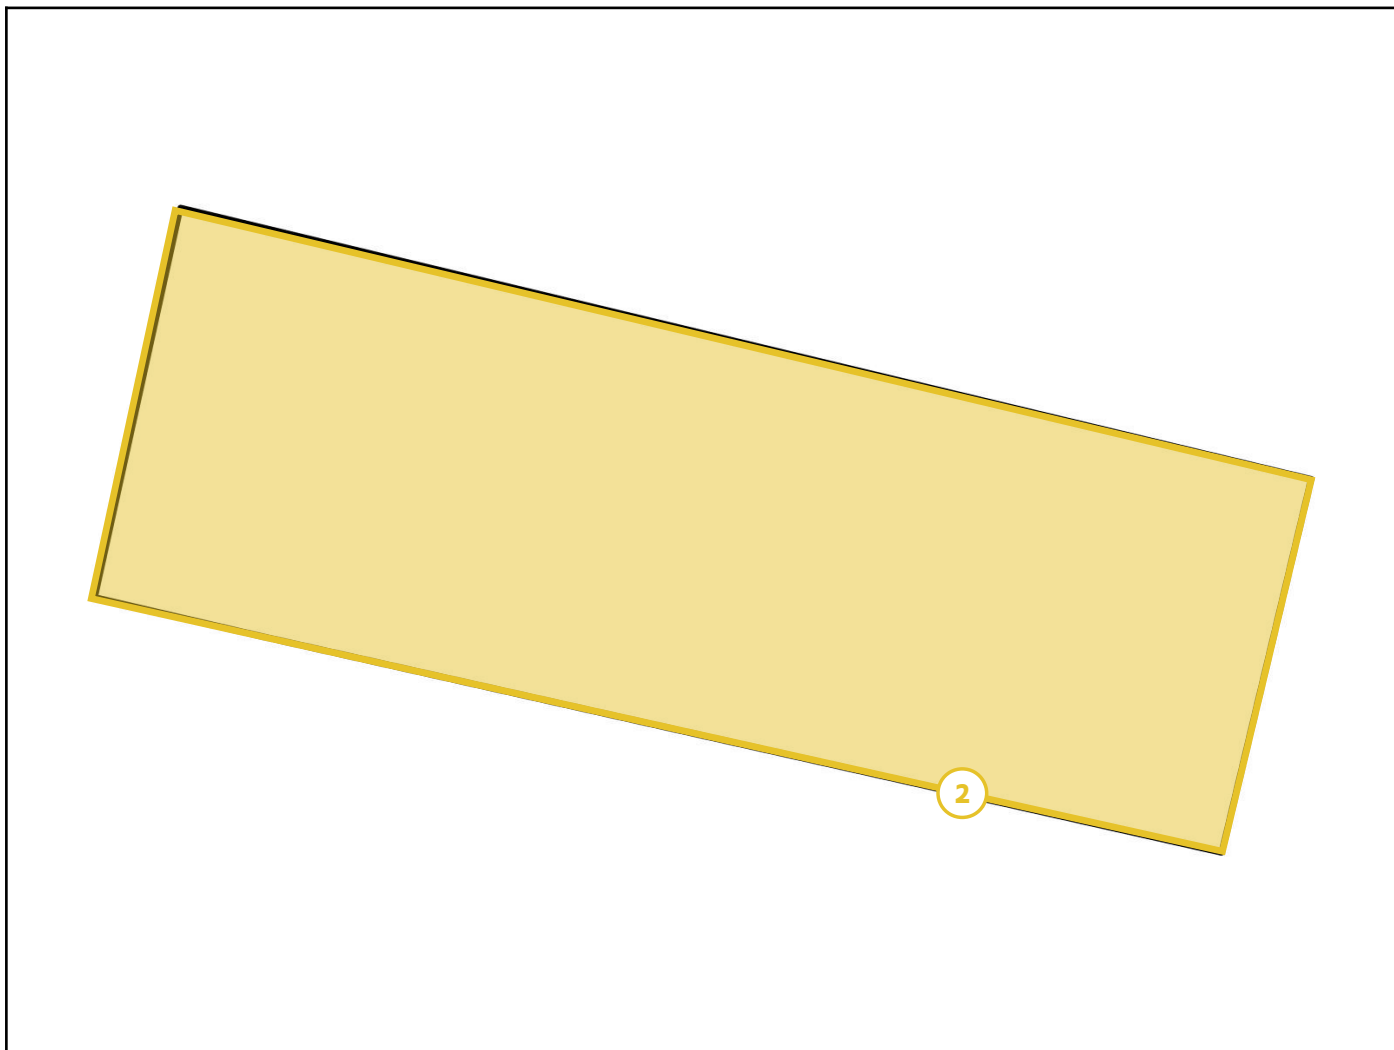
## Plan 2.2: dak -1

Beschrijving	Type	Actie
2. roofingdak	Asbestmateriaal	Zorgvuldig beheren

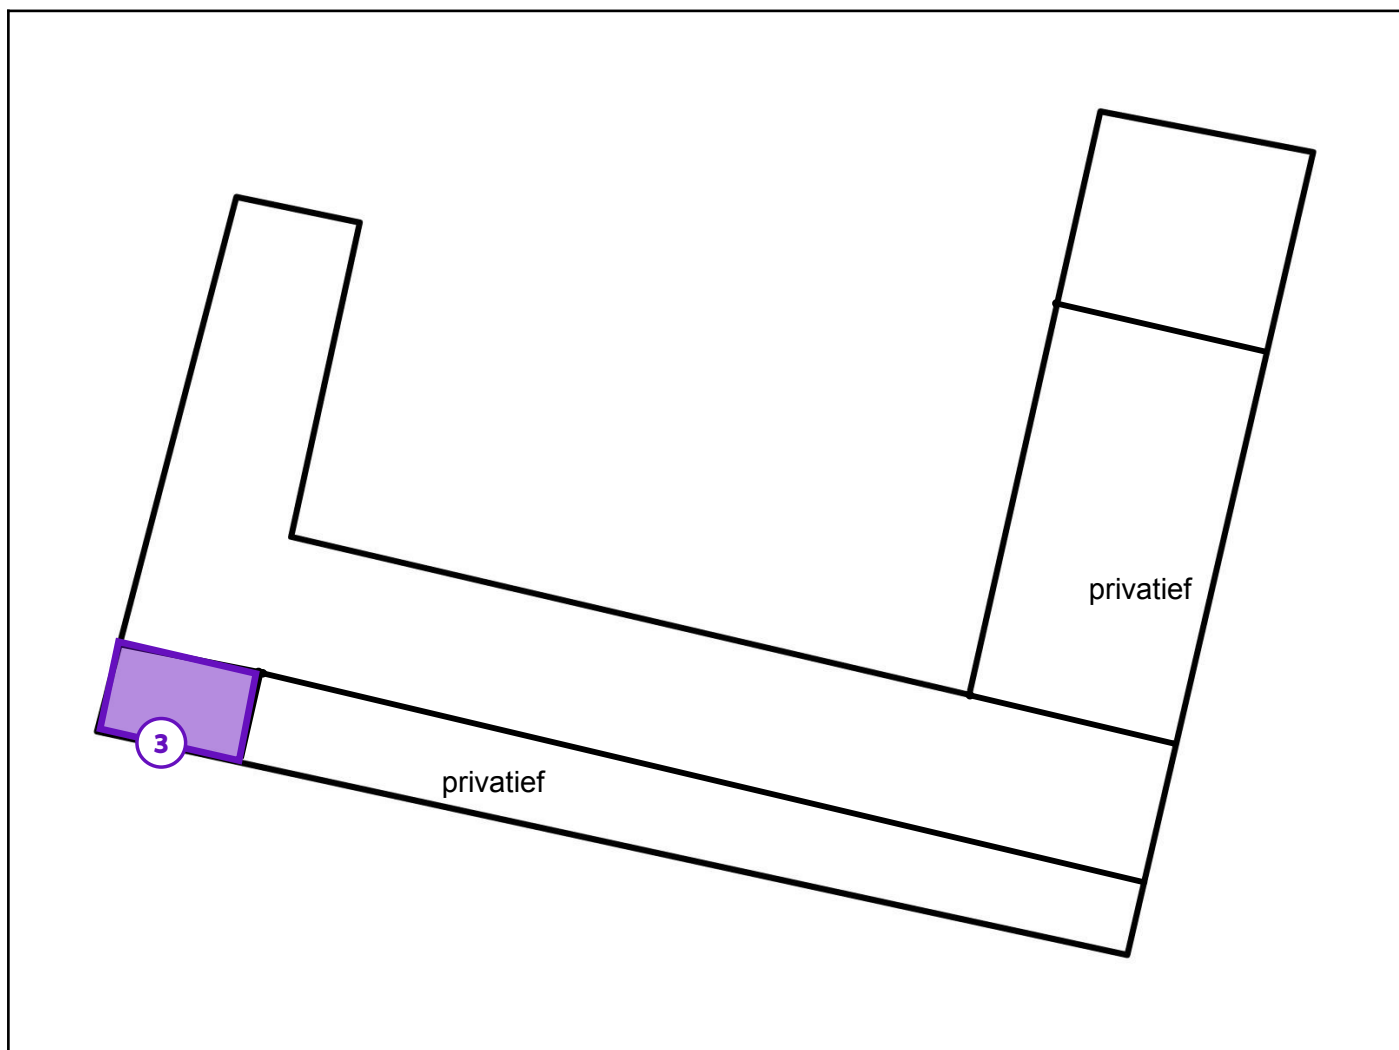
## Plan 3.1: Constructie plan

Beschrijving	Type	Actie
3. Hoogspanningscabine	Beperking	-

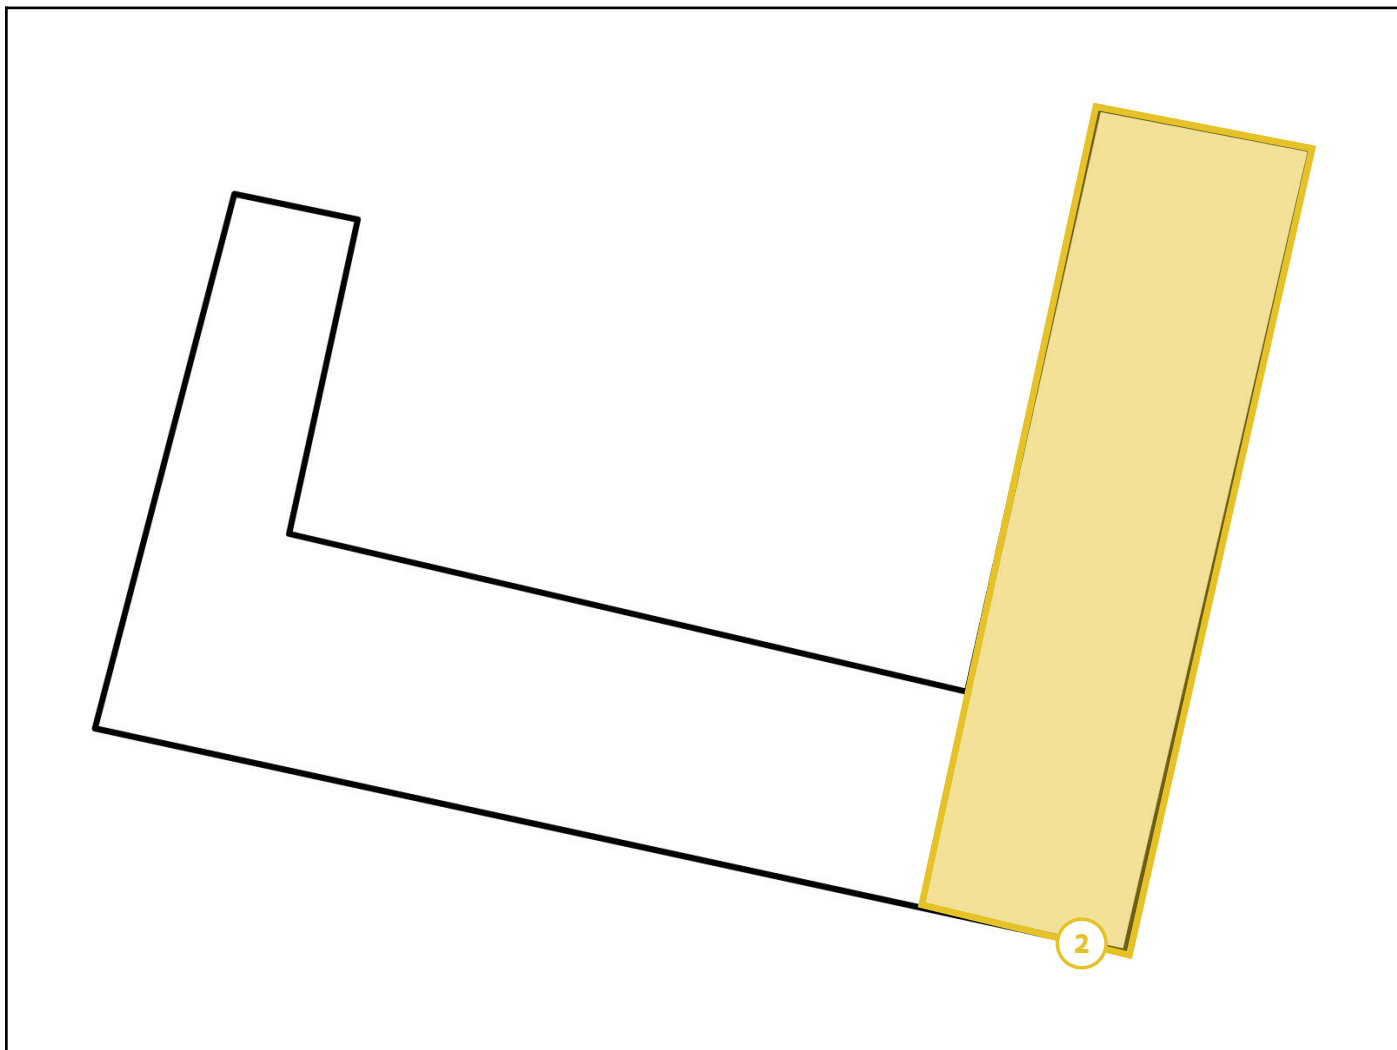
## Plan 3.2: dak -1

Beschrijving	Type	Actie
2. roofingdak	Asbestmateriaal	Zorgvuldig beheren

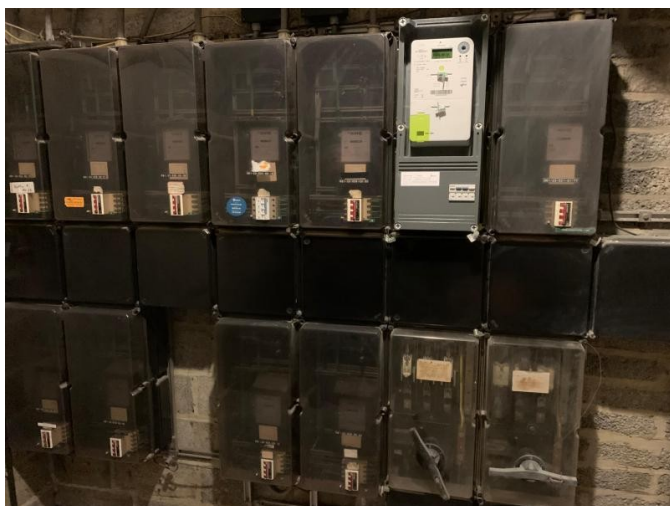
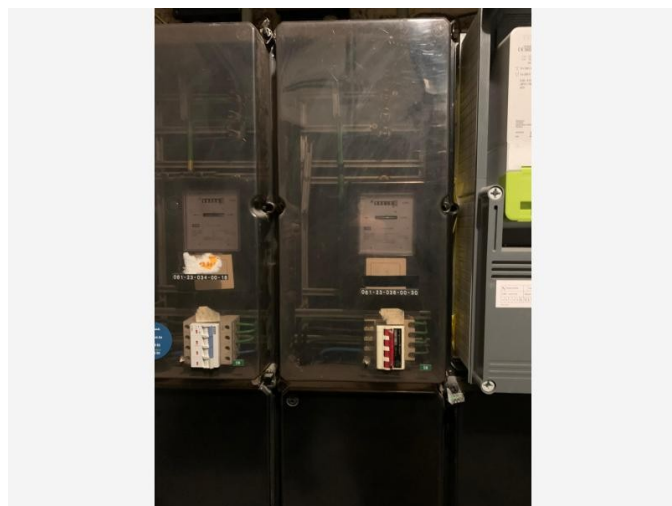
Het asbestmateriaal valt onder de mijlpaal van 2040.

Zorgvuldig beheren

Eindbeoordeling materiaalrisico	Laag materiaalrisico en/of verlaagde kans op vezelvrijgave
---------------------------------	--

Gebondenheid	Categorie 1: hechtgebonden in oorsprong
Asbestsoort (vezeltype)	Crocidoliet aanwezig
Asbestconcentratie	Laag (< 50%)
Afschermingsgraad van het gehele materiaal	Geheel of deels (ook) vrij aan binnenluchtstromen
Toestand van het materiaal	Onbeschadigd, niet verweerd

Beschrijving	bakelieten dozen
Omgeving	Binnen
Primaire drager	Communicatie en elektrische infrastructuur en uitrusting
Asbestmateriaal	Plaat, paneel, tablet - Type Bakeliet
Bindmiddel van asbestmateriaal	Kunststof of -hars
Gebondenheid op basis van bindmiddel	Hecht
Hoeveelheid (oppervlakte - dikte - aantal)	• 0,10 m <sup>2</sup> - 1,00 cm - 53 stuks
Totaal volume	0,053 m <sup>3</sup>
Eenvoudig bereikbaar	Ja
Bevestigingswijze	• Geschroefd
Identificatiemethode	Vaststelling zonder monstername
Destructieve handeling voor identificatie	Nee

- Zorg voor een veilig beheer. Vermijd het beschadigen van het asbestmateriaal. Controleer de toestand jaarlijks op wijzigingen.

- Eenvoudige handelingen: mag via doe-het-zelf of door werknemer(s) met opleidingsattest eenvoudige handelingen  
Fluvius vervangt deze.

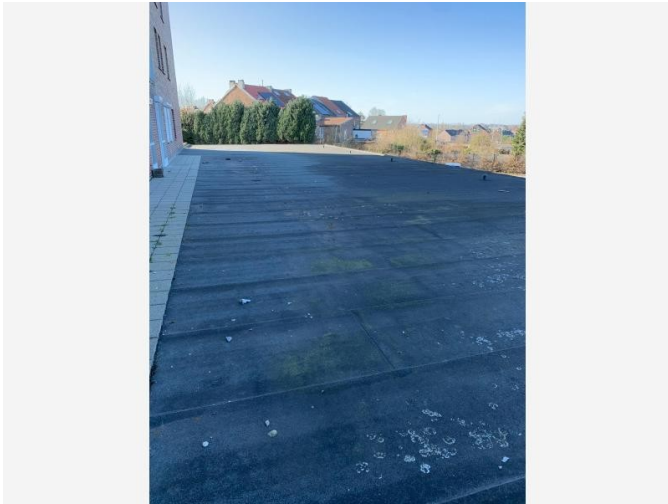
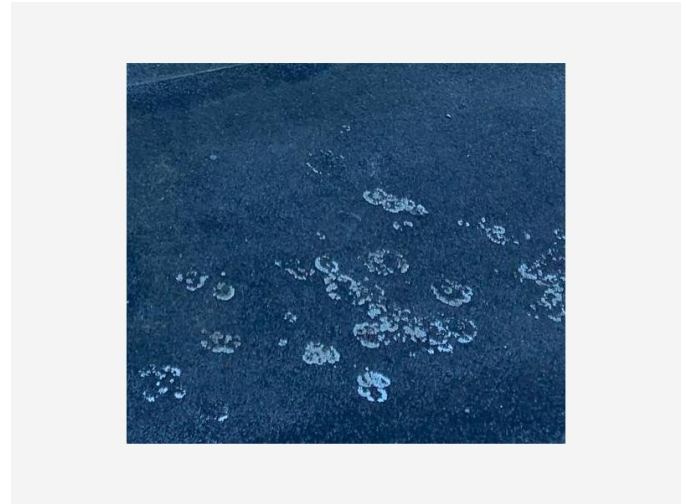
Het asbestmateriaal valt onder de mijlpaal van 2040.

Zorgvuldig beheren

Check zeker of het effectief asbest bevat bij overweging om te vervangen.

Eindbeoordeling materiaalrisico	Laag materiaalrisico en/of verlaagde kans op vezelvrijgave
Opmerking	Wegens risico op lekveroorzaking is er geen staal genomen. Check zeker of het effectief asbest bevat bij overweging om te vervangen.

Gebondenheid	Categorie 1: hechtgebonden in oorsprong
Asbestsoort (vezeltype)	Alleen chrysotiel
Asbestconcentratie	Laag (< 50%)
Afschermingsgraad van het gehele materiaal	Geheel of deels vrij aan de buitenlucht
Toestand van het materiaal	Licht beschadigd, licht verweerd. Intact calciumsilicaatmateriaal of categorie III 'gebondenheid'

Beschrijving	roofingdak
Omgeving	Buiten
Primaire drager	Plat dak
Asbestmateriaal	Dak- en gevelbekleding - Roofing
Bindmiddel van asbestmateriaal	Bitumen (roofing, teer, asfalt)
Gebondenheid op basis van bindmiddel	Hecht
Hoeveelheid (oppervlakte - aantal)	<ul style="list-style-type: none"><li>• 630,00 m<sup>2</sup> - 1 stuk</li></ul>
Totale oppervlakte	630,00 m <sup>2</sup>
Eenvoudig bereikbaar	Ja
Bevestigingswijze	<ul style="list-style-type: none"><li>• Genageld, geniet</li></ul>
Identificatiemethode	Vaststelling zonder monstername Motivatie: Groot risico op structurele gevolgschade (lekschade, werking installatie,...)
Destructieve handeling voor identificatie	Nee
Opmerking	Wegens risico op lekveroorzaking is er geen staal genomen. Check zeker of het effectief asbest bevat bij overweging om te vervangen.

- Zorg voor een veilig beheer. Vermijd het beschadigen van het asbestmateriaal. Controleer de toestand jaarlijks op wijzigingen.

- Eenvoudige handelingen: enkel door erkend asbestverwijderaar  
Vergt specialist.

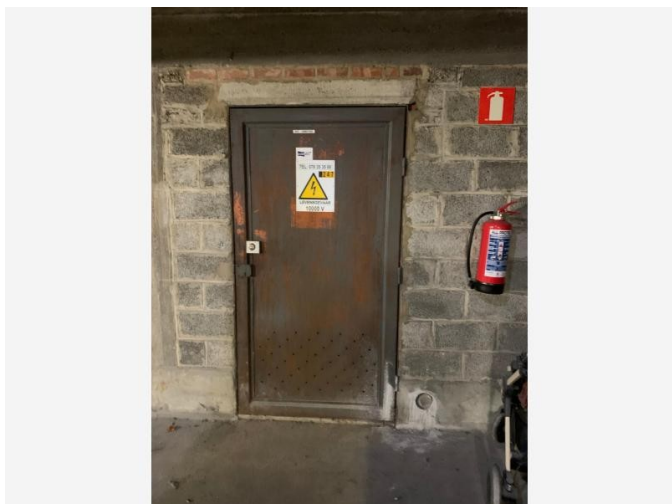
#### Permanente beperking

**Reden:** Het onderzoek kan niet uitgevoerd worden binnen de bepalingen van de Welzijnswet

**Uitleg van de asbestdeskundige:** Niet toegankelijk als asbestdeskundige.

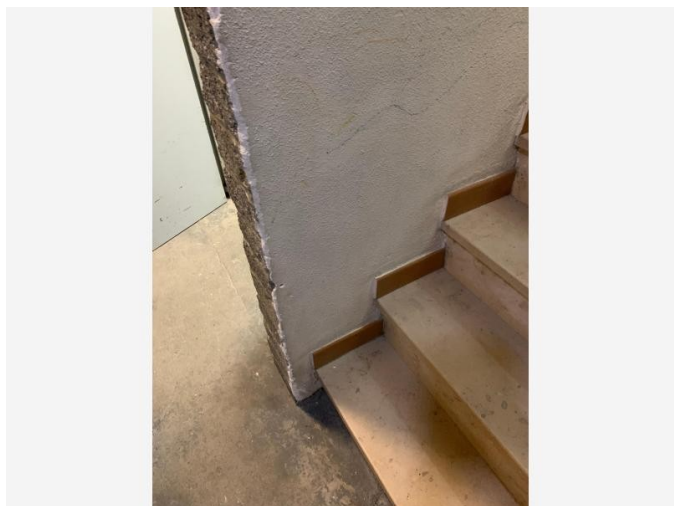
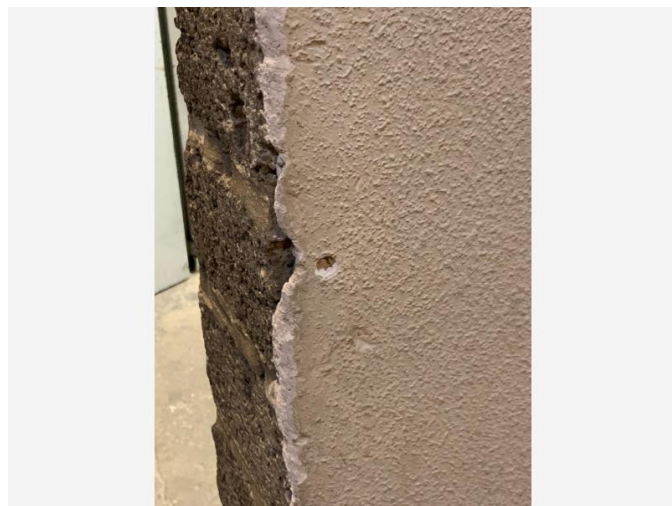
Geen asbest

#	Type	Referentie	Resultaat
6.1	Mengmonster	1	Geen asbest
6.2	Mengmonster	2	Geen asbest

Beschrijving	pleisterwerk
Omgeving	Binnen
Primaire drager	plafond, wand en onderkant trap
Bindmiddel van materiaal	Gips - kalk
Gebondenheid op basis van bindmiddel	Niet-hechtgebonden
Hoeveelheid (oppervlakte - dikte - aantal)	• 800,00 m <sup>2</sup> - 1,00 cm - 1 stuk
Totaal volume	8,00 m <sup>3</sup>
Identificatiemethode	Vaststelling met monsternamen
Destructieve handeling voor identificatie	Nee
