Asbestinventarisatetest

Leuvensesteenweg 7, 3200 Aarschot

Attestnummer : 20260707-000020.000

Niet-asbestveilig

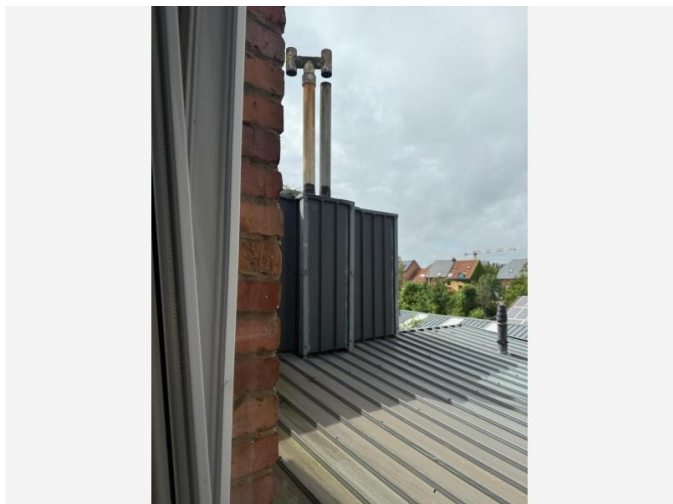
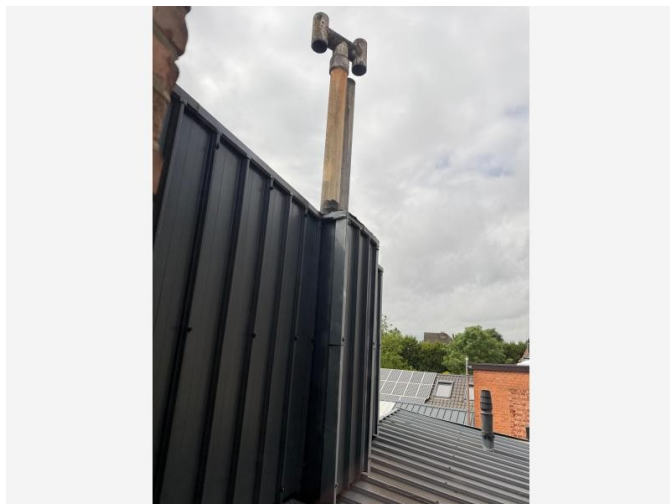
Het asbestmateriaal valt onder de mijlpaal van 2034.

Verwijderen

Eindbeoordeling materiaalrisico	Laag materiaalrisico en/of verlaagde kans op vezelvrijgave
---------------------------------	--

Gebondenheid	Categorie 1: hechtgebonden in oorsprong
Asbestsoort (vezeltype)	Crocidoliet aanwezig
Asbestconcentratie	Laag (< 50%)
Afschermingsgraad van het gehele materiaal	Geheel of deels vrij aan de buitenlucht, maar geen contact met binnenlucht
Toestand van het materiaal	Licht beschadigd, licht verweerd. Intacte calciumsilicaatplaat of materiaal met categorie 3-gebondenheid

Beschrijving	Schouwen en hoed , op perceelsgrens buur
Omgeving	Buiten
Primaire drager	HVAC infrastructuur en uitrusting
Asbestmateriaal	Rookgaskanaal
Bindmiddel van asbestmateriaal	Cement
Gebondenheid op basis van bindmiddel	Hecht
Hoeveelheid (lengte - omtrek - dikte - aantal)	<ul style="list-style-type: none"> • 3,00 m - 75,00 cm - 1,00 cm - 2 stuks
Totaal volume	0,045 m ³
Eenvoudig bereikbaar	Ja
Bevestigingswijze	<ul style="list-style-type: none"> • Geklemd • Verlijmd, ingegoten, versmeerd
Identificatiemethode	<p>De asbestdeskundige beoordeelt het materiaal als asbestverdacht en dus asbesthoudend, en dit zonder monstername.</p> <p>Motivatie: Er is een onderzoeksbeperking die monstername verhindert; De asbestdeskundige kan het onderzoek niet uitvoeren binnen de bepalingen van de welzijnswet.</p>
Destructieve handeling voor identificatie	Nee
Opmerking	<p>met schouwhoed , mogelijk van burens op perceelsgrens , maar zeker niet veilig bereikbaar</p> <p>ook gemetste schouw boven , geen zicht op of in , veiligheidsbeperking , mogelijk wel via destructief onderzoek</p>

- Zorg voor een veilig beheer. Vermijd het beschadigen van het asbestmateriaal. Controleer de toestand jaarlijks op wijzigingen.
- Voer bijkomende staalname(s) uit.

- Eenvoudige handelingen: mag via doe-het-zelf of door werknemer(s) met opleidingsattest eenvoudige handelingen risico werken op hoogte , ook mortel mee verwijderen , Eenvoudige handelingen is alleen toegestaan als men de toepassing niet verder breekt of vergruist en men stofvorming vermijdt bij verwijdering, best fixeren en bevochtigen .Check het wetgevend kader (website van de OVAM (www.asbestinfo.be) en/of CODEX boek VI titel 3).

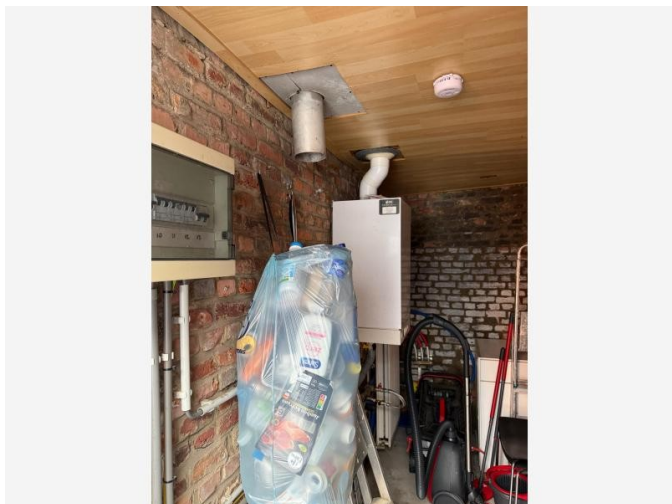
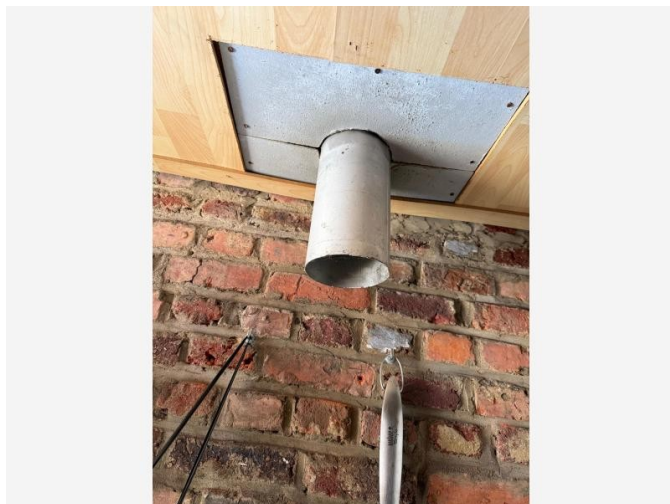
Het asbestmateriaal valt onder de mijlpaal van 2040.

Zorgvuldig beheren

Eindbeoordeling materiaalrisico	Laag materiaalrisico en/of verlaagde kans op vezelvrijgave
---------------------------------	--

Gebondenheid	Categorie 1: hechtgebonden in oorsprong
Asbestsoort (vezeltype)	Alleen chrysotiel aanwezig
Asbestconcentratie	Laag (< 50%)
Afschermingsgraad van het gehele materiaal	Geheel of deels vrij aan de binnenlucht, maar geen contact met binnenluchtstromen
Toestand van het materiaal	Licht beschadigd, licht verweerd. Intacte calciumsilicaatplaat of materiaal met categorie 3-gebondenheid

#	Type	Referentie	Resultaat
2.1	Puntmonster	Menuiserie	Chrysotiel

Beschrijving	Menuiserite plaat cv
Omgeving	Binnen
Primaire drager	Plafond
Asbestmateriaal	Plaat, paneel, tablet - Type Menuiserite
Bindmiddel van asbestmateriaal	Cement
Gebondenheid op basis van bindmiddel	Hecht
Hoeveelheid (oppervlakte - dikte - aantal)	• 0,50 m ² - 0,50 cm - 1 stuk
Totaal volume	0,003 m ³
Eenvoudig bereikbaar	Ja
Bevestigingswijze	<ul style="list-style-type: none">• Geklemd• Geschroefd
Identificatiemethode	Een monstername door de asbestdeskundige met laboanalyse door een asbestlabo.
Destructieve handeling voor identificatie	Nee
Opmerking	beschermplaat rond oude schouw in cv-ruimte , geen zicht boven plafond

- Zorg voor een veilig beheer. Vermijd het beschadigen van het asbestmateriaal. Controleer de toestand jaarlijks op wijzigingen.

- Eenvoudige handelingen: mag via doe-het-zelf of door werknemer(s) met opleidingsattest eenvoudige handelingen
Eenvoudige handelingen is alleen toegestaan als men de toepassing niet verder breekt of vergruist en men stofvorming vermijdt bij verwijdering, best fixeren en bevochtigen. Check het wetgevend kader (website van de OVAM (www.asbestinfo.be) en/of CODEX boek VI titel 3).

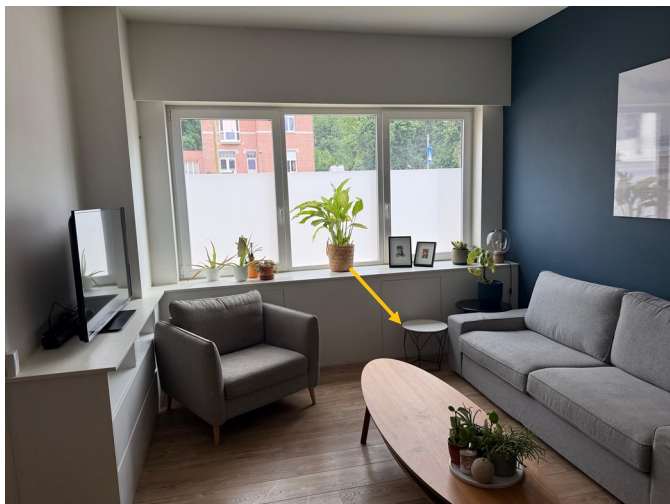
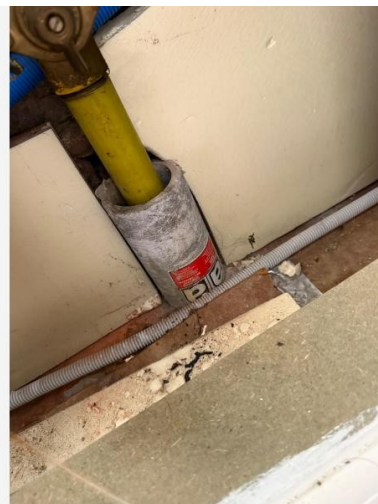
Het asbestmateriaal valt onder de mijlpaal van 2040.

Zorgvuldig beheren

Eindbeoordeling materiaalrisico	Zeer laag materiaalrisico en/of zeer lage kans op vezelvrijgave
Opmerking	afgesloten kast , alleen openen voor meteropname

Gebondenheid	Categorie 1: hechtgebonden in oorsprong
Asbestsoort (vezeltype)	Crocidoliet aanwezig
Asbestconcentratie	Laag (< 50%)
Afschermingsgraad van het gehele materiaal	Stootvaste afscherming of omkasting
Toestand van het materiaal	Licht beschadigd, licht verweerd. Intacte calciumsilicaatplaat of materiaal met categorie 3-gebondenheid

Beschrijving	Inleidingsbuis gas
Omgeving	Binnen
Primaire drager	Schacht-koker (technisch)
Asbestmateriaal	Buis, koker, leiding, pijp, doorvoer
Bindmiddel van asbestmateriaal	Cement
Gebondenheid op basis van bindmiddel	Hecht
Hoeveelheid (lengte - omtrek - dikte - aantal)	<ul style="list-style-type: none"> • 0,30 m - 50,00 cm - 1,00 cm - 1 stuk
Totaal volume	0,002 m ³
Eenvoudig bereikbaar	<p>Nee</p> <ul style="list-style-type: none"> • De verwijdering is niet mogelijk binnen normale beheers-, onderhoudscycli of binnen vergelijkbare stilstand.
Bevestigingswijze	<ul style="list-style-type: none"> • Geklemd • Verlijmd, ingegoten, versmeerd
Identificatiemethode	<p>De asbestdeskundige beoordeelt het materiaal als asbestverdacht en dus asbesthoudend, en dit zonder monstername.</p> <p>Motivatie: De materialen behoren niet toe aan de eigenaar voor wie de asbestdeskundige de asbestinventaris uitvoert.</p>
Destructieve handeling voor identificatie	Nee

Opmerking	nutmaatschappij heeft er zelf al asbeststicker op geplaatst

- Zorg voor een veilig beheer. Vermijd het beschadigen van het asbestmateriaal. Controleer de toestand jaarlijks op wijzigingen.
- Voer bijkomende staalname(s) uit.

- Eenvoudige handelingen: mag via doe-het-zelf of door werknemer(s) met opleidingsattest eenvoudige handelingen
aanpassing nutsleidingen , ook mortel mee laten verwijderen , Eenvoudige handelingen is alleen toegestaan als men de toepassing niet verder breekt of vergruist en men stofvorming vermijdt bij verwijdering, best fixeren en bevochtigen .Check het wetgevend kader (website van de OVAM (www.asbestinfo.be) en/of CODEX boek VI titel 3).

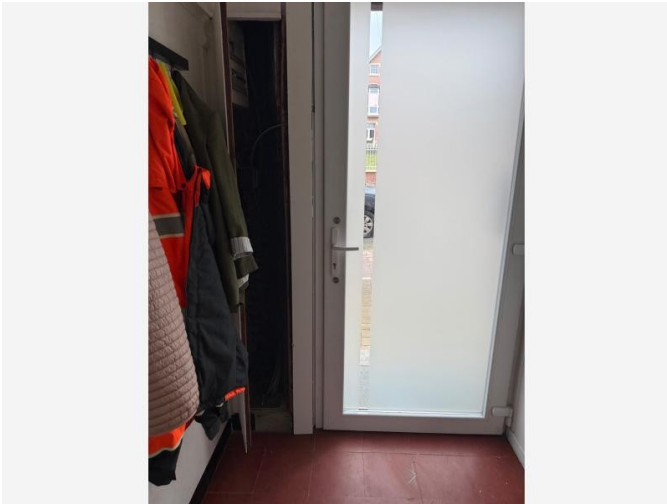
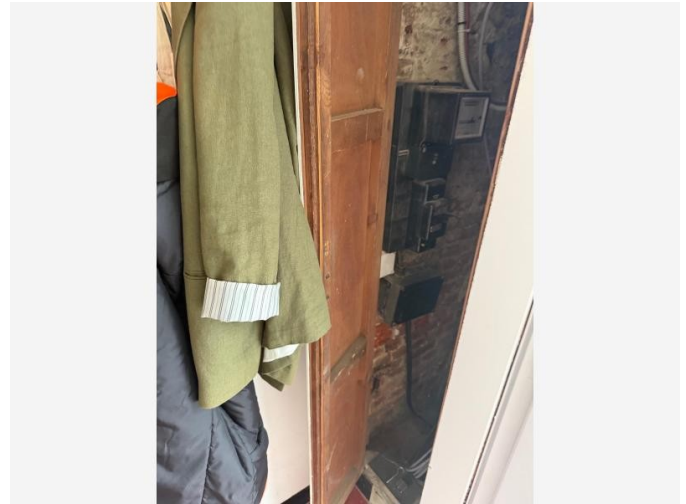
Het asbestmateriaal valt onder de mijlpaal van 2040.

Zorgvuldig beheren

Eindbeoordeling materiaalrisico	Laag materiaalrisico en/of verlaagde kans op vezelvrijgave
---------------------------------	--

Gebondenheid	Categorie 1: hechtgebonden in oorsprong
Asbestsoort (vezeltype)	Crocidoliet aanwezig
Asbestconcentratie	Laag (< 50%)
Afschermingsgraad van het gehele materiaal	Geheel of deels vrij aan de binnenlucht, maar geen contact met binnenluchtstromen
Toestand van het materiaal	Onbeschadigd, niet verweerd

Beschrijving	Bakeliet teller
Omgeving	Binnen
Primaire drager	Communicatie en elektrische infrastructuur en uitrusting
Asbestmateriaal	Plaat, paneel, tablet - Type Bakeliet
Bindmiddel van asbestmateriaal	Kunststof of -hars
Gebondenheid op basis van bindmiddel	Hecht
Hoeveelheid (oppervlakte - dikte - aantal)	<ul style="list-style-type: none">• 0,50 m² - 0,50 cm - 1 stuk
Totaal volume	0,003 m ³
Eenvoudig bereikbaar	Ja
Bevestigingswijze	<ul style="list-style-type: none">• Geklemd• Geschroefd
Identificatiemethode	<p>De asbestdeskundige beoordeelt het materiaal als asbestverdacht en dus asbesthoudend, en dit zonder monstername.</p> <p>Motivatie: De materialen behoren niet toe aan de eigenaar voor wie de asbestdeskundige de asbestinventaris uitvoert.</p>
Destructieve handeling voor identificatie	Nee
Opmerking	teller eigendom fluvius , niet zelf aan werken

- Zorg voor een veilig beheer. Vermijd het beschadigen van het asbestmateriaal. Controleer de toestand jaarlijks op wijzigingen.
- Voer bijkomende staalname(s) uit.

- Eenvoudige handelingen: mag via doe-het-zelf of door werknemer(s) met opleidingsattest eenvoudige handelingen
aanpassing electriciteit door fluvius , Eenvoudige handelingen is alleen toegestaan als men de toepassing niet verder breekt of vergruist en men stofvorming vermijdt bij verwijdering, best fixeren en bevochtigen .Check het wetgevend kader (website van de OVAM (www.asbestinfo.be) en/of CODEX boek VI titel 3).

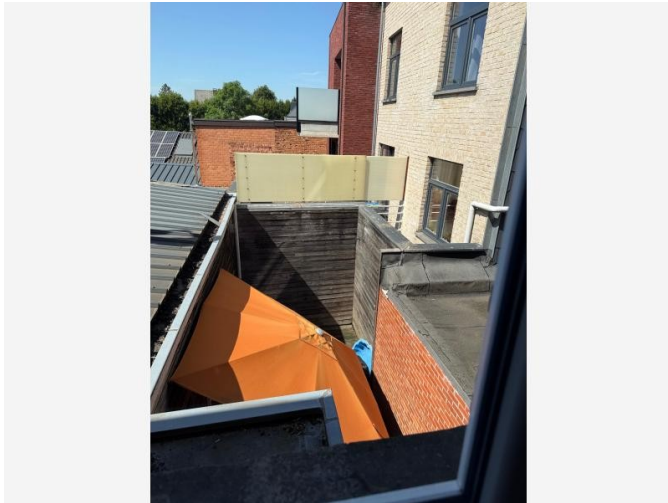
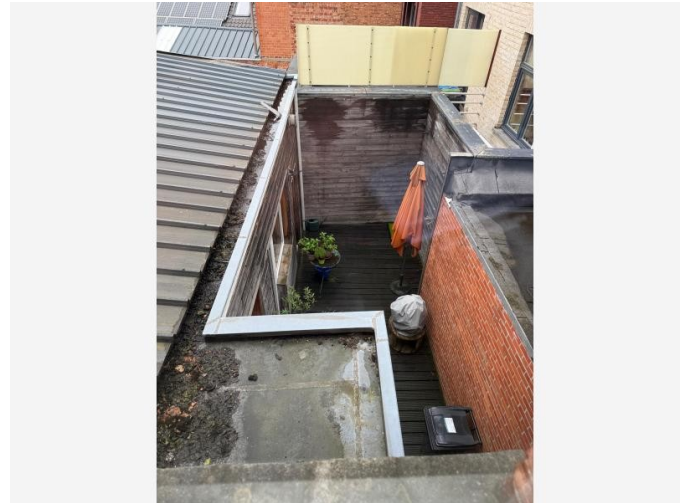
Informatie over een materiaal van een andere eigenaar

kappen van de buur rondom zijn plat dak , deels overstekend op terras nr 7

Basis voor advies	Beoordeling op basis van expertise met een vaststelling door de asbestdeskundige.
Primaire drager	Wand vrijstaand (scheidingsmuur, ...)
(Asbest)materiaal	Deksteen, muurkap - Vol
Bindmiddel	Cement
Gebondenheid bindmiddel	Hecht

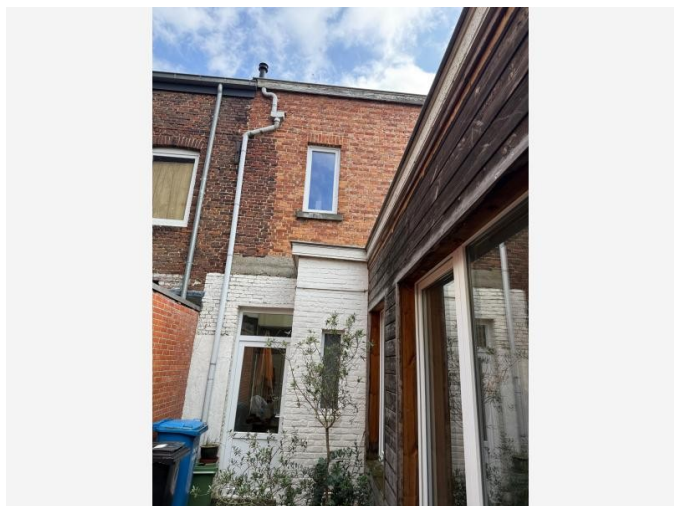
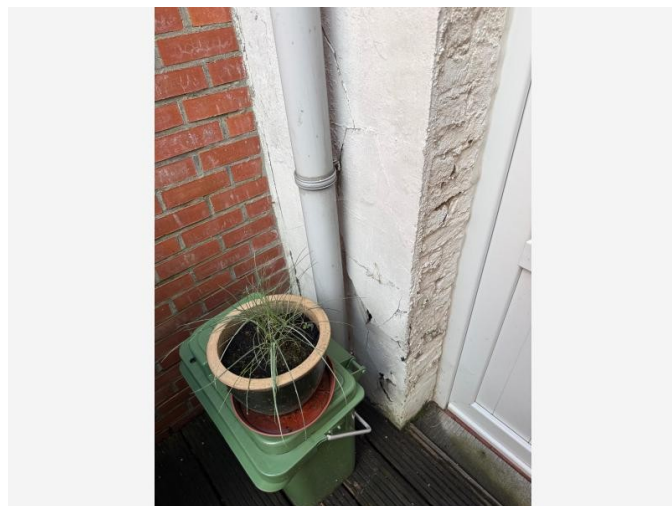
Fiche 6: Cementering buiten

Geen asbest

#	Type	Referentie	Resultaat
6.1	Puntmonster	Cementering	Geen asbest

Beschrijving	Cementering buiten
Omgeving	Buiten
Primaire drager	Wand buitenschil
Bindmiddel van materiaal	Cement
Gebondenheid op basis van bindmiddel	Hecht
Hoeveelheid (oppervlakte - dikte - aantal)	• 3,00 m ² - 1,00 cm - 1 stuk
Totaal volume	0,03 m ³
Identificatiemethode	Een monstername door de asbestdeskundige met laboanalyse door een asbestlabo.
Destructieve handeling voor identificatie	Nee

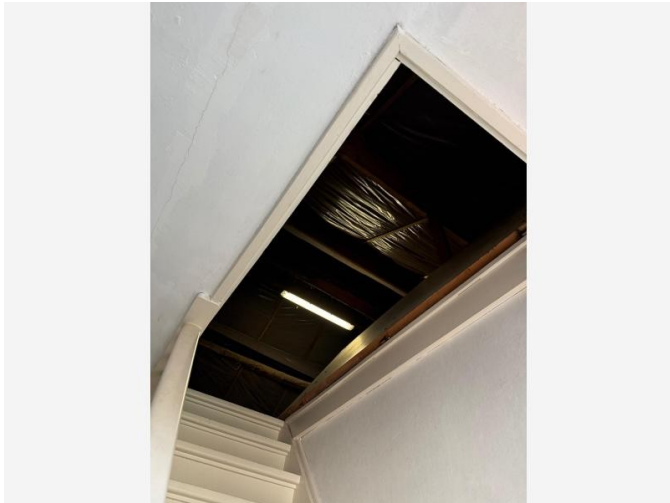
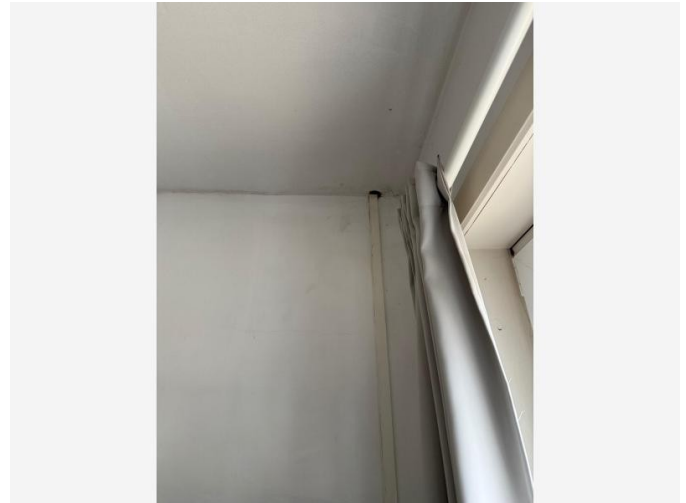
Fiche 7: Pleister plafond

Geen asbest

#	Type	Referentie	Resultaat
7.1	Mengmonster	Pleister plafond	Geen asbest

Beschrijving	Pleister plafond
Omgeving	Binnen
Primaire drager	Plafond
Bindmiddel van materiaal	Gips - kalk
Gebondenheid op basis van bindmiddel	Niet-hechtgebonden
Hoeveelheid (oppervlakte - dikte - aantal)	• 75,00 m ² - 1,00 cm - 1 stuk
Totaal volume	0,75 m ³
Identificatiemethode	Een monstername door de asbestdeskundige met laboanalyse door een asbestlabo.
Destructieve handeling voor identificatie	Nee
Opmerking	plafond keuken gipsplaat , badkamer houten planken en houten platen bij cv
