# Asbestinventarisatetest

Tieltseweg 325, 3202 Aarschot

Attestnummer : **20260505-000578.000**

**Asbestveilig** (maar mogelijk niet asbestvrij)

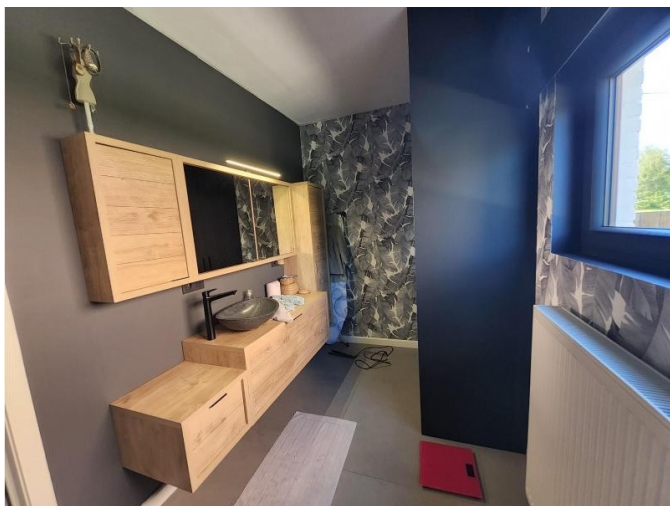
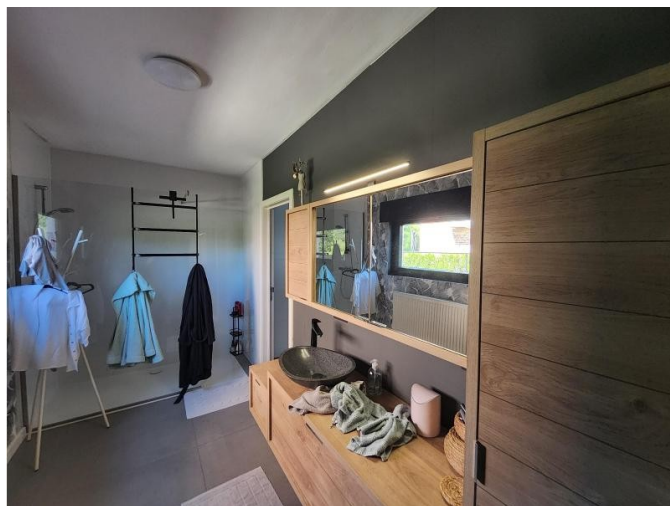
De woning werd in de periode van 2017 - 2018 volledig gerenoveerd waaronder de inrichting van de badkamer.

Basis voor advies	De asbestdeskundige beoordeelt het materiaal als niet-asbestverdacht.
Primaire drager	Inrichting (meubilair, ...)

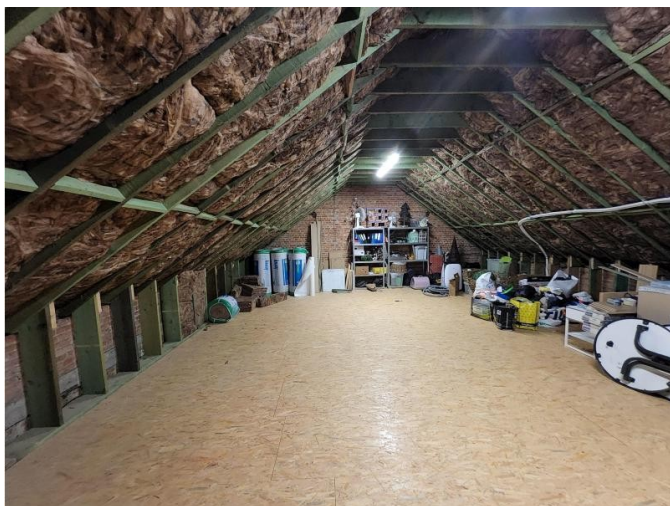
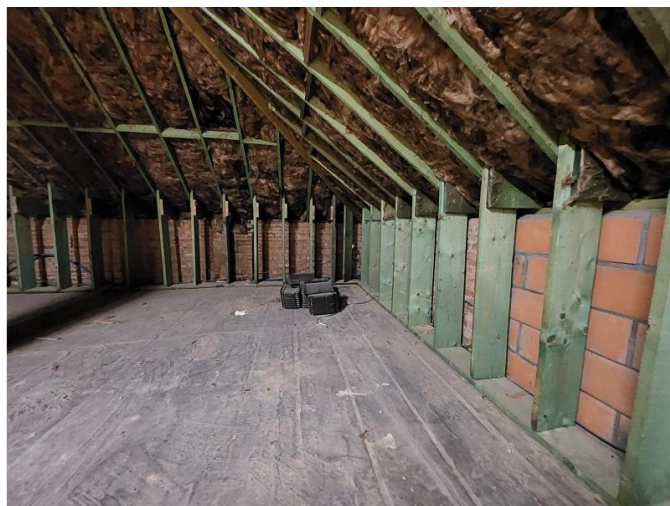
De binnenmuren van de zolder bestaan voornamelijk uit de blote bakstenen.

Basis voor advies	De asbestdeskundige beoordeelt het materiaal als niet-asbestverdacht.
Primaire drager	Binnenwand

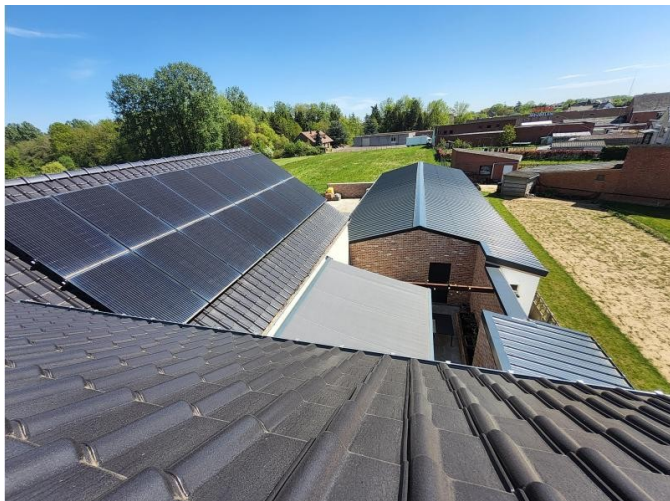
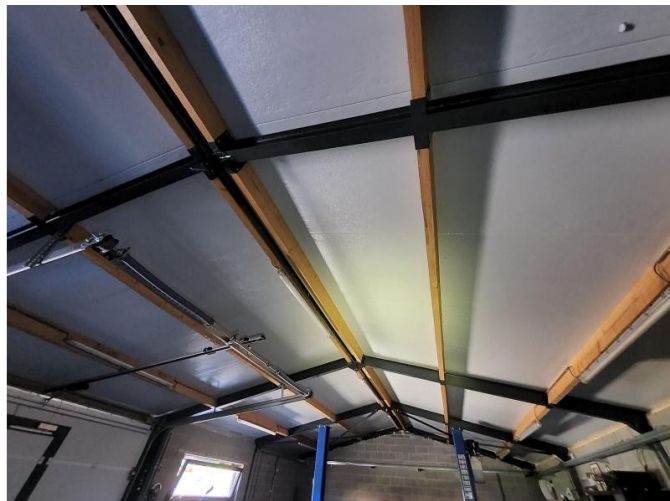
# Fiche 3: Dak / Plafond hangar/ bijbouw - sandwichpanelen

De dakbedekking van de hangar bestaat voornamelijk uit sandwichpanelen. Langs de buitenzijde metalen platen en langs de binnenzijde isolatie.

Basis voor advies	De asbestdeskundige beoordeelt het materiaal als niet-asbestverdacht.
Primaire drager	Schuin dak

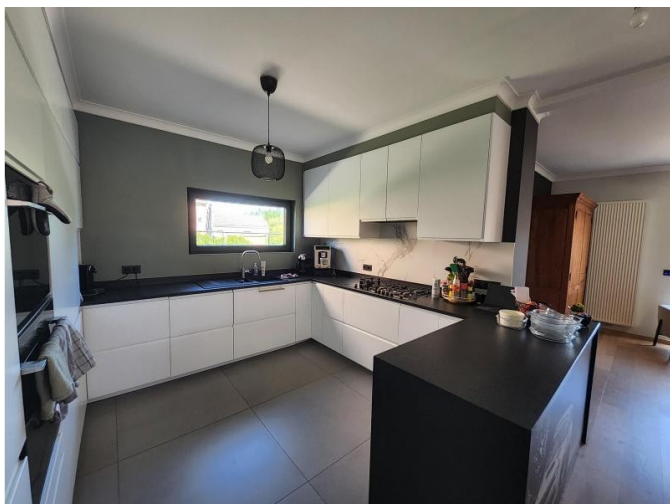
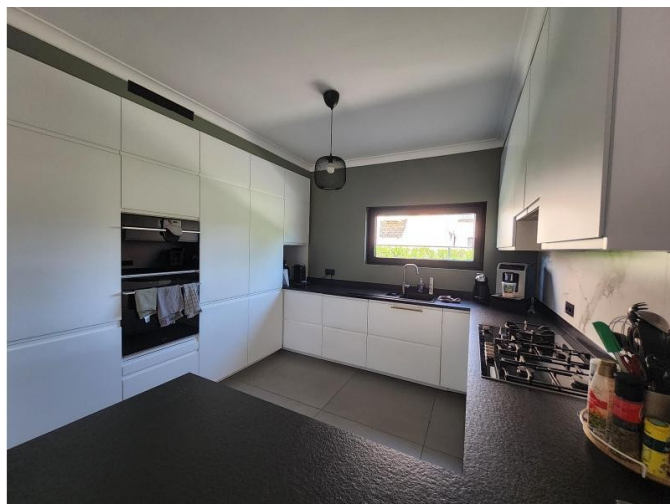
De woning werd in de periode van 2017 - 2018 volledig gerenoveerd waaronder de inrichting van de keuken.

Basis voor advies	De asbestdeskundige beoordeelt het materiaal als niet-asbestverdacht.
Primaire drager	Inrichting (meubilair, ...)

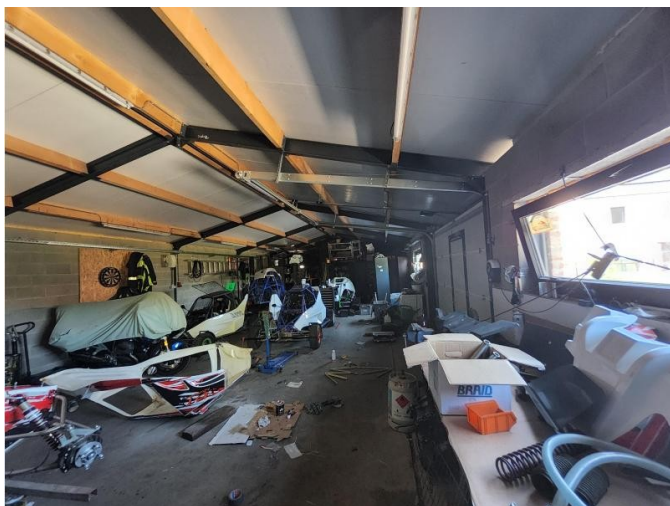
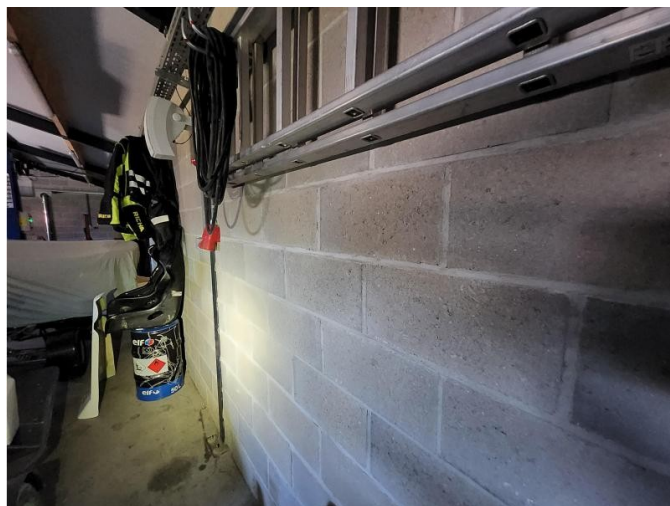
De binnenmuren van de hangar bestaan voornamelijk uit de blote betonstenen. Alles werd op heden dichtgebouwd. Langs de buitenzijde zouden er nog oudere ramen aanwezig zijn. Verder onderzoek is hier aangewezen.

Basis voor advies	De asbestdeskundige beoordeelt het materiaal als niet-asbestverdacht.
Primaire drager	Binnenwand

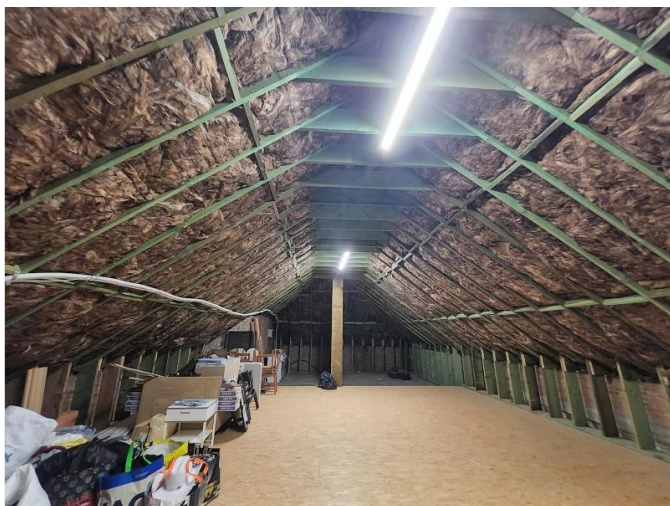
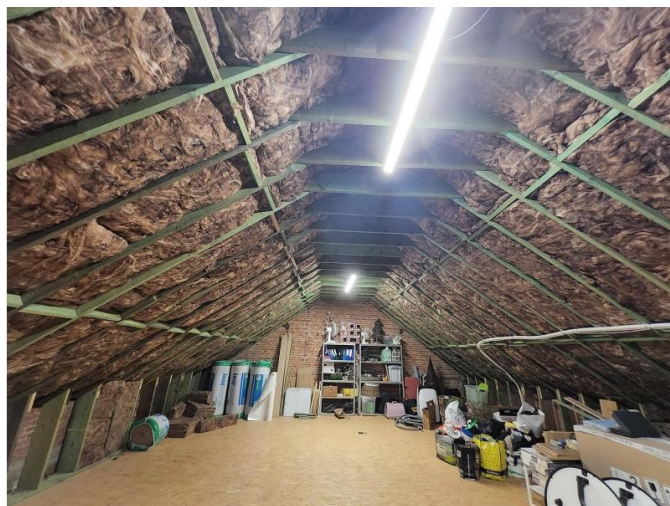
Op de zolderruimte kan men vaststellen dat deze volledig werd geïsoleerd langs de binnenzijde. Waardoor het niet mogelijk is om het onderdak verder langs binnen na te gaan.

Basis voor advies	De asbestdeskundige beoordeelt het materiaal als niet-asbestverdacht.
Primaire drager	Schuin dak

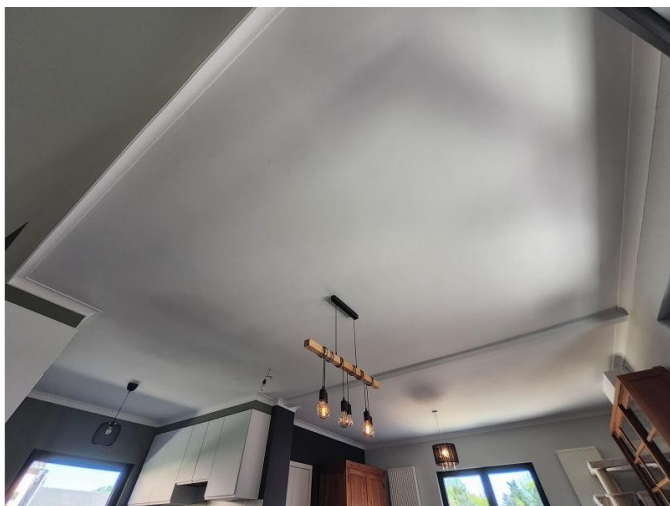
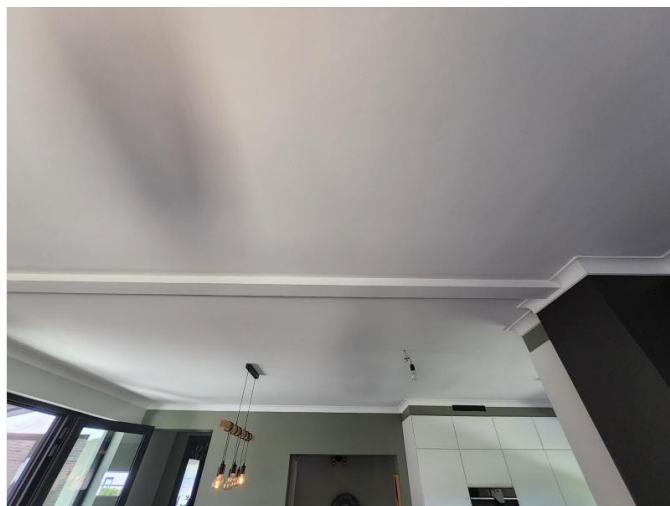
Het plafond in de keuken bestaat voornamelijk uit voorzetwanden (gipskartonplaten - gyproc), mogelijks kan er hierachter nog ouder pleisterwerk zitten en/of ander materiaal. Aangewezen is om bij volgende renovatie hier verder onderzoek op te doen.

<b>Basis voor advies</b>	De asbestdeskundige beoordeelt het materiaal als niet-asbestverdacht.
--------------------------	---

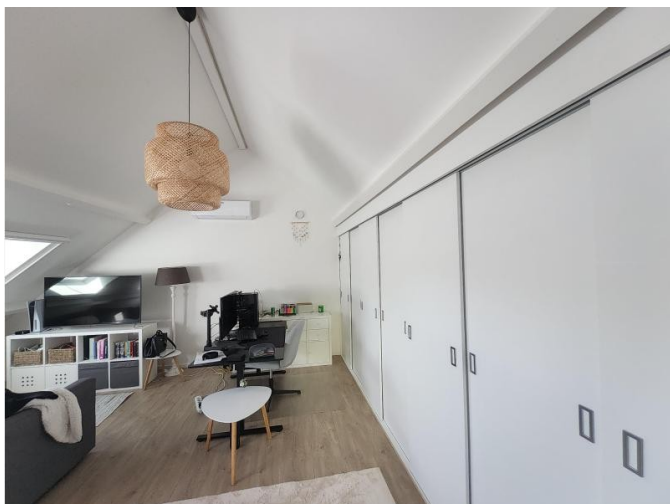
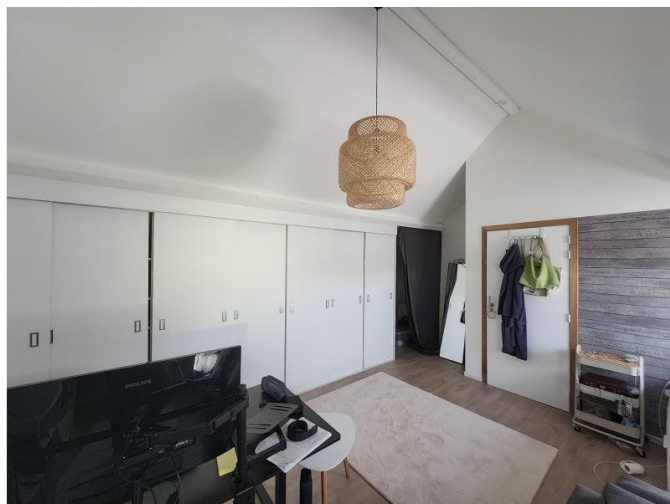
De binnenmuren op de zolderkamer zijn bezet met voorzetwanden (gipskartonplaten - gyproc), vermoedelijk geplaatst tijdens de laatste renovatiewerken. Mogelijks kan er achter de voorzetwanden nog ouder pleisterwerk en/of ander materiaal aanwezig zijn. Bij renovatie is het aangewezen om dit verder na te gaan met een aanvullend onderzoek.

<b>Basis voor advies</b>	De asbestdeskundige beoordeelt het materiaal als niet-asbestverdacht.
--------------------------	---

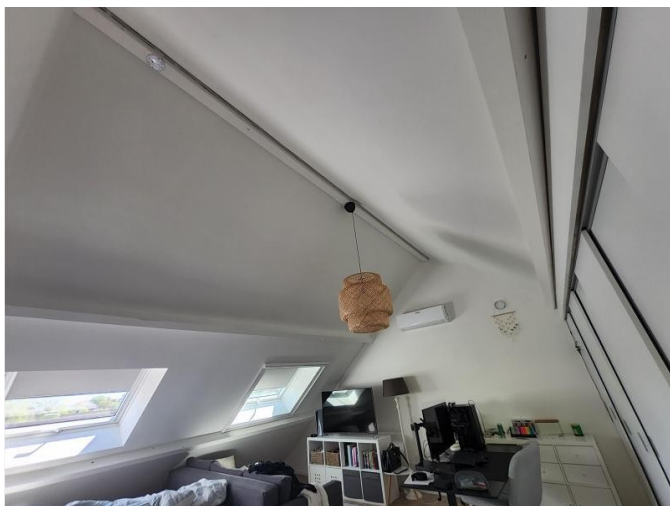
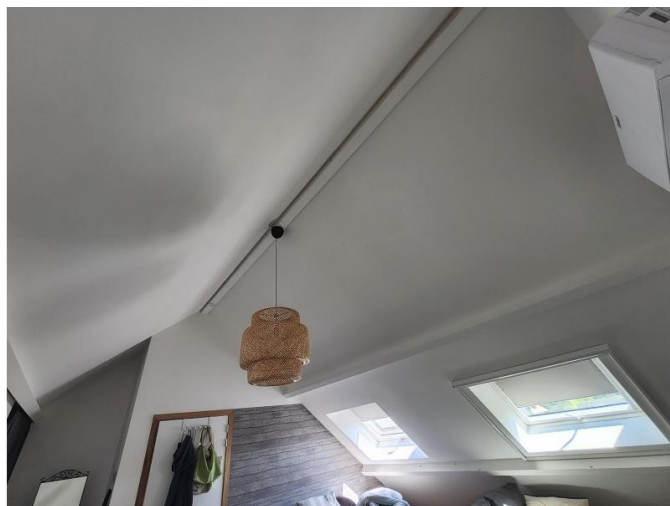
Het plafond op de zolderkamer bestaat voornamelijk uit voorzetwanden (gipskartonplaten - gyproc), mogelijk kan er hierachter nog ouder pleisterwerk zitten en/of ander materiaal. Hierdoor was er ook geen mogelijkheid om het onderdak (blauwe onderdakfolie) verder na te gaan. Aangewezen is om bij volgende renovatie hier verder onderzoek op te doen.

Basis voor advies	De asbestdeskundige beoordeelt het materiaal als niet-asbestverdacht.
Primaire drager	Plafond

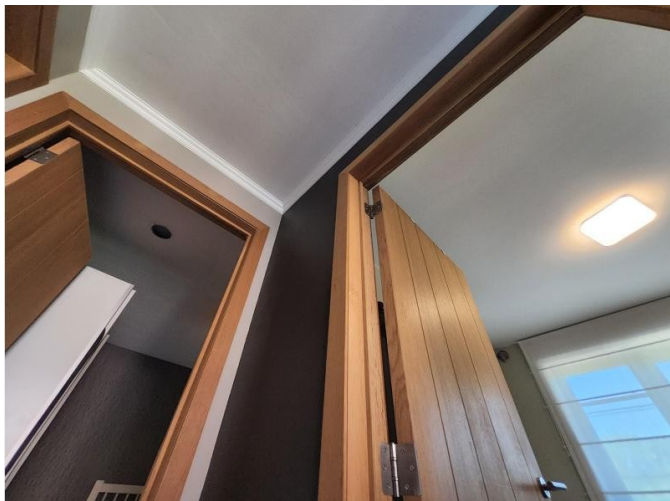
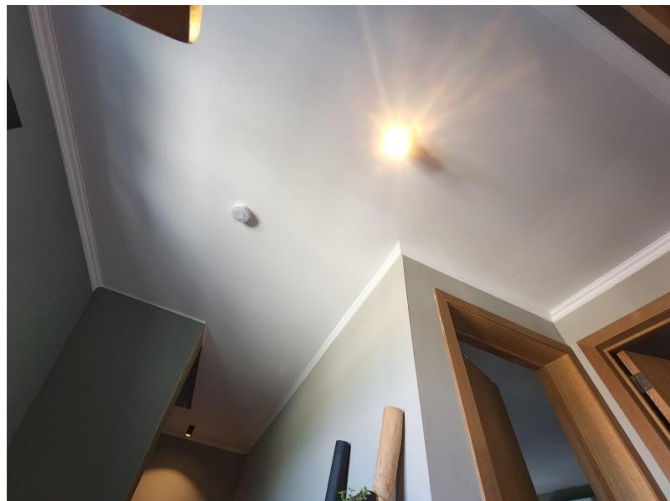
Het plafond op de 1ste verdieping bestaat voornamelijk uit voorzetwanden (gipskartonplaten - gyproc), mogelijks kan er hierachter nog ouder pleisterwerk zitten en/of ander materiaal. Aangewezen is om bij volgende renovatie hier verder onderzoek op te doen. Tijdens de inspectie waren er geen facturen en/of fotomateriaal die het kan uitsluiten.

Basis voor advies	De asbestdeskundige beoordeelt het materiaal als niet-asbestverdacht.
Primaire drager	Plafond

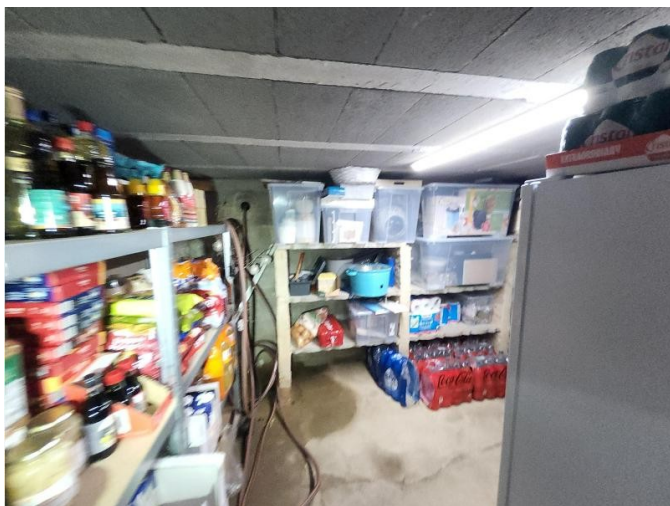
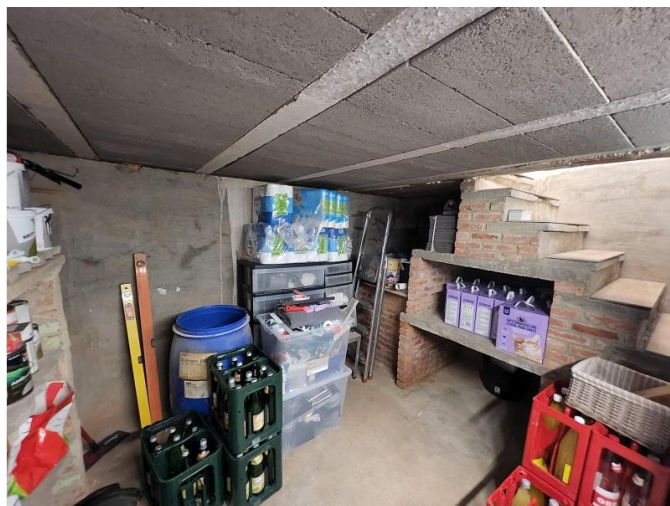
Het plafond van de kelder bestaat voornamelijk uit de betongewelven.

Basis voor advies	De asbestdeskundige beoordeelt het materiaal als niet-asbestverdacht.
Primaire drager	Plafond

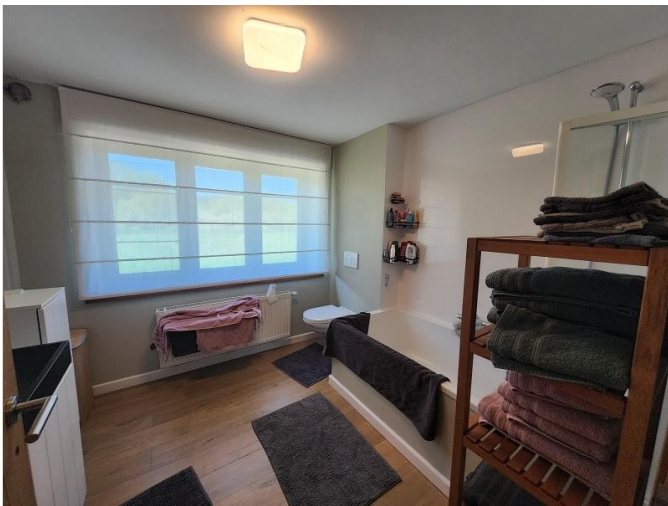
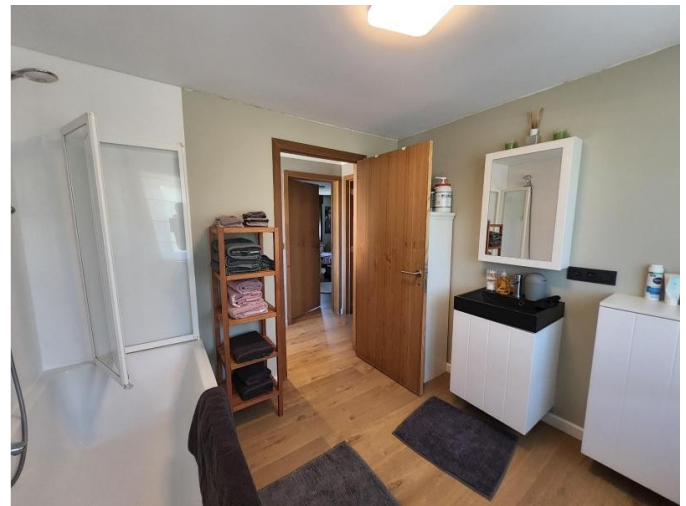
De woning werd in de periode van 2017 - 2018 volledig gerenoveerd waaronder de inrichting van de badkamer.

Basis voor advies	De asbestdeskundige beoordeelt het materiaal als niet-asbestverdacht.
Primaire drager	Inrichting (meubilair, ...)

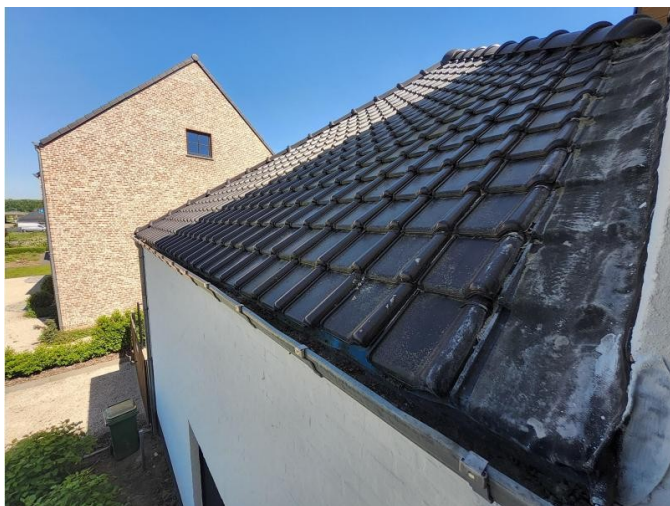
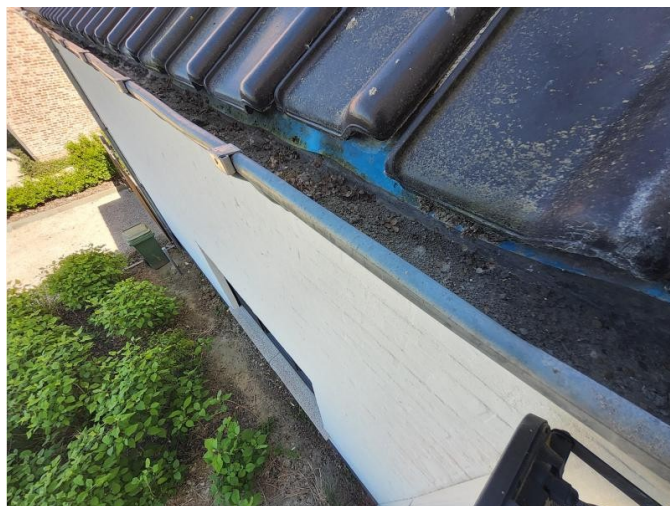
Het onderdak van het klein dak bestaat uit een blauwe onderdak folie.

Basis voor advies	De asbestdeskundige beoordeelt het materiaal als niet-asbestverdacht.
Primaire drager	Schuin dak

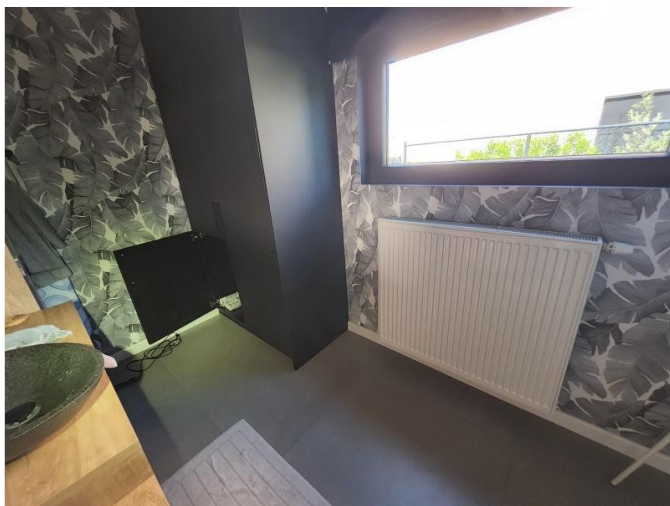
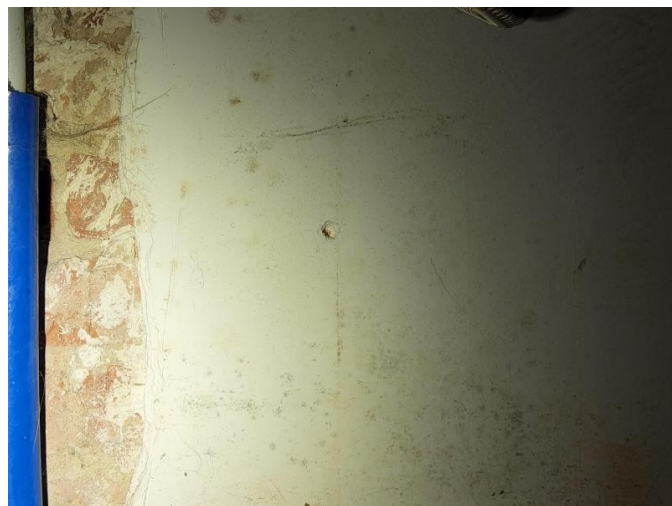
## Fiche 16: Pleisterwerk muren

Geen asbest

#	Type	Referentie	Resultaat
16.1	Mengmonster	Staal 1	Geen asbest

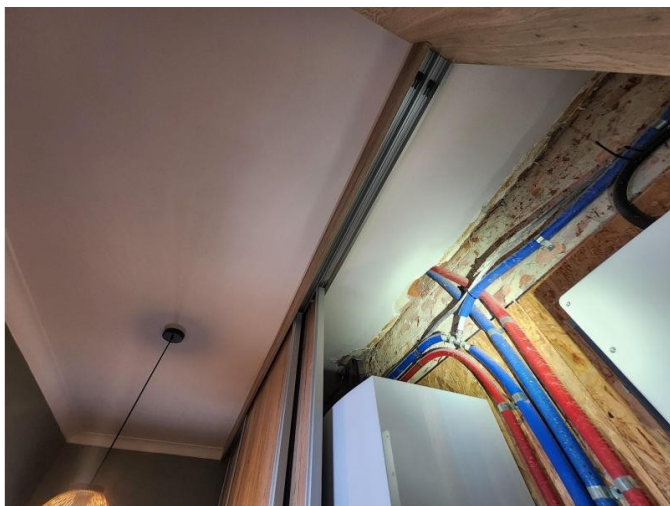
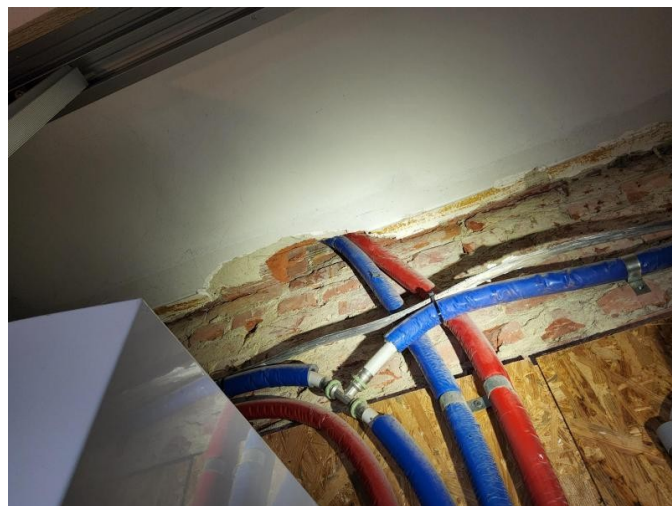
## Fiche 17: Pleisterwerk plafond

Geen asbest

#	Type	Referentie	Resultaat
17.1	Mengmonster	Staal 2	Geen asbest

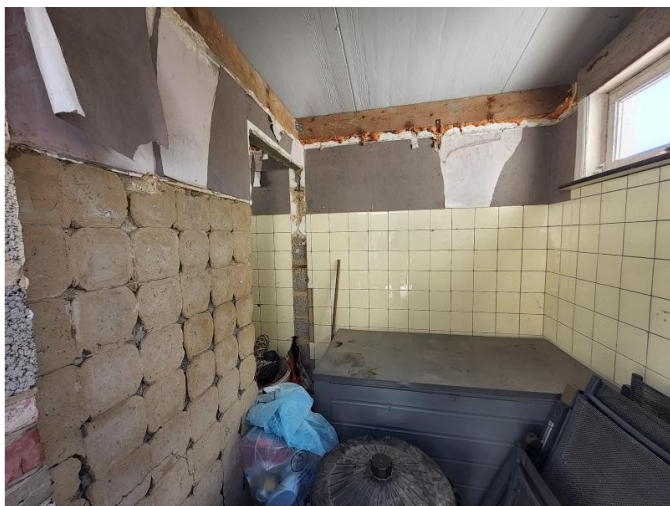
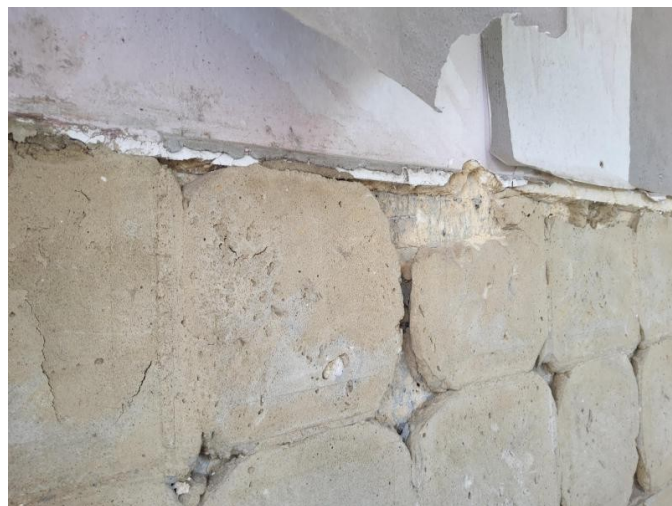
Geen asbest

#	Type	Referentie	Resultaat
18.1	Mengmonster	Staal 6	Geen asbest

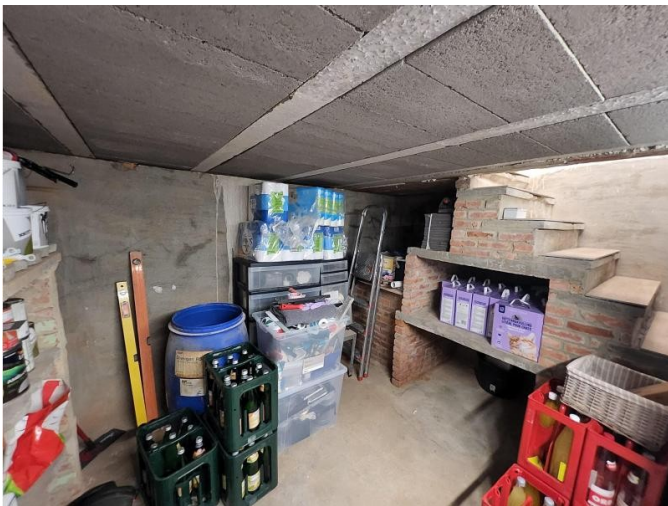
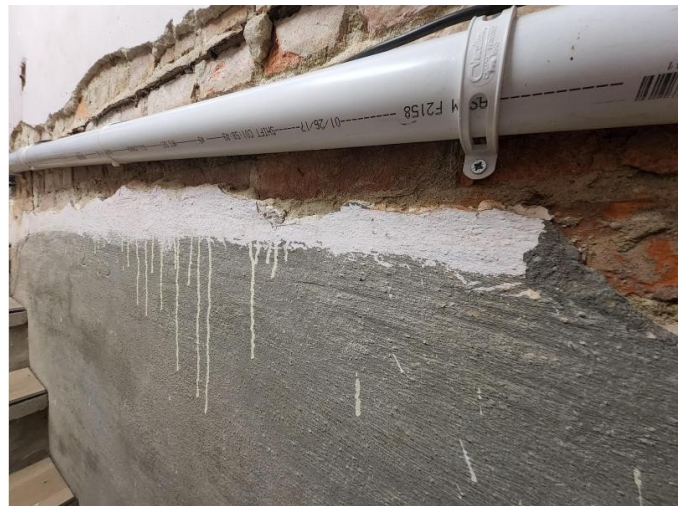
# Fiche 19: Cementering kelder

Geen asbest

#	Type	Referentie	Resultaat
19.1	Mengmonster	Staal 3	Geen asbest
