# Asbestinventarisatetest

Escoriallaan 8, 3000 Leuven

Attestnummer : 20251029-000283.000

Uitgegeven op : 29.10.2025

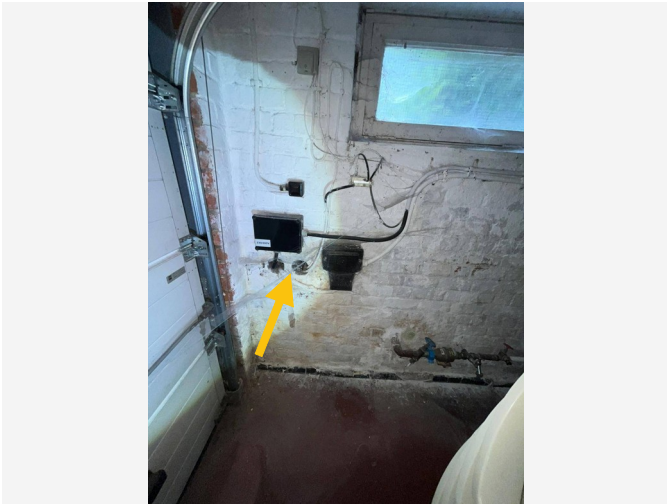
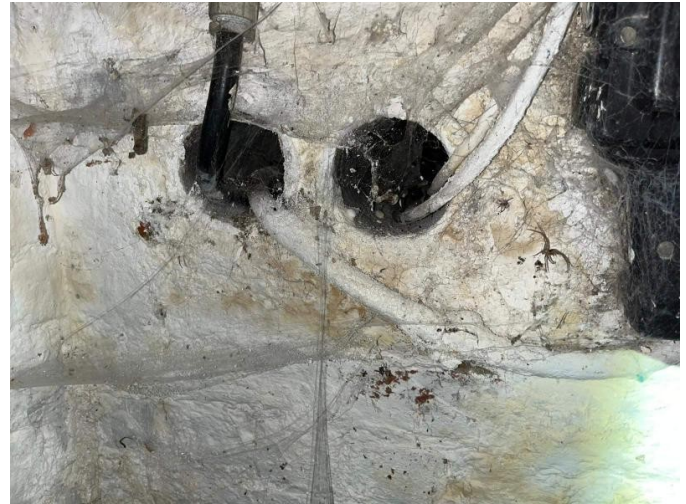
Het asbestmateriaal valt onder de mijlpaal van 2040.

Verwijderen

| Eindbeoordeling materiaalrisico | Verhoogd materiaalrisico en/of verhoogde kans op vezelvrijgave |

| Gebondenheid | Categorie 1: hechtgebonden in oorsprong |
| Asbestsoort (vezeltype) | Crocidoliet aanwezig |
| Asbestconcentratie | Laag (< 50%) |
| Afschermingsgraad van het gehele materiaal | Geheel of deels (ook) vrij aan de binnenlucht |
| Toestand van het materiaal | Licht beschadigd, licht verweerd. Intact calciumsilicaatmateriaal of categorie III 'gebondenheid' |

| Beschrijving | Doorvoerbuizen |
| Opmerking | Enkel het zichtbare gedeelte en de muurdoorvoer is bij de lengte ingegeven. Het is onduidelijk hoe ver de buis in de muur doorloopt. |

- Zorg voor een veilig beheer. Vermijd het beschadigen van het asbestmateriaal. Controleer de toestand jaarlijks op wijzigingen.
- Voer bijkomende staalname(s) uit.

- Eenvoudige handelingen: mag via doe-het-zelf of door werknemer(s) met opleidingsattest eenvoudige handelingen  
Als dit materiaal verwijderd kan worden zonder het te breken, te beschadigen... , dan mag met dit met eenvoudige handelingen.  
Vermijd stofvorming en stofverspreiding op elk moment van de werken. Bevochtig of fixeer het materiaal.  
Het gebruik van sneldraaiende werktuigen (boormachine, slijpschijf, hogedrukreiniger...) is verboden.  
Zorg voor gepaste persoonlijke beschermingsmiddelen: minimaal FFP3-mondmasker (EN 149), wegwerpoverall met kap (minimaal Cat III, type 5/6), wegwerphandschoenen en overschoenen of afspoelbaar schoeisel.

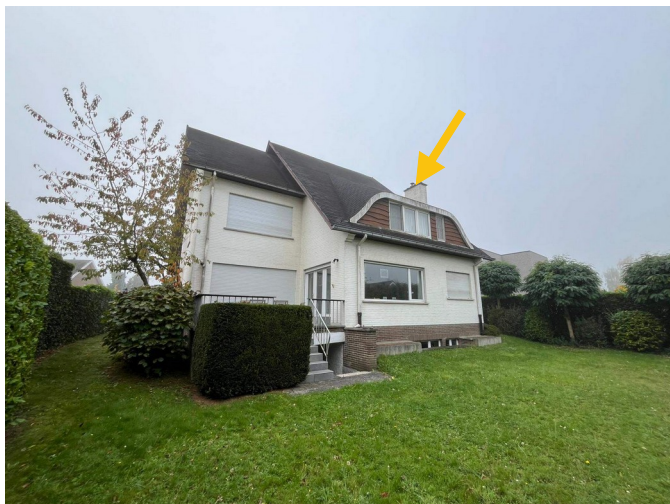
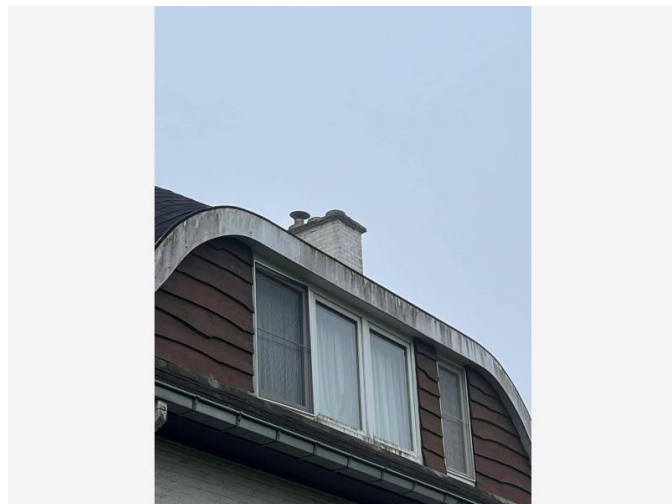
Het asbestmateriaal valt onder de mijlpaal van 2034.

Verwijderen

| Eindbeoordeling materiaalrisico | Verhoogd materiaalrisico en/of verhoogde kans op vezelvrijgave |

| Asbestsoort (vezeltype) | Crocidoliet aanwezig |
| Afschermingsgraad van het gehele materiaal | Geheel of deels vrij aan de buitenlucht |
| Toestand van het materiaal | Matig beschadigd, matig verweerd |

| Beschrijving | Rookgaskanaal |
| Opmerking | <p>werd van op de begane grond als verdacht beschouwd.</p> <p>Enkel het zichtbare gedeelte van het rookgaskanaal werd genoteerd bij de hoeveelheid.</p> <p>Het is onduidelijk of de buis doorloopt in de schouw.</p> <p>Het betreft een (ruwe) schatting van de hoeveelheid.</p> |

- Verwijder dit asbestmateriaal zo snel mogelijk. Volg de toestand goed op.
- Voer bijkomende staalname(s) uit.

- Eenvoudige handelingen: mag via doe-het-zelf of door werknemer(s) met opleidingsattest eenvoudige handelingen  
Als dit materiaal verwijderd kan worden zonder het te breken, te beschadigen... , dan mag met dit met eenvoudige handelingen.  
Vermijd stofvorming en stofverspreiding op elk moment van de werken. Bevochtig of fixeer het materiaal.  
Het gebruik van sneldraaiende werktuigen (boormachine, slijpschijf, hogedrukreiniger...) is verboden.  
Zorg voor gepaste persoonlijke beschermingsmiddelen: minimaal FFP3-mondmasker (EN 149), wegwerpoverall met kap (minimaal Cat III, type 5/6), wegwerphandschoenen en overschoenen of afspoelbaar schoeisel.  
Afval: particulieren kunnen dit dubbel en luchtdicht verpakt aanbieden bij hun recyclagepark (raadpleeg de

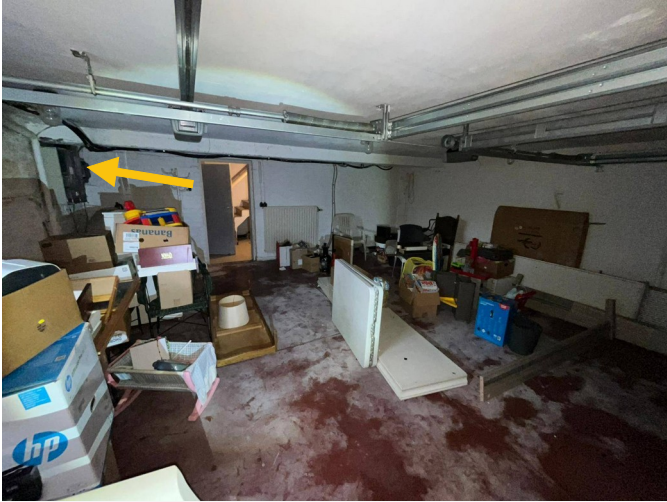
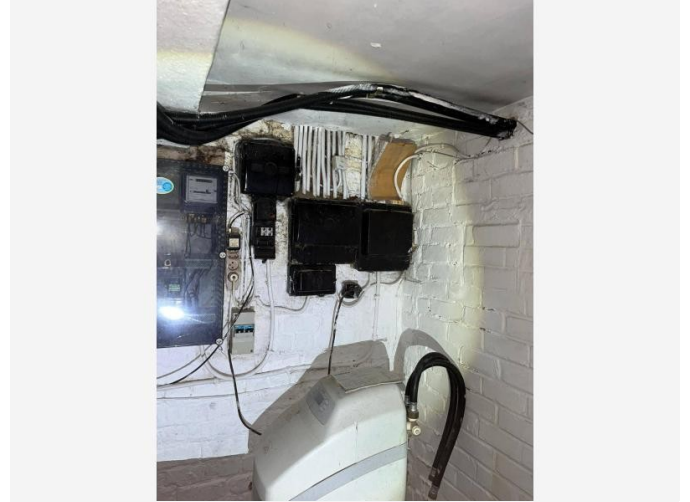
# Fiche 3: Bakeliet (Radiatorkranen, aftakdozen, schakelaars,...)

Het asbestmateriaal valt onder de mijlpaal van 2040.

Zorgvuldig beheren

| Eindbeoordeling materiaalrisico | Laag materiaalrisico en/of verlaagde kans op vezelvrijgave |

| Toestand van het materiaal | Onbeschadigd, niet verweerd |

| Beschrijving | Bakeliet (Radiatorkranen, aftakdozen, schakelaars,...) |
| Opmerking | Het betreft al het oud (schakel)materieel van bakeliet (bvb; Radiatorkranen/schakelaars/klemmendozen/stopcontacten/lamphouders...) Het betreft een ruwe schatting van de hoeveelheid. |

- Zorg voor een veilig beheer. Vermijd het beschadigen van het asbestmateriaal. Controleer de toestand jaarlijks op wijzigingen.
- Voer bijkomende staalname(s) uit.

- Eenvoudige handelingen: mag via doe-het-zelf of door werknemer(s) met opleidingsattest eenvoudige handelingen  
Als dit materiaal verwijderd kan worden zonder het te breken, te beschadigen... , dan mag met dit met eenvoudige handelingen.

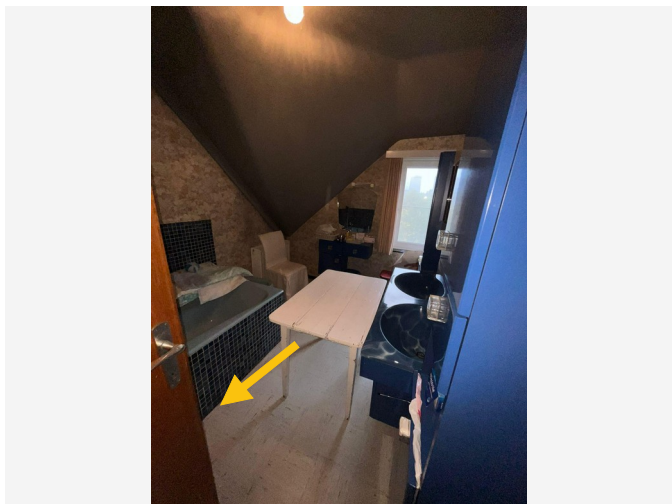
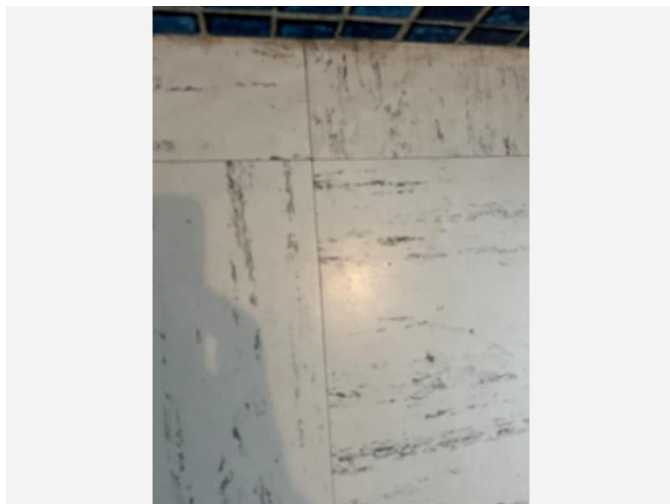
Het asbestmateriaal valt onder de mijlpaal van 2040.

Zorgvuldig beheren

- Zorg voor een veilig beheer. Vermijd het beschadigen van het asbestmateriaal. Controleer de toestand jaarlijks op wijzigingen.
- Voer bijkomende staalname(s) uit.

- Hermetische zone (erkend asbestverwijderaar)  
Dit betreft een hechtgebonden asbestmateriaal dat bij de verwijdering hoogstwaarschijnlijk gebroken of gescheurd zal worden. Het verwijderen van deze toepassing kan een grote vezelvrijgave tot gevolg hebben. Deze toepassing kan enkel verwijderd worden in een hermetische zone door een erkend asbestverwijderaar.

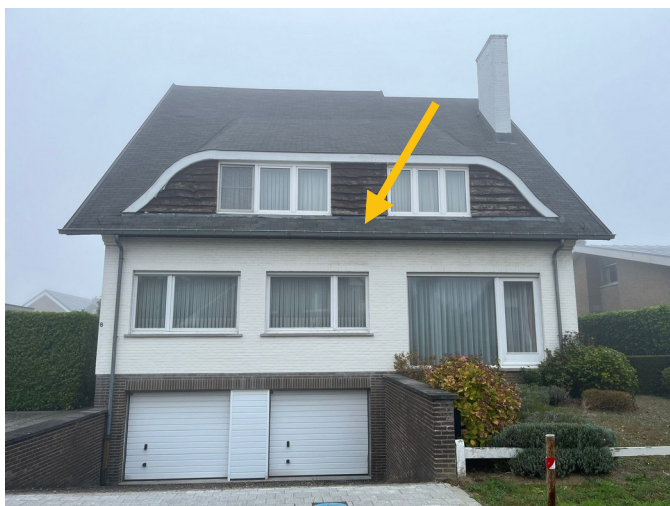
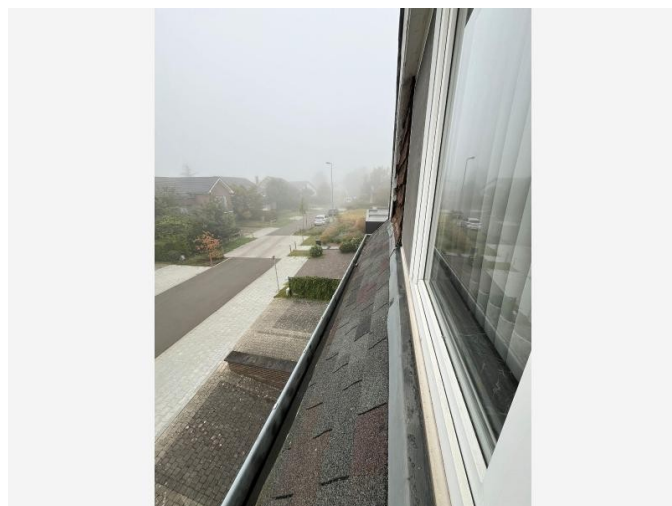
Er werd geen monstername uitgevoerd van deze toepassing. Het is aangewezen alsnog een monstername te laten uitvoeren indien u zekerheid wenst of deze toepassing asbesthoudend is en meer bepaald welke asbestsoort deze bevat. Dit kan namelijk een invloed hebben op de geldigheidsduur van het attest en/of de eindconclusie asbestveilig of niet-asbestveilig. Bij deze toepassing is dit niet altijd mogelijk daar het gevolg van lekschade niet uitgesloten kan worden. Laat deze toepassing het best bemonsteren voorafgaand aan werken.

- Eenvoudige handelingen: mag via doe-het-zelf of door werknemer(s) met opleidingsattest eenvoudige handelingen  
Als dit materiaal verwijderd kan worden zonder het te breken, te beschadigen... , dan mag met dit met eenvoudige handelingen echter alleen door werknemers met een opleidingsattest.  
Vermijd stofvorming en stofverspreiding op elk moment van de werken. Bevochtig of fixeer het materiaal.  
Het gebruik van sneldraaiende werktuigen (boormachine, slijpschijf, hogedrukreiniger...) is verboden.  
Zorg voor gepaste persoonlijke beschermingsmiddelen: minimaal FFP3-mondmasker (EN 149), wegwerpoverall met kap (minimaal Cat III, type 5/6), wegwerphandschoenen en overschoenen of afspoelbaar schoeisel.

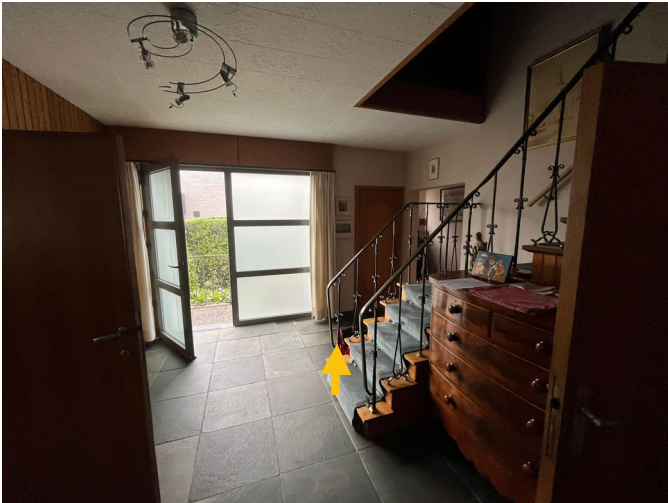
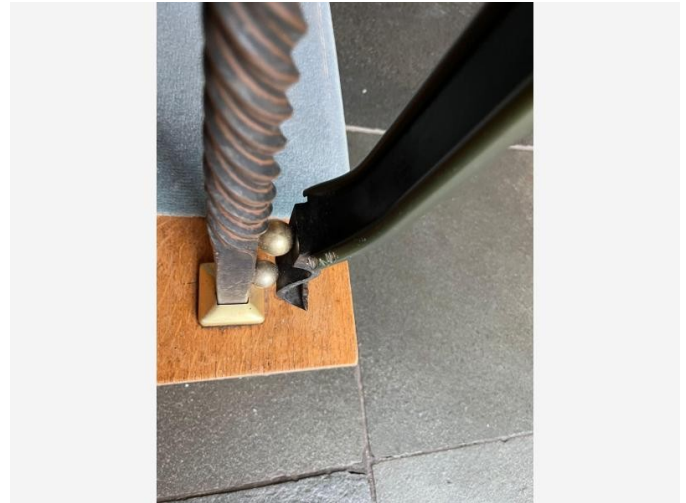
## Fiche 12: bitumen trapleuning

Geen asbest

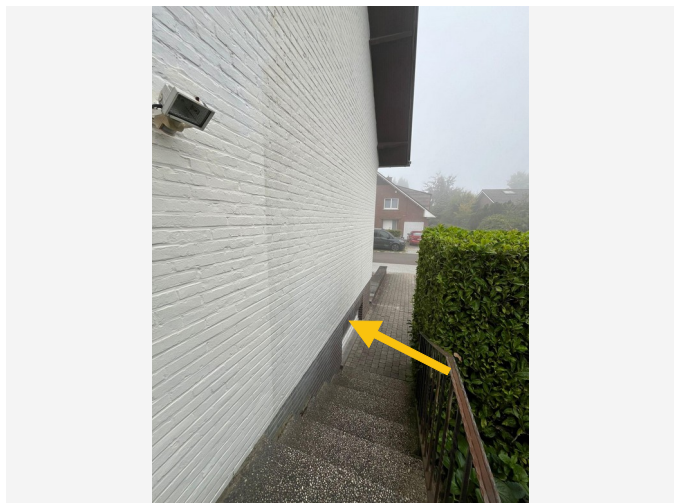
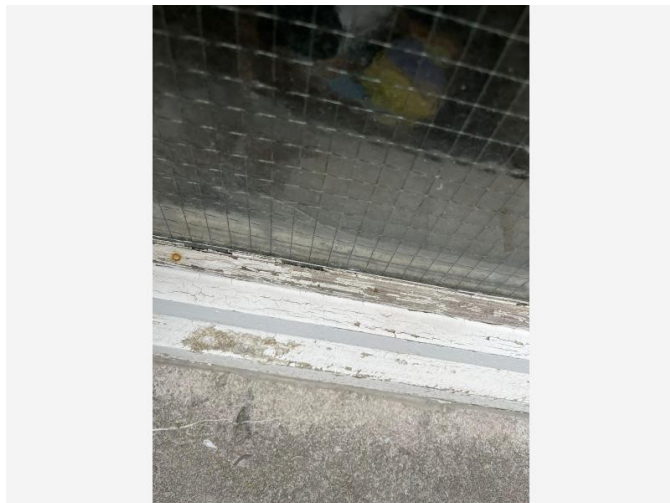
# Fiche 13: Mastiek (oud) schrijnwerk (tussen kader en glas)

Geen asbest

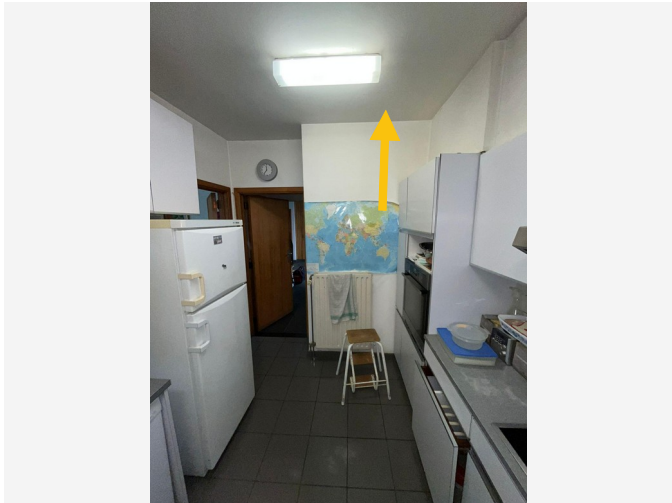
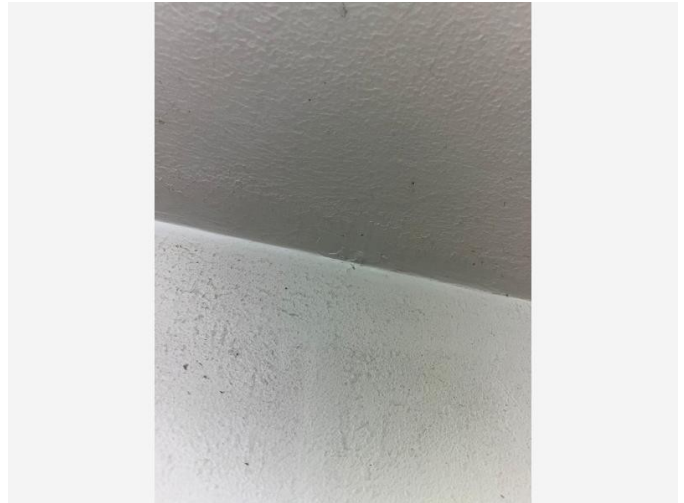
## Fiche 14: Pleisterwerk aan plafond

Geen asbest

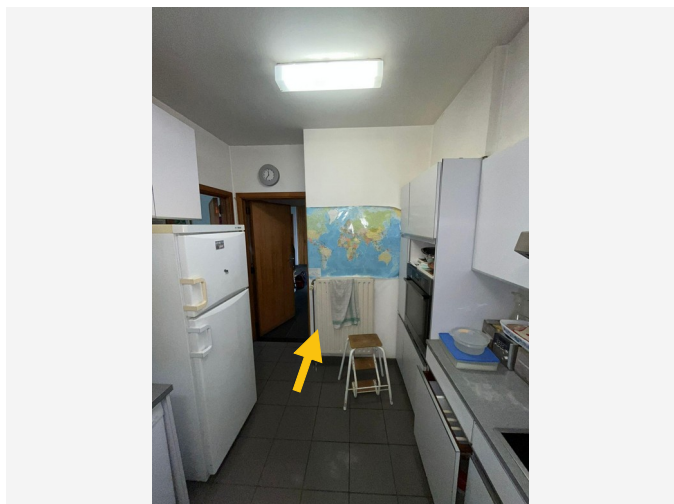
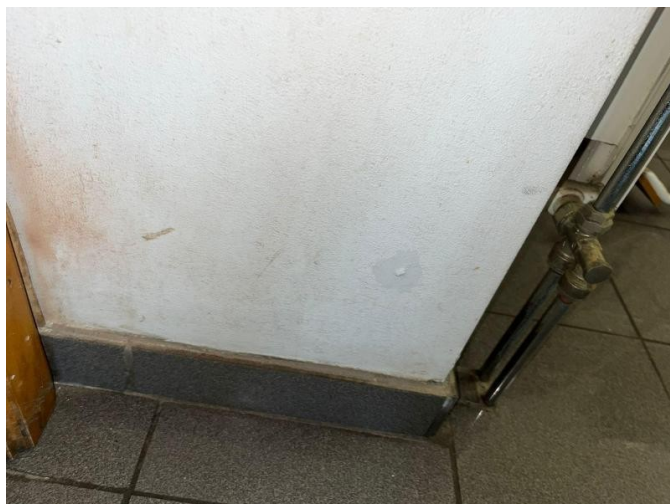
## Fiche 15: Pleisterwerk aan muren

Geen asbest

| <b>Opmerking</b> | <p>Het betreft een (ruwe) schatting van de hoeveelheid. Het betreft al het waarneembaar pleisterwerk aanwezig op de muren van het inspectiegebied.</p> <p>bemonsterde ruimtes: traphal, keuken en slaapkamer (stookplaats niet bepleisterd)</p> |

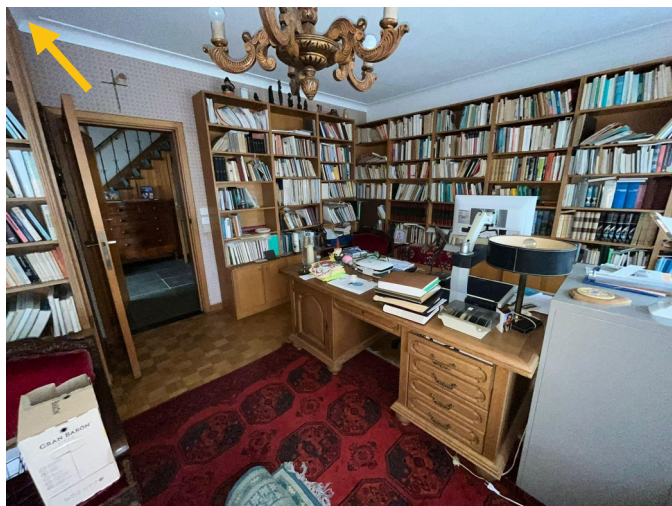
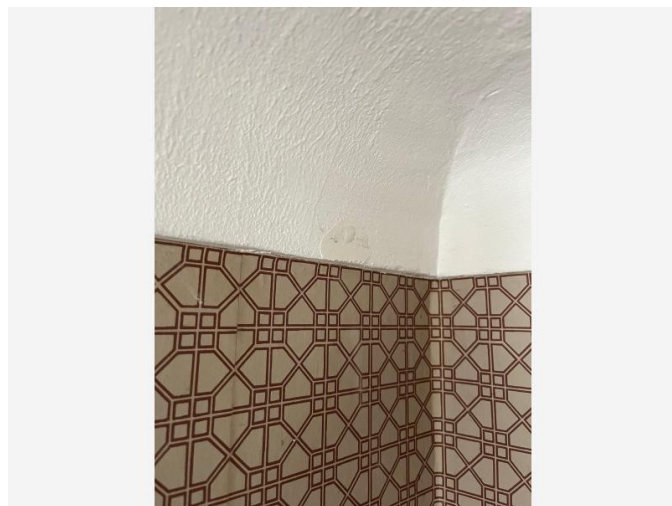
## Fiche 17: Moluren plafond

Geen asbest
