# Asbestinventarisatetest

Heideblokstraat 5, 3380 Glabbeek

# Voorbeeldattest

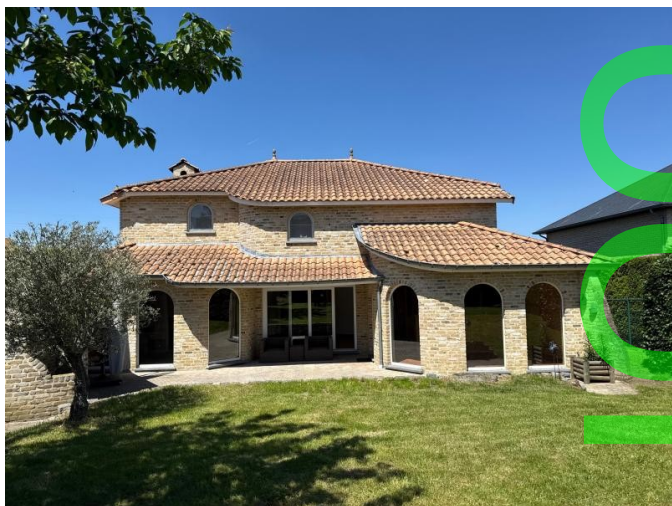
*Situeringfoto*

#### Tijdelijke beperking

**Reden:** Er is geen volledige risicobehoordeling mogelijk

**Uitleg van de asbestdeskundige:** geen zicht op of in de gemetste schouw

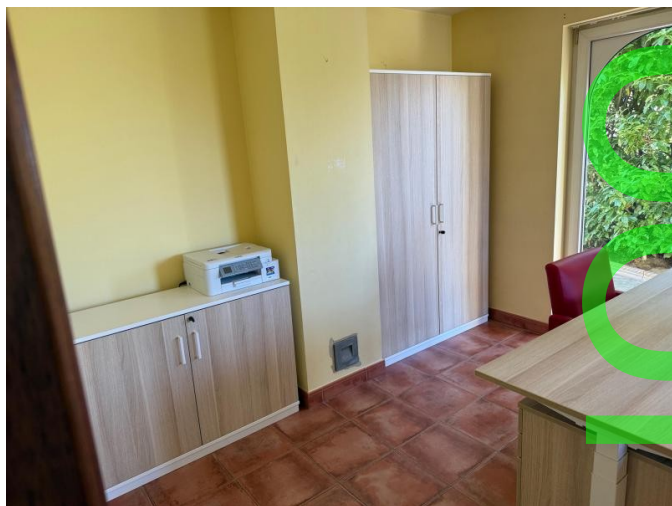
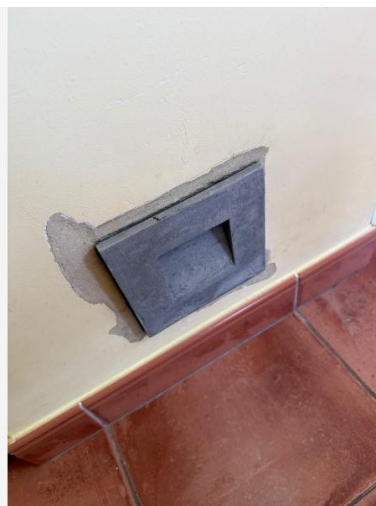
## Fiche 2: Schouwplaat

### Conclusie

Geen asbest

| # | Type | Referentie | Resultaat |
|---|---|---|---|
| 2.1 | Puntmonster | Schouwplaat | Geen asbest |

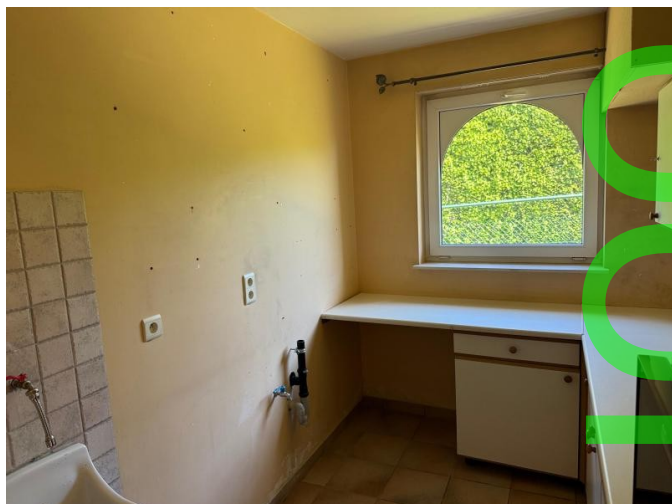
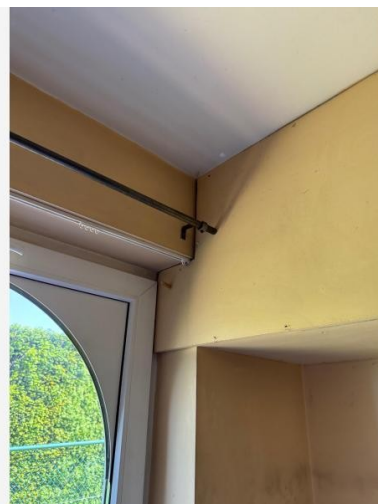
## Fiche 3: Pleister plafond

### Conclusie

Geen asbest

| # | Type | Referentie | Resultaat |
|---|---|---|---|
| 3.1 | Mengmonster | Pleister plafond | Geen asbest |

| Opmerking | zichtbaar bij cv in garage , boven allemaal gipsplaten |

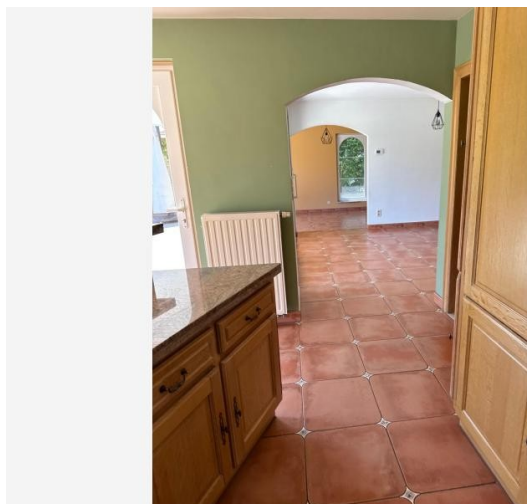
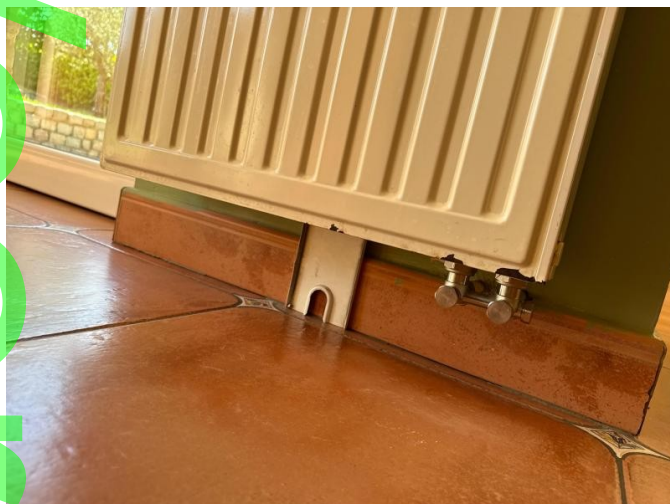
### Conclusie

Geen asbest

| # | Type | Referentie | Resultaat |
|---|---|---|---|
| 4.1 | Mengmonster | Pleister muur | Geen asbest |

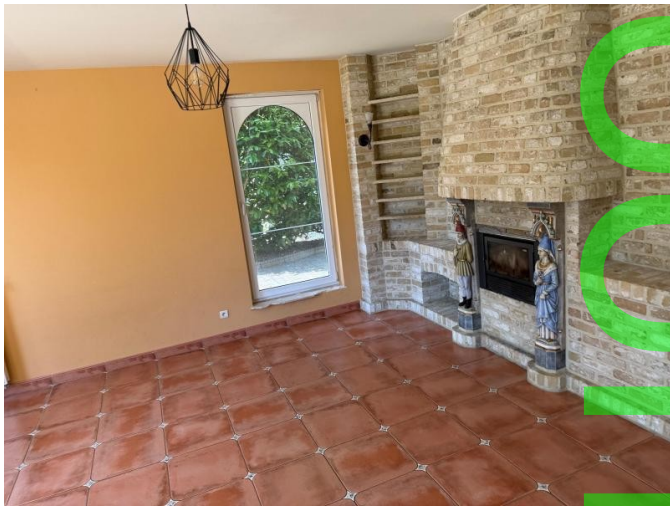
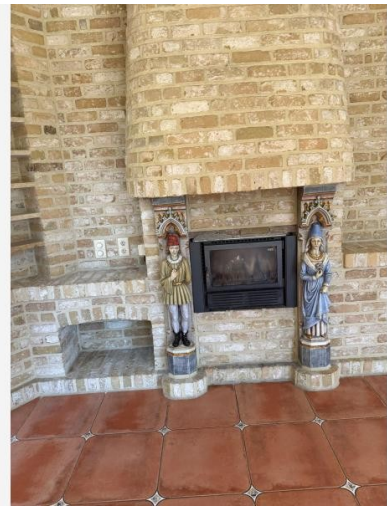
## Fiche 6: Houtkachel flam

| Beschrijving | Notitie | Terug te vinden op plannen |
|---|---|---|
| Fiche 6: Houtkachel flam | zichtbare koord in deur blinkt = geen asbest | Plan 1.1: Hoofdgebouw GV |

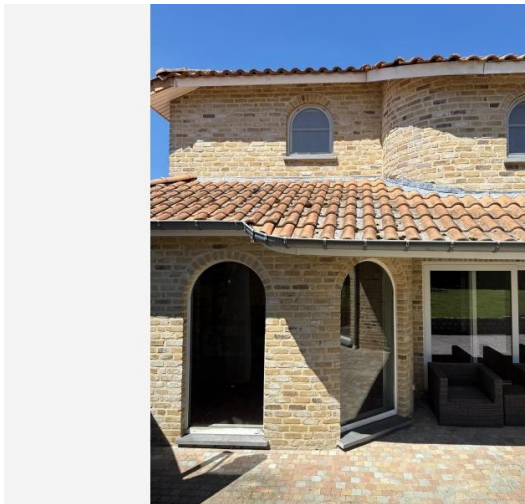
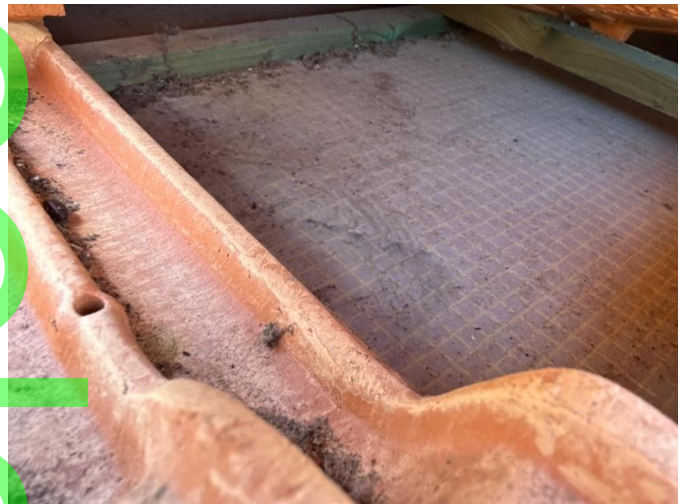
## Fiche 7: Onderdak kunststof doek

| Beschrijving | Notitie | Terug te vinden op plannen |
|---|---|---|
| Fiche 7: Onderdak kunststof doek | beperking , geen zicht op torentje , te hoog om veilig dak te onderzoeken | Plan 1.2: Hoofdgebouw V1<br>Plan 1.3: Hoofdgebouw zolder |
