# Asbestinventarisatetest

Eeuwfeeststraat 41, 3010 Leuven

Attestnummer : 20260629-000146.000

Uitgegeven op : 29.06.2026

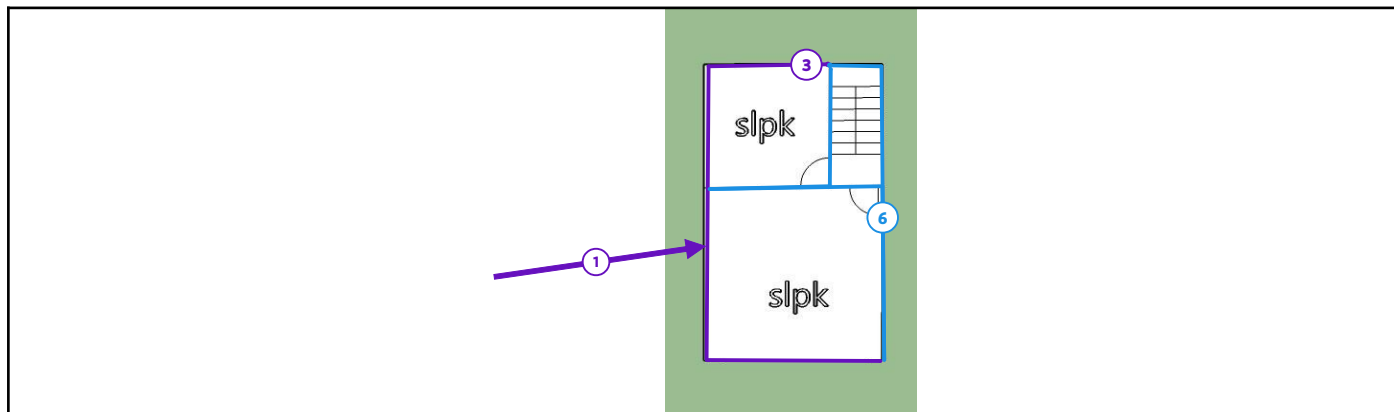
## Plan 1.8: 3010 Kessel lo Eeuwfeeststraat 41 zldr vd

Beschrijving	Type	Actie
1. Schouw	Beperking	-
3. Muren bestaande uit voorzetpanelen	Advies	-
6. Mengstaal Muur Pleisterwerk	Geen asbest	-

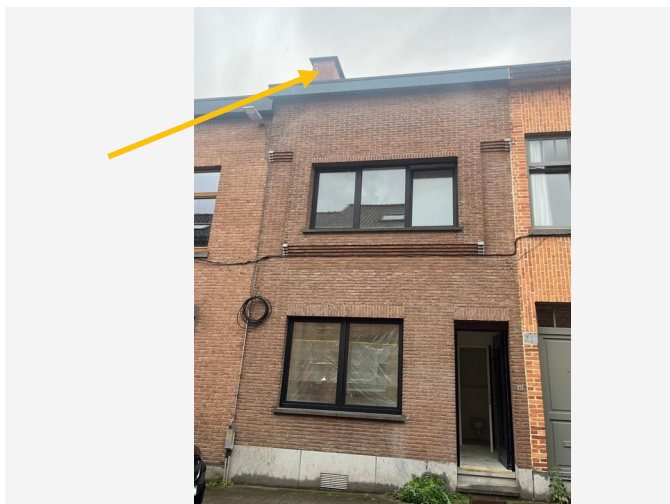
*Situeringfoto*

**Reden:** Het te onderzoeken materiaal situeert zich hoger dan 3,50 m te rekenen vanaf een veilige ondergrond

**Uitleg van de asbestdeskundige:** De binnenkant van de schouw is niet waarneembaar. De schouw bevat binnenin mogelijk een asbestcement rookgaskanaal. Laat dit onderzoeken bij eventuele werken.

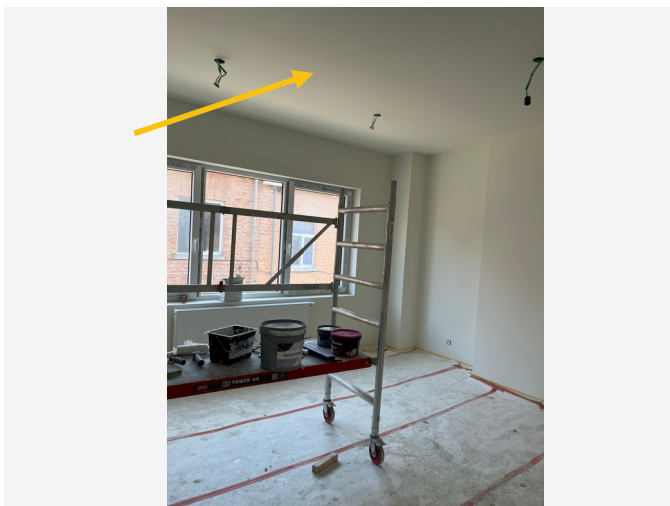
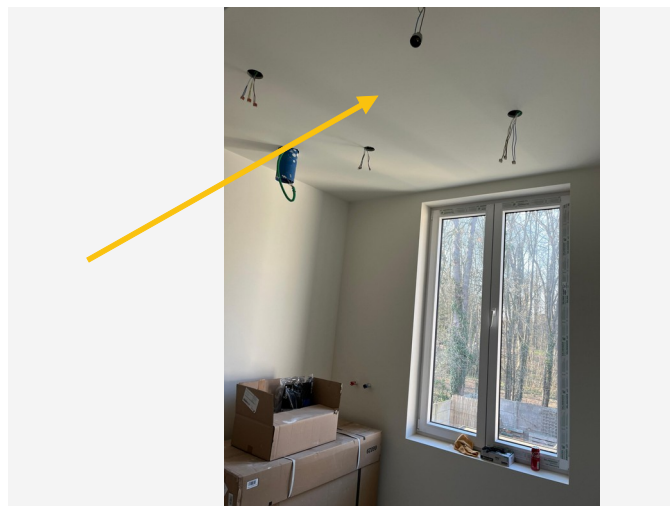
De plafonds werden afgewerkt met niet-asbestverdachte voorzetpanelen die inspectie van de bedekte structuur (opbouw, pleisterwerk) verhinderen.

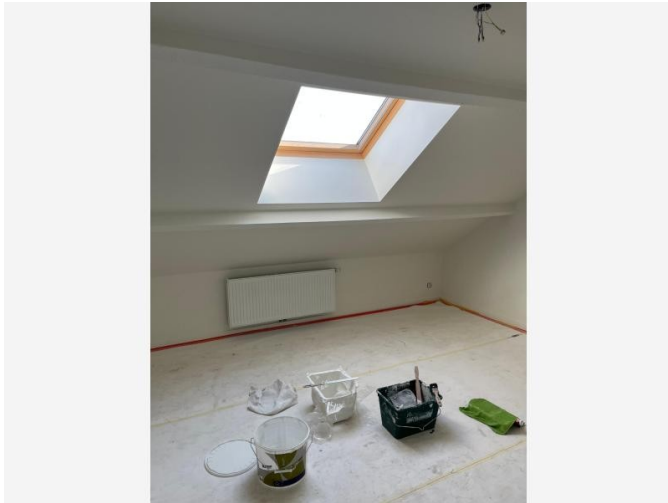
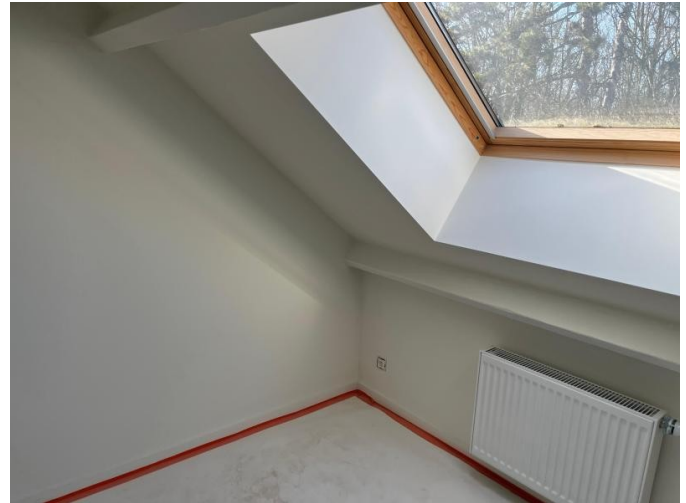
De plafonds en muren werden afgewerkt met niet-asbestverdachte voorzetpanelen die inspectie van de bedekte structuur (opbouw, pleisterwerk) verhinderen.

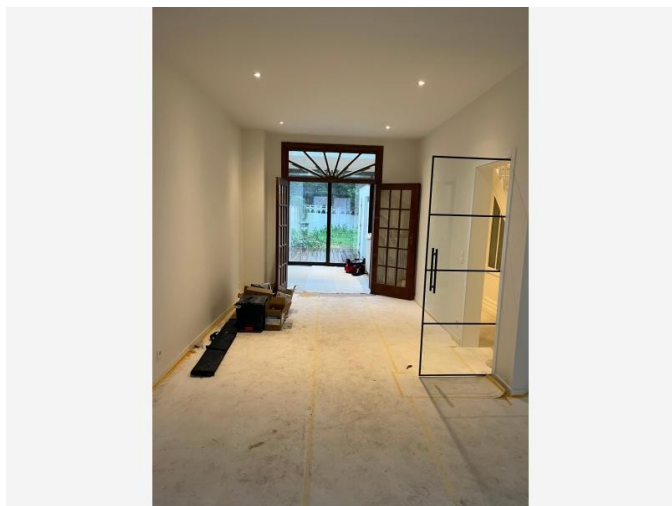
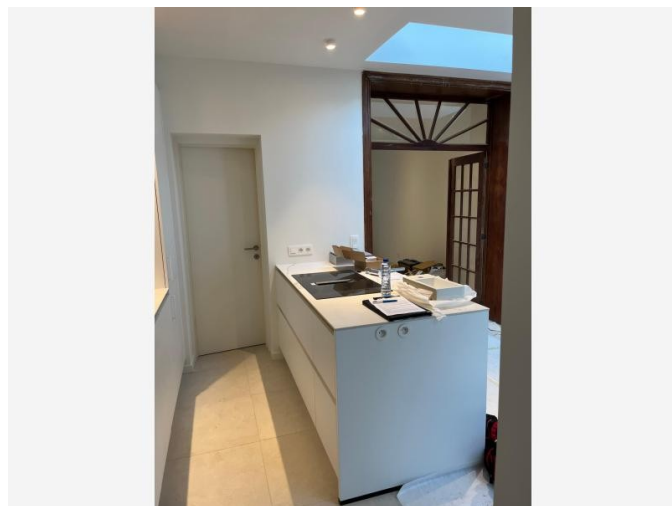
De volgende asbestverdachte toepassingen werden verwijderd

- 1 Bakelieten schakelaars
- 2 Cementplaatjes (was metaal)
- 3 Glasal panelen buitendeuren
- 4 Mastiek ramen (overall nieuwe ramen geplaatst) (Chrysotiel in oude raamkaders)
- 5 Roofing dak tuinhuis (Tuinhuis verwijderd) (was negatief)
- 6 Plaat onder trap (Was negatief)
- 7 Alles is grotendeels afgewerkt met gyproc, aanwezige (toegankelijke ) pleisterwerk vernieuwd , daarom werden de bestaande staalnames pleisterwerk behouden uit de vorige controle (negatief)

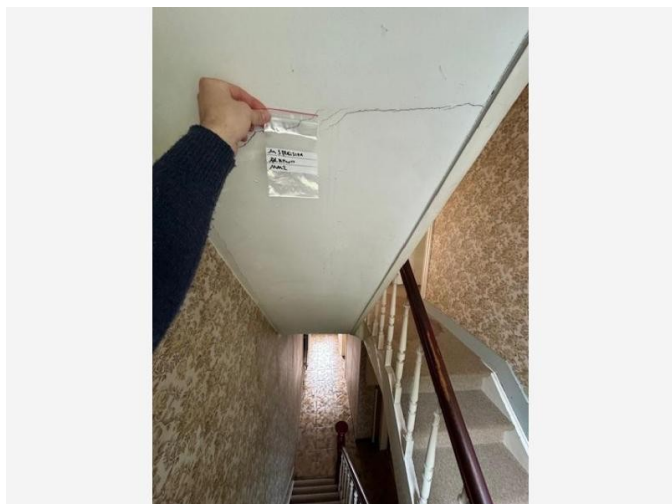
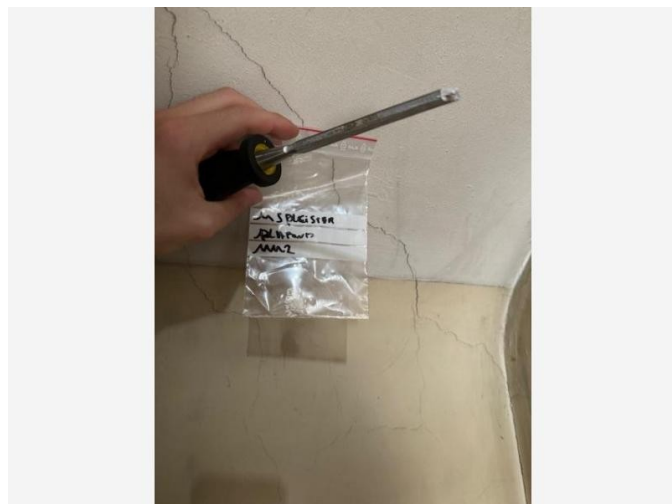
Geen asbest

#	Type	Referentie	Resultaat
5.1	Mengmonster	LB.3.091023.06062	Geen asbest

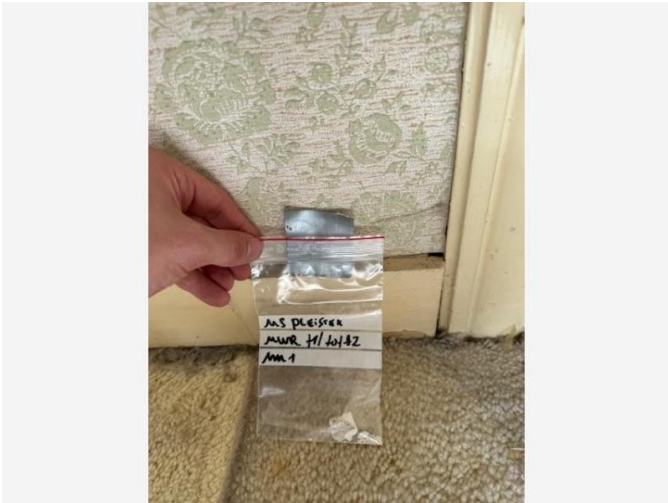
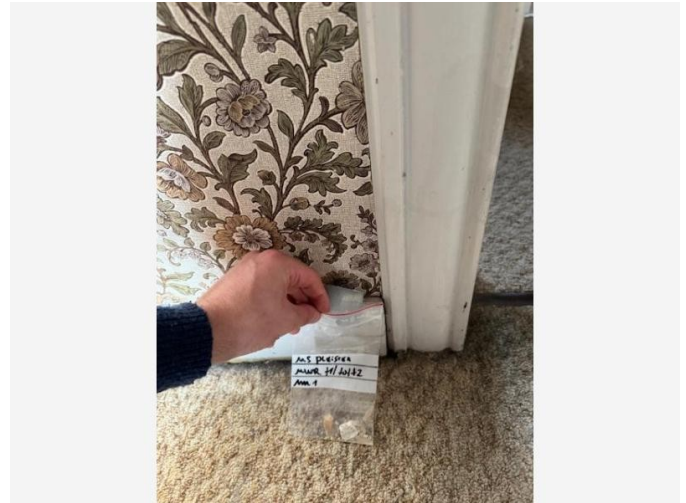
## Fiche 6: Mengstaal Muur Pleisterwerk

Geen asbest

#	Type	Referentie	Resultaat
6.1	Mengmonster	LB.3.091023.06062.	Geen asbest

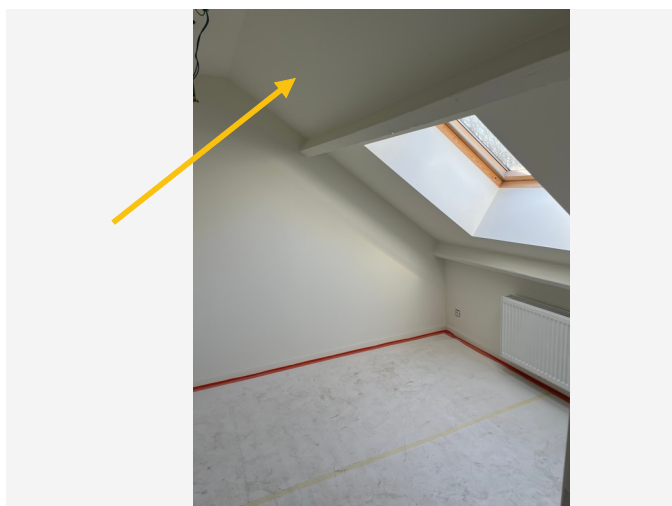
### Fiche 13: Onderdak (niet waarneembaar)

Beschrijving	Notitie	Terug te vinden op plannen
Fiche 13: Onderdak (niet waarneembaar)	Het onderdak is niet waarneembaar. Bij werken, controleer een mogelijk verdacht onderdak op de aanwezigheid van asbest.	Plan 1.9: 3010 Kessel lo Eeuwfeeststraat 41 zldr vd kopie
