# Asbestinventarisatattest

Stoopkensstraat 81, 3320 Hoegaarden

Attestnummer : 20260709-000041.000

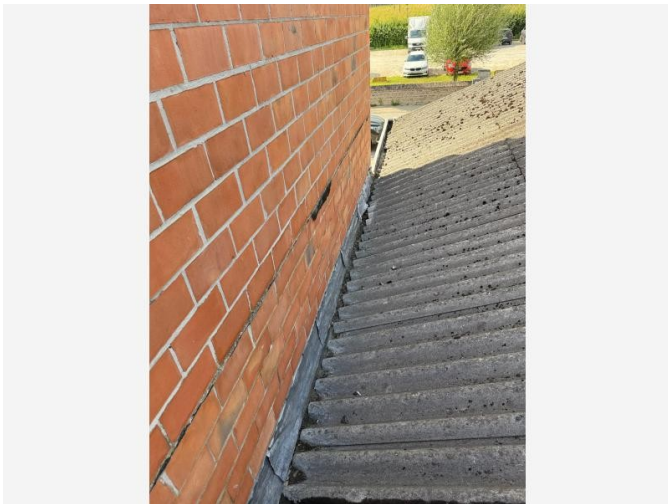
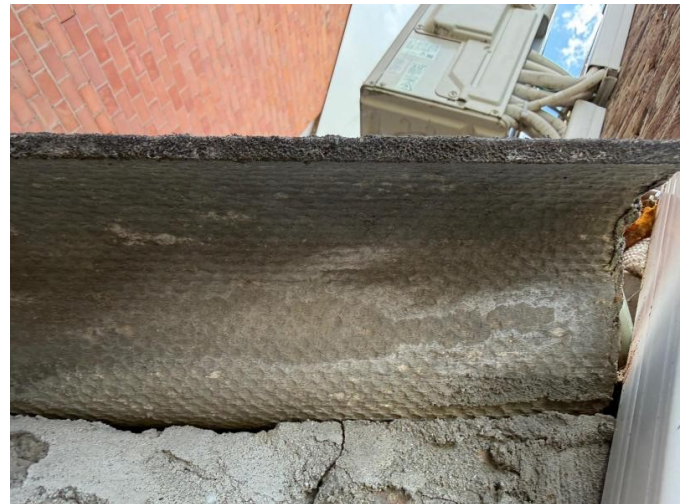
Het asbestmateriaal valt onder de mijlpaal van 2034.

Verwijderen

| Eindbeoordeling materiaalrisico | Verhoogd materiaalrisico en/of verhoogde kans op vezelvrijgave |

| Gebondenheid | Categorie 1: hechtgebonden in oorsprong |
| Asbestsoort (vezeltype) | Alleen chrysotiel aanwezig |
| Asbestconcentratie | Laag (< 50%) |
| Afschermingsgraad van het gehele materiaal | Geheel of deels vrij aan de buitenlucht, maar geen contact met binnenlucht |
| Toestand van het materiaal | Matig beschadigd, matig verweerd |

| # | Type | Referentie | Resultaat |
|---|---|---|---|
| 1.1 | Puntmonster | Golfplaat | Chrysotiel |

| Opmerking | garage en afdak links |

- Zorg voor een veilig beheer. Vermijd het beschadigen van het asbestmateriaal. Controleer de toestand jaarlijks op wijzigingen.
- Hemelwater dat afspoelt van asbestcement daken of gevels kan asbestdeeltjes bevatten. Gebruik het enkel voor gesloten circuits (bv. spoelen toiletten). Reinig na het vervangen van het dak of de gevel de dakgoten en regenwaterput of -ton om asbesthoudend sediment of slib te verwijderen

- Eenvoudige handelingen: mag via doe-het-zelf of door werknemer(s) met opleidingsattest eenvoudige handelingen  
ook mos en slib verwijderen , goten en constructie laten reinigen ,

Eenvoudige handelingen is alleen toegestaan als men de toepassing niet verder breekt of vergruist en men stofvorming vermijdt bij verwijdering, best fixeren en bevochtigen .Check het wetgevend kader (website van de OVAM ([www.asbestinfo.be](http://www.asbestinfo.be)) en/of CODEX boek VI titel 3).

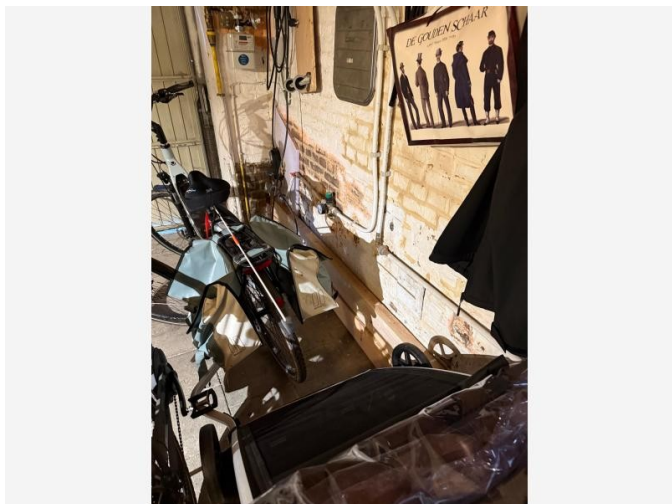
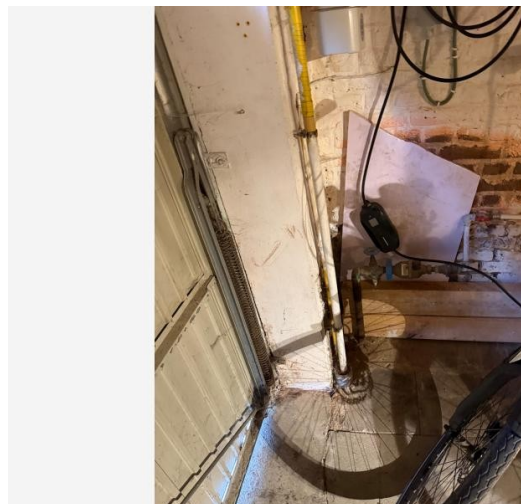
Het asbestmateriaal valt onder de mijlpaal van 2040.

Maatregelen nemen

| Eindbeoordeling materiaalrisico | Verhoogd materiaalrisico en/of verhoogde kans op vezelvrijgave |

| Asbestsoort (vezeltype) | Crocidoliet aanwezig |
| Afschermingsgraad van het gehele materiaal | Geheel of deels vrij aan de binnenlucht, maar geen contact met binnenluchtstromen |
| Toestand van het materiaal | Licht beschadigd, licht verweerd. Intacte calciumsilicaatplaat of materiaal met categorie 3-gebondenheid |

| Opmerking | eigendom nutsmaatschappij |

- Zorg voor een veilig beheer. Vermijd het beschadigen van het asbestmateriaal. Controleer de toestand jaarlijks op wijzigingen.

- Eenvoudige handelingen: mag via doe-het-zelf of door werknemer(s) met opleidingsattest eenvoudige handelingen  
aanpassing nutsvoorziening Eenvoudige handelingen is alleen toegestaan als men de toepassing niet verder breekt of vergruist en men stofvorming vermijdt bij verwijdering, best fixeren en bevochtigen .Check het wetgevend kader (website van de OVAM ([www.asbestinfo.be](http://www.asbestinfo.be)) en/of CODEX boek VI titel 3).

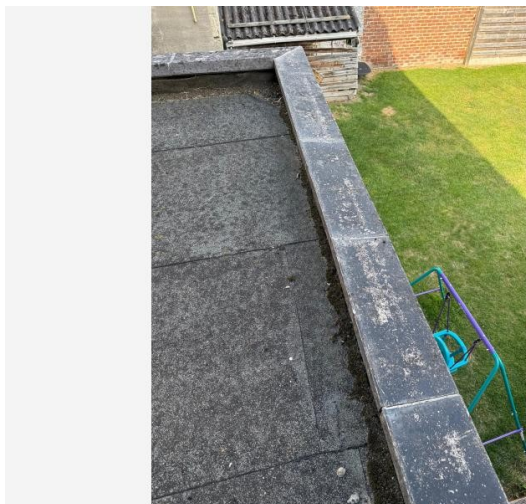
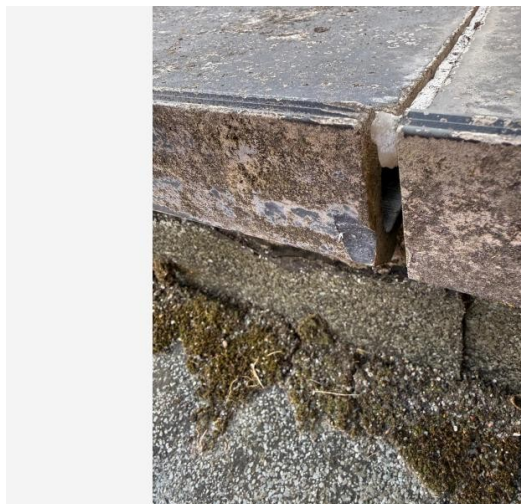
Het asbestmateriaal valt onder de mijlpaal van 2040.

Zorgvuldig beheren

| Eindbeoordeling materiaalarisico | Laag materiaalarisico en/of verlaagde kans op vezelvrijgave |

| Asbestsoort (vezeltype) | Alleen chrysotiel aanwezig |
| Toestand van het materiaal | Licht beschadigd, licht verweerd. Intacte calciumsilicaatplaat of materiaal met categorie 3-gebondenheid |

| # | Type | Referentie | Resultaat |
|---|---|---|---|
| 3.1 | Puntmonster | Muurkappen | Chrysotiel |

- Zorg voor een veilig beheer. Vermijd het beschadigen van het asbestmateriaal. Controleer de toestand jaarlijks op wijzigingen.

- Eenvoudige handelingen: mag via doe-het-zelf of door werknemer(s) met opleidingsattest eenvoudige handelingen ook mortel mee verwijderen, Eenvoudige handelingen is alleen toegestaan als men de toepassing niet verder breekt of vergruist en men stofvorming vermijdt bij verwijdering, best fixeren en bevochtigen. Check het wetgevend kader (website van de OVAM ([www.asbestinfo.be](http://www.asbestinfo.be)) en/of CODEX boek VI titel 3).

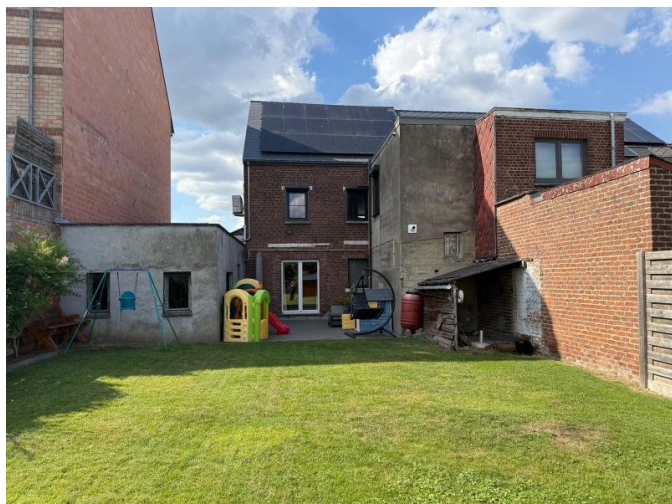
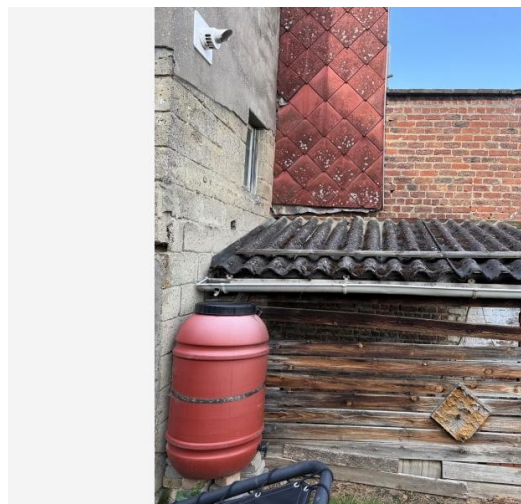
ook afdruiptzone door leien gevel buur

| (Asbest)materiaal | Dak- en gevelbekleding - Lei, shingle |

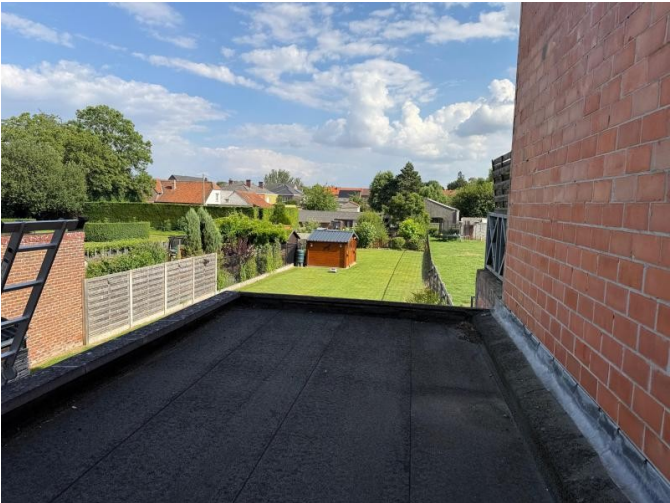
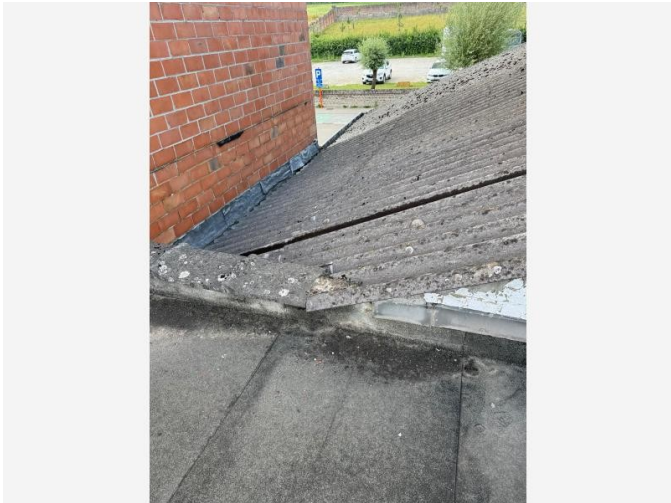
Geen asbest

| # | Type | Referentie | Resultaat |
|---|---|---|---|
| 5.1 | Mengmonster | Roofing | Geen asbest |

| Opmerking | alleen staalname bovenste laag ivm waterdichting , geen zicht op onderliggende lagen<br><br>boven badkamer epdm op plat dak |

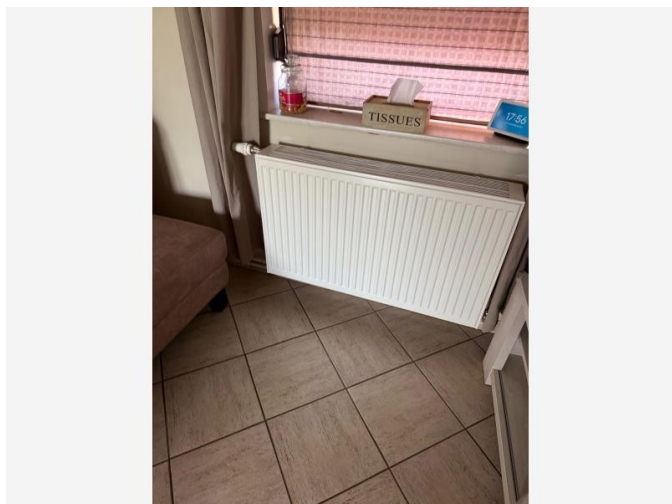
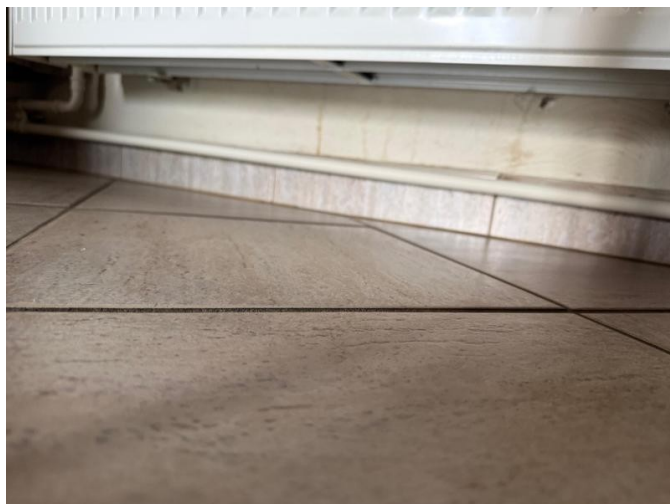
## Fiche 6: Pleister muur

Geen asbest

| # | Type | Referentie | Resultaat |
|---|---|---|---|
| 6.1 | Mengmonster | Pleister muur | Geen asbest |

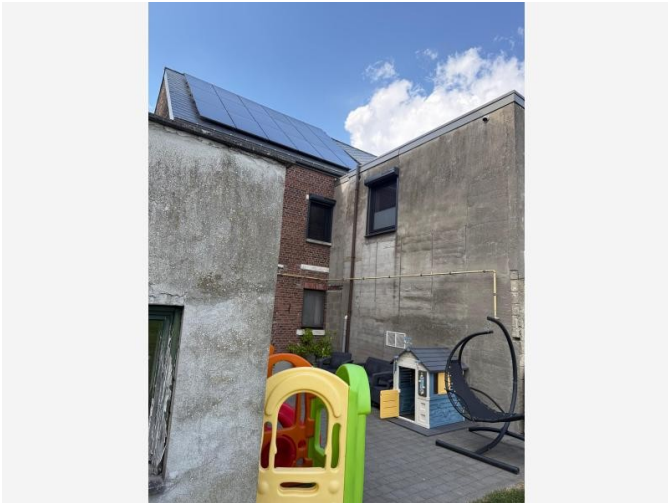
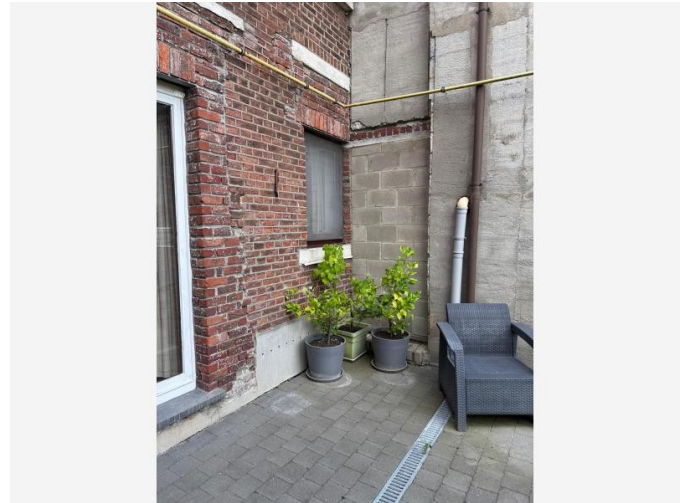
## Fiche 7: Cementering gevel

Geen asbest

| # | Type | Referentie | Resultaat |
|---|---|---|---|
| 7.1 | Puntmonster | Cementering | Geen asbest |

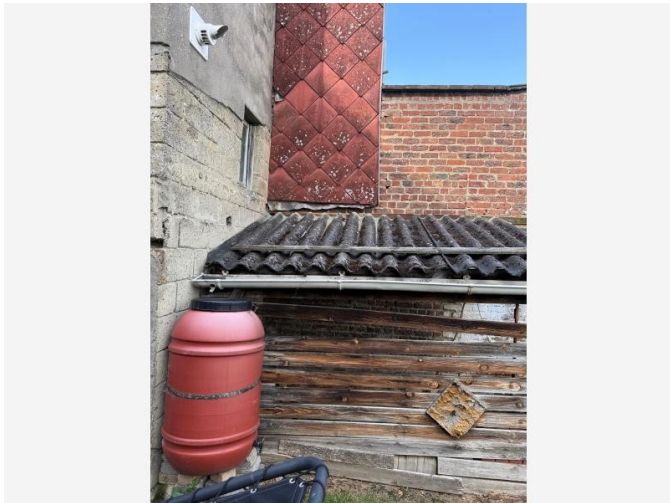
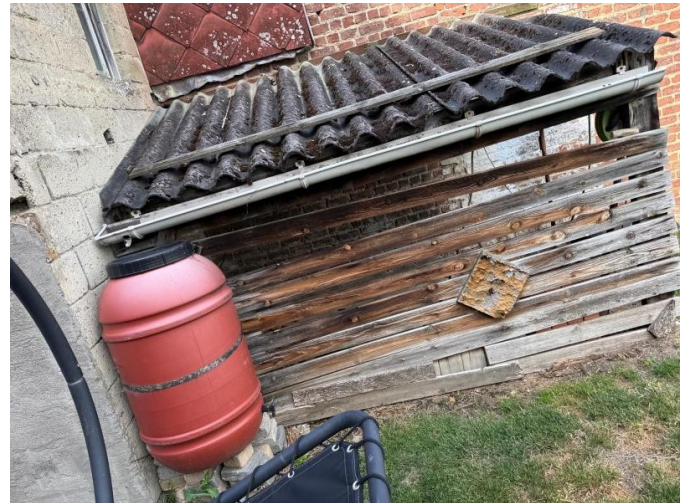
Afspoelend regenwater kan asbestdeeltjes van verweerde asbestcementen dak- of gevelbekleding meenemen naar de bodem. De asbestdeeltjes in de bodem vormen een laag risico: bodempartikels houden de asbestdeeltjes voldoende vast om gezondheidsrisico's te vermijden. Door deze asbesthoudende bodemzone zorgvuldig te beheren, vermijdt u gezondheidsrisico's.

- Om het afspoelen van asbestdeeltjes te stoppen, is het verstandig om de verwijdering van de dak- of gevelbekleding in te plannen en in afwachting hiervan een dakgoot te plaatsen om het regenwater af te voeren naar de riolering.

De uitgraving van een afdruipzone gebeurt volgens de methodiek "eenvoudige handelingen". Vermijd daarbij vermenging met andere bodem en laat de uitgegraven asbesthoudende grond afvoeren naar een daartoe vergunde stortplaats. Voor de uitgraving wordt een richtdiepte van 30 cm gehanteerd.
