# Asbestinventarisatattest

Schansstraat 10, 3300 Tienen

Attestnummer : 20260409-000158.000

Uitgegeven op : 09.04.2026

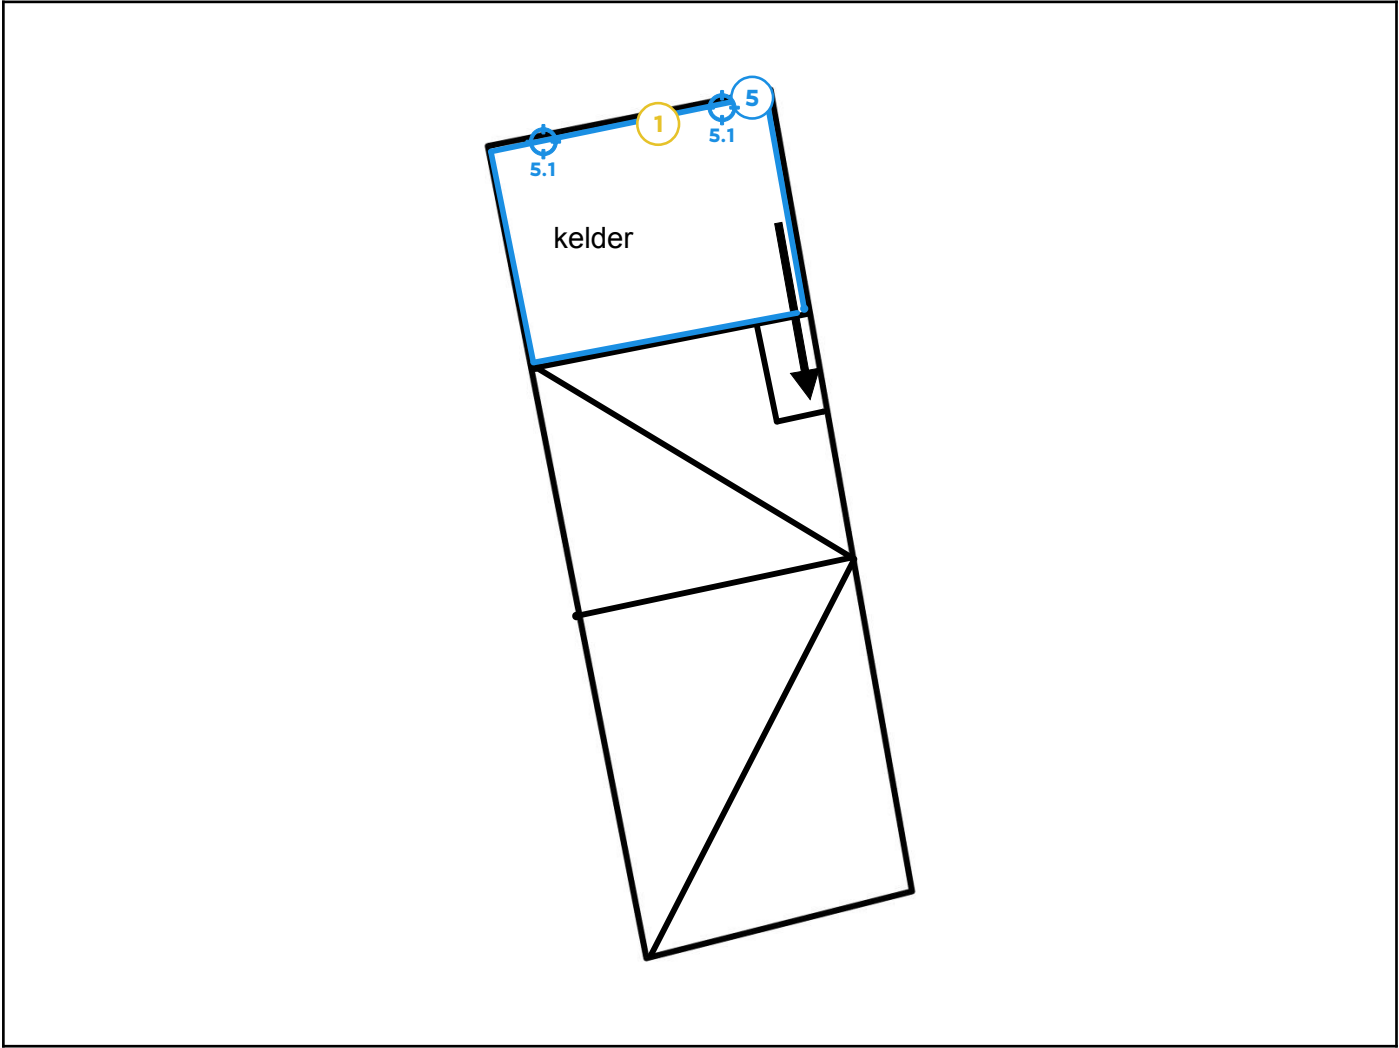
# Plan 1.5: Hoofdgebouw kelder

| Beschrijving | Type | Actie |
|---|---|---|
| 1. Buis inleiding gas | Asbestmateriaal | Zorgvuldig beheren |

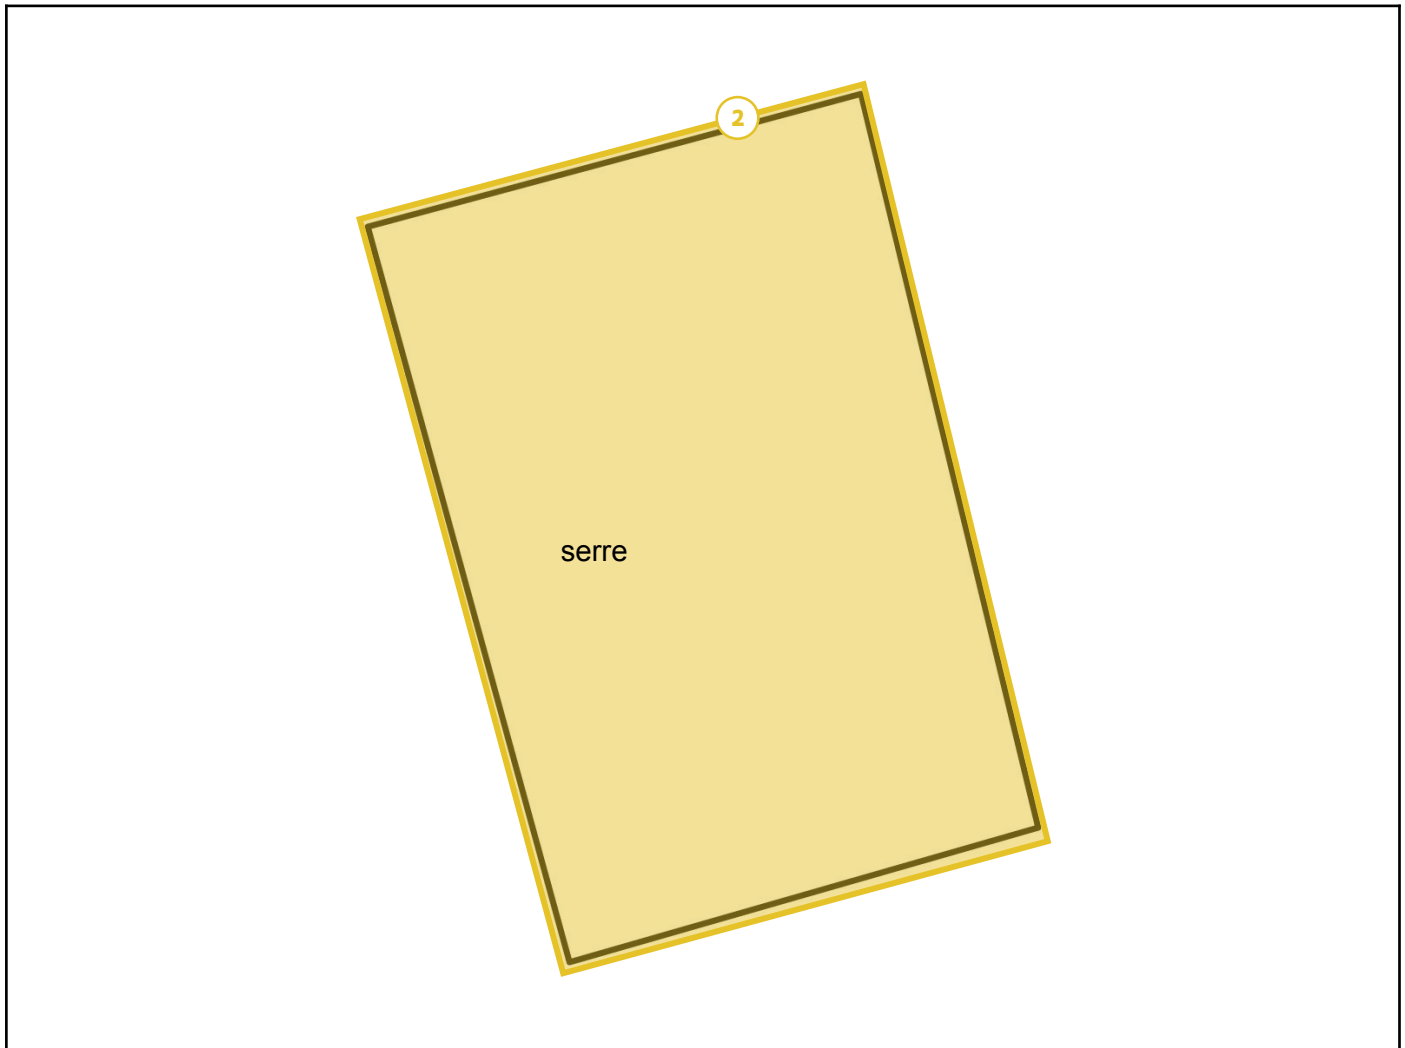
## Plan 4.1: Constructie plan

| Beschrijving | Type | Actie |
|---|---|---|
| 2. Mastiek serre | Asbestmateriaal | Zorgvuldig beheren |

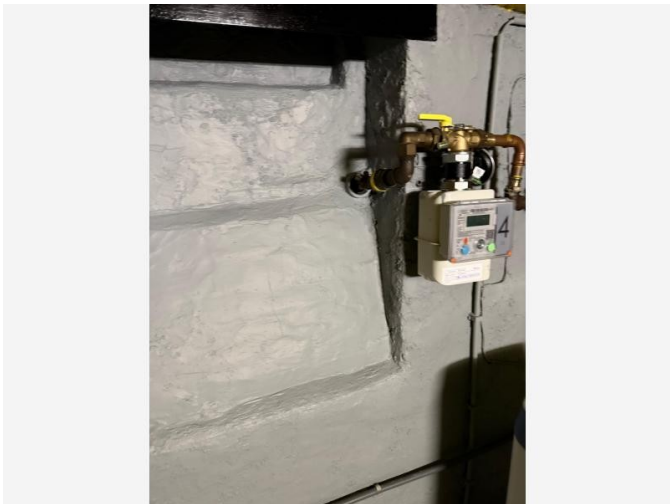
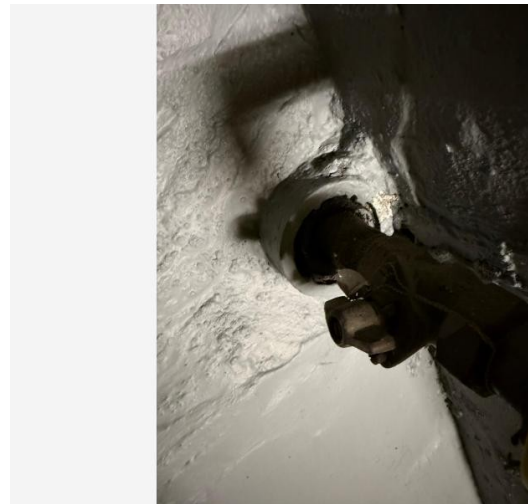
| Eindbeoordeling materiaalarisico | Laag materiaalarisico en/of verlaagde kans op vezelvrijgave |

| Gebondenheid | Categorie 1: hechtgebonden in oorsprong |
| Asbestsoort (vezeltype) | Crocidoliet aanwezig |
| Asbestconcentratie | Laag (< 50%) |
| Afschermingsgraad van het gehele materiaal | Alleen randen, niet afgeschermd, maar geen contact met binnenluchtstromen |
| Toestand van het materiaal | Licht beschadigd, licht verweerd. Intacte calciumsilicaatplaat of materiaal met categorie 3-gebondenheid |

| Beschrijving | Buis inleiding gas |
| Asbestmateriaal | Buis, koker, leiding, pijp, doorvoer |

Het asbestmateriaal valt onder de mijlpaal van 2040.

Zorgvuldig beheren

- Zorg voor een veilig beheer. Vermijd het beschadigen van het asbestmateriaal. Controleer de toestand jaarlijks op wijzigingen.
- Voer bijkomende staalname(s) uit.

- Eenvoudige handelingen: enkel door erkend asbestverwijderaar ook mortel mee laten verwijderen, eigendom nutsmaatschappij. Eenvoudige handelingen is alleen toegestaan als men de toepassing niet verder breekt of vergruist en men stofvorming vermijdt bij verwijdering, best fixeren en bevochtigen. Check het wetgevend kader (website van de OVAM ([www.asbestinfo.be](http://www.asbestinfo.be)) en/of CODEX boek VI titel 3).

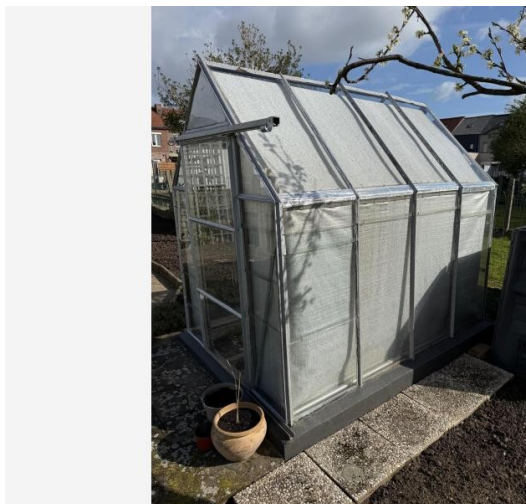
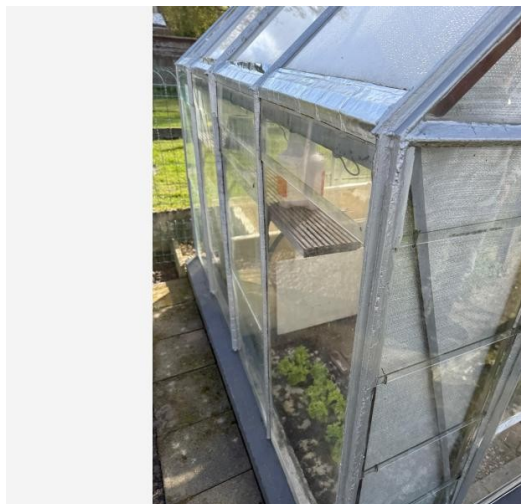
| Eindbeoordeling materiaalisico | Zeer laag materiaalisico en/of zeer lage kans op vezelvrijgave |

| Gebondenheid | Categorie 1: hechtgebonden in oorsprong |
| Asbestsoort (vezeltype) | Amfibool aanwezig, uitgezonderd crocidoliet |
| Asbestconcentratie | Laag (< 50%) |
| Afschermingsgraad van het gehele materiaal | Niet-stootvaste afscherming |
| Toestand van het materiaal | Licht beschadigd, licht verweerd. Intacte calciumsilicaatplaat of materiaal met categorie 3-gebondenheid |

| Beschrijving | Mastiek serre |
| Opmerking | serre in metaal met glas , en mastiek volledig dik geverfd buiten |

Het asbestmateriaal valt onder de mijlpaal van 2040.

Zorgvuldig beheren

- Zorg voor een veilig beheer. Vermijd het beschadigen van het asbestmateriaal. Controleer de toestand jaarlijks op wijzigingen.
- Voer bijkomende staalname(s) uit.

- Eenvoudige handelingen: mag via doe-het-zelf of door werknemer(s) met opleidingsattest eenvoudige handelingen  
serre volledig aanpassen .Eenvoudige handelingen is alleen toegestaan als men de toepassing niet verder breekt of vergruist en men stofvorming vermijdt bij verwijdering, best fixeren en bevochtigen .Check het wetgevend kader (website van de OVAM ([www.asbestinfo.be](http://www.asbestinfo.be)) en/of CODEX boek VI titel 3).

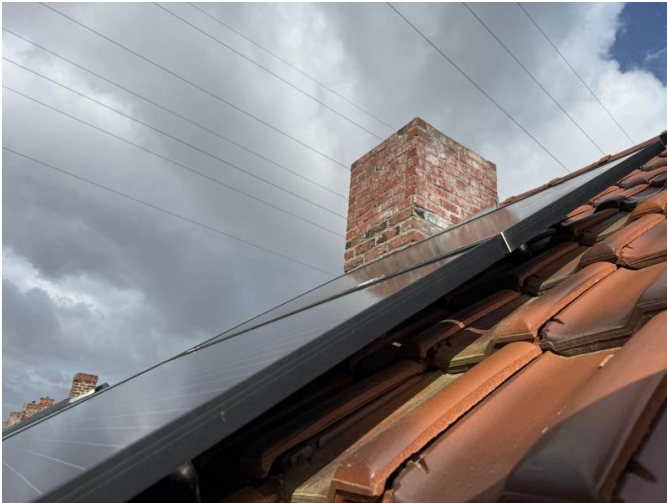
**Reden:** Er is geen volledige risicobeoordeling mogelijk

**Uitleg van de asbestdeskundige:** geen zicht op of in de gemetste schouw , wel getubeerd voor moderne ketel , wel mogelijk via hoogtewerker en/of destructief onderzoek

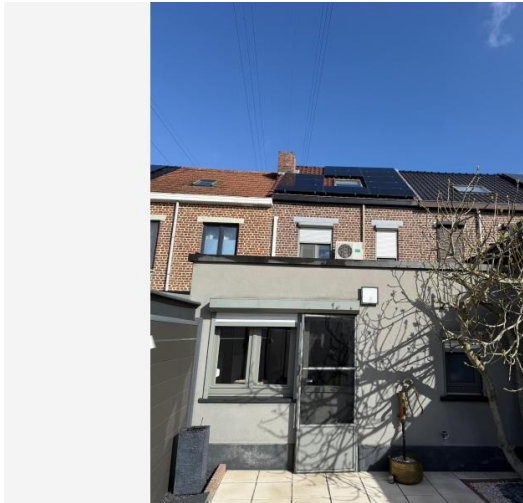
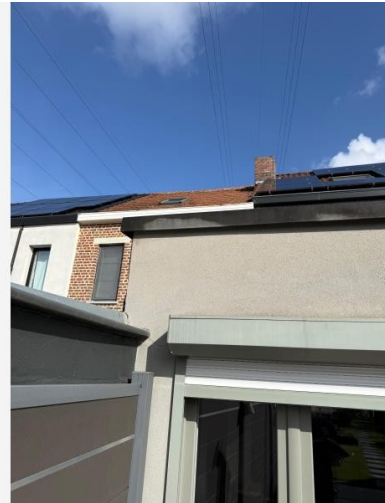
crepi op ramen van 2012 GV geplaatst op isolatieplaten

| Basis voor advies | De asbestdeskundige beoordeelt het materiaal als niet-asbestverdacht. |

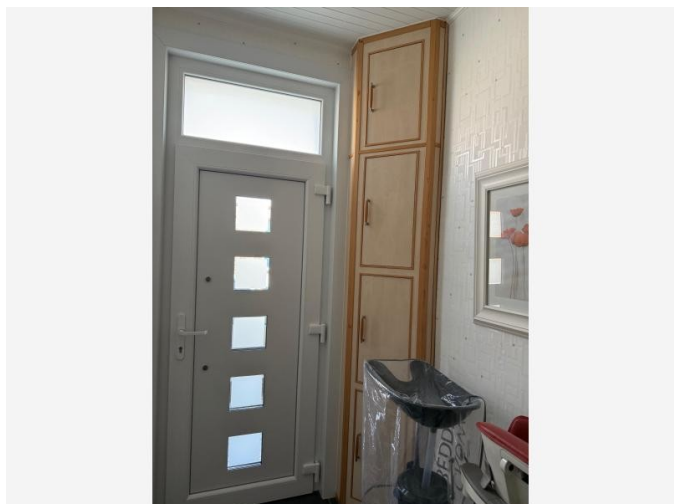
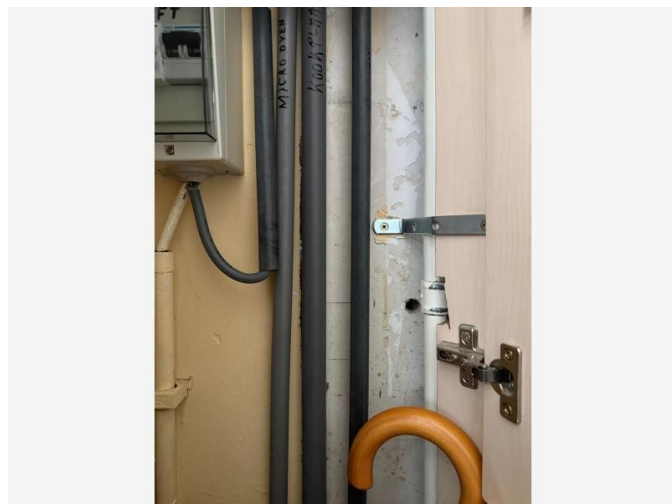
Geen asbest

| # | Type | Referentie | Resultaat |
|---|---|---|---|
| 6.1 | Mengmonster | Pleister muur | Geen asbest |

| Opmerking | plafonds houten of kunststof latten |

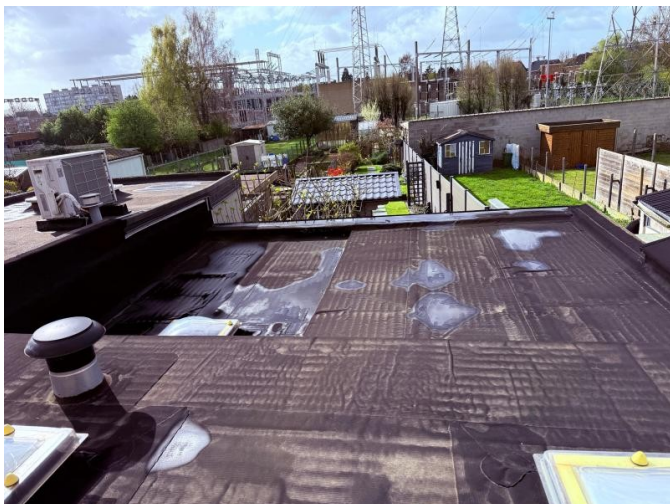
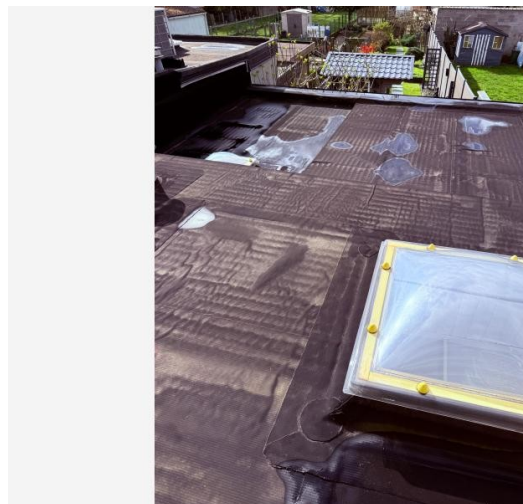
## Fiche 8: EPDM plat dak 2018

| Beschrijving | Notitie | Terug te vinden op plannen |
|---|---|---|
| Fiche 8: EPDM plat dak 2018 | factuur 2018 , geen zicht op onderliggende lagen | Plan 1.2: Hoofdgebouw V1 |

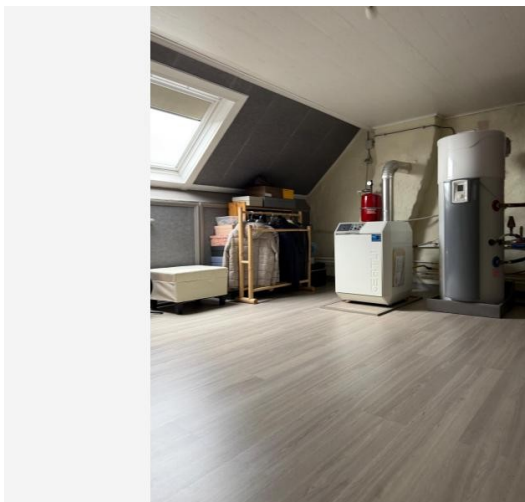
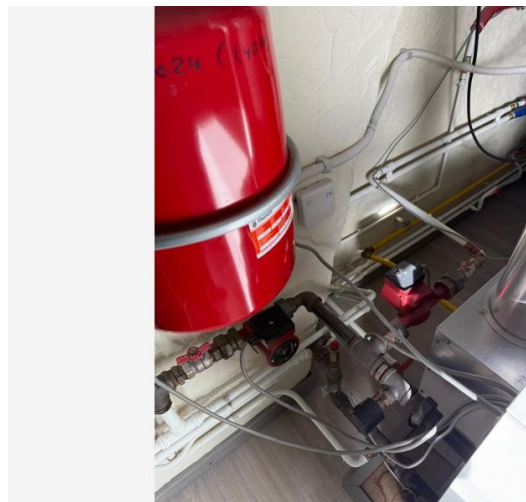
## Fiche 12: Leidingisolatie

| Beschrijving | Notitie | Terug te vinden op plannen |
|---|---|---|
| Fiche 12: Leidingisolatie | kunststof mantels | Plan 1.3: Hoofdgebouw V2 |
