Asbestinventarisatetest

Monnikenstraat 14/0002, 3000 Leuven

Attestnummer : 20260401-000394.000

Zone 1: Hoofdgebouw - Appartementengebouw

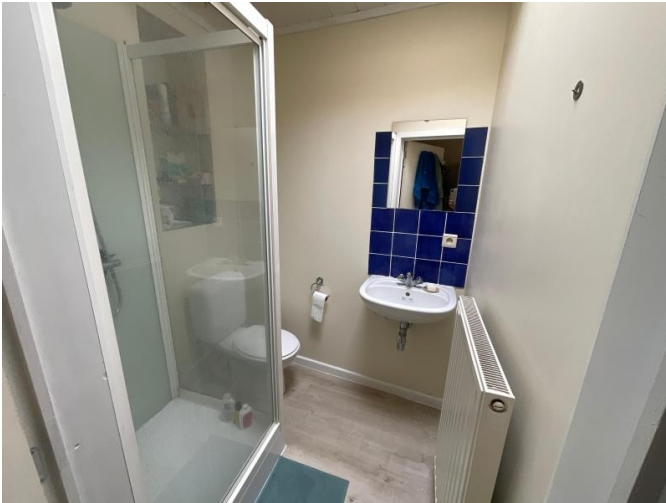
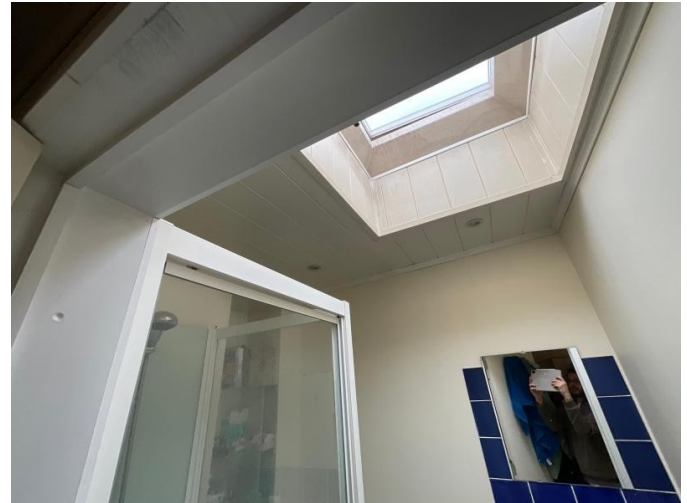
De muren werden afgewerkt met gyprocwanden. Er werd in deze unit geen nader onderzoek gedaan naar mogelijks achterliggende asbestverdachte materialen (bv. pleisterwerk) daar deze buiten de scope van huidig, niet-destructief, asbestattest valt.

Basis voor advies	De asbestdeskundige beoordeelt het materiaal als niet-asbestverdacht.
Primaire drager	Binnenwand

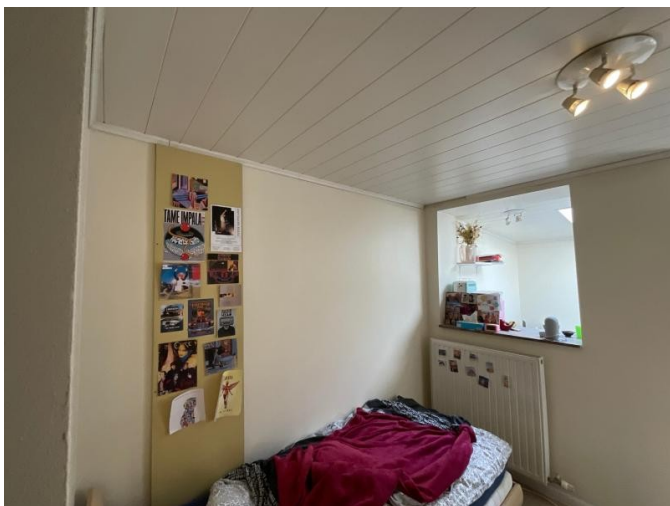
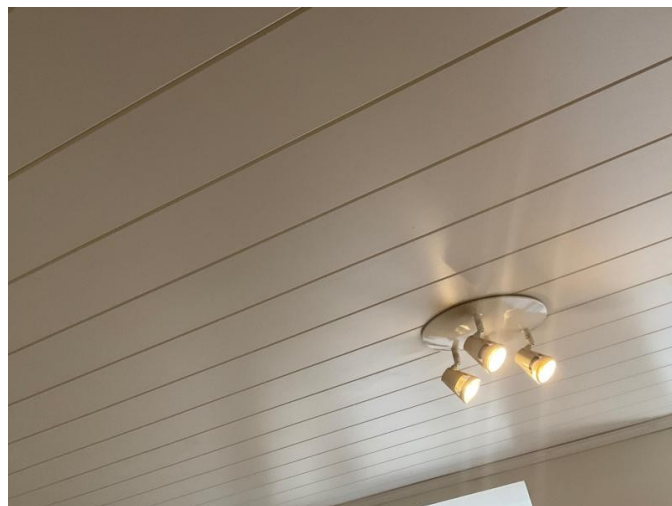
Het plafond werd afgewerkt met een vals plafond (deels in gyprocplaten). Er werd geen nader onderzoek gedaan naar mogelijks achterliggende asbestverdachte materialen (bv. pleisterwerk) daar deze buiten de scope van huidig, niet-destructief, asbestattest valt.

Basis voor advies	De asbestdeskundige beoordeelt het materiaal als niet-asbestverdacht.
Primaire drager	Plafond

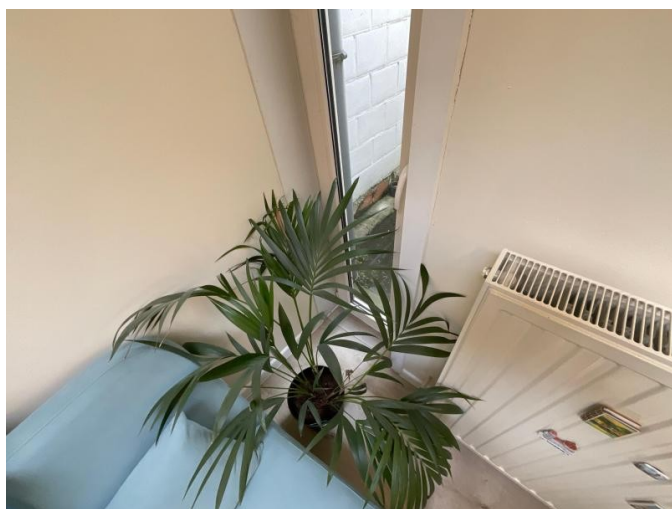
Beschrijving	Notitie	Terug te vinden op plannen
Fiche 3: Kit ramen (niet asbestverdacht)	Tijdens de rondgang doorheen de TCR (= toegankelijke constructie met risicobouwjaar) werd vastgesteld dat er geen asbestverdachte kit aanwezig is.	Plan 1.3: Studio B0002 - V+0 - varia

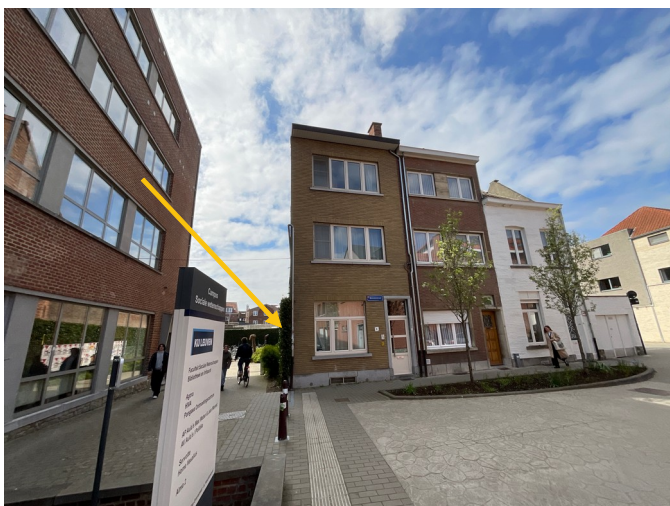
Beschrijving	Notitie	Terug te vinden op plannen
Fiche 4: Dakbedekking (niet aanwezig)	Tijdens de rondgang doorheen de TCR (= toegankelijke constructie met risicobouwjaar) werd vastgesteld dat er geen dakbedekking aanwezig is.	-
Fiche 5: Schouw/rookgaskanaal (niet aanwezig)	Tijdens de rondgang doorheen de TCR (= toegankelijke constructie met risicobouwjaar) werd vastgesteld dat er geen schouw/rookgaskanaal aanwezig is.	-
Fiche 6: Leidingisolatie (niet aanwezig)	Tijdens de rondgang doorheen de TCR (= toegankelijke constructie met risicobouwjaar) werd vastgesteld dat er geen leidingisolatie aanwezig is.	-
Fiche 7: Liftinfrastructuur (niet aanwezig)	Tijdens de rondgang doorheen de TCR (= toegankelijke constructie met risicobouwjaar) werd vastgesteld dat er geen liftinfrastructuur aanwezig is.	-
Fiche 8: Onderdak (niet aanwezig)	Tijdens de rondgang doorheen de TCR (= toegankelijke constructie met risicobouwjaar) werd vastgesteld dat er geen onderdak aanwezig is.	-

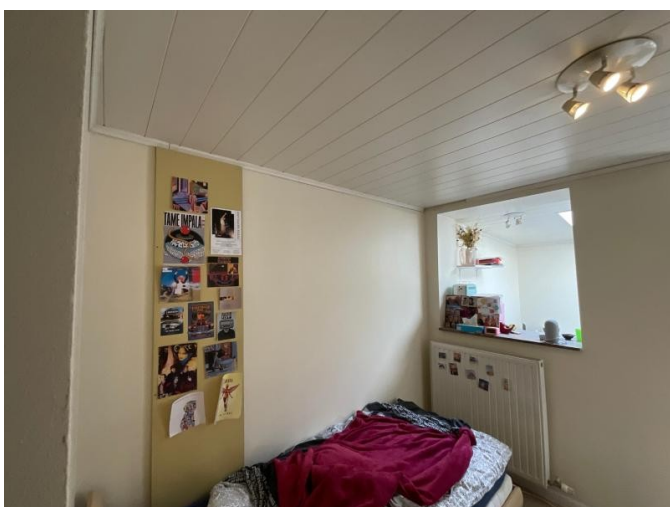
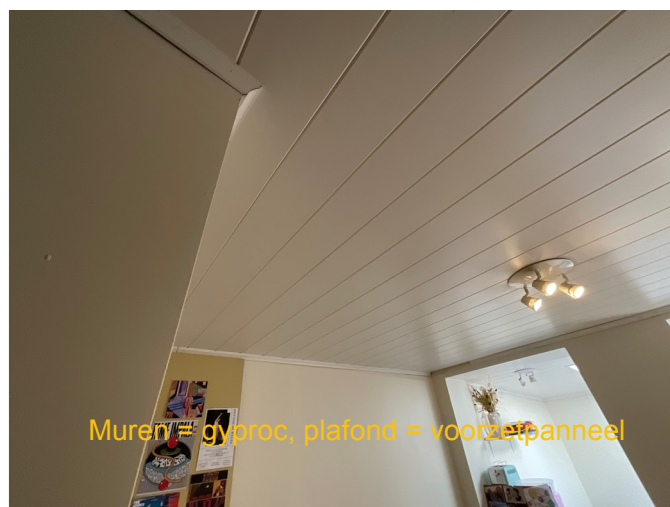
Fiche 9: Pleisterwerk (niet aanwezig)	Tijdens de rondgang doorheen de TCR (= toegankelijke constructie met risicobouwjaar) werd vastgesteld dat er geen pleisterwerk aanwezig is.	-
Fiche 10: CV-ketel (niet aanwezig)	Er is geen aparte CV-ketel aanwezig op de inspectielocatie.	-

Muren = gyproc, plafond = voorzetpanneel
