Asbestinventarisatetest

Monnikenstraat 14/0101, 3000 Leuven

Attestnummer : 20260401-000392.000

Uitgegeven op : 01.04.2026

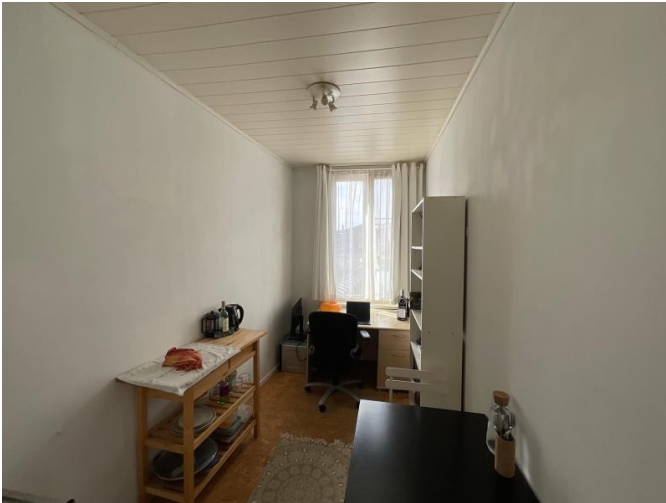
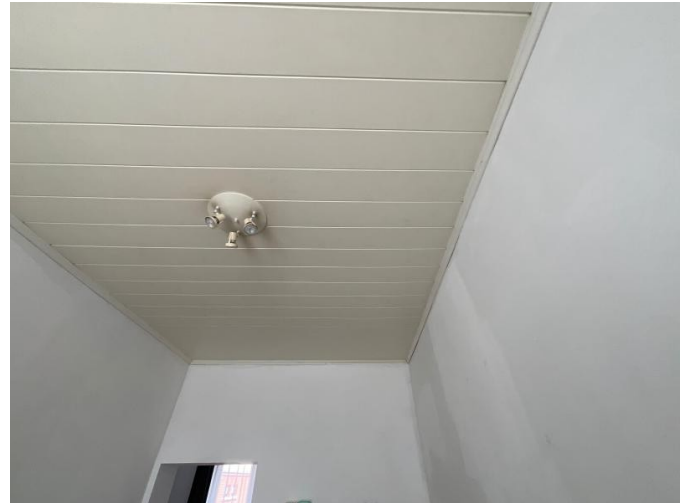
De muren werden afgewerkt met gyprocwanden. Er werd in deze unit geen nader onderzoek gedaan naar mogelijks achterliggende asbestverdachte materialen (bv. pleisterwerk) daar deze buiten de scope van huidig, niet-destructief, asbestattest valt.

Basis voor advies	De asbestdeskundige beoordeelt het materiaal als niet-asbestverdacht.
Primaire drager	Binnenwand

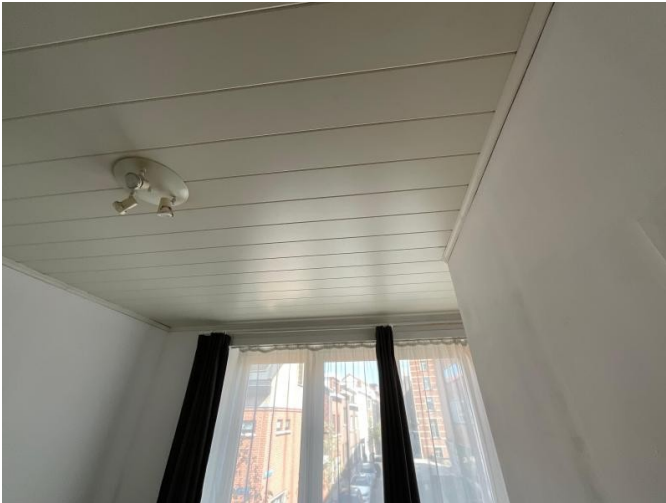
Het plafond werd afgewerkt met een vals plafond (deels in gyprocplaten). Er werd geen nader onderzoek gedaan naar mogelijks achterliggende asbestverdachte materialen (bv. pleisterwerk) daar deze buiten de scope van huidig, niet-destructief, asbestattest valt.

Basis voor advies	De asbestdeskundige beoordeelt het materiaal als niet-asbestverdacht.
Primaire drager	Plafond

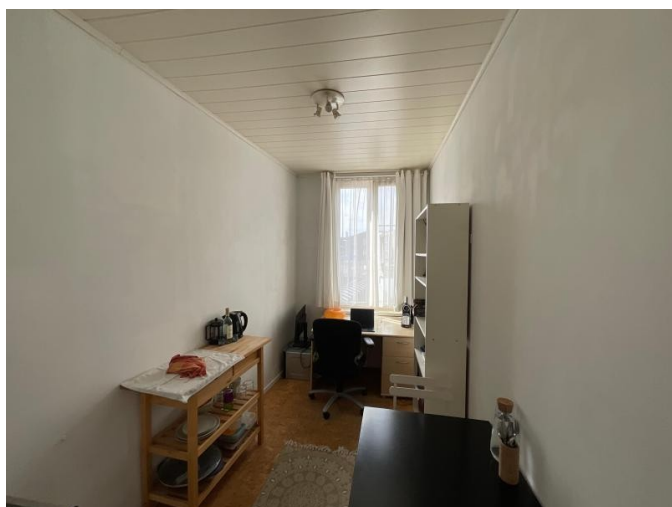
Beschrijving	Notitie	Terug te vinden op plannen
Fiche 3: Kit ramen (niet asbestverdacht)	Tijdens de rondgang doorheen de TCR (= toegankelijke constructie met risicobouwjaar) werd vastgesteld dat er geen asbestverdachte kit aanwezig is.	Plan 1.3: Studio B0101 - V+1 - varia

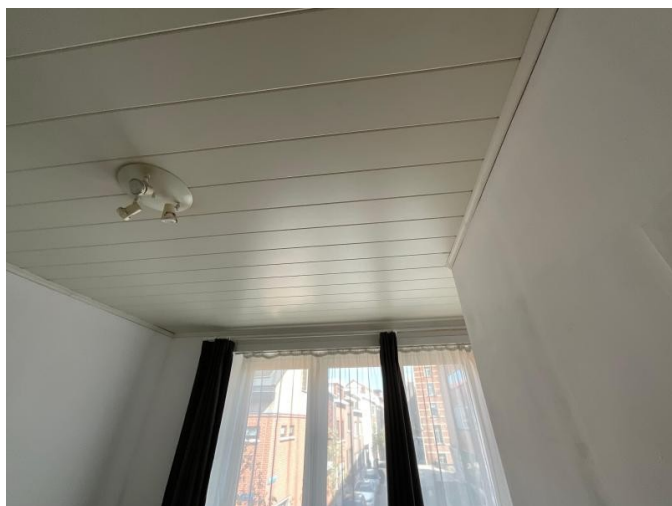
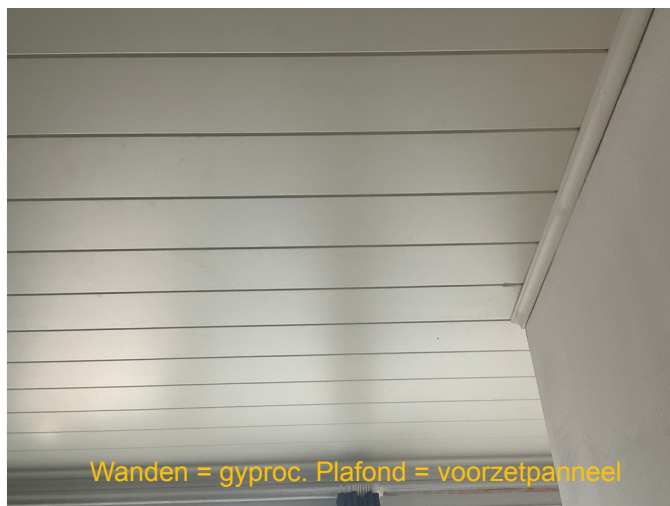
Beschrijving	Notitie	Terug te vinden op plannen
Fiche 4: Pleisterwerk (niet aanwezig)	Tijdens de rondgang doorheen de TCR (= toegankelijke constructie met risicobouwjaar) werd vastgesteld dat er geen pleisterwerk aanwezig is.	-
Fiche 5: Leidingisolatie (niet aanwezig)	Tijdens de rondgang doorheen de TCR (= toegankelijke constructie met risicobouwjaar) werd vastgesteld dat er geen leidingisolatie aanwezig is.	-
Fiche 6: Dakbedekking (niet aanwezig)	Tijdens de rondgang doorheen de TCR (= toegankelijke constructie met risicobouwjaar) werd vastgesteld dat er geen dakbedekking aanwezig is.	-
Fiche 7: Onderdak (niet aanwezig)	Tijdens de rondgang doorheen de TCR (= toegankelijke constructie met risicobouwjaar) werd vastgesteld dat er geen onderdak aanwezig is.	-
Fiche 8: Schouw/rookgaskanaal (niet aanwezig)	Tijdens de rondgang doorheen de TCR (= toegankelijke constructie met risicobouwjaar) werd vastgesteld dat er geen schouw/rookgaskanaal aanwezig is.	-
