Asbestinventarisatetest

Jozef Pierrestraat 91, 3010 Leuven

Attestnummer : 20240221-000216.000

Asbestveilig

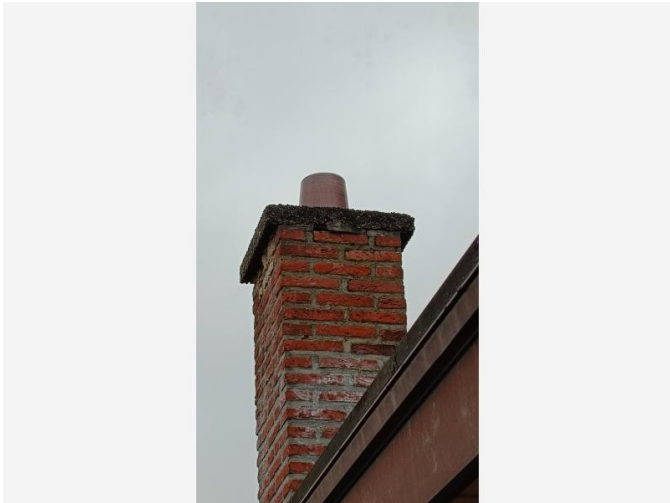
Vrije foto

GEEN ASBEST SCHOUW

Identificatiemethode	Vaststelling & expertise (niet-asbestverdacht)
----------------------	--

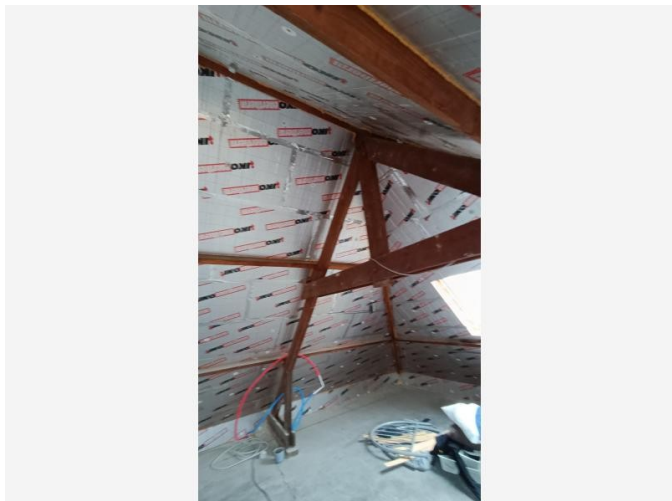
Fiche 2: ONDERDAK GEEN ASBESTVERDACHT MATERIAAL

DAK VOLLEDIG GERENOVEERD IN 2018

Identificatiemethode	Vaststelling & expertise (niet-asbestverdacht)
----------------------	--

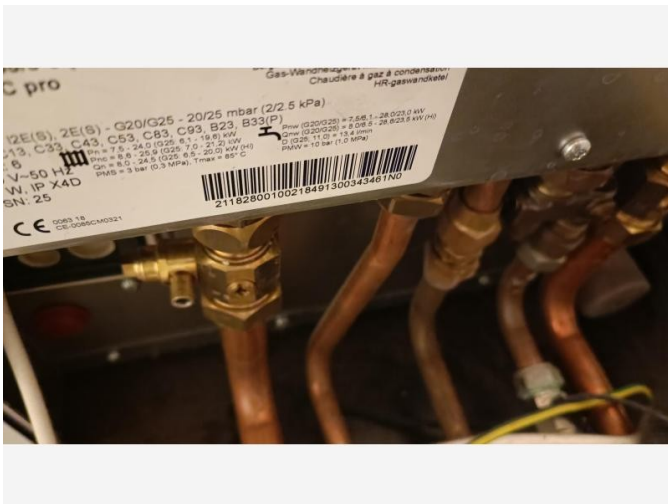
Vrije foto

CONDENSATIE KETEL VAN 2014

Identificatiemethode	Vaststelling & expertise (niet-asbestverdacht)
----------------------	--

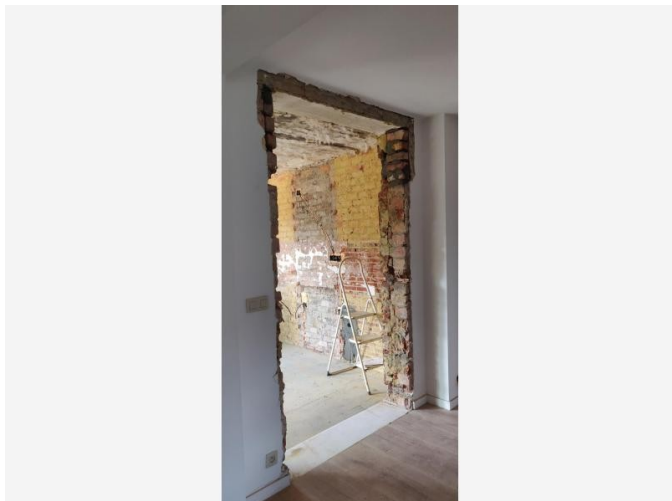
Fiche 4: PLEISTERWERK MUUR EN PLAFONDS VOLLEDIG GESTRIPT

WONING VOLLEDIG GESTRIPT IN 2018 TOT AAN DE STEEN GEEN STALEN GENOMEN FACTUREN IN BIJLAGES EN FOTOS

Identificatiemethode	Vaststelling & expertise (niet-asbestverdacht)
----------------------	--

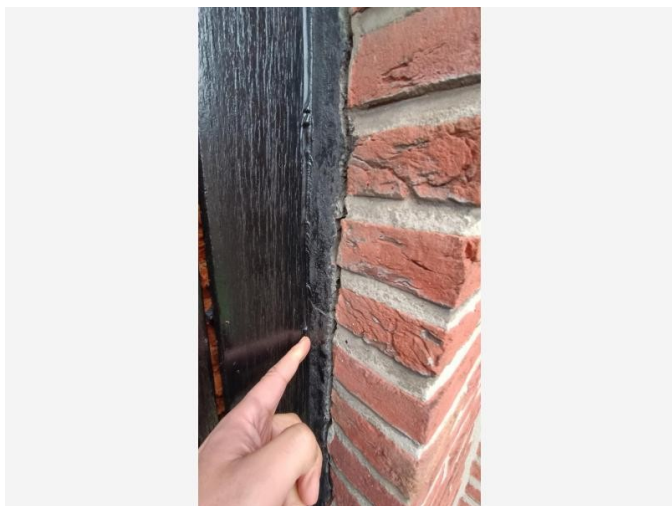
Vrije foto

ZACHTE STRUCTUUR VAN DE MASTIEK GEEN ASBESTVERDACHT MATERIAAL

Identificatiemethode	Vaststelling & expertise (niet-asbestverdacht)
----------------------	--

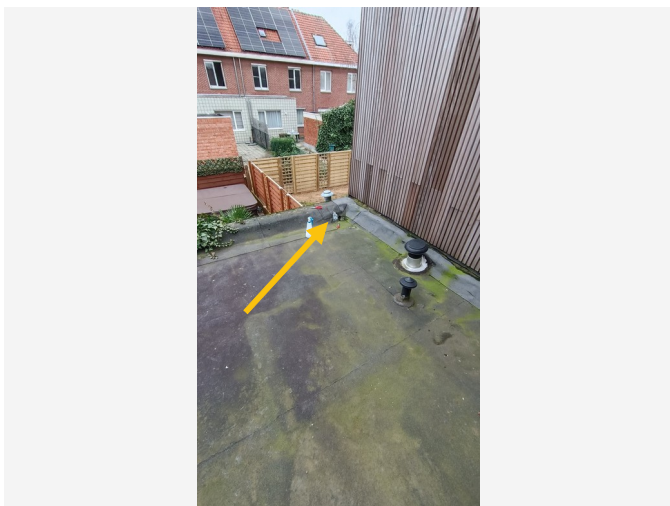
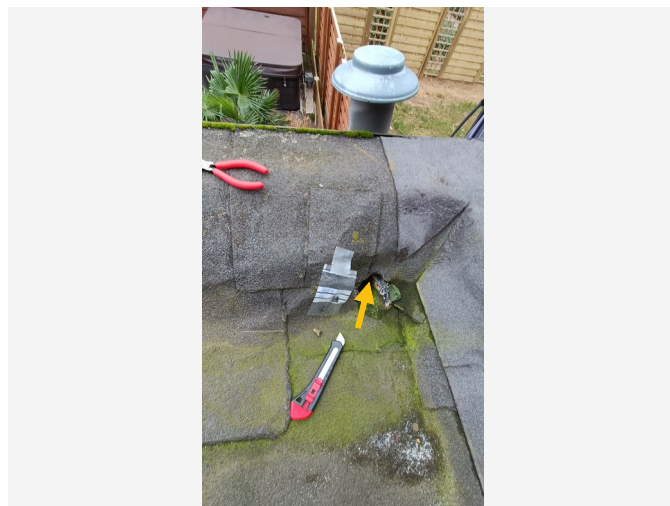
Geen asbest

#	Type	Referentie	Resultaat
6.1	Puntmonster	S1	Geen asbest

Beschrijving	ROOFING PLAT DAK
Omgeving	Buiten
Primaire drager	Plat dak
Bindmiddel van materiaal	Bitumen (roofing, teer, asfalt)

Gebondenheid op basis van bindmiddel	Hecht
Hoeveelheid (oppervlakte - aantal)	• 33,00 m ² - 1 stuk
Totale oppervlakte	33,00 m ²
Identificatiemethode	Vaststelling met monstername
Destructieve handeling voor identificatie	Nee
