# Asbestinventarisattest

Tervuursesteenweg 212, 3060 Bertem

Attestnummer : **20260624-000121.000**
Uitgegeven op : **24.06.2026**
Geldig tot : **24.06.2036**

**Asbestveilig** (maar niet asbestvrij)

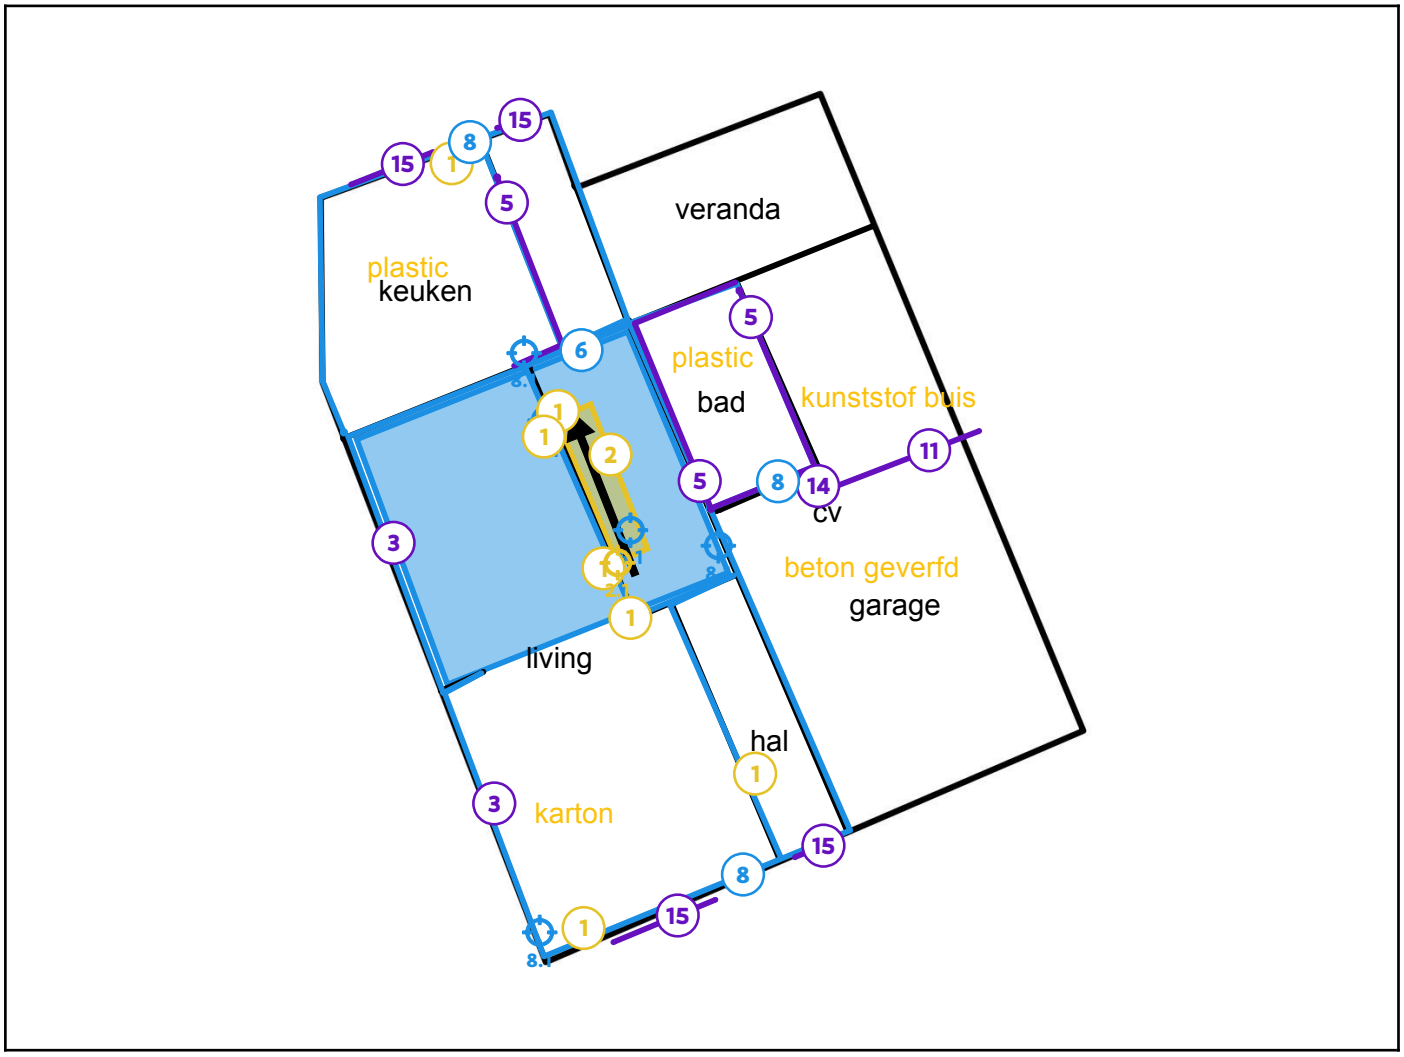
# Plan 1.1: Hoofdgebouw GV

| Beschrijving | Type | Actie |
|---|---|---|
| 1. Bakelieten schakelmateriaal | Asbestmateriaal | Zorgvuldig beheren |
| 2. Menuiserite plaat | Asbestmateriaal | Zorgvuldig beheren |
| 3. Stenen schouwen boven dak afgebroken | Beperking | - |
| 5. Tegellijm | Advies | - |

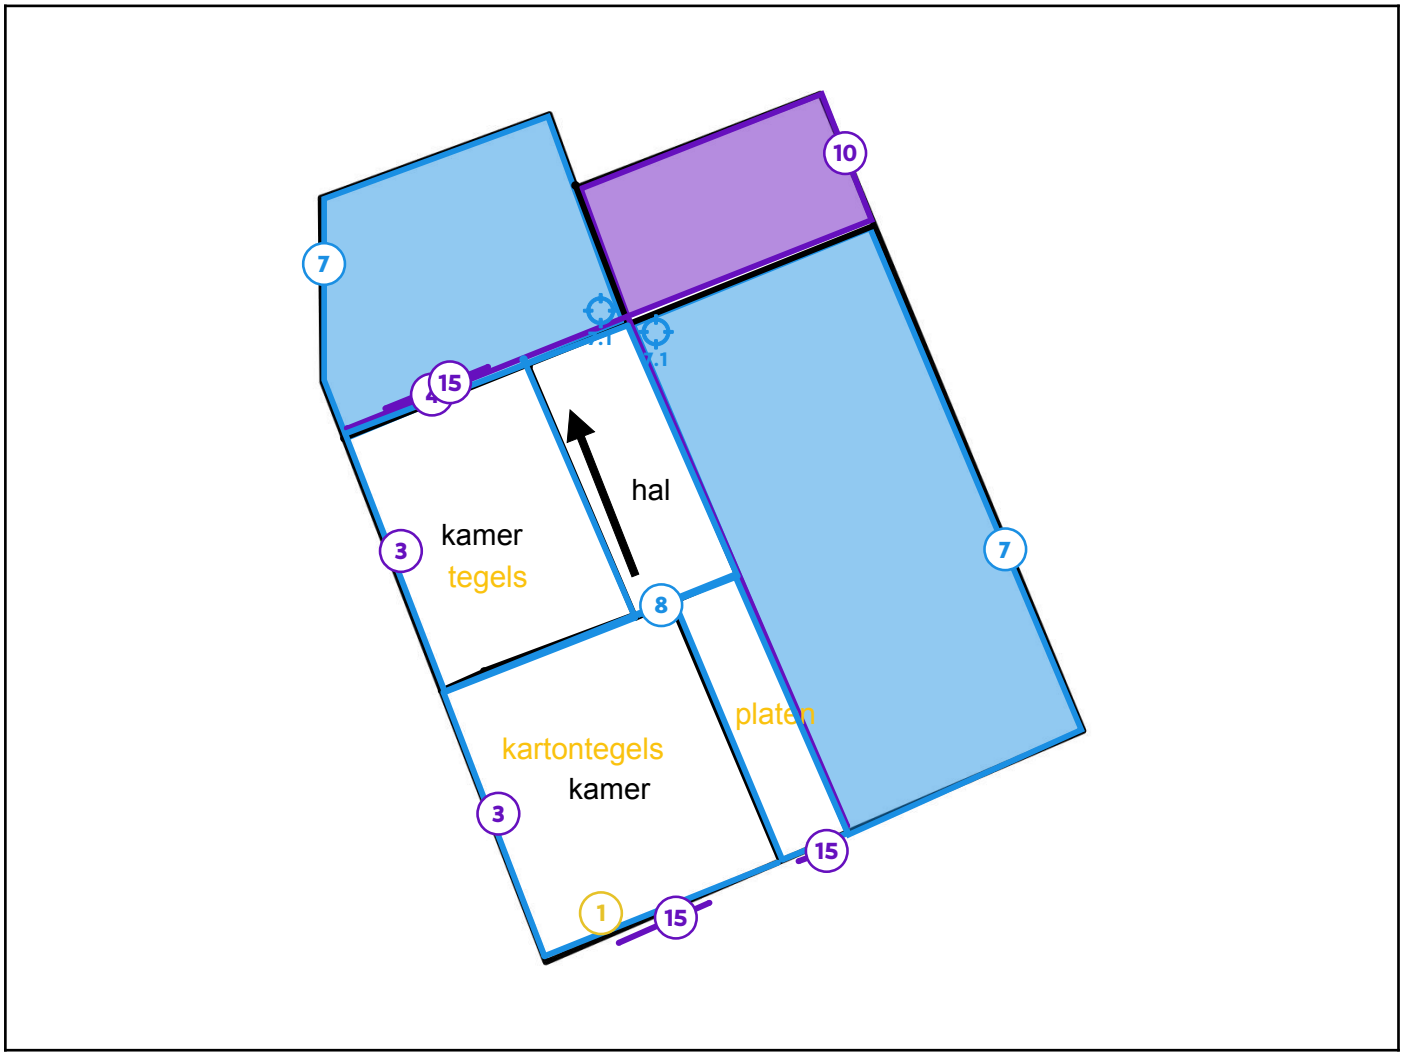
# Plan 1.2: Hoofdgebouw V1

| Beschrijving | Type | Actie |
|---|---|---|
| 1. Bakelieten schakelmateriaal | Asbestmateriaal | Zorgvuldig beheren |
| 3. Stenen schouwen boven dak afgebroken | Beperking | - |
| 4. Cement sidings | Advies | - |

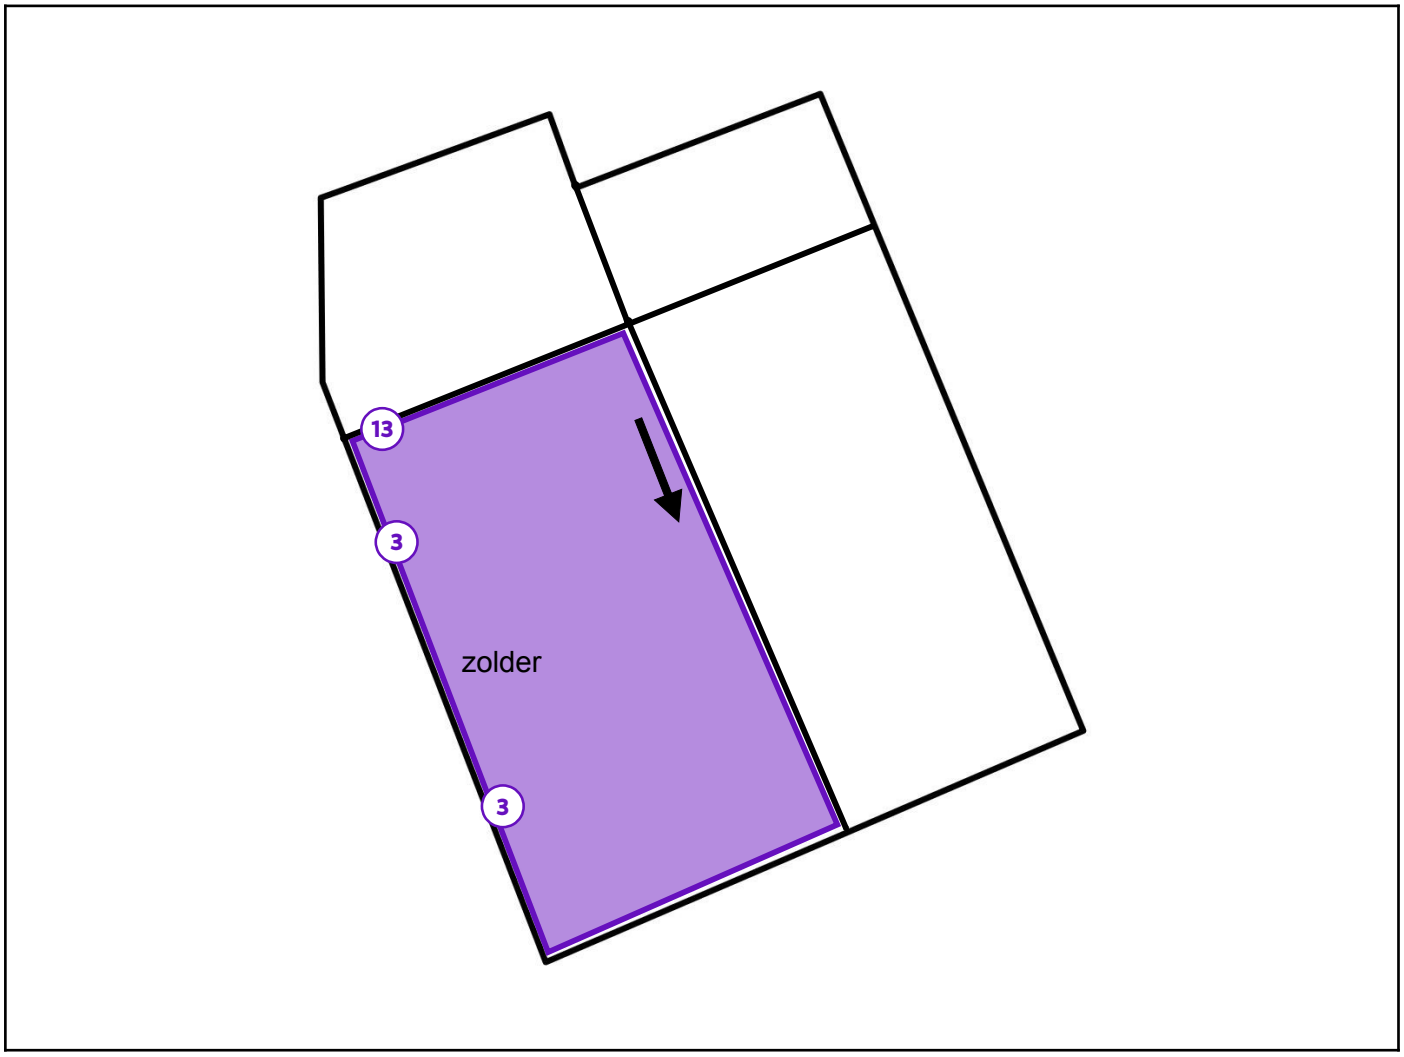
# Plan 1.3: Hoofdgebouw V2

| Beschrijving | Type | Actie |
|---|---|---|
| 3. Stenen schouwen boven dak afgebroken | Beperking | - |

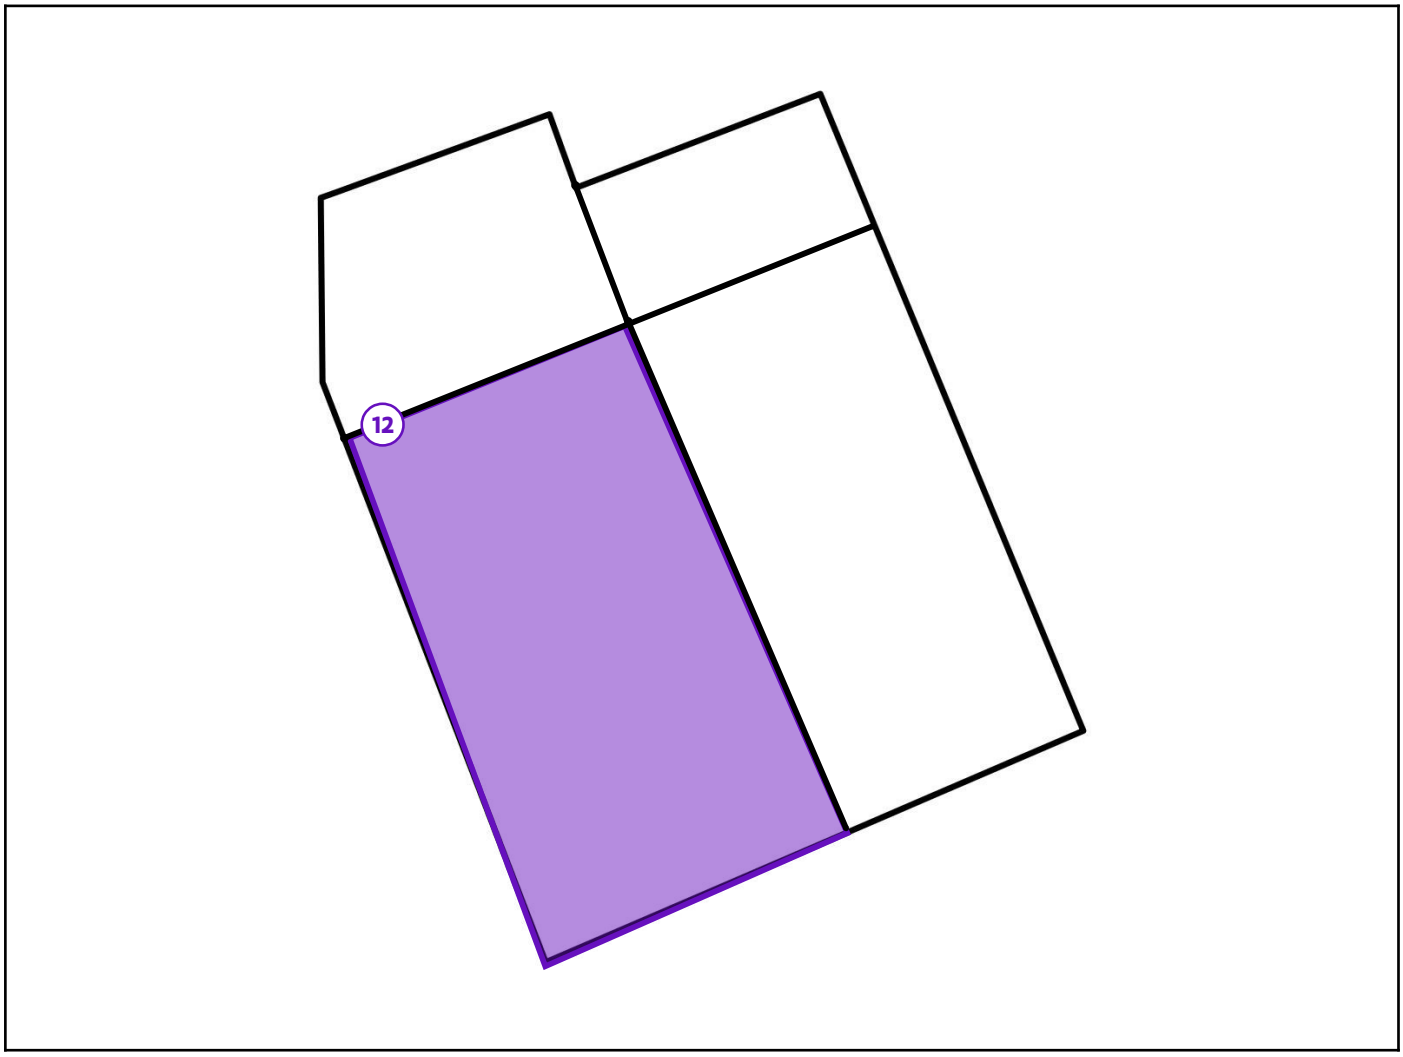
# Plan 1.4: Hoofdgebouw Dak

| Beschrijving | Type | Actie |
|---|---|---|
| 12. Pannen dak | Overige ruimte of materiaal | - |

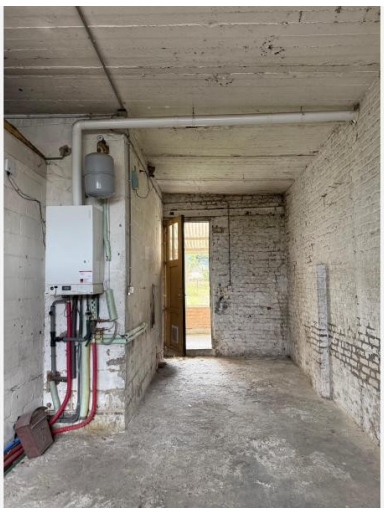
## Fiche 11: Schouw metaal dubbelwandig

| Beschrijving | Notitie | Terug te vinden op plannen |
|---|---|---|
| Fiche 11: Schouw metaal dubbelwandig | stenen schouwen boven dak afgebroken , geen inkijk | Plan 1.1: Hoofdgebouw GV |

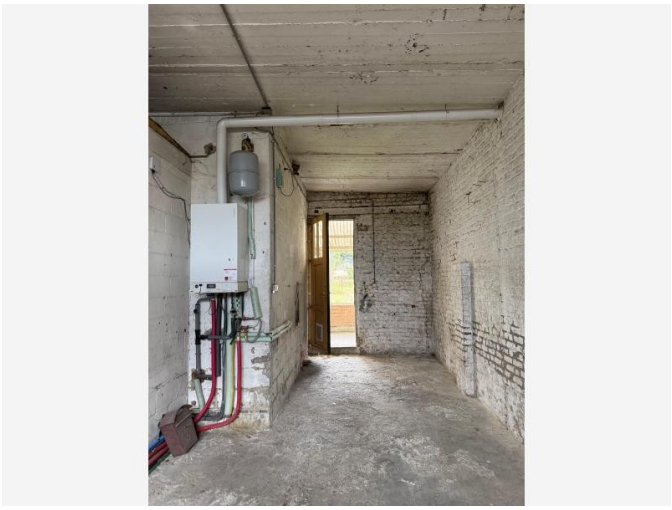
## Fiche 14: Chauffageketel

| Beschrijving | Notitie | Terug te vinden op plannen |
|---|---|---|
| Fiche 14: Chauffageketel | moderne gaswandketel | Plan 1.1: Hoofdgebouw GV |
