# Asbestinventarisatetest

Diestsesteenweg 356, 3202 Aarschot

Attestnummer : 20241014-000489.000

Uitgegeven op : 14.10.2024

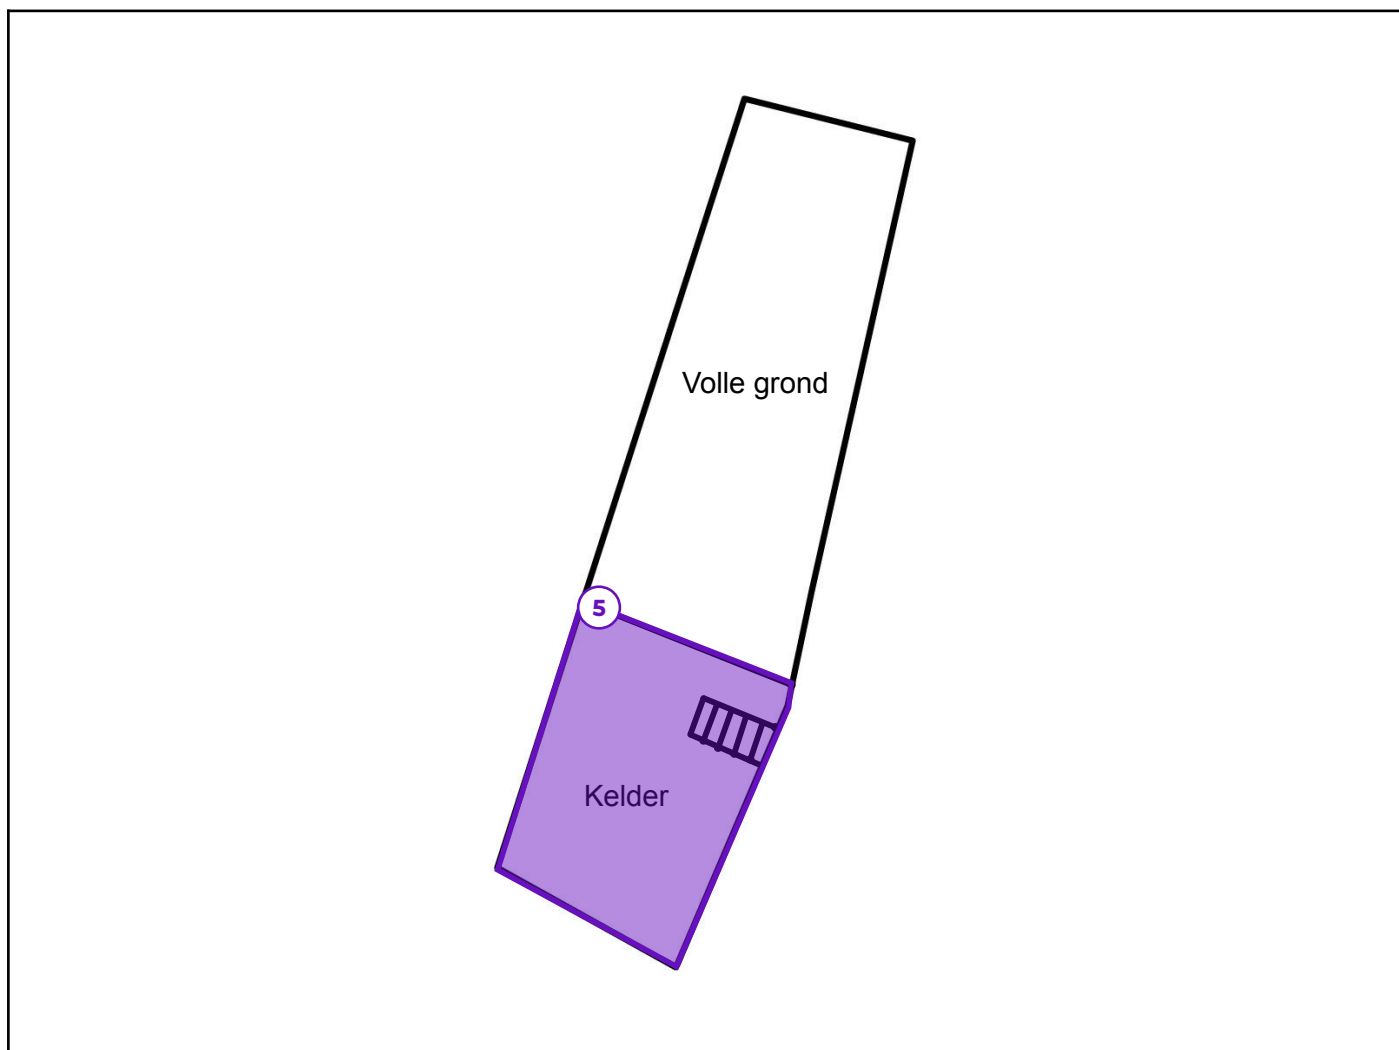
## Plan 1.1: Kelder

Beschrijving	Type	Actie
5. Kelder	Beperking	-

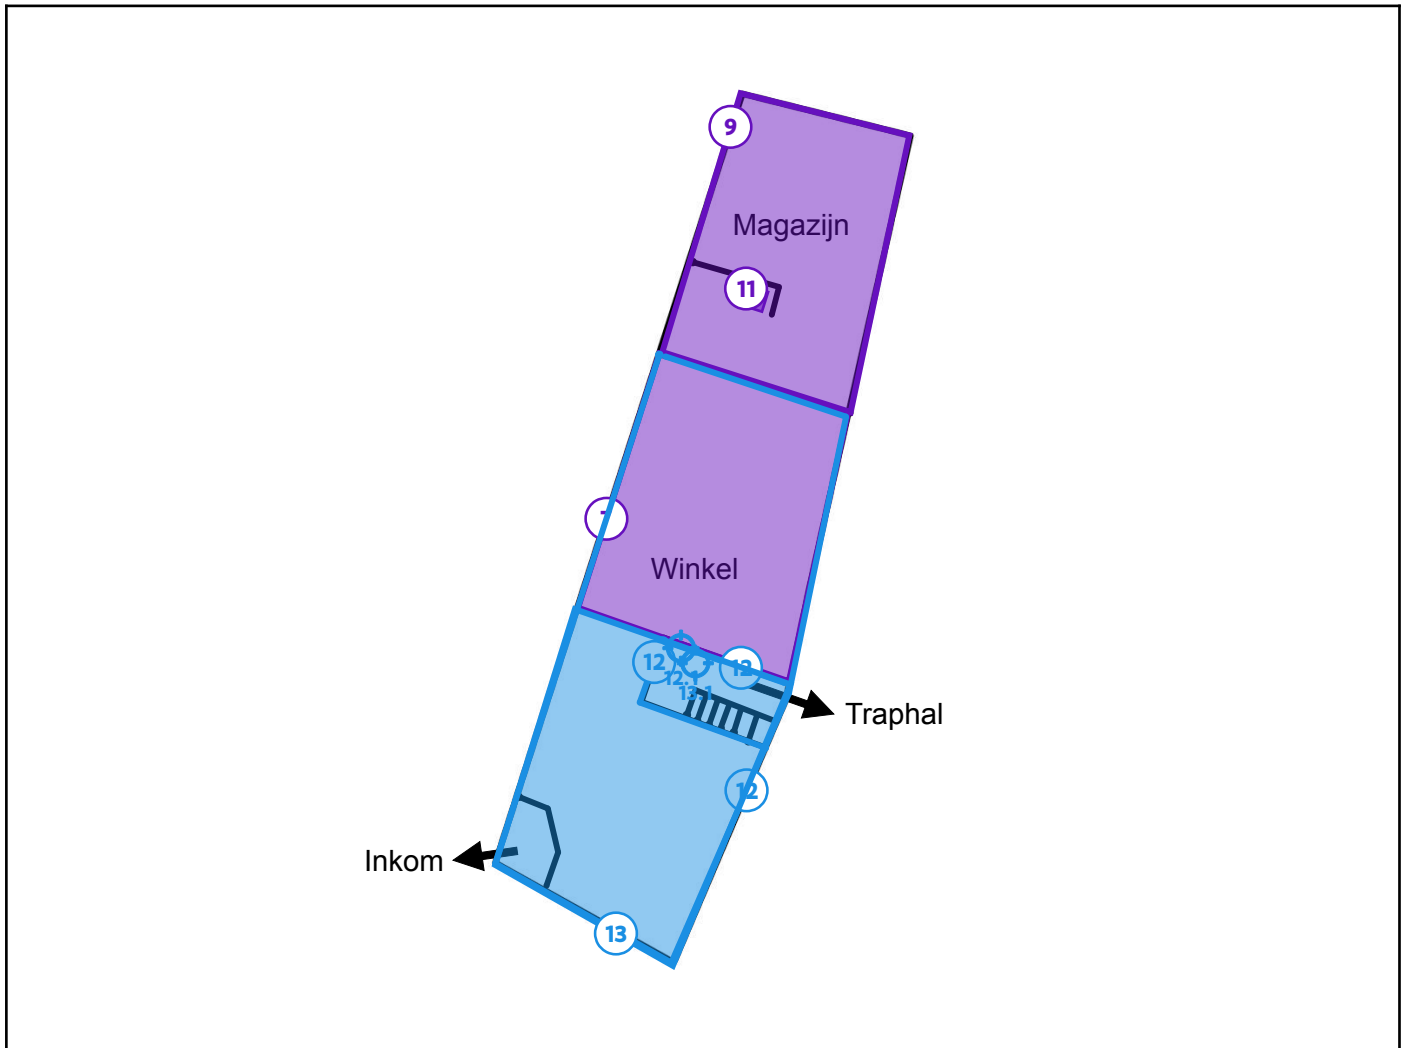
## Plan 1.2: Gelijkvloers

Beschrijving	Type	Actie
7. Valse plafond winkel	Advies	-
9. Valse plafond magazijn	Advies	-
11. Put magazijn	Advies	-
12. Pleister wand	Geen asbest	-
12.1 Code: MM01	Mengmonster	-
13. Pleister plafond	Geen asbest	-
13.1 Code: MM02	Mengmonster	-

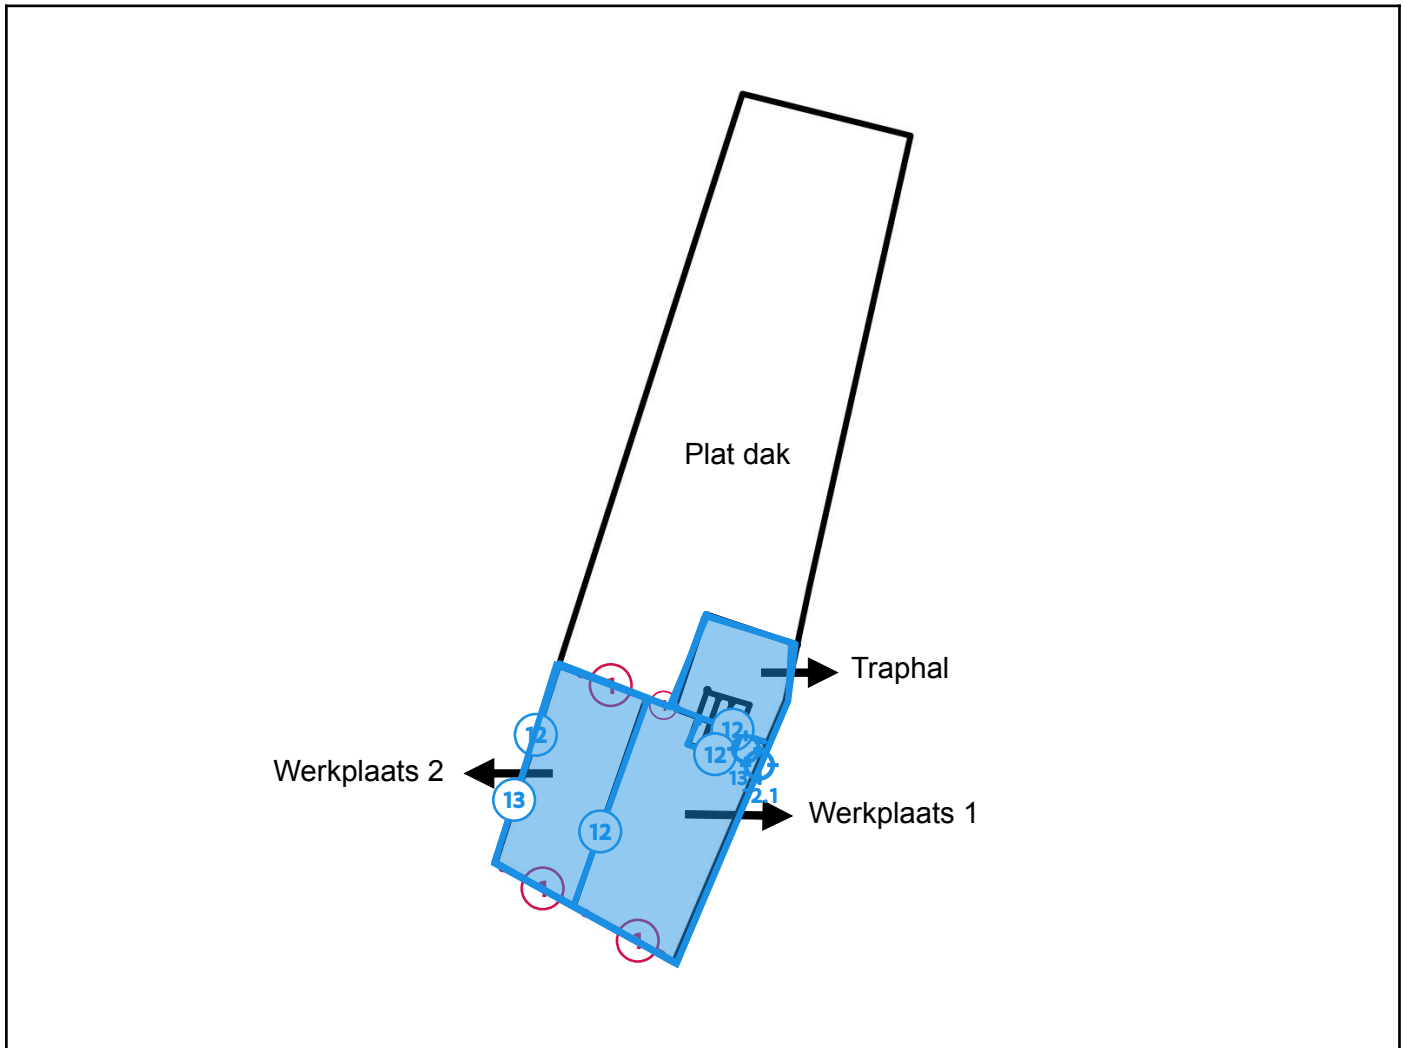
## Plan 1.3: 1e verdieping

Beschrijving	Type	Actie
1. Oude mastiek ramen	Asbestmateriaal	Dringend verwijderen
12. Pleister wand	Geen asbest	-
12.1 Code: MM01	Mengmonster	-
13. Pleister plafond	Geen asbest	-
13.1 Code: MM02	Mengmonster	-

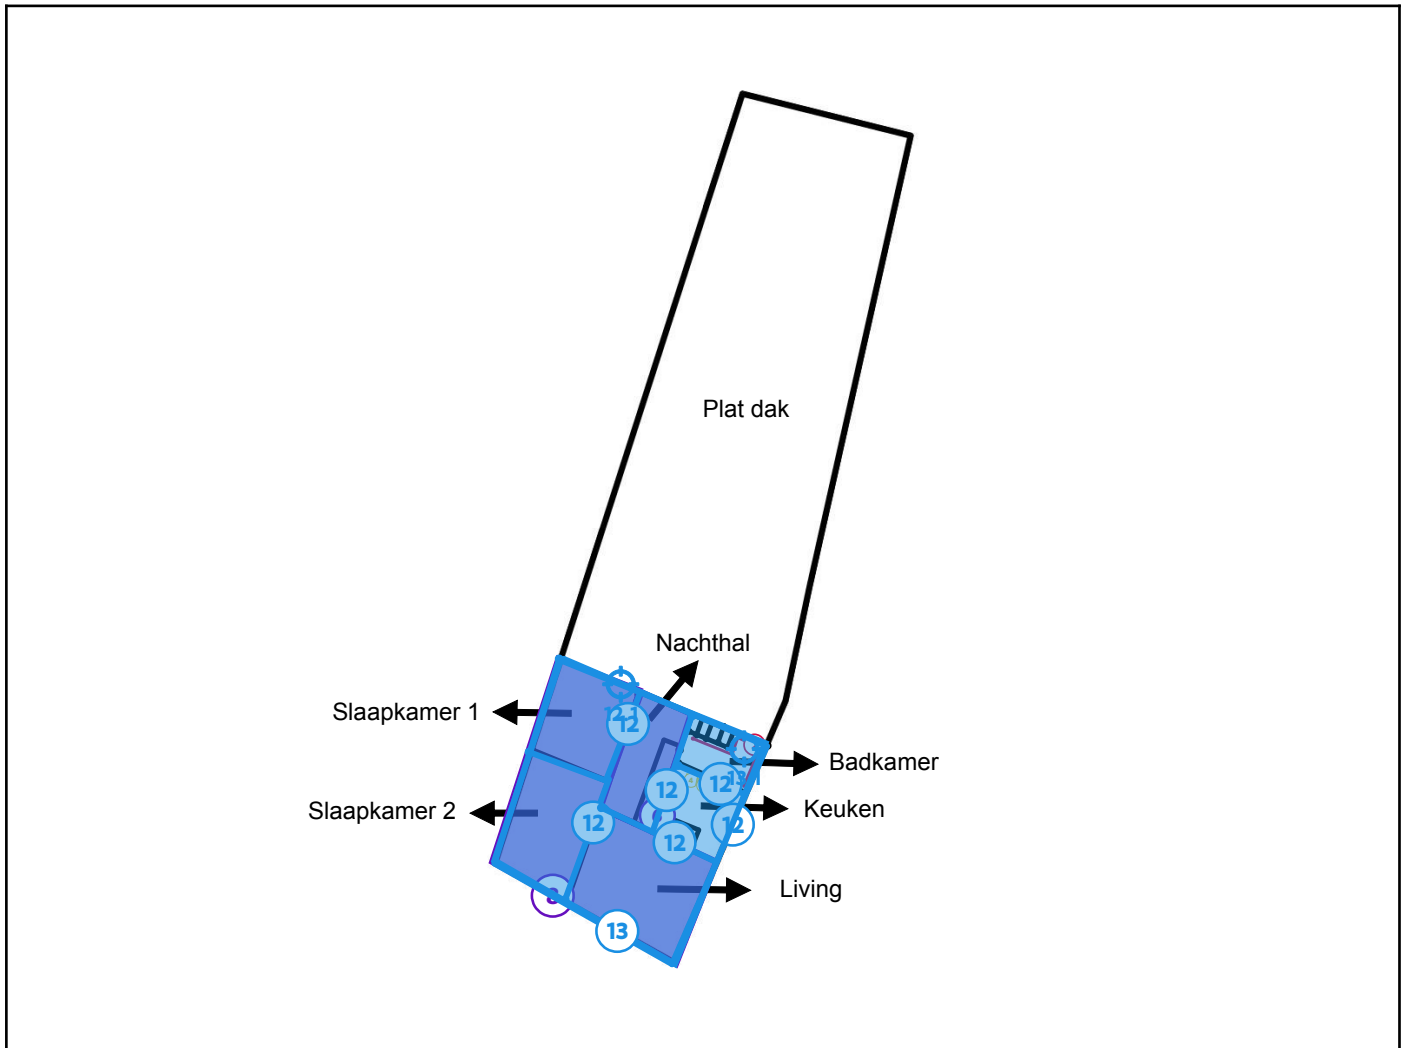
## Plan 1.4: 2e verdieping

Beschrijving	Type	Actie
2. Wandpanelen badkamer	Asbestmateriaal	Dringend verwijderen
4. Anti-dreun keuken	Asbestmateriaal	Zorgvuldig beheren
6. Vinyltegel nachthal	Advies	-
8. Vinylzeilen	Advies	-
12. Pleister wand	Geen asbest	-
12.1 Code: MM01	Mengmonster	-
13. Pleister plafond	Geen asbest	-

13.1 Code: MM02	Mengmonster	-

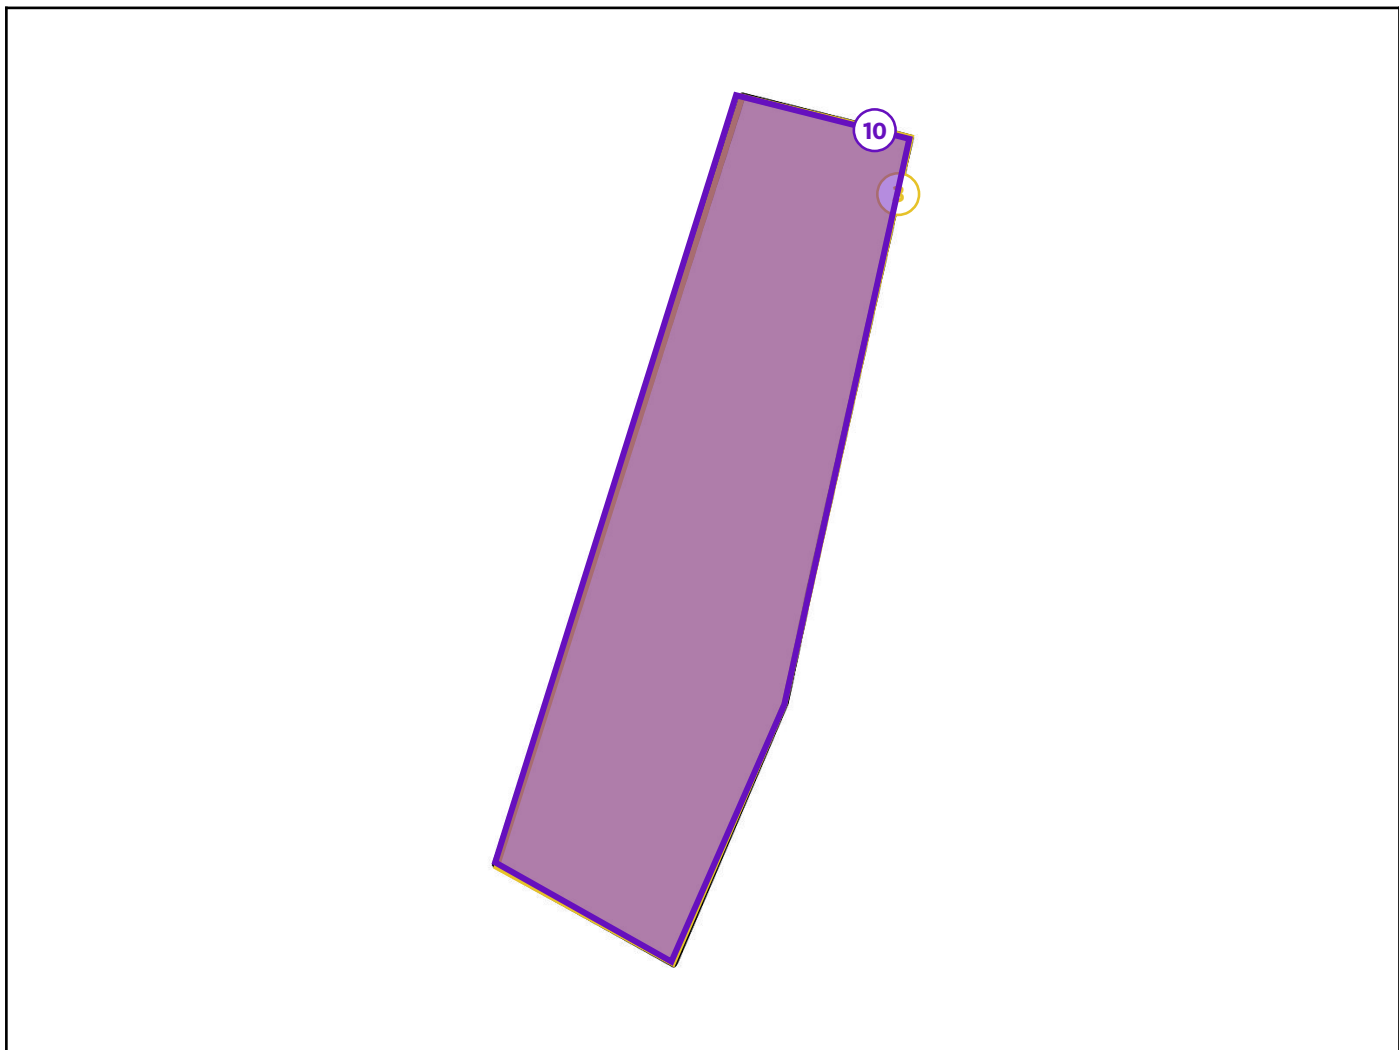
## Plan 1.5: Dakenplan

Beschrijving	Type	Actie
3. Roofing plat dak	Asbestmateriaal	Zorgvuldig beheren
10. Onderdak	Advies	-

- Eenvoudige handelingen: enkel door erkend asbestverwijderaar  
Oww vrijgave van asbestvezels door breken/scheuren bij verwijdering, mag roofing enkel verwijderd worden door een erkend asbestverwijderaar.
