Asbestinventarisatetest

Horenweg 26, 3390 Tielt-Winge

Attestnummer : 20260214-000067.000

Niet-asbestveilig

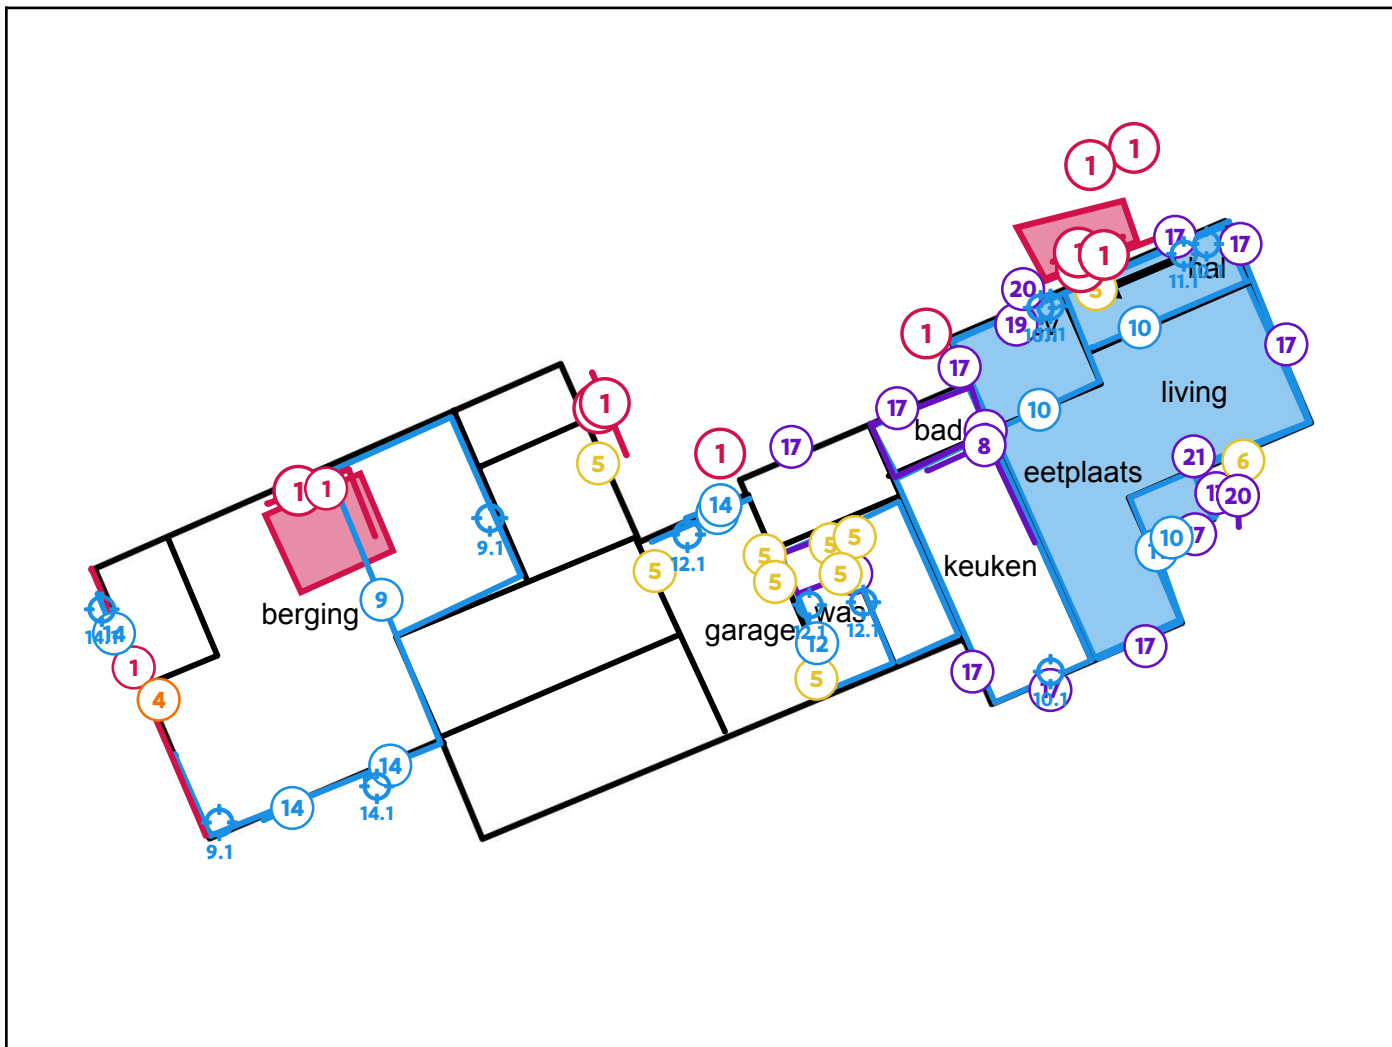
Plan 1.1: Hoofdgebouw GV

Beschrijving	Type	Actie
1. Afval golfplaten en menuiserite	Asbestmateriaal	Dringend verwijderen
4. Afvoerbuis	Asbestmateriaal	Verwijderen
5. Bakelieten schakelmateriaal	Asbestmateriaal	Zorgvuldig beheren
6. Schouwplaat	Asbestmateriaal	Zorgvuldig beheren
8. Tegellijm	Advies	-
9. Cementering 2	Geen asbest	-
9.1 Code: Cementering 2	Mengmonster	-

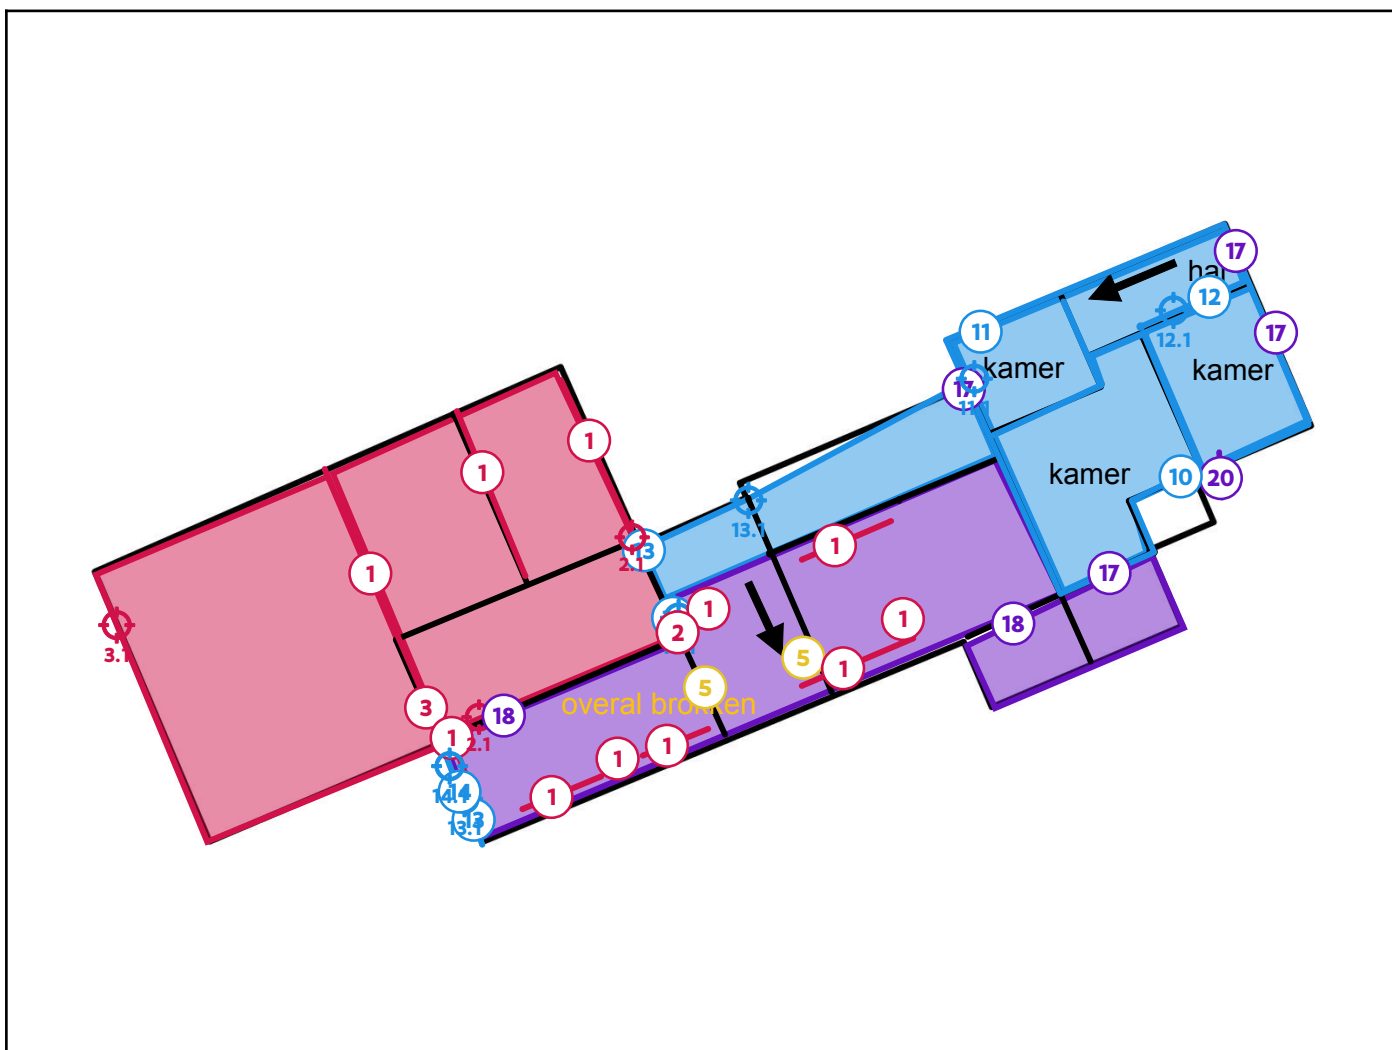
Plan 1.2: Hoofdgebouw V1

Beschrijving	Type	Actie
1. Afval golfplaten en menuiserite	Asbestmateriaal	Dringend verwijderen
2. Golfplaat rood	Asbestmateriaal	Dringend verwijderen
2.1 Code: Golfplaat rood	Mengmonster	-
3. Golfplaat grijs	Asbestmateriaal	Dringend verwijderen
3.1 Code: Golfplaat grijs	Mengmonster	-
5. Bakelieten schakelmateriaal	Asbestmateriaal	Zorgvuldig beheren
10. Pleister muur	Geen asbest	-

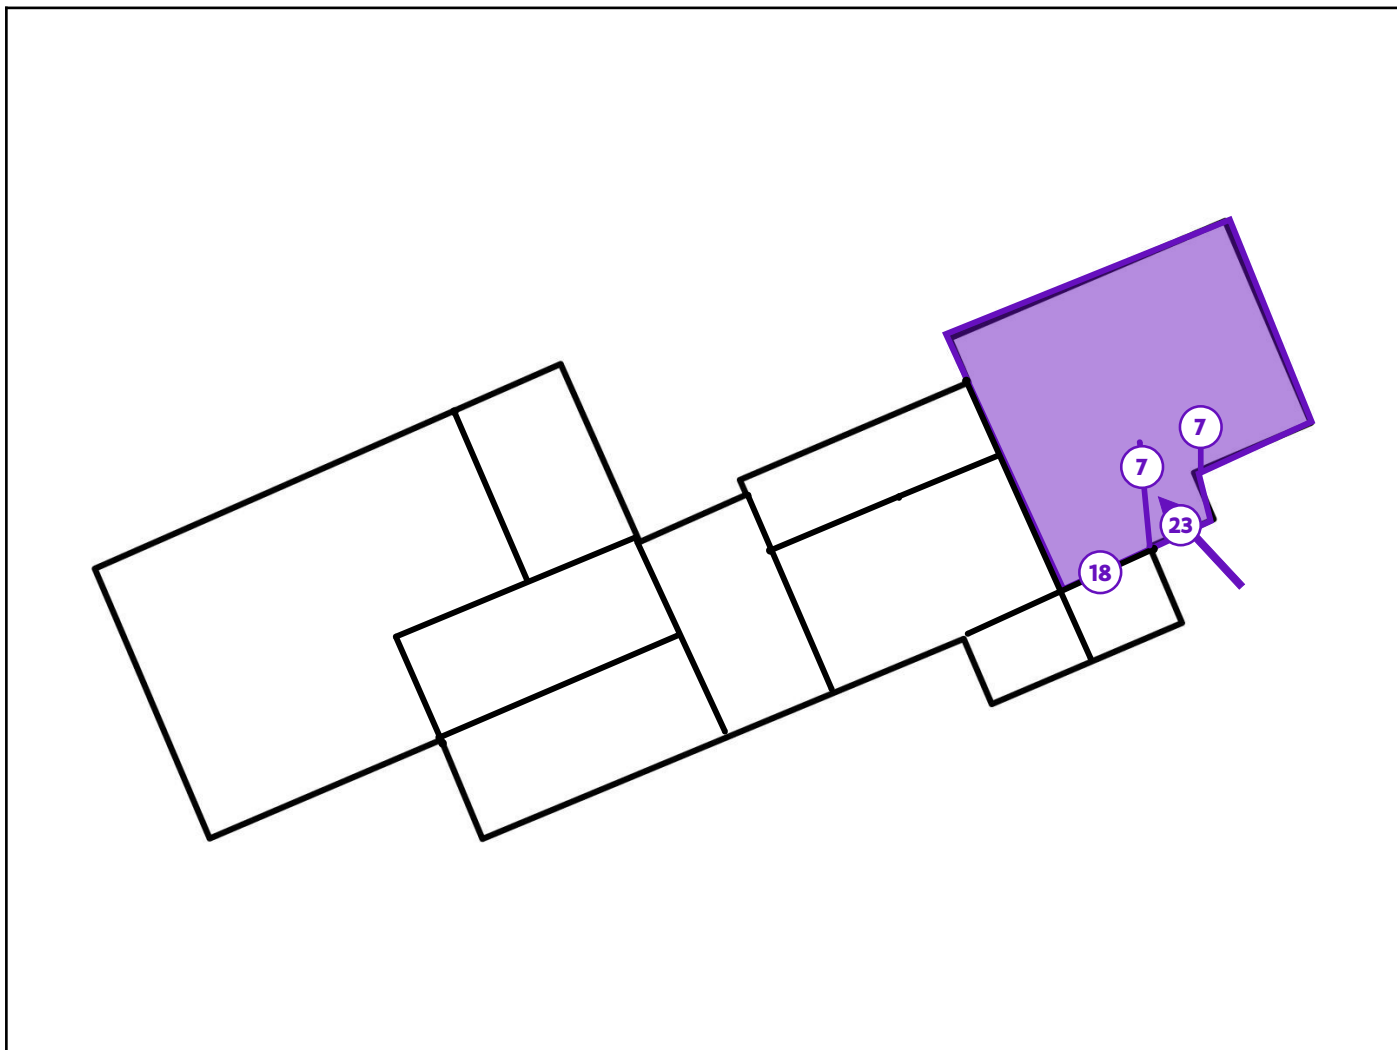
Plan 1.3: Hoofdgebouw dak

Beschrijving	Type	Actie
7. Schouw gemetst	Beperking	-
18. Dakpannen klei	Overige ruimte of materiaal	-
23. Geen onderdak hoofddak	Overige ruimte of materiaal	-

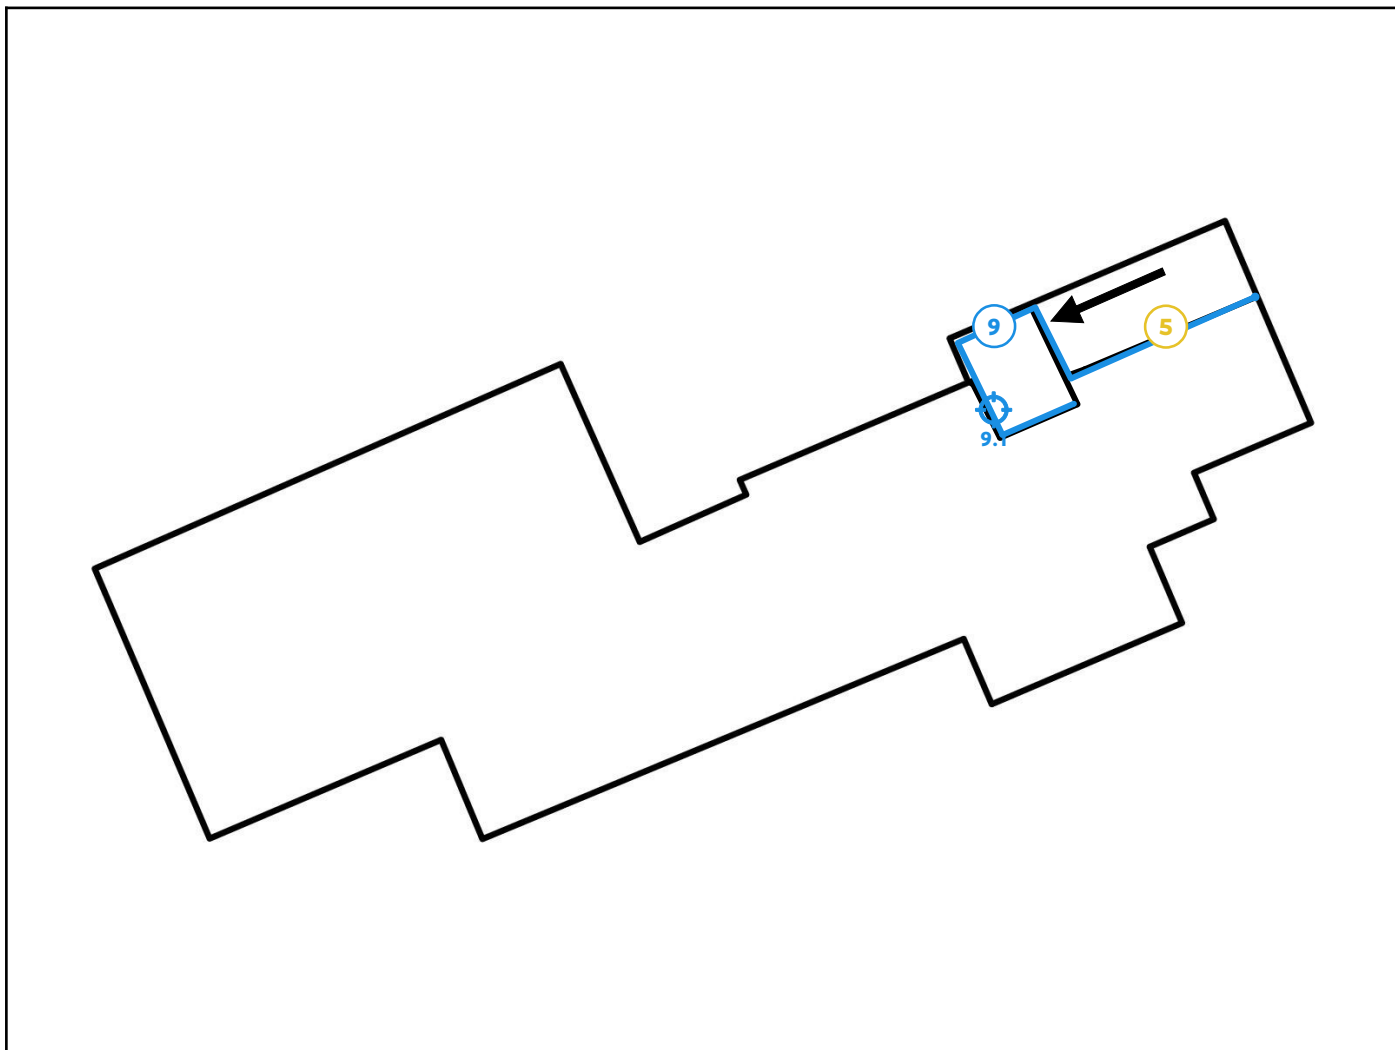
Plan 1.4: Hoofdgebouw kelder

Beschrijving	Type	Actie
5. Bakelieten schakelmateriaal	Asbestmateriaal	Zorgvuldig beheren
9. Cementering 2	Geen asbest	-
9.1 Code: Cementering 2	Mengmonster	-

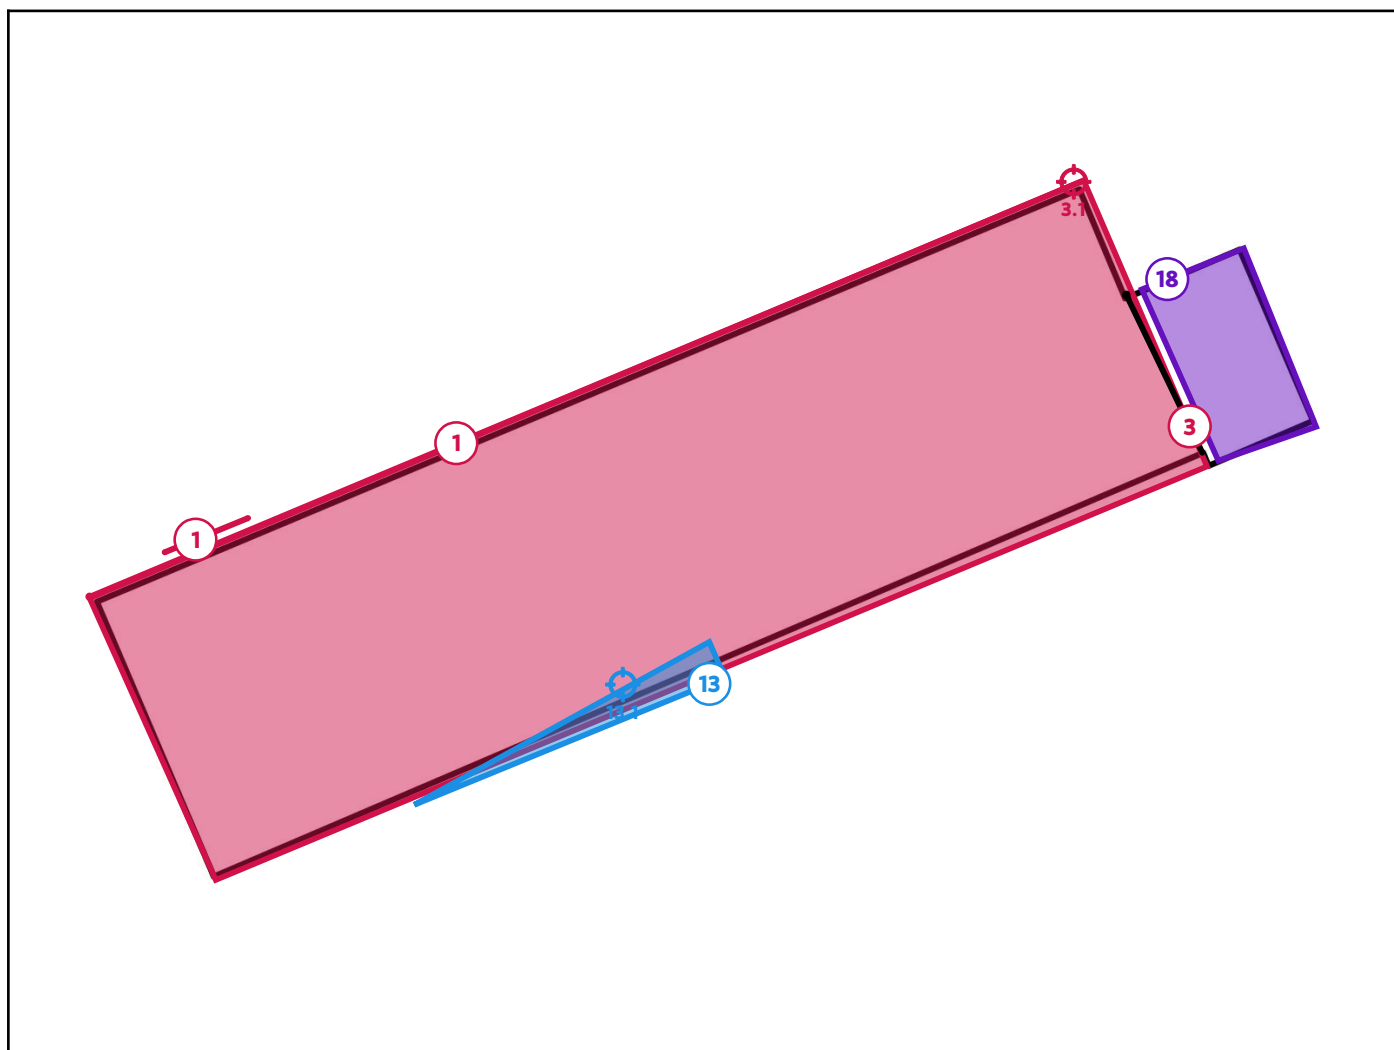
Plan 3.2: Bijgebouw dak

Beschrijving	Type	Actie
1. Afval golfplaten en menuiserite	Asbestmateriaal	Dringend verwijderen
3. Golfplaat grijs	Asbestmateriaal	Dringend verwijderen
3.1 Code: Golfplaat grijs	Mengmonster	-
13. Roofing	Geen asbest	-
13.1 Code: Roofing	Mengmonster	-
18. Dakpannen klei	Overige ruimte of materiaal	-

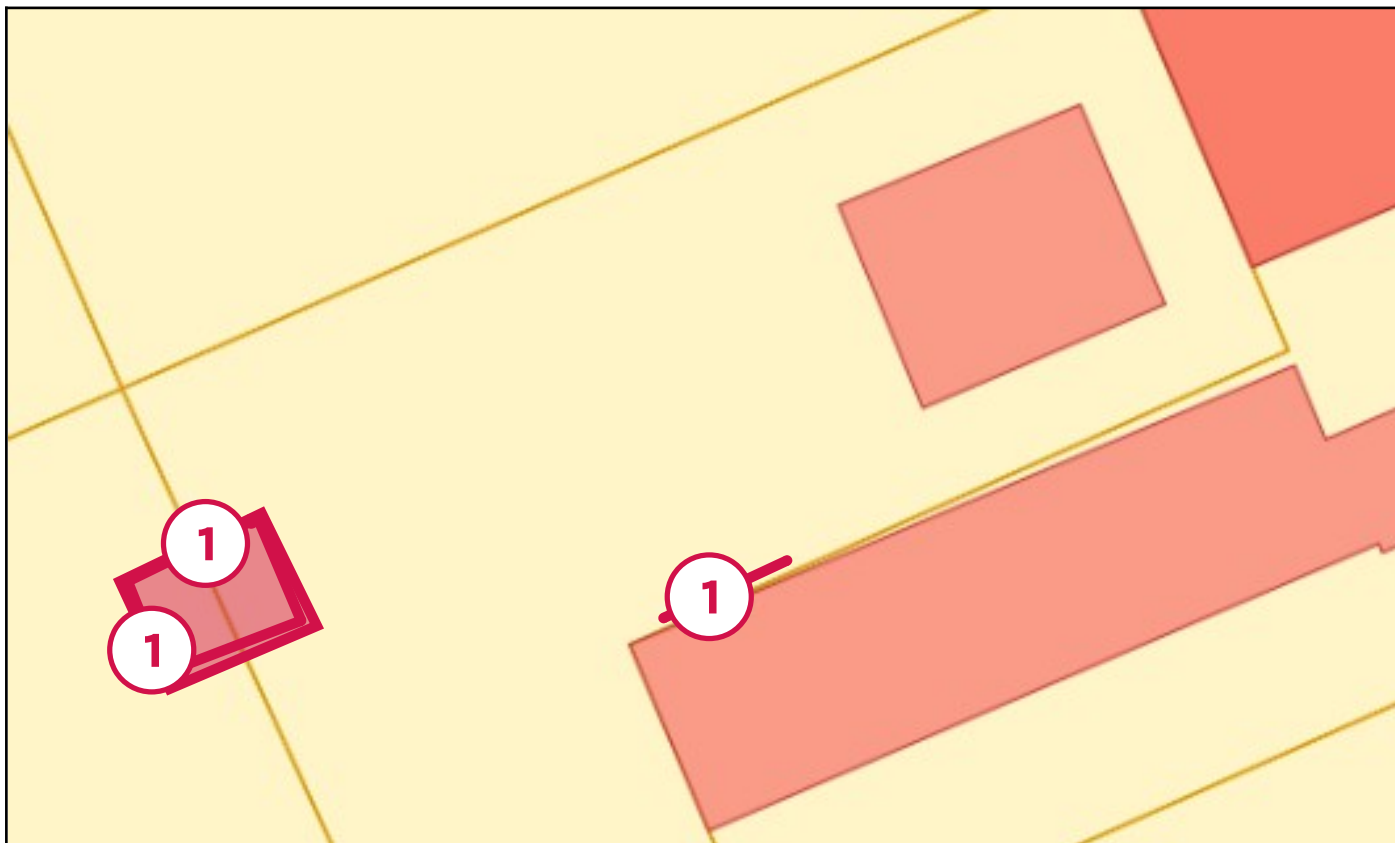
Plan 4.1: Vaststellingen buiten de constructies

Beschrijving	Type	Actie
1. Afval golfplaten en menuiserie	Asbestmateriaal	Dringend verwijderen

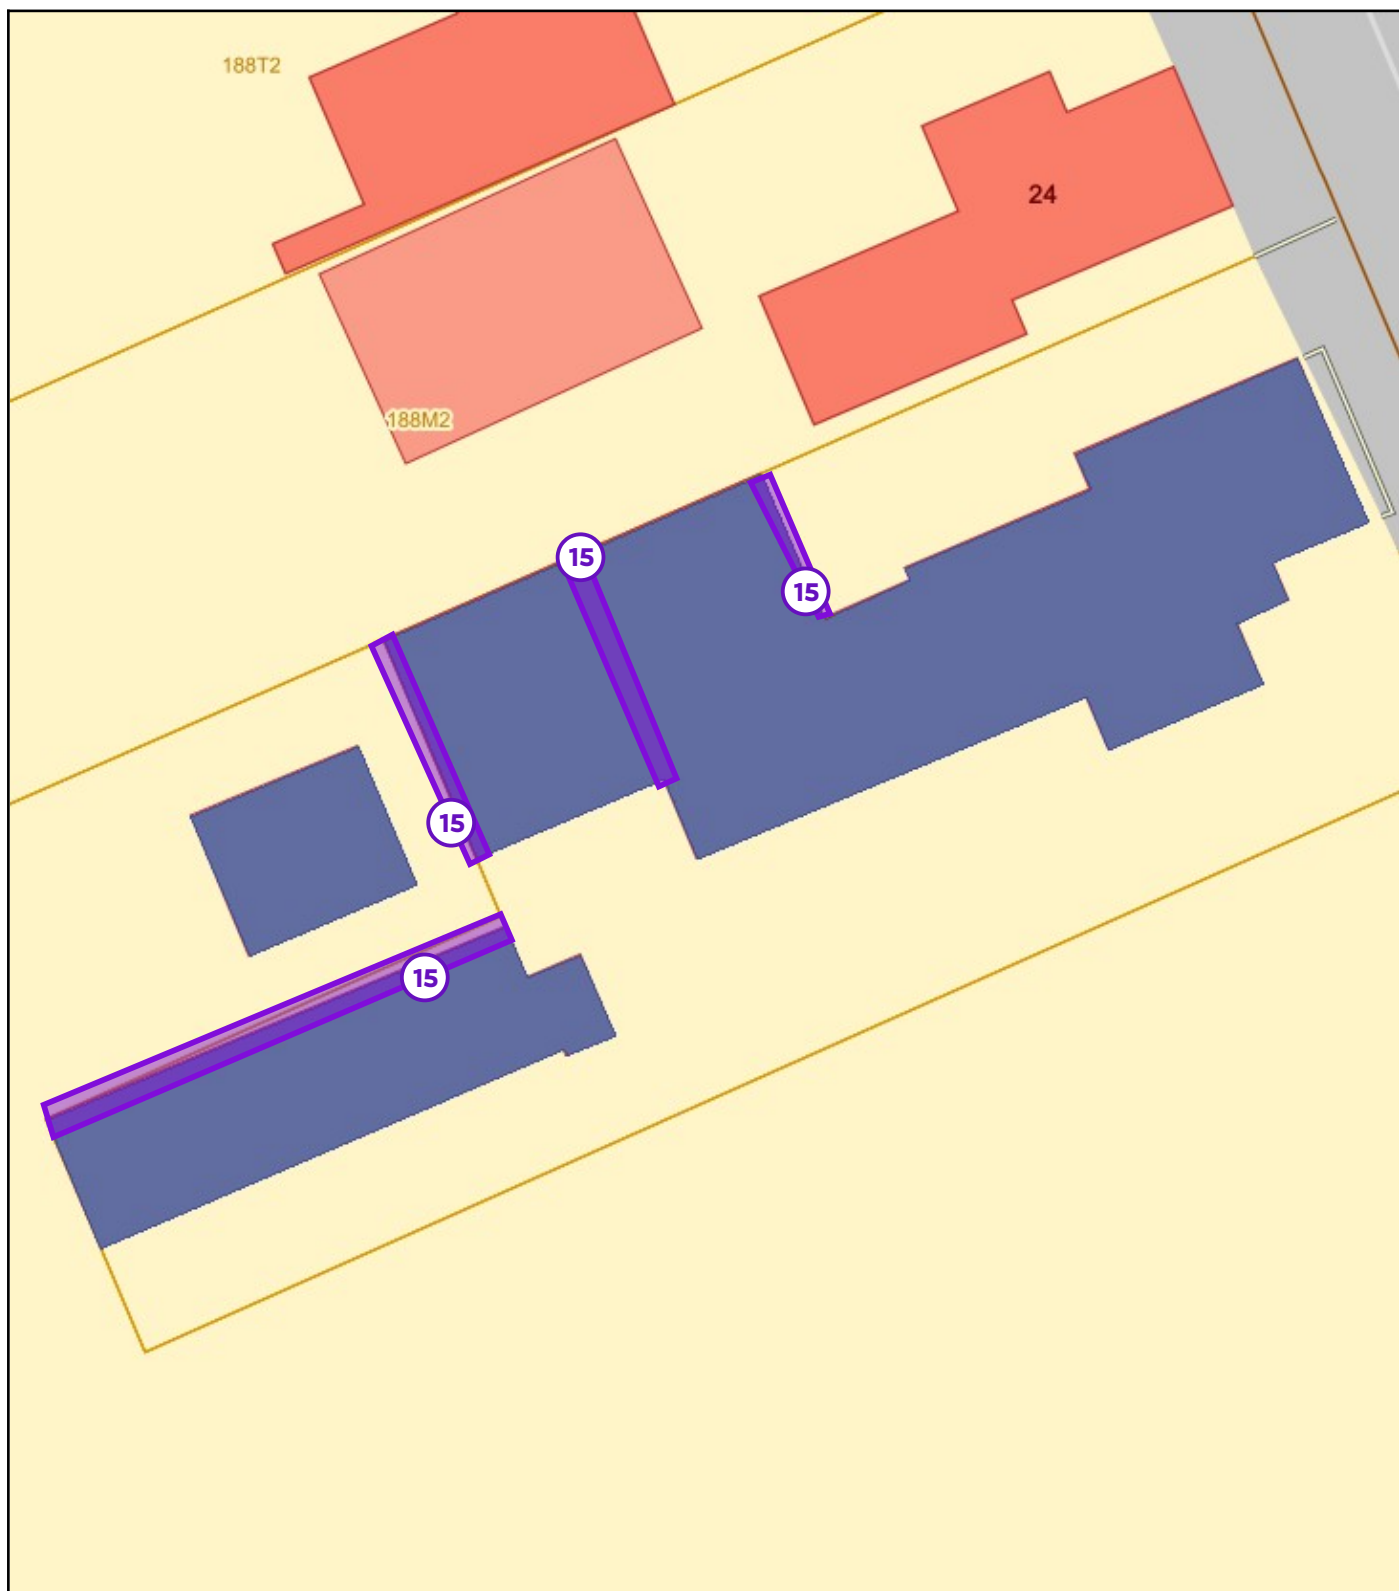
Plan 4.2: Afdruipzones/afvloeizones

15. Afdruipzone golfplaten	Afdruipzone/afvloeizone	-
----------------------------	-------------------------	---

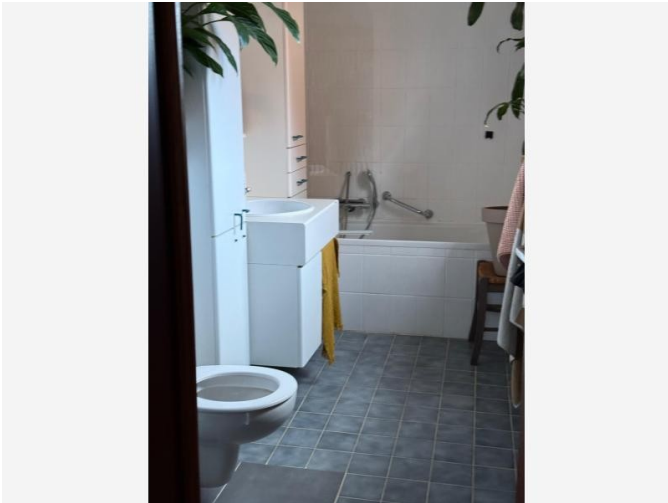
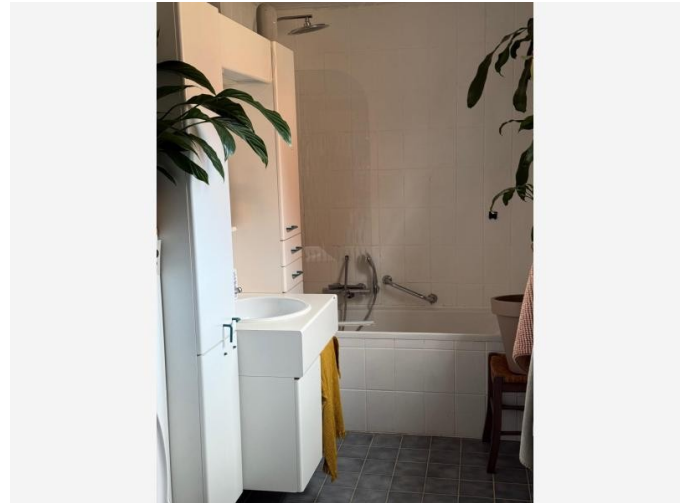
Informatie over een materiaal dat de asbestdeskundige niet kan waarnemen of vaststellen

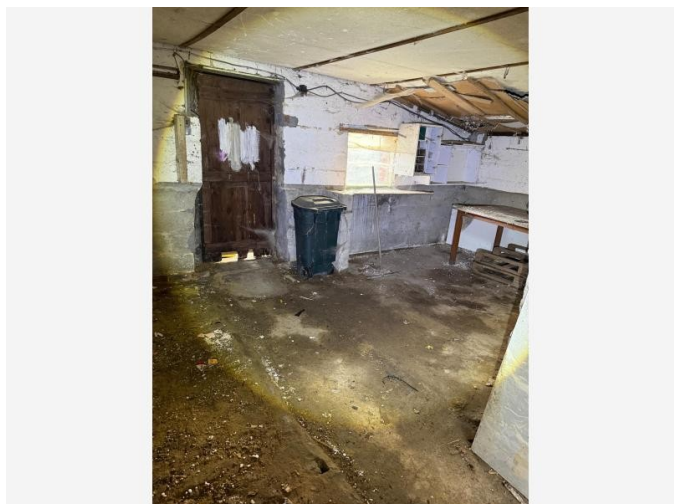
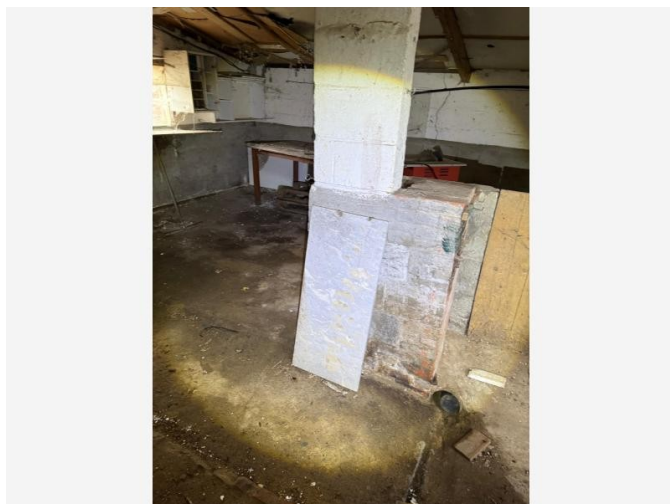
Geen asbest

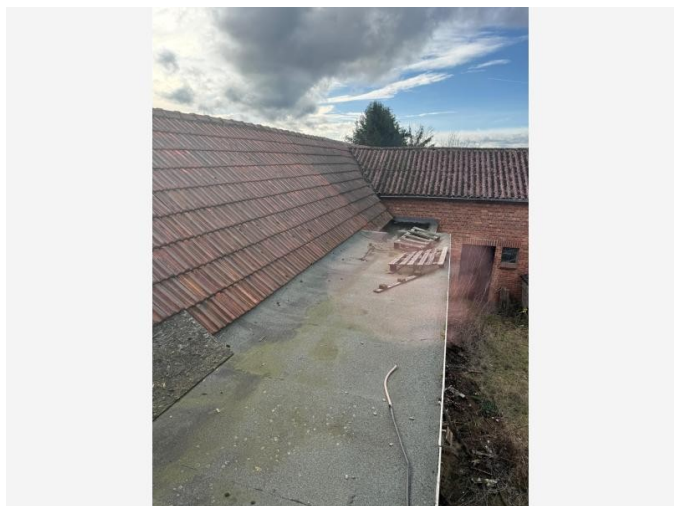
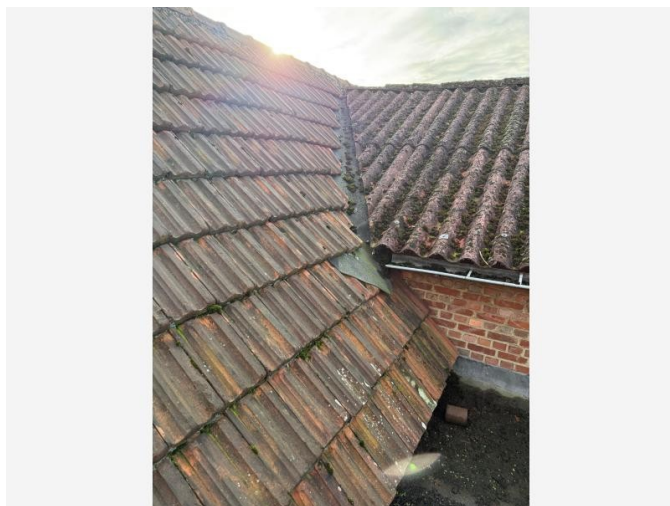
Fiche 13: Roofing

Geen asbest
