Asbestinventarisatietest

Monnikenstraat 14, 3000 Leuven
Gemeenschappelijke delen

Attestnummer : 20260402-000296.000

Uitgegeven op : 02.04.2026

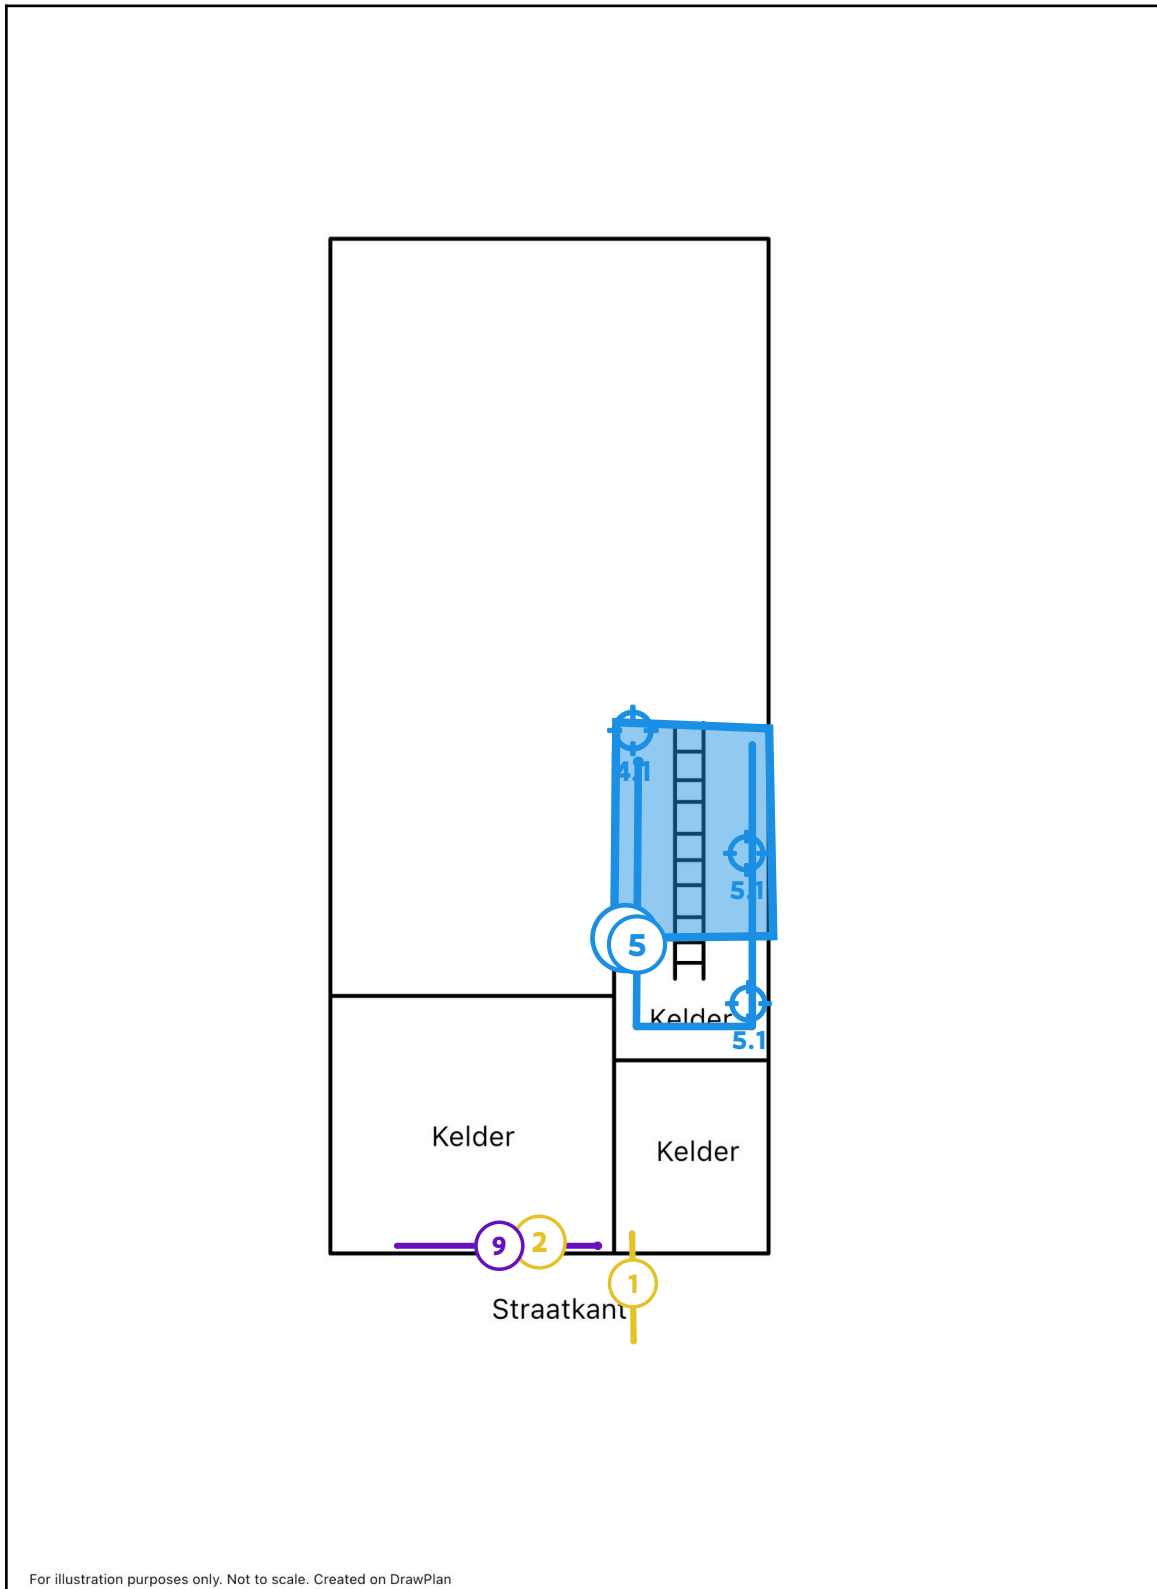
Plan 1.1: Gemeenschappelijk gebruikte delen - V-1

1. Cementbuis - toevoer gas	Asbestmateriaal	Zorgvuldig beheren
2. Bakeliet toepassingen	Asbestmateriaal	Zorgvuldig beheren
4. Plaatmateriaal plafond	Geen asbest	-
4.1 Code: MM02	Puntmonster	-
5. Pleisterwerk traphal	Geen asbest	-
5.1 Code: MM01	Mengmonster	-
9. Leidingisolatie (niet asbestverdacht)	Overige ruimte of materiaal	-

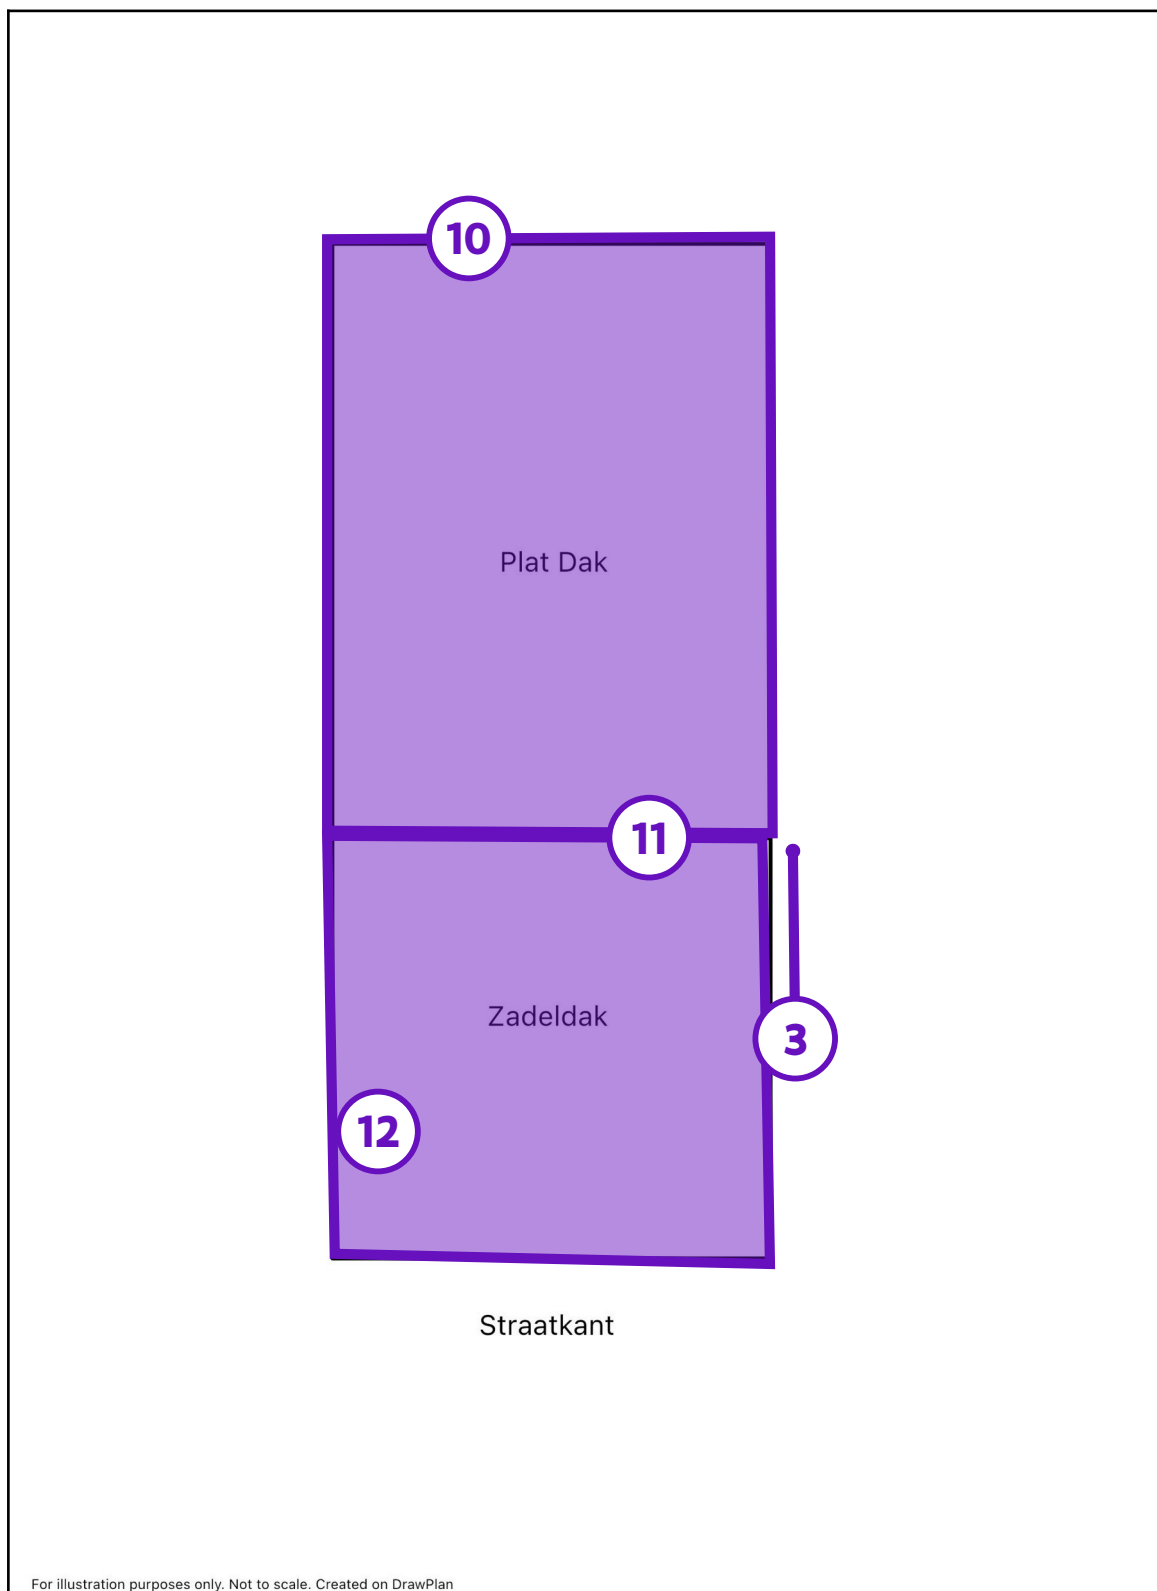
Plan 1.7: Gemeenschappelijk gebruikte delen - daken II

3. Leien gevel - aanpalende gevel	Advies	-
10. Roofing plat dak - niet-asbestverdacht	Overige ruimte of materiaal	-
11. Onderdak (niet aanwezig)	Overige ruimte of materiaal	-
12. Schouw/rookgaskanaal (niet asbestverdacht)	Overige ruimte of materiaal	-
