# Asbestinventarisatetest

Bleydenberglaan 16, 3012 Leuven

Attestnummer : 20260212-000003.001

**Niet-asbestveilig**

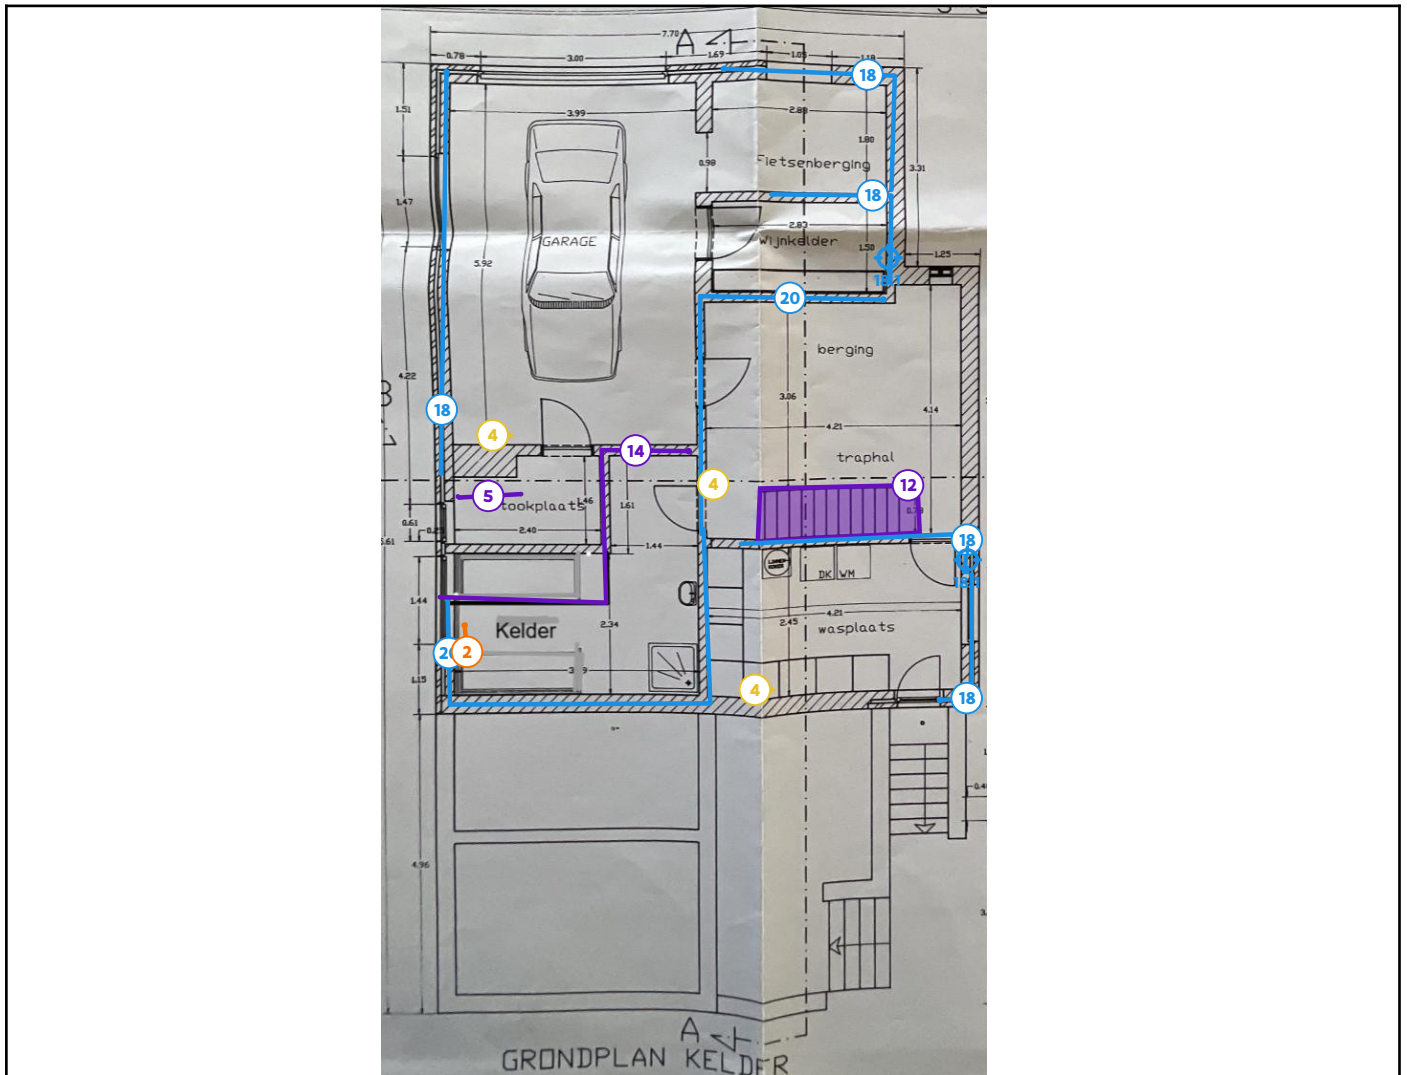
# Plan 1.1: Woning V-1

Beschrijving	Type	Actie
2. Pakking radiator kelder	Asbestmateriaal	Verwijderen
4. Bakeliet toepassingen	Asbestmateriaal	Zorgvuldig beheren
5. CV-ketel - mogelijkheid tot asbesthoudende pakkingen	Beperking	-
12. Bekleding keldertrap	Advies	-
14. Muren bestaande uit voorzetpanelen	Advies	-
18. Smeerlaag kelder	Geen asbest	-

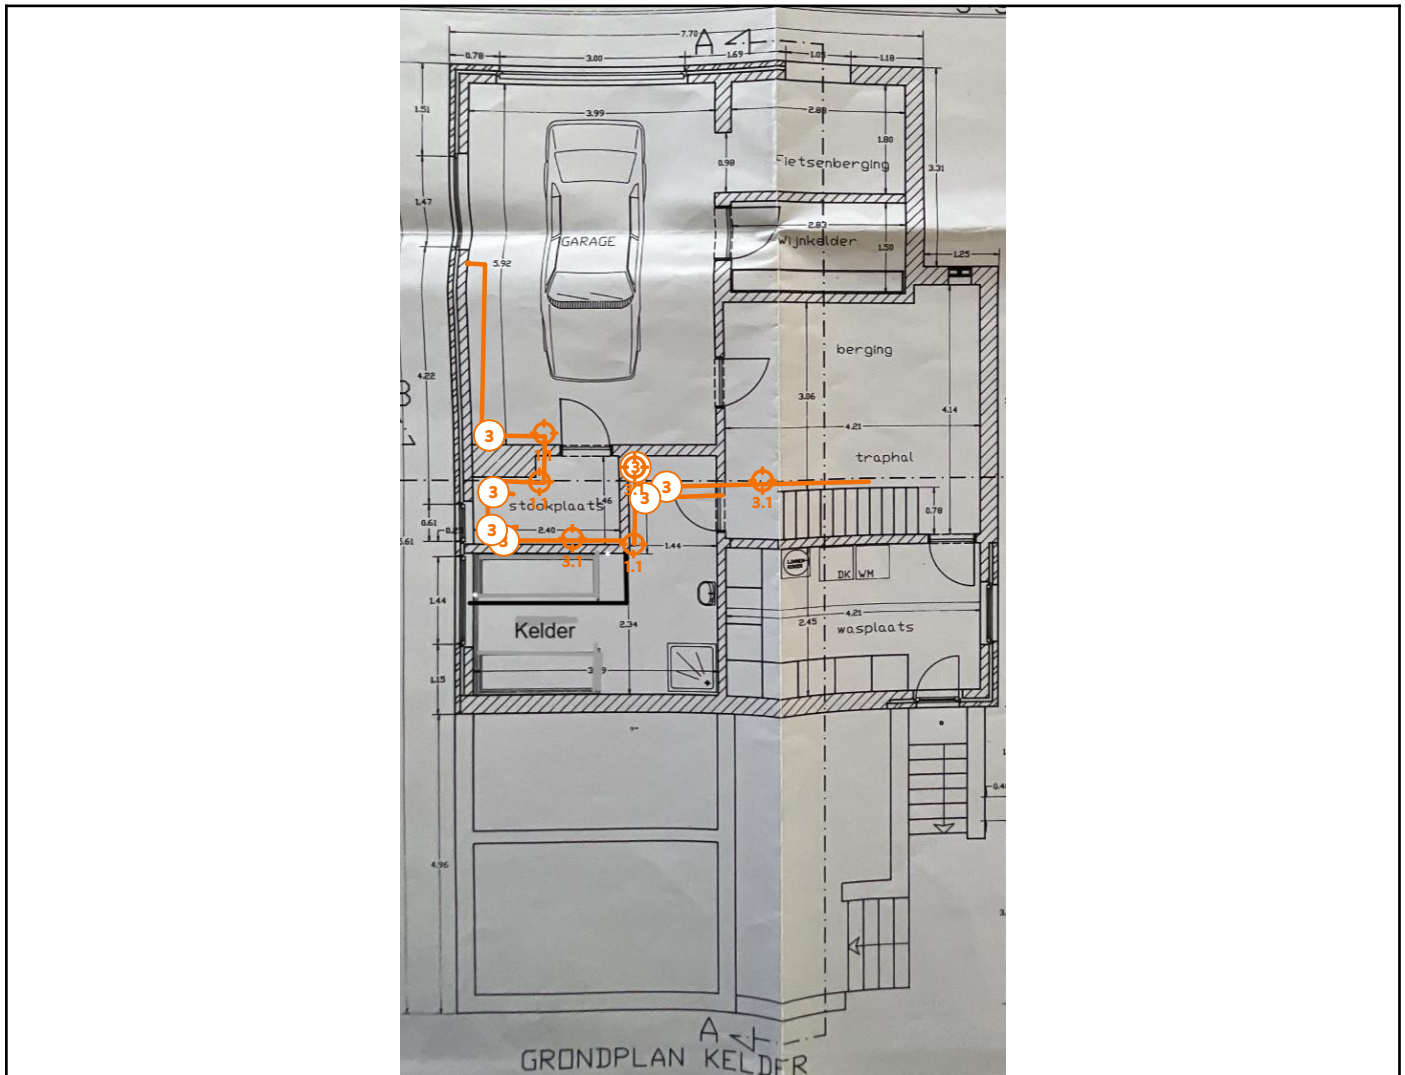
## Plan 1.4: Woning V-1

Beschrijving	Type	Actie
1. Leidingisolatie bochten	Asbestmateriaal	<a href="#">Verwijderen</a>
1.1 Code: MM05	Mengmonster	-
3. Leidingisolatie rechte stukken	Asbestmateriaal	<a href="#">Verwijderen</a>
3.1 Code: MM04	Mengmonster	-

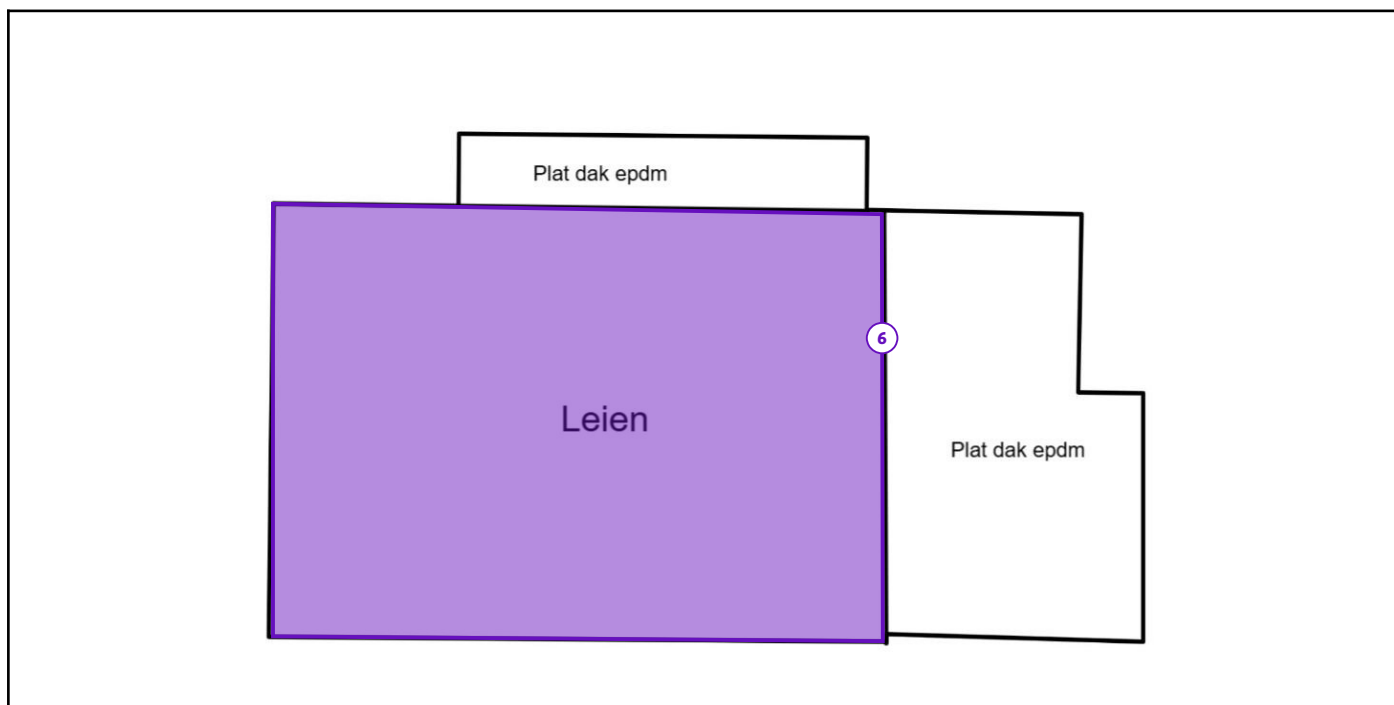
## Plan 1.18: Woning dakenplan

Beschrijving	Type	Actie
6. Onderdak (beperking)	Beperking	-

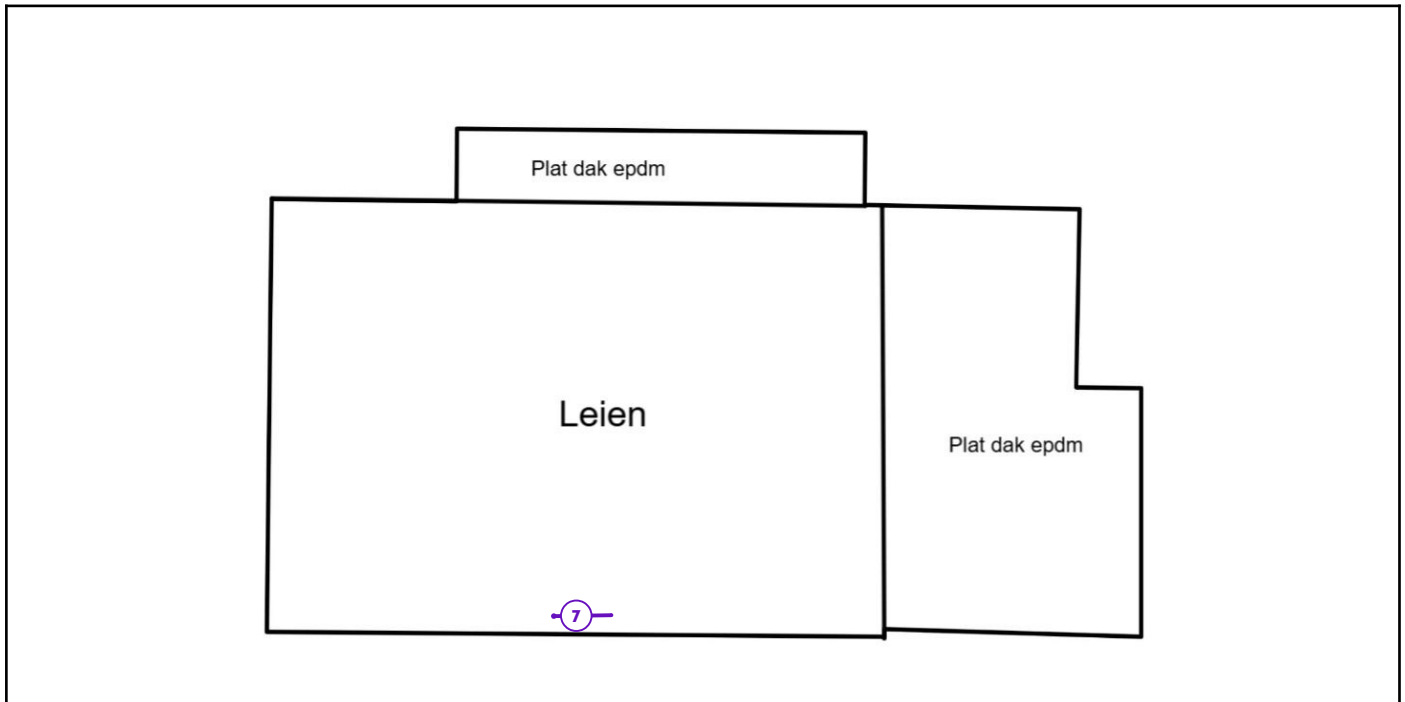
## Plan 1.19: Woning dakenplan

Beschrijving	Type	Actie
7. Beperking schouw	Beperking	-

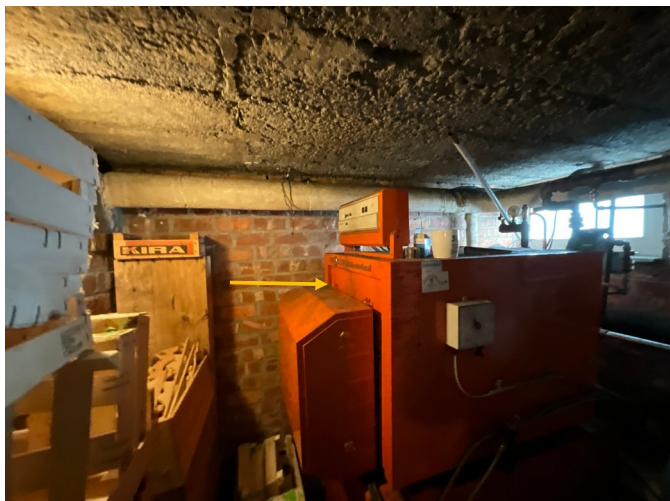
Situeringsfoto

Inspectie onder deze laag was niet mogelijk zonder blijvende schade aan te richten, wat uitgesloten werd in het opdrachtformulier.

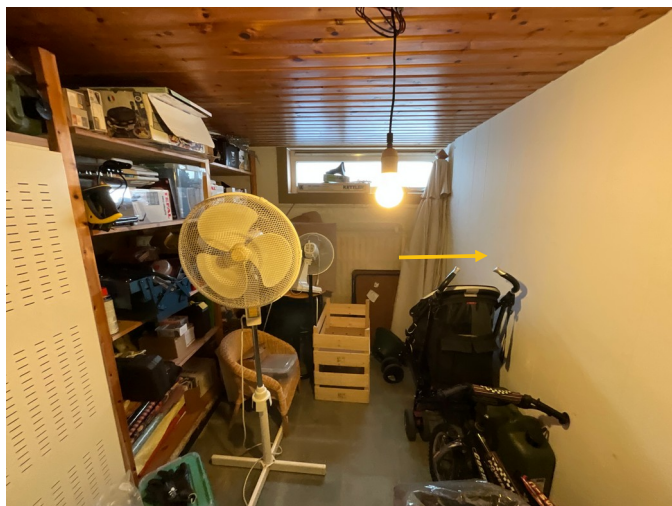
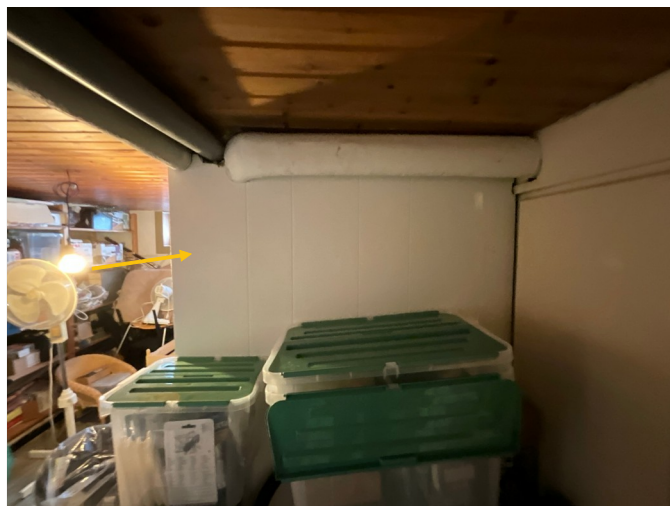
<b>Basis voor advies</b>	De asbestdeskundige beoordeelt het materiaal als niet-asbestverdacht.
--------------------------	---

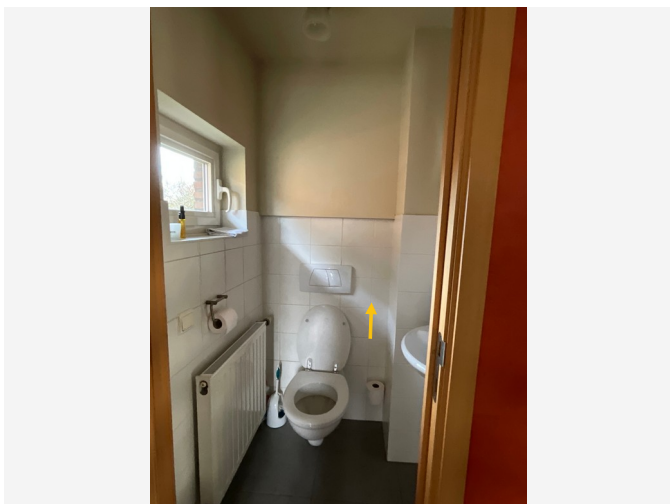
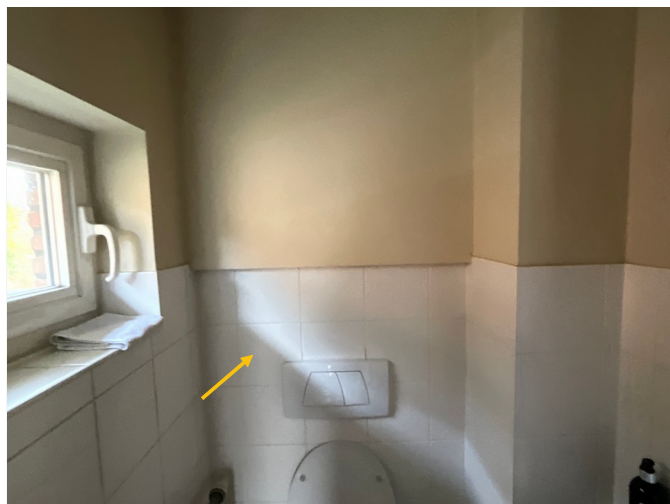
De muren werden afgewerkt met niet-asbestverdachte voorzetpanelen die inspectie van de bedekte structuur (opbouw, pleisterwerk) verhinderen.

Basis voor advies	De asbestdeskundige beoordeelt het materiaal als niet-asbestverdacht.
Primaire drager	Binnenwand

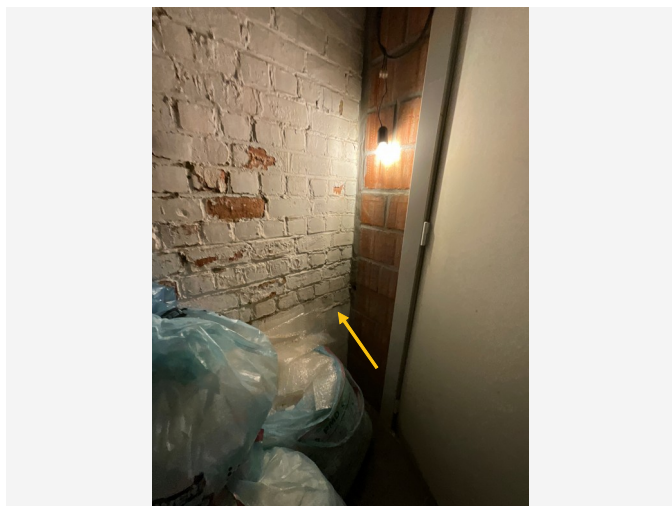
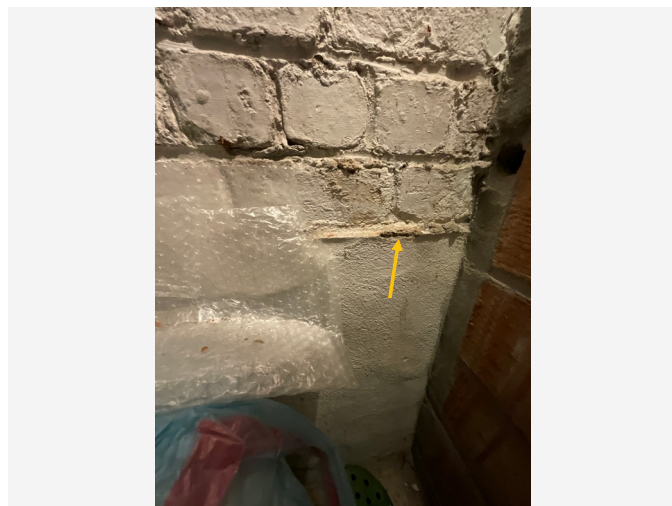
## Conclusie

Geen asbest

#	Type	Referentie	Resultaat
18.1	Mengmonster	MM06	Geen asbest

<b>Beschrijving</b>	Smeerlaag kelder
<b>Omgeving</b>	Binnen
<b>Primaire drager</b>	Binnenwand
<b>Bindmiddel van materiaal</b>	Cement
<b>Gebondenheid op basis van bindmiddel</b>	Hecht
<b>Hoeveelheid (oppervlakte - dikte - aantal)</b>	• 25,00 m <sup>2</sup> - 1,00 cm - 1 stuk
<b>Totaal volume</b>	0,25 m <sup>3</sup>
<b>Identificatiemethode</b>	Een monstername door de asbestdeskundige met laboanalyse door een asbestlabo.
<b>Destructieve handeling voor identificatie</b>	Nee
<b>Opmerking</b>	De m <sup>2</sup> smeerlaag kelder is een schatting.
