Asbestinventarisatetest

Glabbeekstraat 21, 3450 Geetbets

Attestnummer : 20251007-000038.000

Uitgegeven op : 07.10.2025

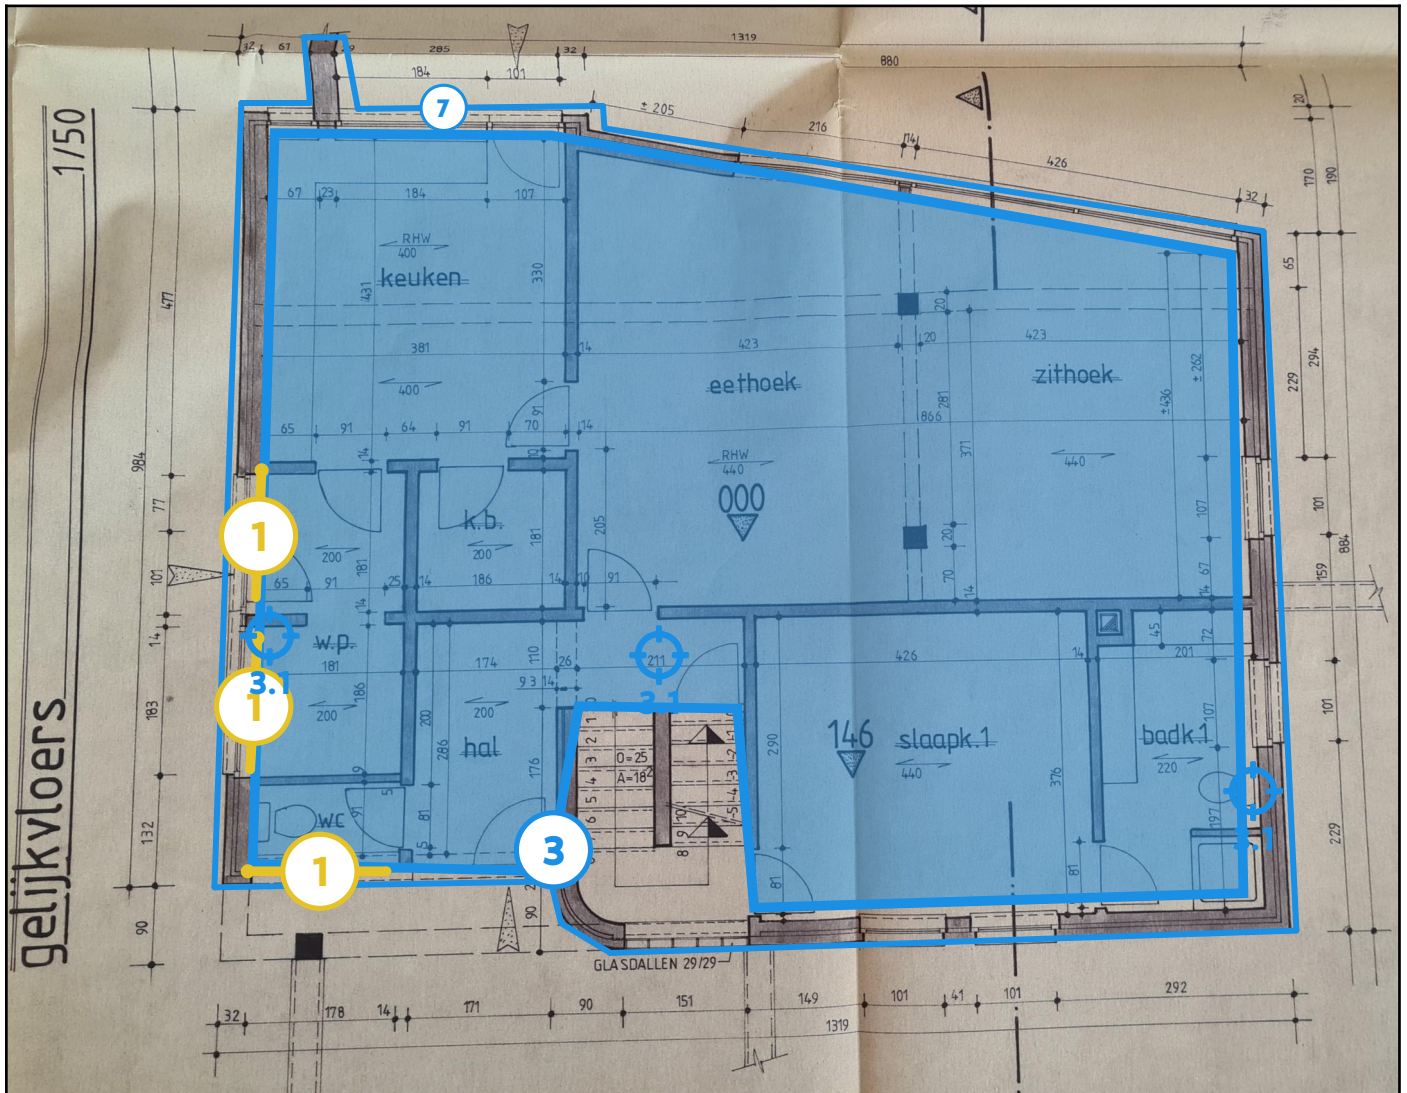
Plan 1.2: Woning grondplan glv

Beschrijving	Type	Actie
1. Venstertabletten	Asbestmateriaal	Zorgvuldig beheren
3. Pleisterwerk plafonds	Geen asbest	-
3.1 Code: MM02	Mengmonster	-
7. Crepi buitengevel	Geen asbest	-

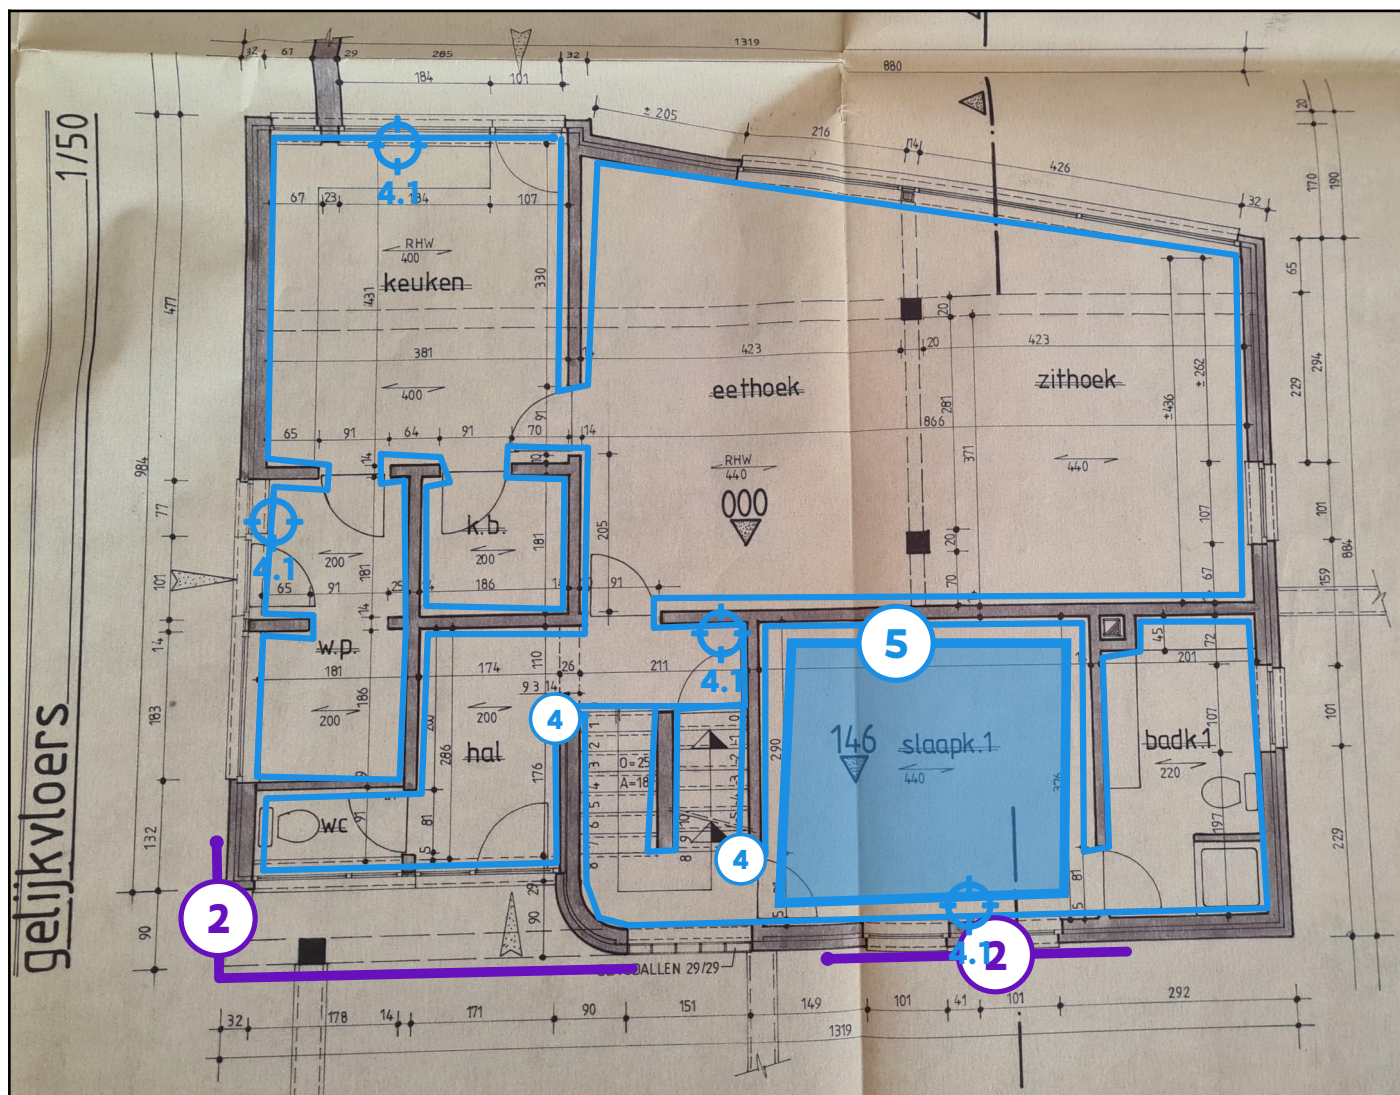
Plan 1.3: Woning grondplan glv pleister wanden

Beschrijving	Type	Actie
2. Gevelbekleding rockpanelen	Advies	-
4. Pleisterwerk muren	Geen asbest	-
4.1 Code: MM01	Mengmonster	-
5. vloerzeil	Geen asbest	-

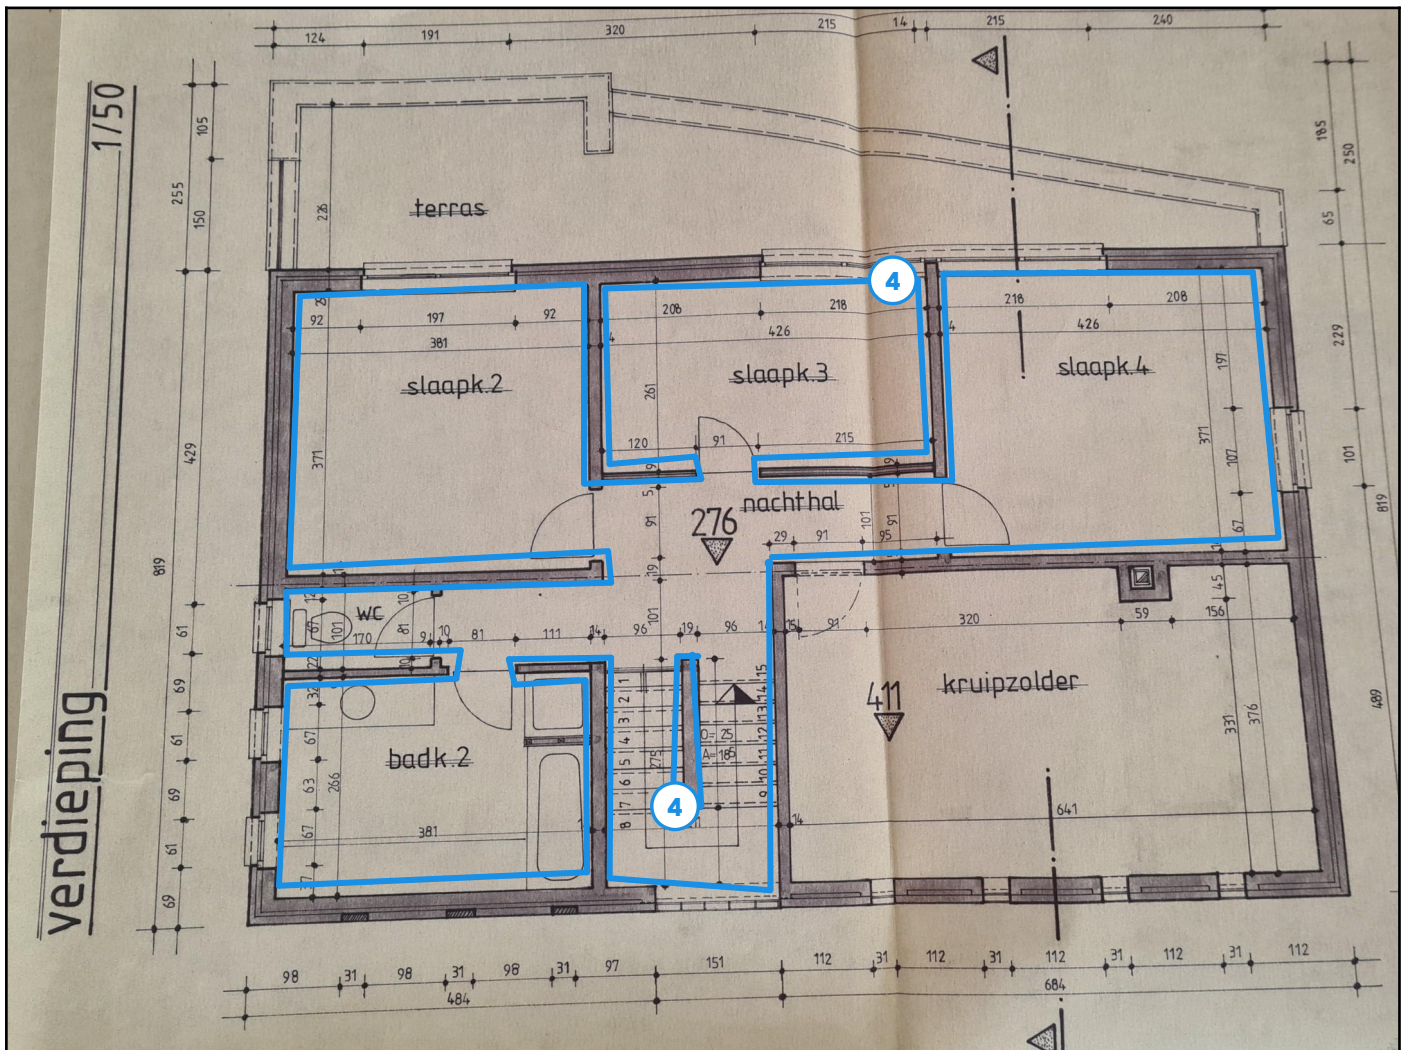
Plan 1.4: Woning grondplan +1

Beschrijving	Type	Actie
4. Pleisterwerk muren	Geen asbest	-

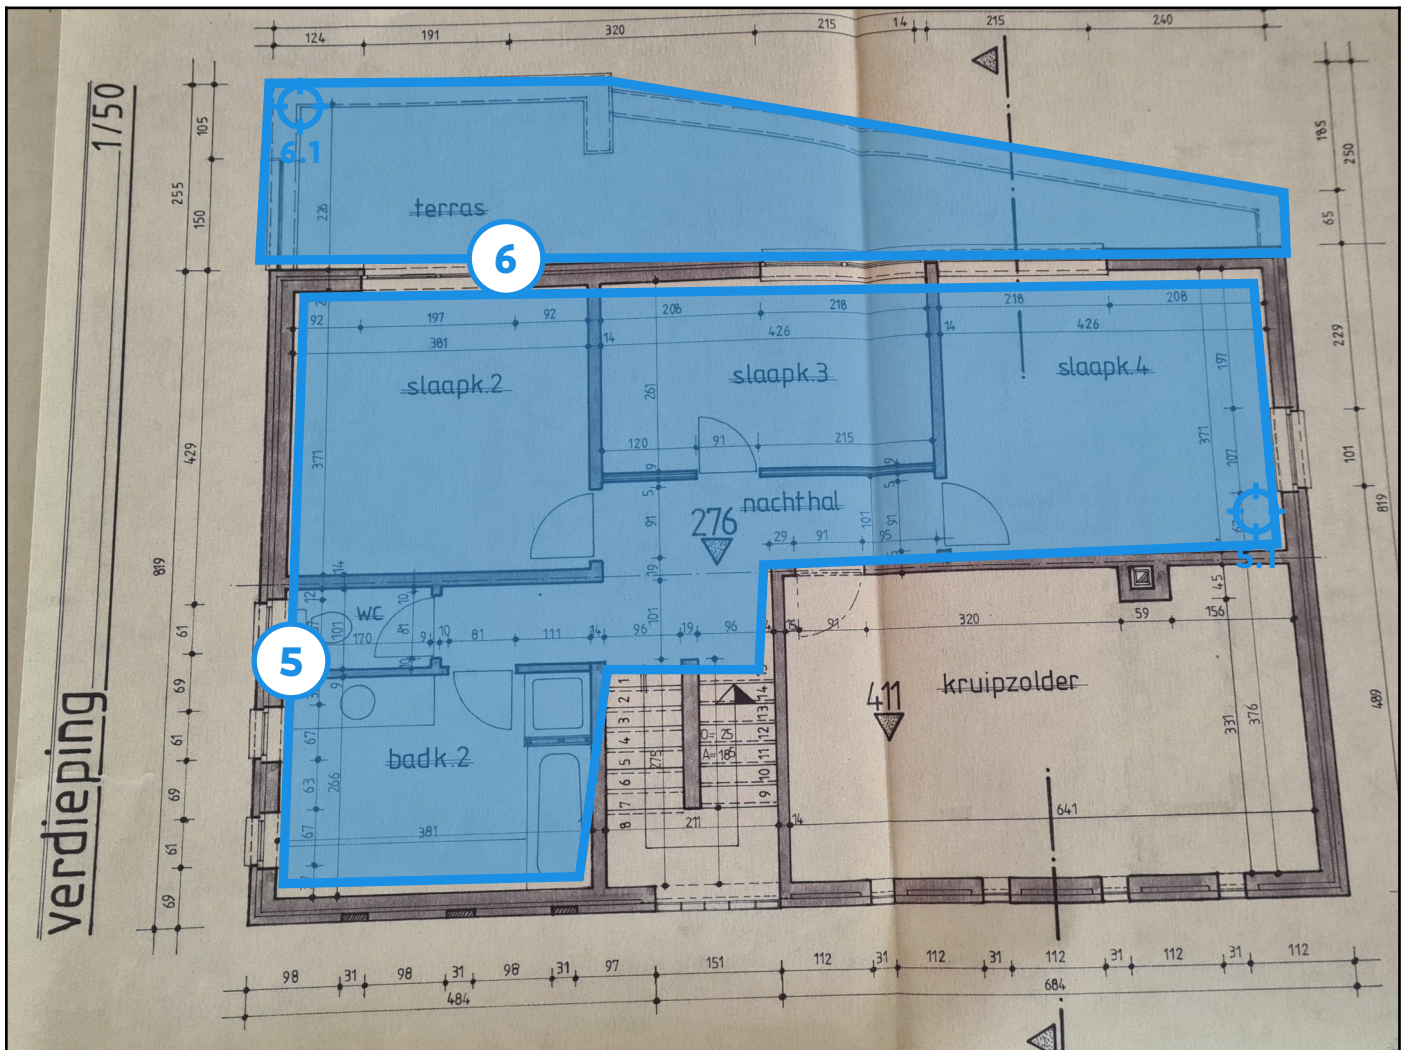
Plan 1.5: Woning grondplan +1 kopie

Beschrijving	Type	Actie
5. vloerzeil	Geen asbest	-
5.1 Code: MM04	Puntmonster	-
6. Roofing platte daken	Geen asbest	-
6.1 Code: MM05	Puntmonster	-

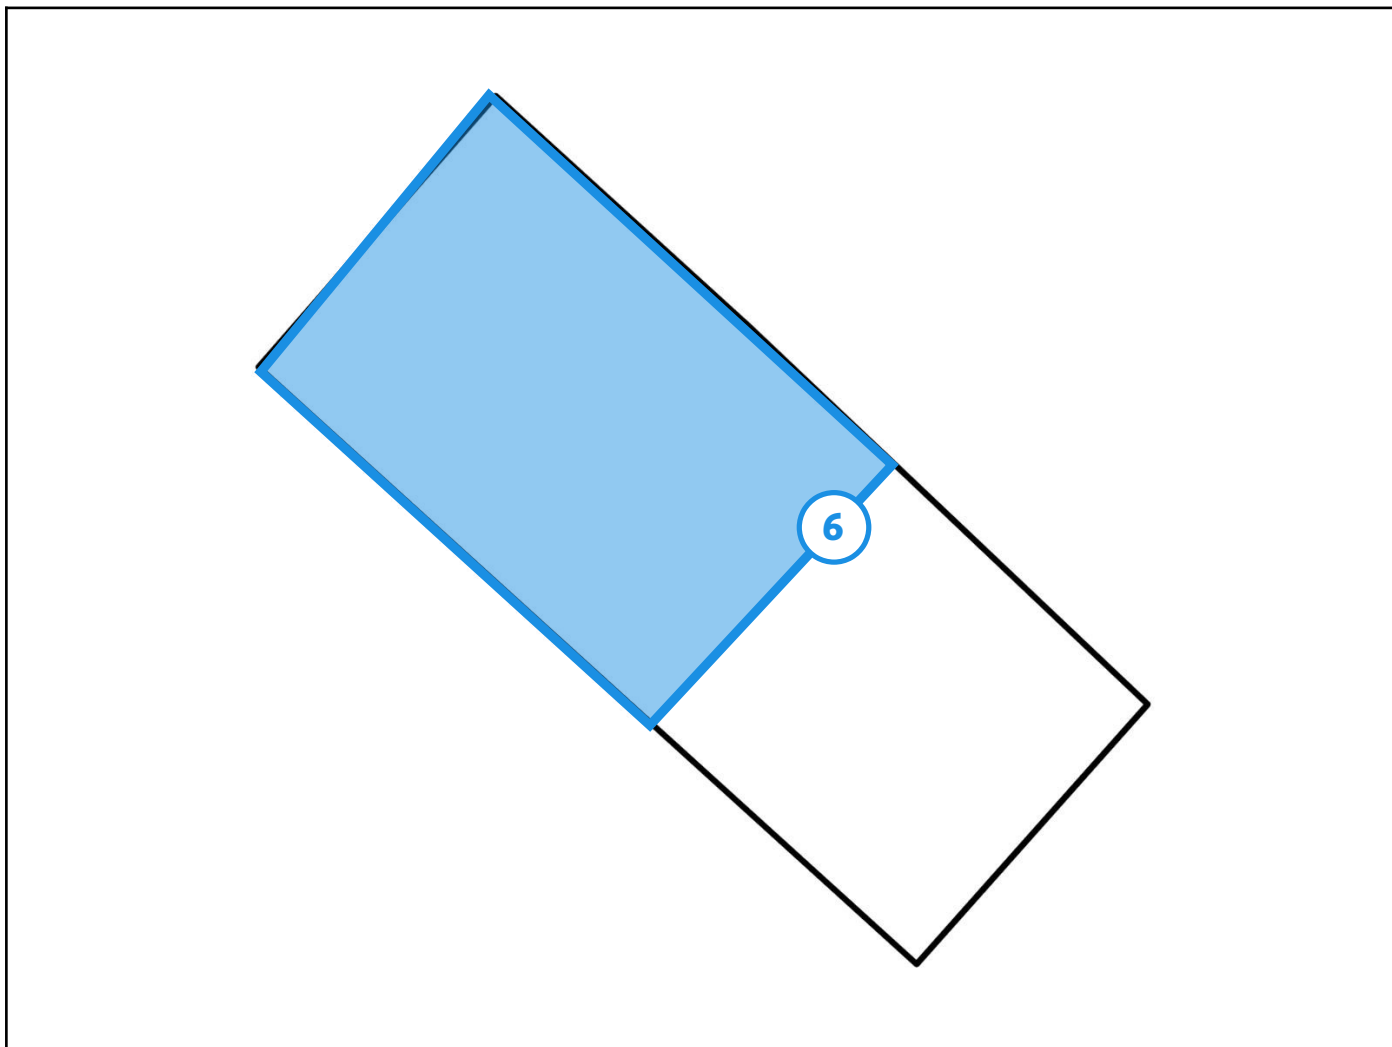
Plan 2.1: Bijgebouw plan

Beschrijving	Type	Actie
6. Roofing platte daken	Geen asbest	-

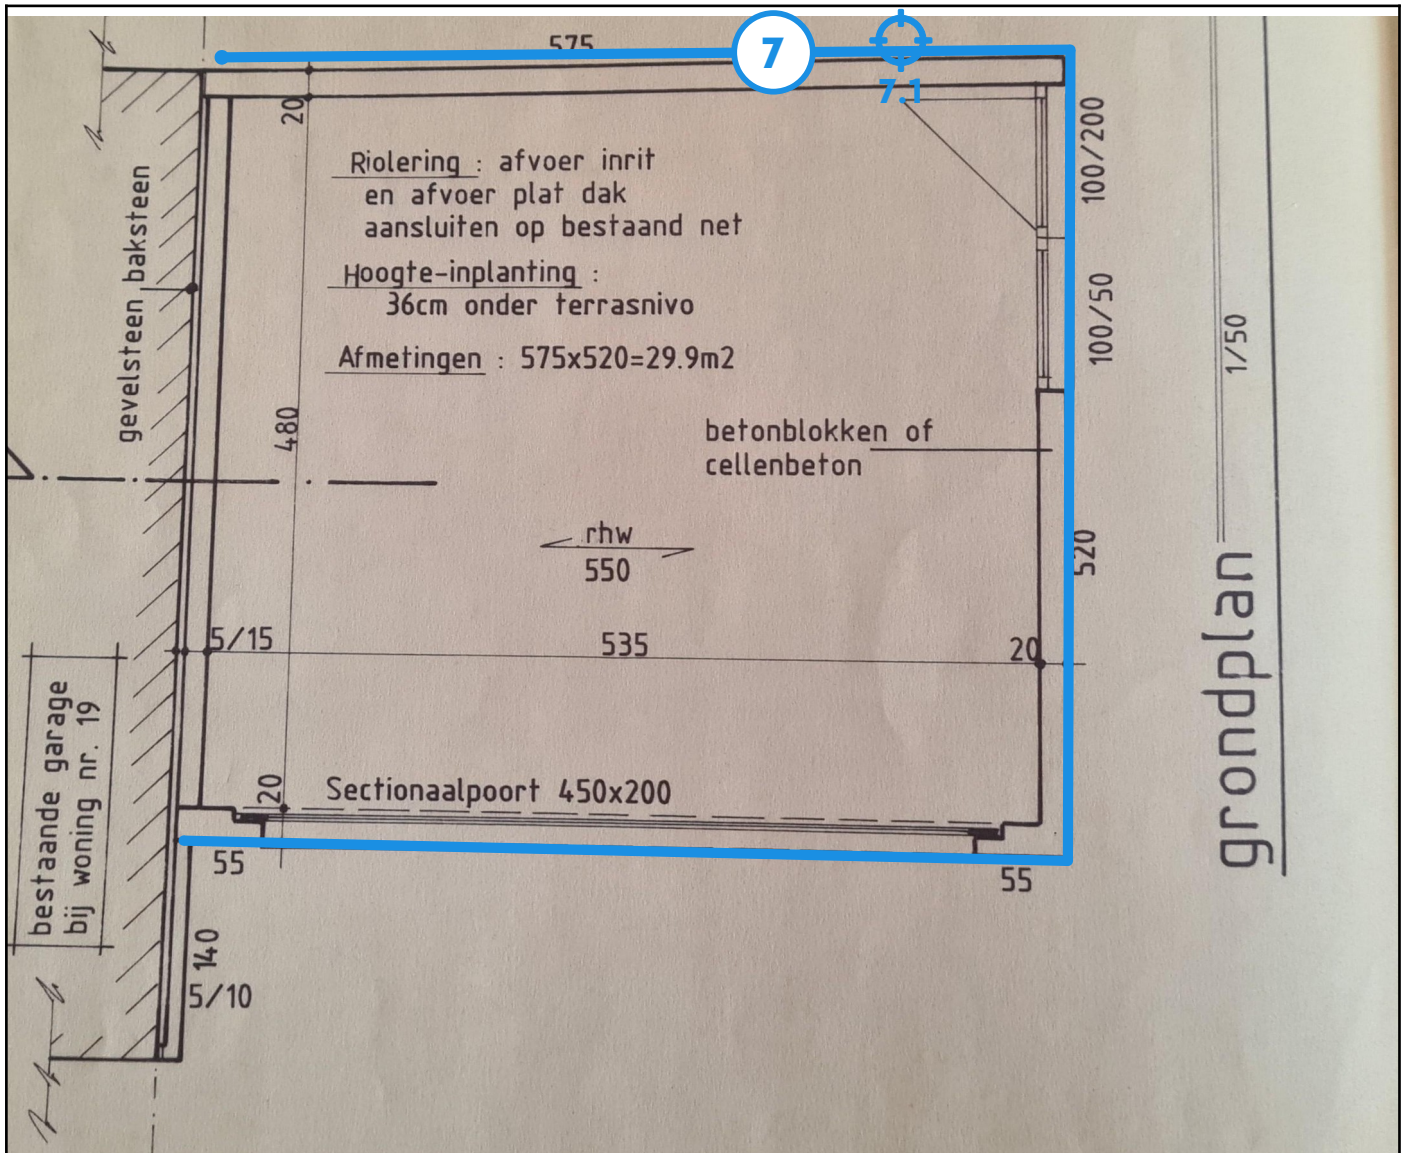
Plan 2.2: Garage grondplan

Beschrijving	Type	Actie
7. Crepi buitengevel	Geen asbest	-
7.1 Code: MM03	Puntmonster	-
