# Asbestinventarisatetest

Kerkstraat 10, 3060 Bertem

Attestnummer : 20260129-000050.000

Uitgegeven op : 29.01.2026

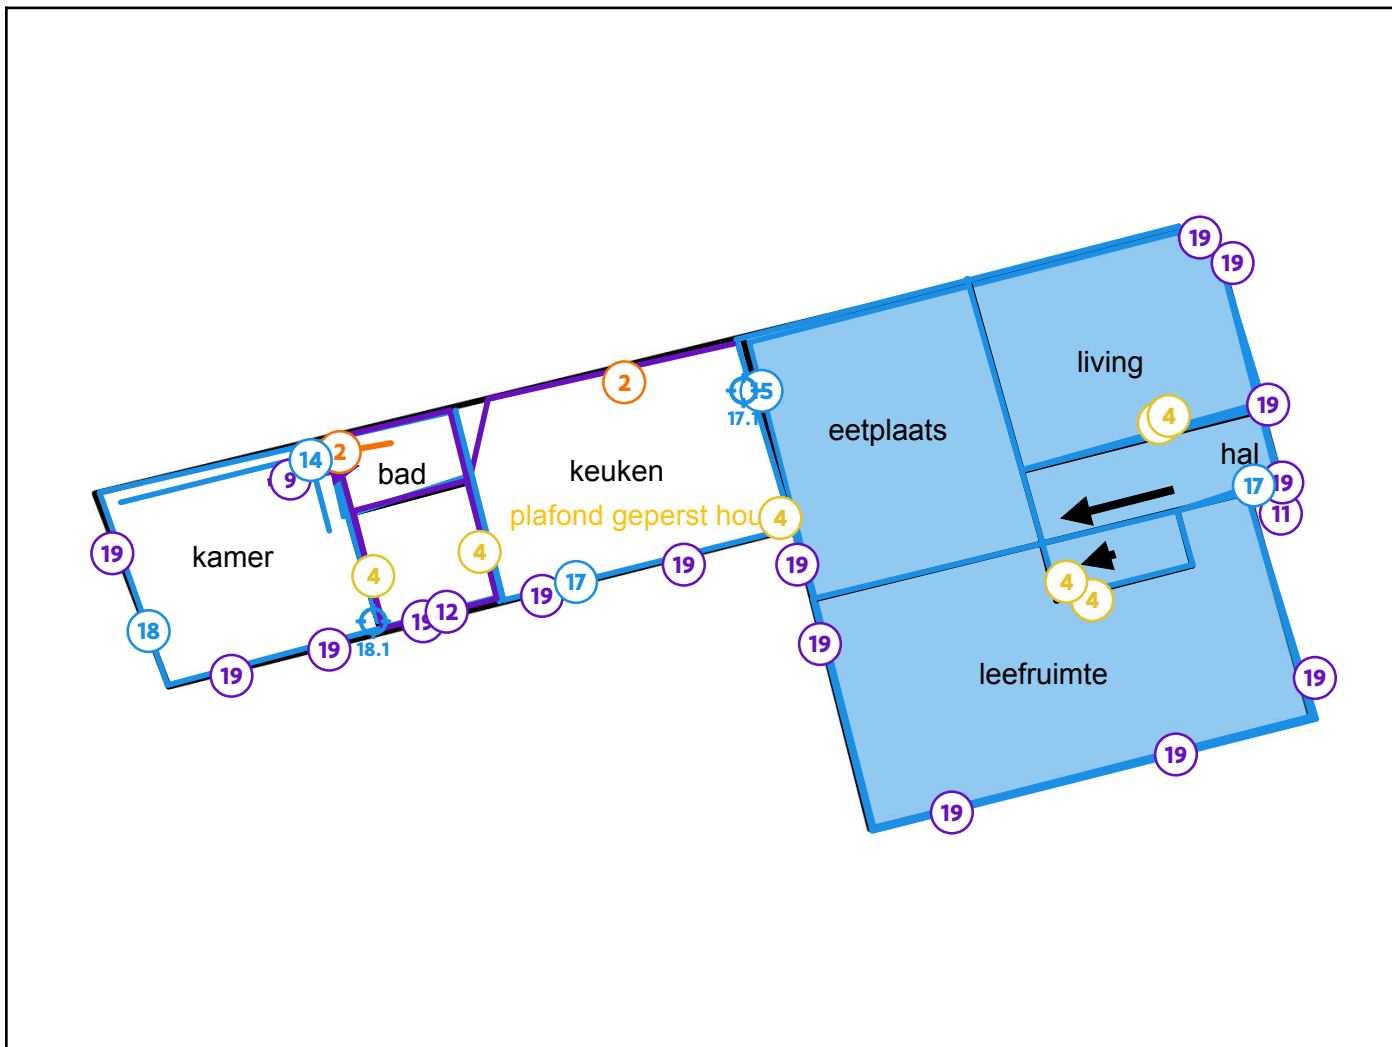
# Plan 1.1: Hoofgebouw GV

Beschrijving	Type	Actie
2. Roofing dakgoot	Asbestmateriaal	Verwijderen
4. Bakelieten schakelmateriaal	Asbestmateriaal	Zorgvuldig beheren
9. Zolder boven bad-keuken achter rechts GV	Beperking	-
11. Cement bloembak	Roerend goed	-
12. Tegellijm	Advies	-
14. Vinyl vloerzeil	Geen asbest	-
15. Pleister plafond	Geen asbest	-

17. Pleister muur	Geen asbest	-
17.1 Code: Pleister muur	Mengmonster	-
18. Cementering	Geen asbest	-
18.1 Code: Cementering	Mengmonster	-
19. Siliconen en rubberdichtingen vernieuwde PVCramen	Overige ruimte of materiaal	-

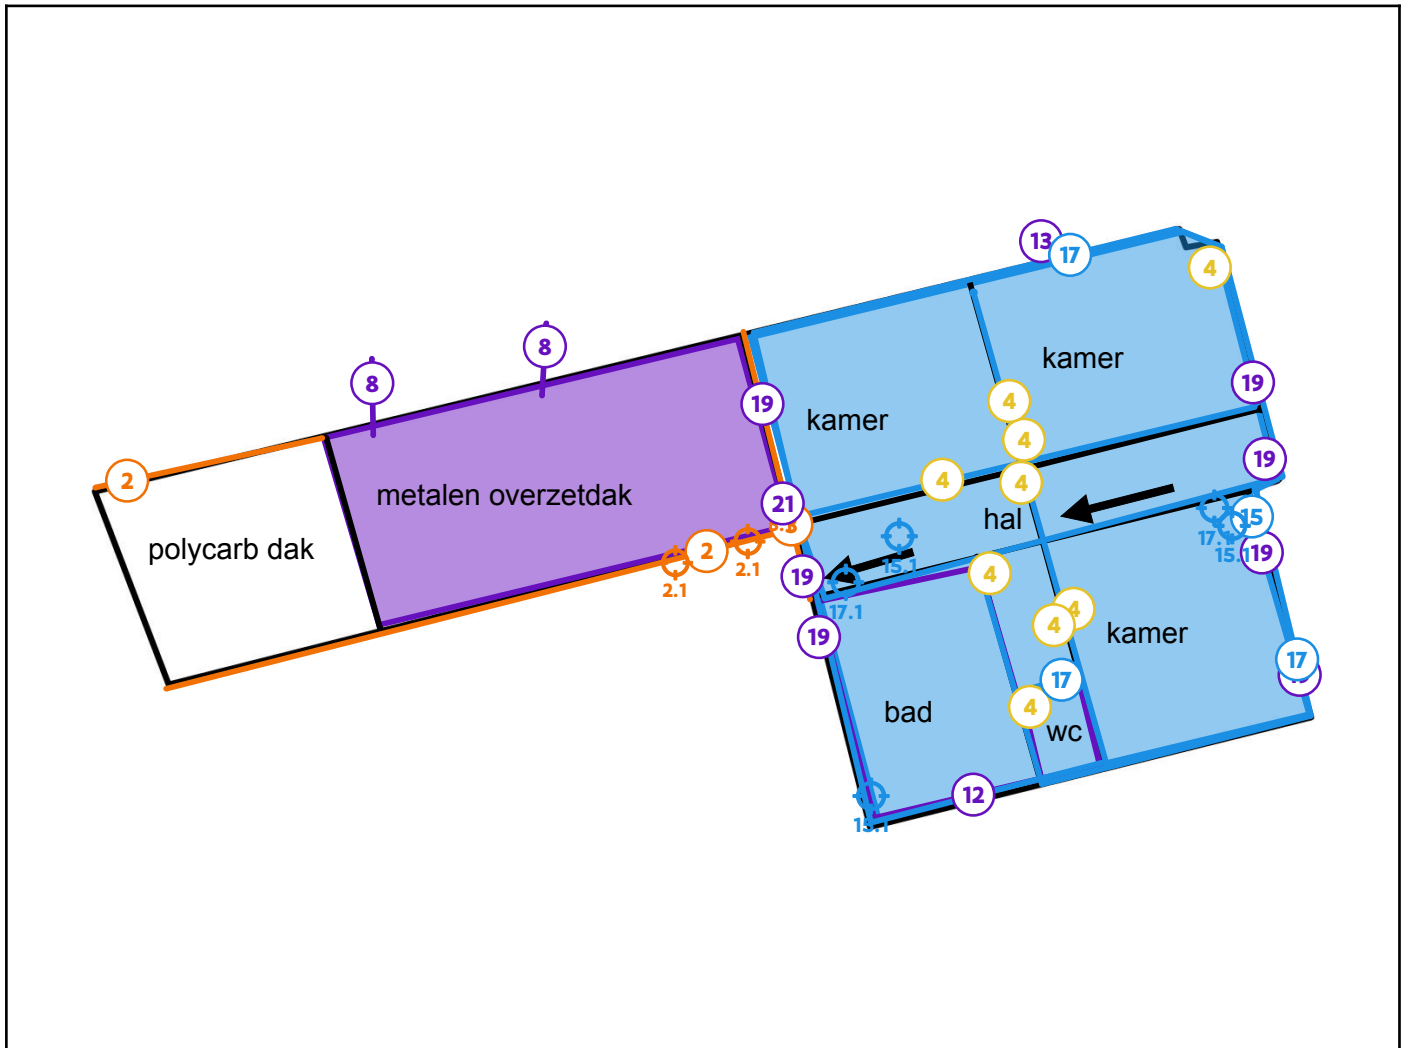
## Plan 1.2: Hoofdgebouw V1

Beschrijving	Type	Actie
2. Roofing dakgoot	Asbestmateriaal	Verwijderen
2.1 Code: Roofing dakgoot	Mengmonster	-
3. Gevelleien geverfd achteraan	Asbestmateriaal	Verwijderen
3.1 Code: Gevellei	Puntmonster	-
4. Bakelieten schakelmateriaal	Asbestmateriaal	Zorgvuldig beheren
8. Schouwbuizen ACbuis	Beperking	-
12. Tegellijm	Advies	-

13. Schouwplaat buitengevel rechts en zolder rechts alu	Advies	-
15. Pleister plafond	Geen asbest	-
15.1 Code: Pleister plafond	Mengmonster	-
17. Pleister muur	Geen asbest	-
17.1 Code: Pleister muur	Mengmonster	-
19. Siliconen en rubberdichtingen vernieuwde PVCramen	Overige ruimte of materiaal	-
21. Overzetsdak metaal	Overige ruimte of materiaal	-

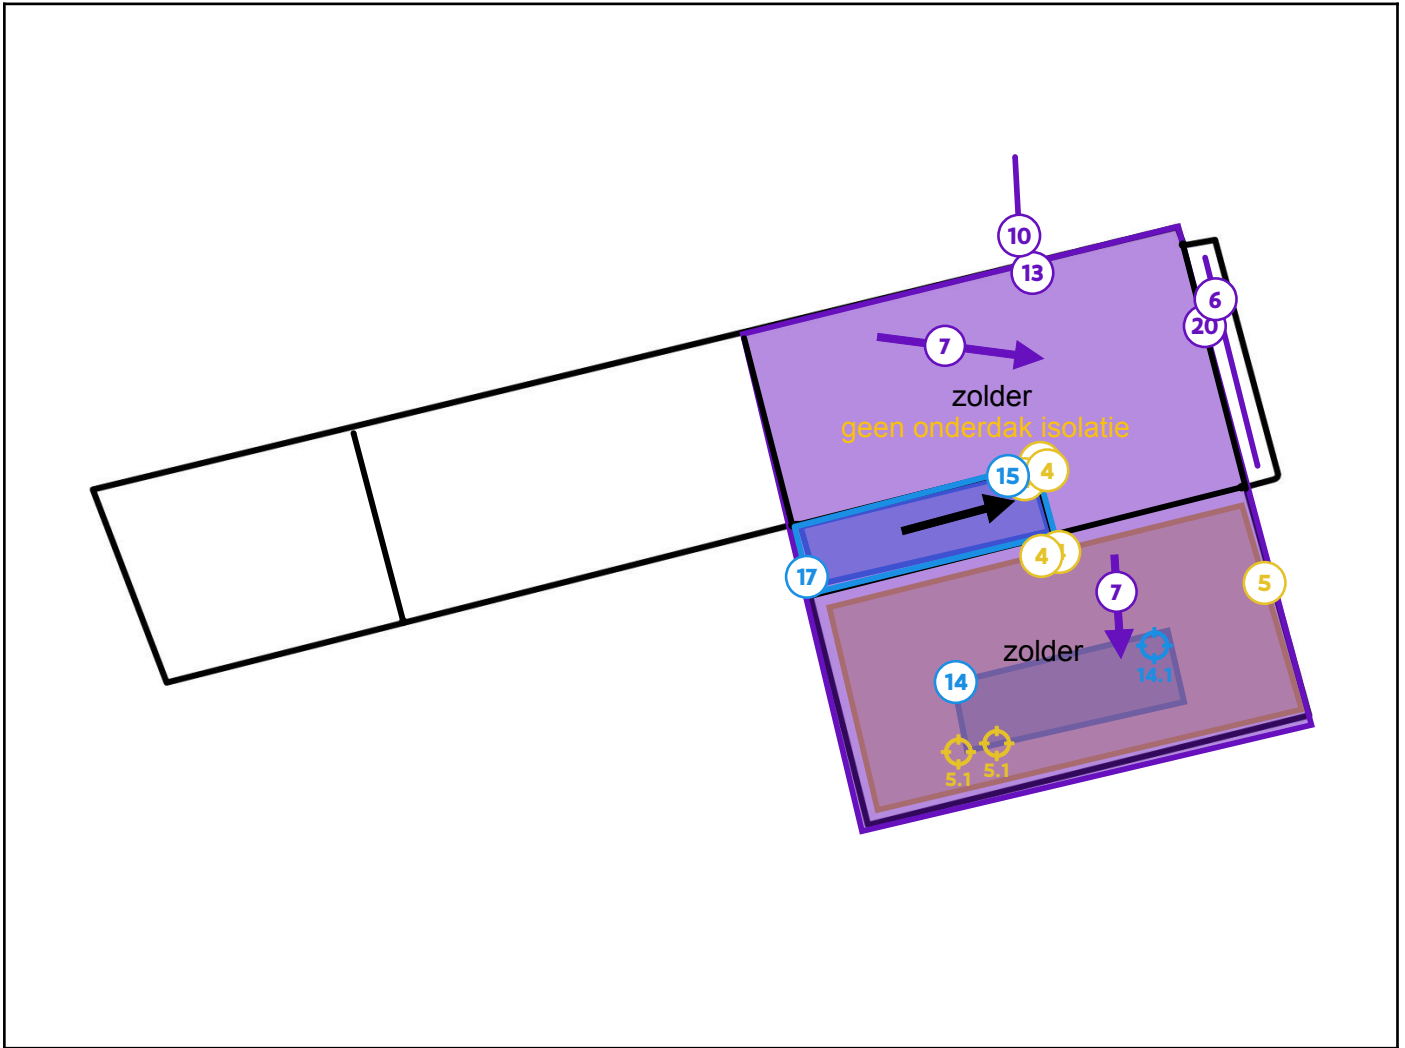
## Plan 1.3: Hoofdgebouw zolder

Beschrijving	Type	Actie
4. Bakelieten schakelmateriaal	Asbestmateriaal	Zorgvuldig beheren
5. Onderdak links	Asbestmateriaal	Zorgvuldig beheren
5.1 Code: Menuiserie onderdak	Mengmonster	-
6. Dak boven uitbouw voor rechts	Beperking	-
7. Opslag materiaal	Beperking	-
10. Gemetste schouw	Beperking	-

13. Schouwplaat buitengevel rechts en zolder rechts alu	Advies	-
14. Vinyl vloerzeil	Geen asbest	-
14.1 Code: vinyl vloerzeil	Mengmonster	-
15. Pleister plafond	Geen asbest	-
17. Pleister muur	Geen asbest	-
20. Pannen dak	Overige ruimte of materiaal	-

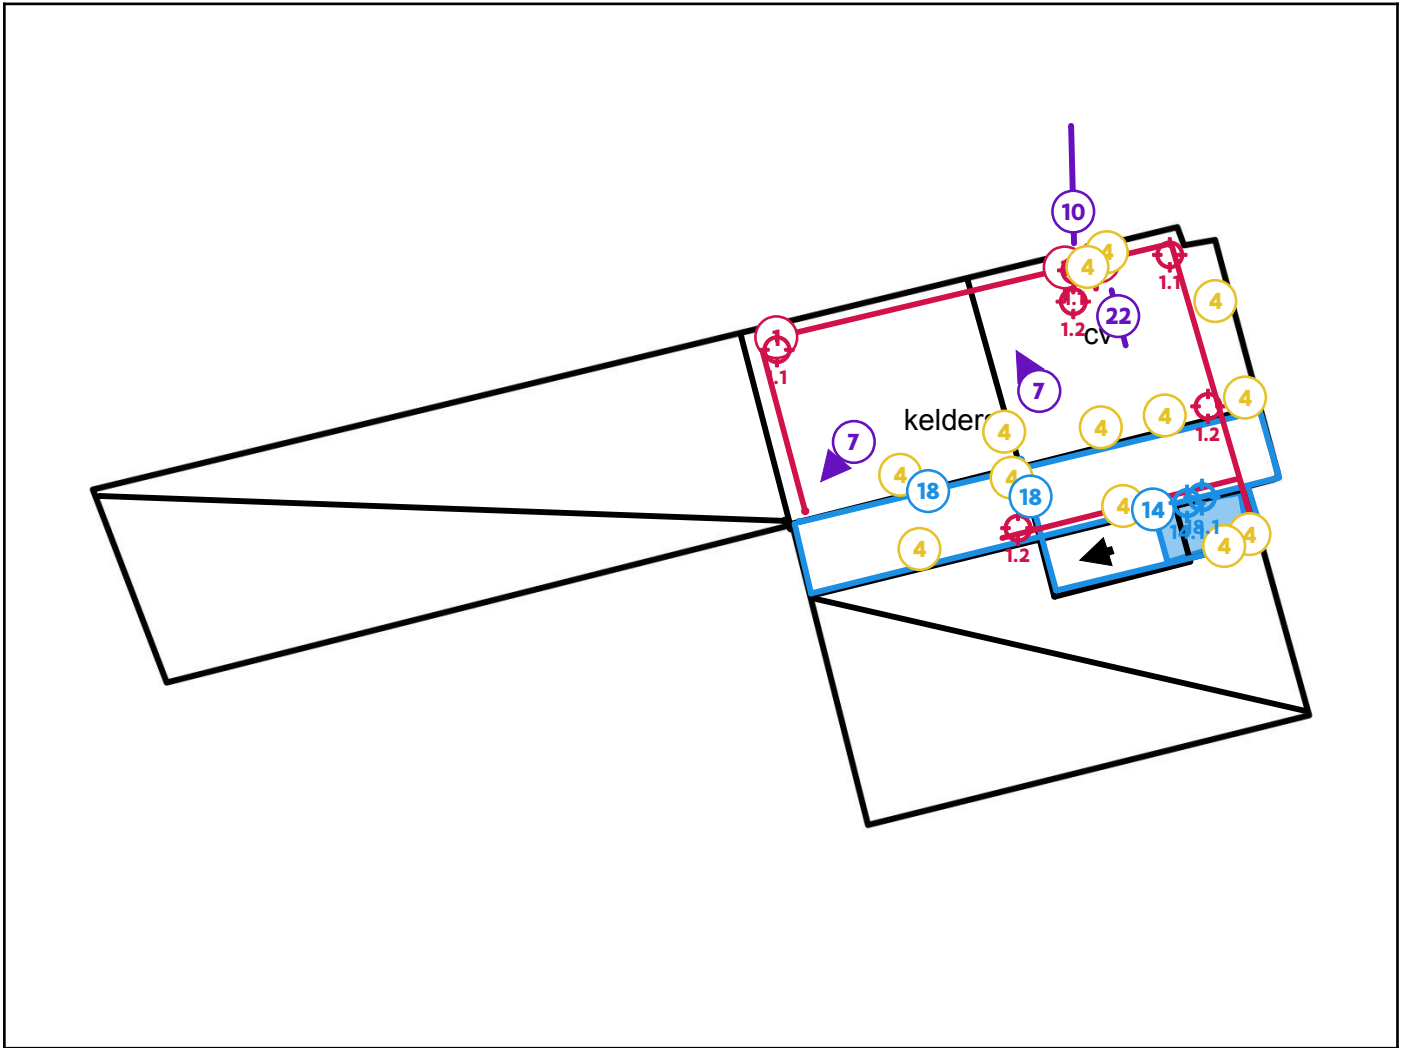
## Plan 1.4: Hoofdgebouw kelder

Beschrijving	Type	Actie
1. Leidingisolatie gips kelder	Asbestmateriaal	Dringend verwijderen
1.1 Code: Buisisolatie bocht	Mengmonster	-
1.2 Code: Buisisolatie recht	Mengmonster	-
4. Bakelieten schakelmateriaal	Asbestmateriaal	Zorgvuldig beheren
7. Opslag materiaal	Beperking	-
10. Gemetste schouw	Beperking	-
14. Vinyl vloerzeil	Geen asbest	-

14.1 Code: vinyl vloerzeil	Mengmonster	-
18. Cementering	Geen asbest	-
18.1 Code: Cementering	Mengmonster	-
22. Chauffageketel na 2001	Overige ruimte of materiaal	-

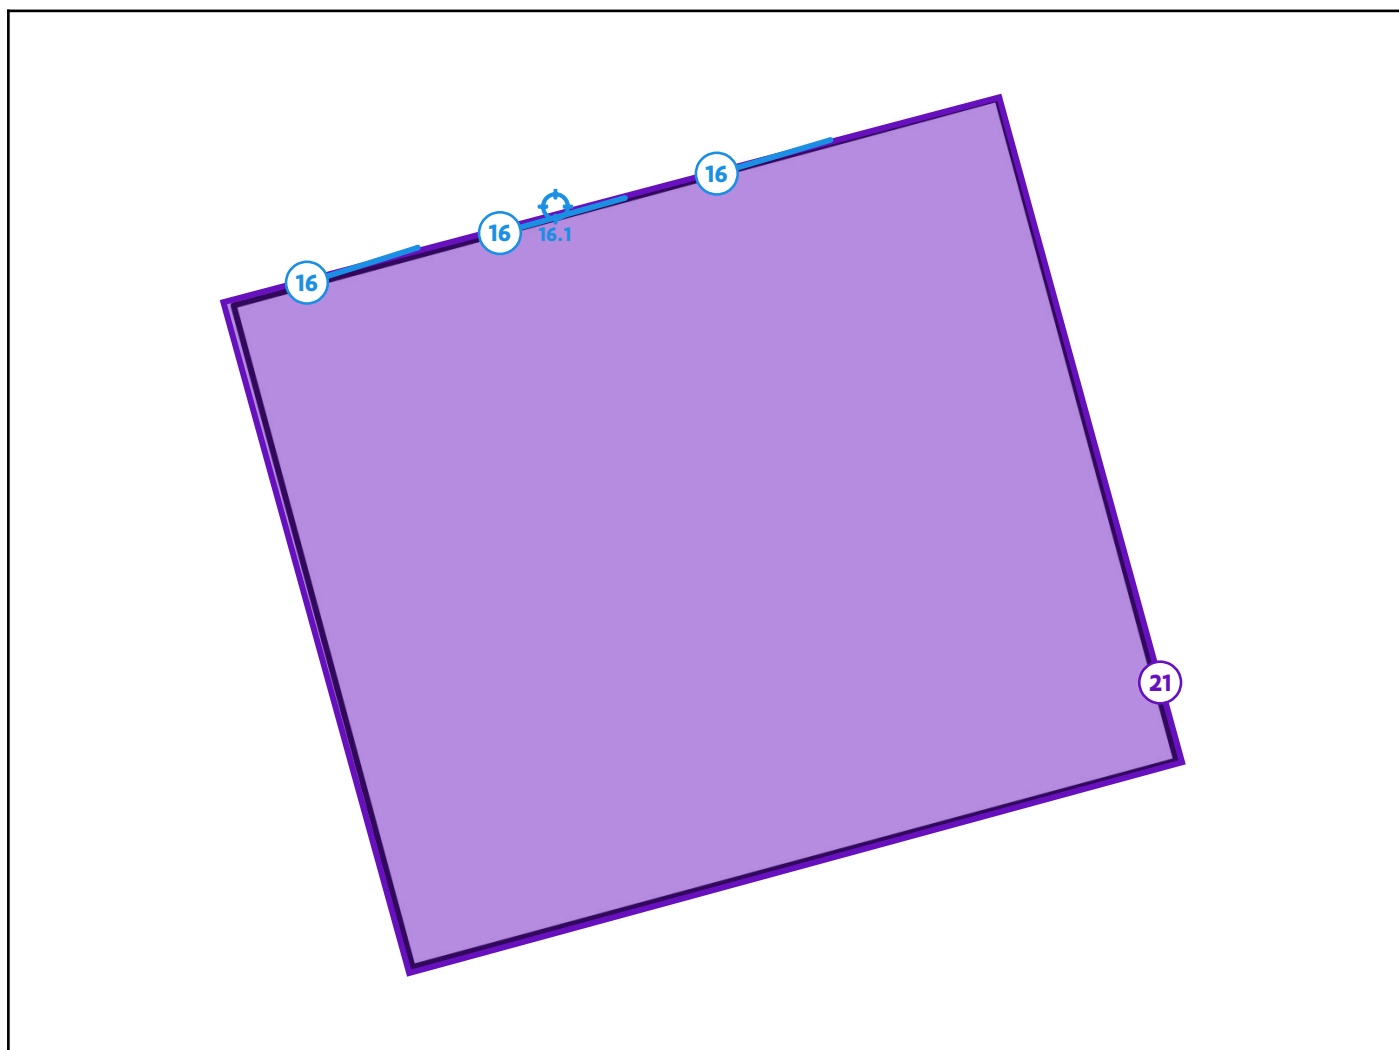
## Plan 2.1: Bijgebouw garage

Beschrijving	Type	Actie
16. Mastiek garage	Geen asbest	-
16.1 Code: Mastiek garage	Puntmonster	-
21. Overzetskak metaal	Overige ruimte of materiaal	-

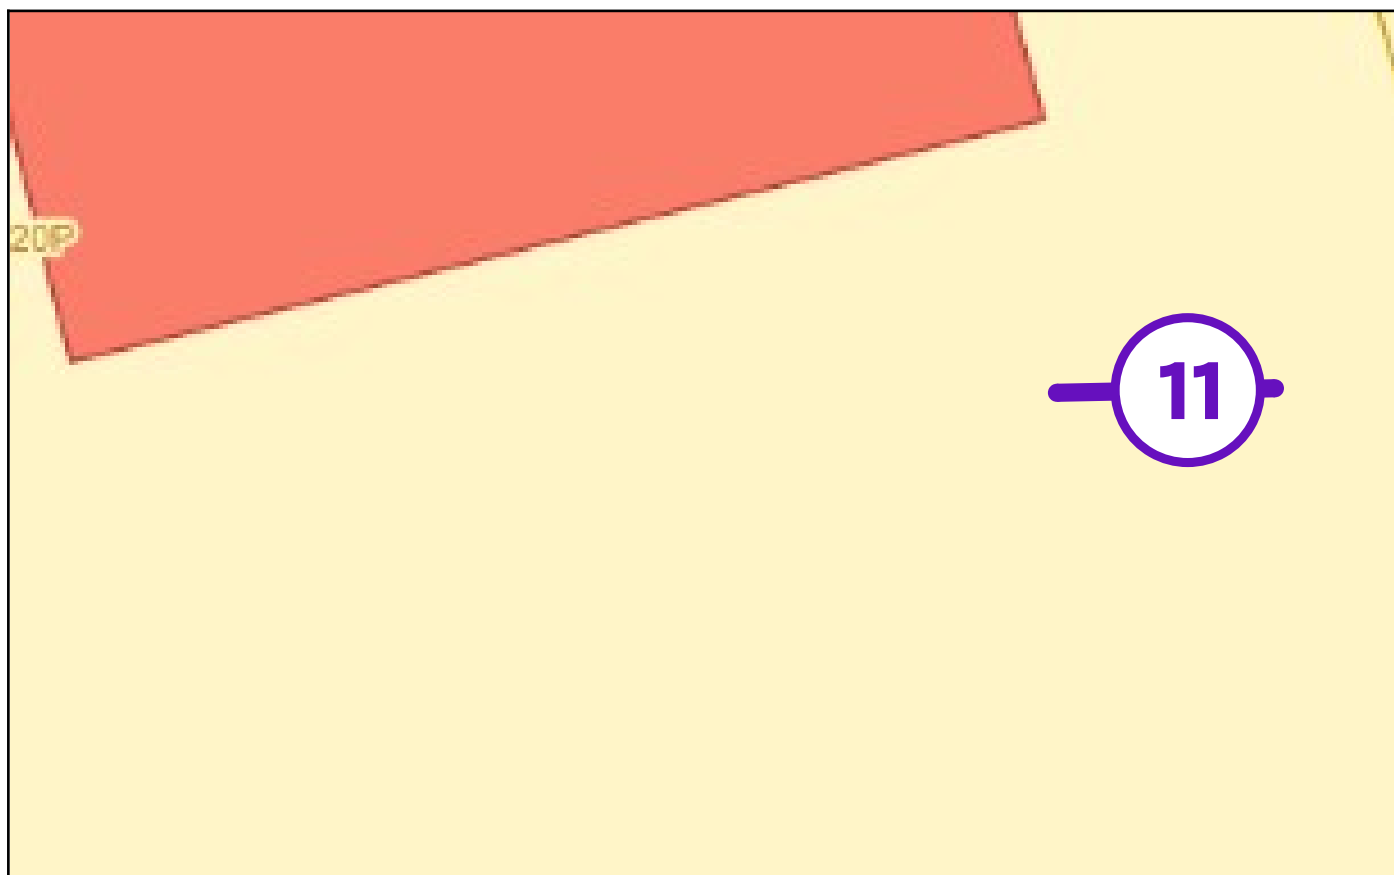
## Plan 3.1: Vaststellingen buiten de constructies

Beschrijving	Type	Actie
11. Cement bloembak	Roerend goed	-

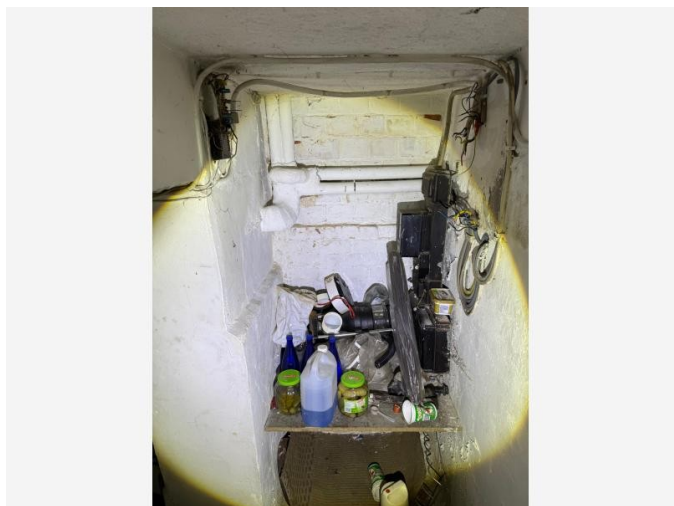
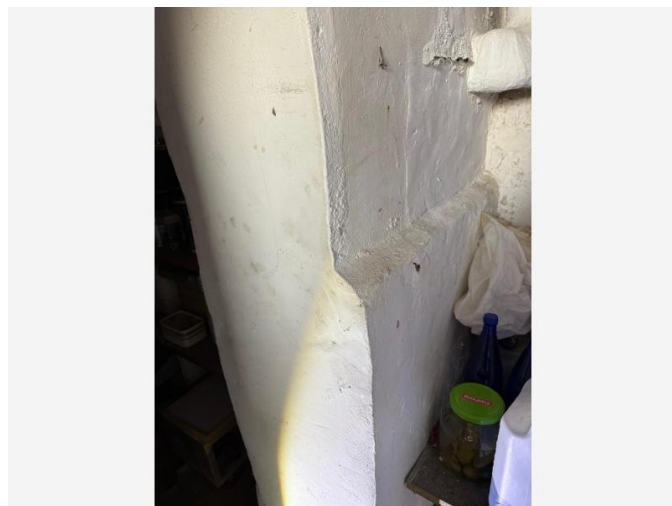
<b>Beschrijving</b>	Pleister muur
<b>Omgeving</b>	Binnen
<b>Primaire drager</b>	Binnenwand
<b>Bindmiddel van materiaal</b>	Gips - kalk
<b>Gebondenheid op basis van bindmiddel</b>	Niet-hechtgebonden
<b>Hoeveelheid (oppervlakte - dikte - aantal)</b>	• 450,00 m <sup>2</sup> - 1,00 cm - 1 stuk
<b>Totaal volume</b>	4,50 m <sup>3</sup>
<b>Identificatiemethode</b>	Een monstername door de asbestdeskundige met laboanalyse door een asbestlabo.
<b>Destructieve handeling voor identificatie</b>	Nee
<b>Opmerking</b>	geen pleister bij cv in kelder , gevefde baksteen

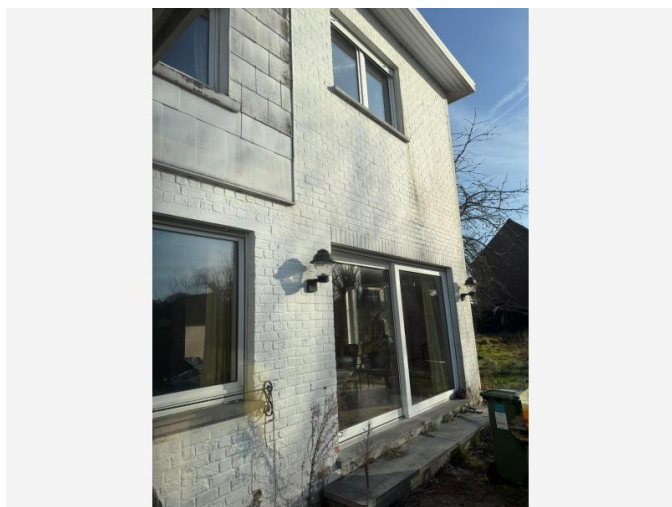
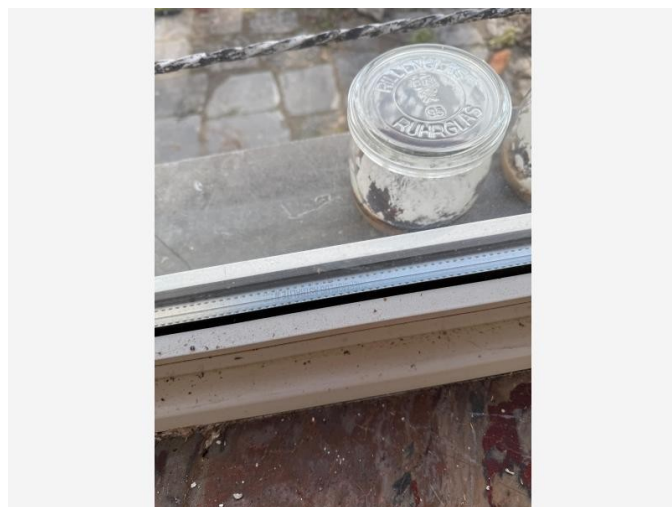
### Fiche 19: Siliconen en rubberdichtingen vernieuwde PVCramen

Beschrijving	Notitie	Terug te vinden op plannen
Fiche 19: Siliconen en rubberdichtingen vernieuwde PVCramen	-	Plan 1.1: Hoofdgebouw GV Plan 1.2: Hoofdgebouw V1
Fiche 20: Pannen dak	rode kleipannen	Plan 1.3: Hoofdgebouw zolder
Fiche 21: Overzetsdak metaal	geen zicht of er vroeger golfplaten onderzaten of nog resten mogelijk	Plan 1.2: Hoofdgebouw V1 Plan 2.1: Bijgebouw garage
Fiche 22: Chauffageketel na 2001	-	Plan 1.4: Hoofdgebouw kelder
