Asbestinventarisatetest

Jozef Tielemansstraat 41, 3200 Aarschot

Attestnummer : 20260426-000152.000

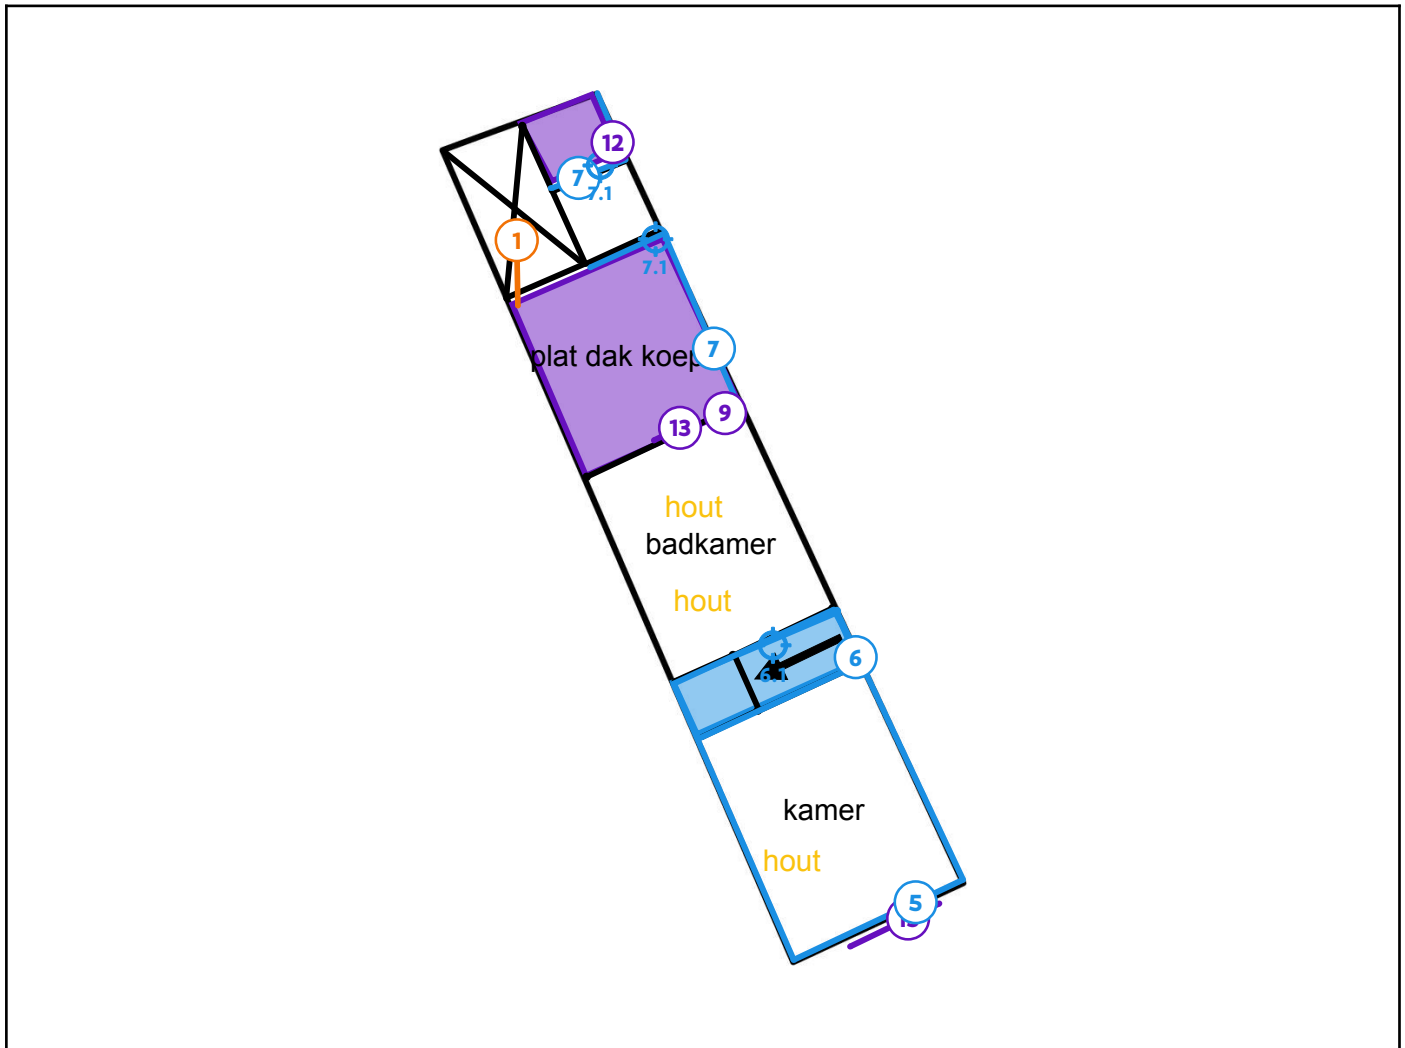
Plan 1.2: Hoofdgebouw V1

Beschrijving	Type	Actie
1. Schouwpijp AC buiten	Asbestmateriaal	Verwijderen
5. Pleister muur	Geen asbest	-
6. Pleister plafond	Geen asbest	-
6.1 Code: Pleister plafond	Mengmonster	-
7. Roofing	Geen asbest	-
7.1 Code: Roofing	Mengmonster	-
9. Plat dak zink met polycarbonaatplaat	Overige ruimte of materiaal	-

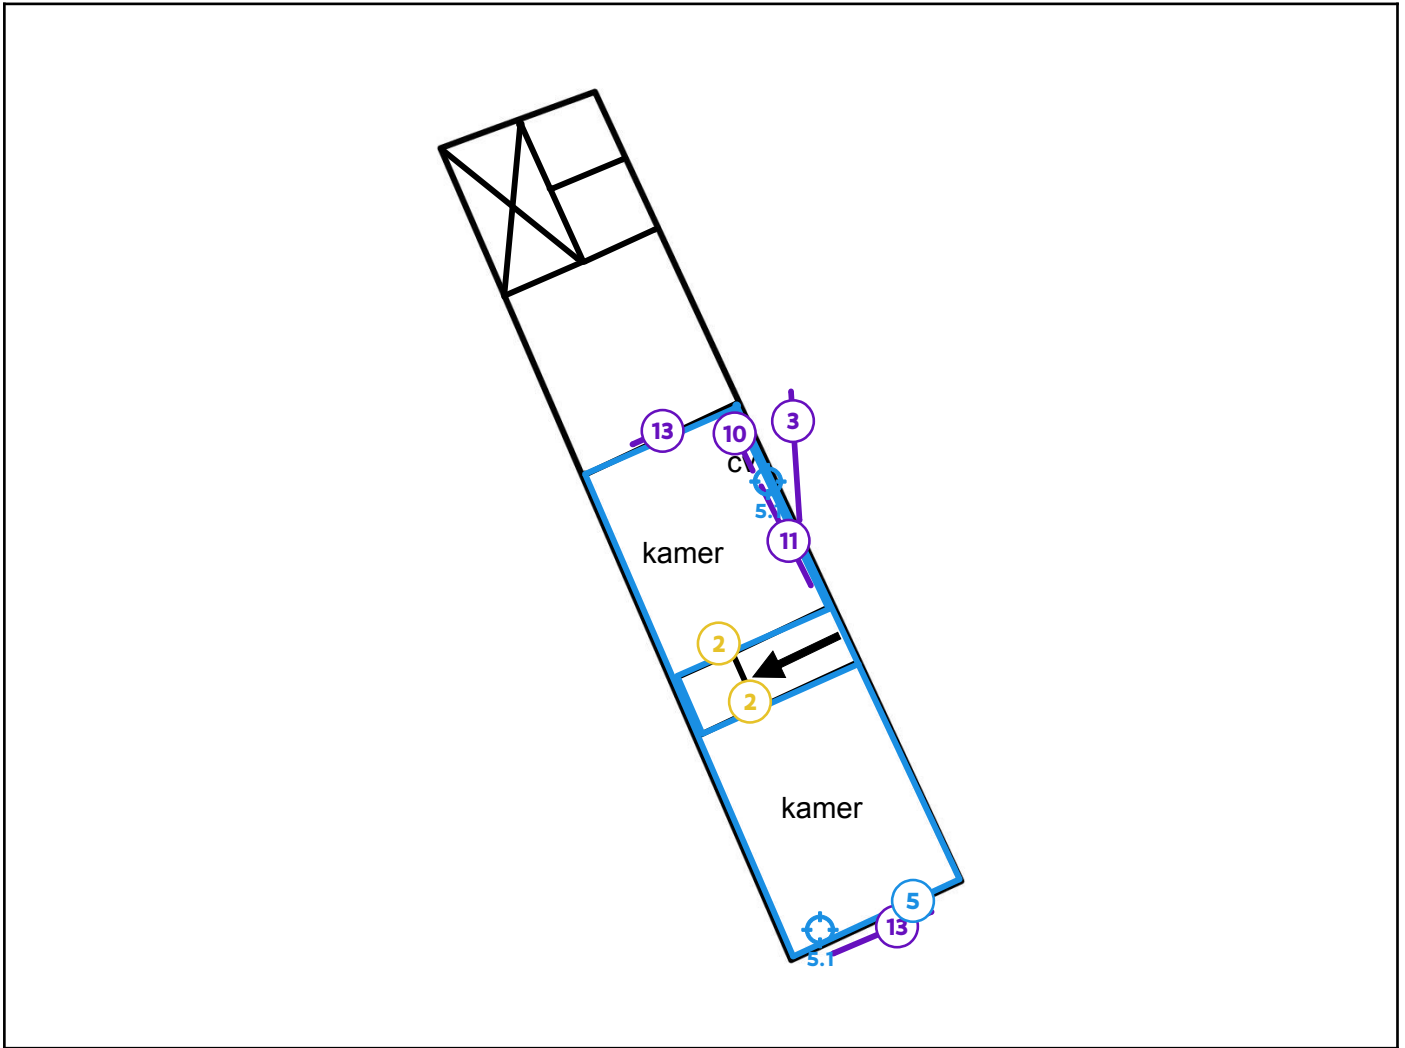
Plan 1.3: Hoofdgebouw V2

Beschrijving	Type	Actie
2. Bakelieten schakelmateriaal	Asbestmateriaal	Zorgvuldig beheren
3. Rookgaskanaal metselwerk getubeerd	Beperking	-
5. Pleister muur	Geen asbest	-
5.1 Code: Pleister muur	Mengmonster	-
10. Chauffageketel 2019	Overige ruimte of materiaal	-
11. Leidingisolatie kunststof	Overige ruimte of materiaal	-
13. PVC ramen met siliconen en rubbers	Overige ruimte of materiaal	-

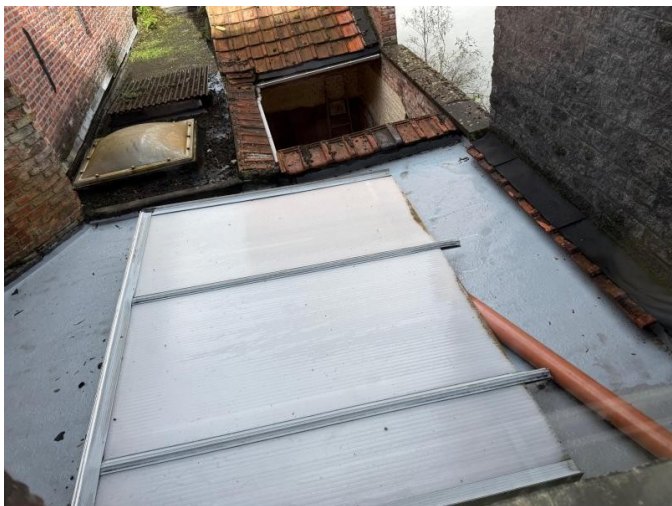
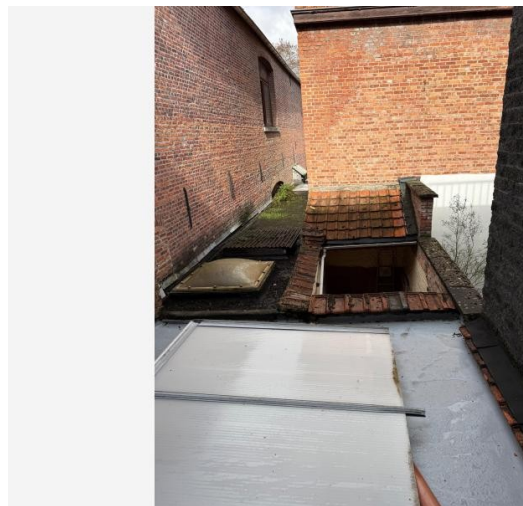
Beschrijving	Notitie	Terug te vinden op plannen
Fiche 8: Onderdak kraftpapier	-	-
Fiche 9: Plat dak zink met polycarbonaatplaat	coating op zinken dak gesmeerd	Plan 1.2: Hoofdgebouw V1
Fiche 10: Chauffageketel 2019	-	Plan 1.3: Hoofdgebouw V2
Fiche 11: Leidingisolatie kunststof	-	Plan 1.3: Hoofdgebouw V2
Fiche 12: Dakpannen	-	Plan 1.2: Hoofdgebouw V1
Fiche 13: PVC ramen met siliconen en rubbers	-	Plan 1.1: Hoofdgebouw GV Plan 1.2: Hoofdgebouw V1 Plan 1.3: Hoofdgebouw V2
