Asbestinventarisatietest

Verbindingslaan 12, 3001 Leuven

Eindconclusie:

Niet-asbestveilig

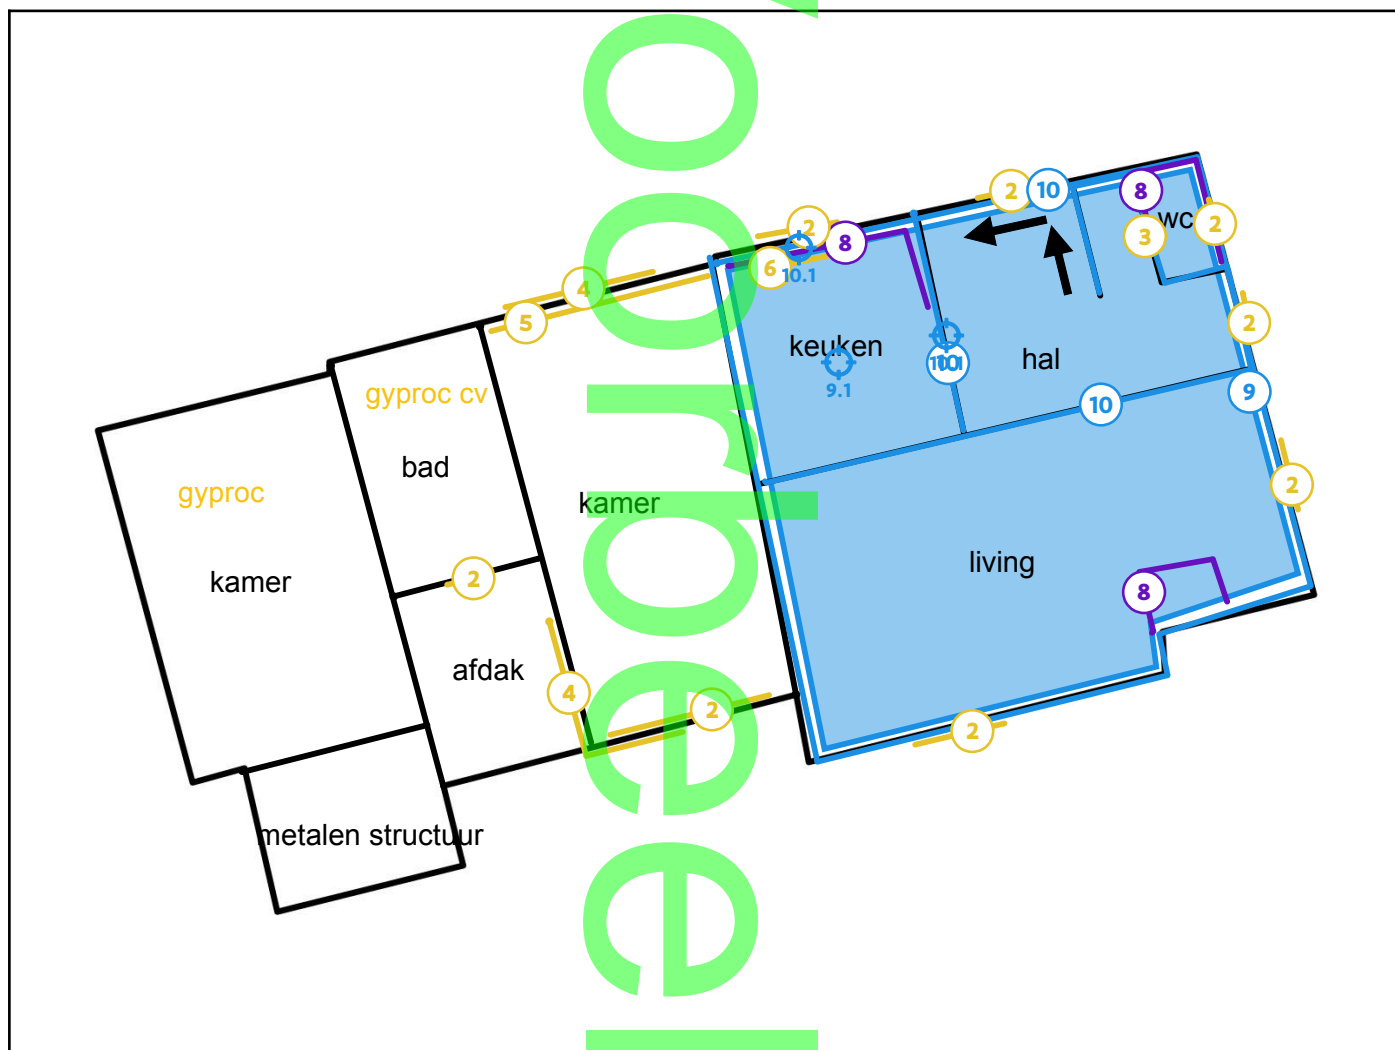
Plan 1.1: Hoofdgebouw GV

Beschrijving	Type	Actie
2. Mastiek	Asbestmateriaal	Zorgvuldig beheren
3. Bakeliet	Asbestmateriaal	Zorgvuldig beheren
4. Beton vensterbanken	Asbestmateriaal	Zorgvuldig beheren
5. Menuiserie platen	Asbestmateriaal	Zorgvuldig beheren
6. Wasbak coating	Asbestmateriaal	Zorgvuldig beheren
8. Tegellijm	Advies	-
9. Pleister plafond	Geen asbest	-

9.1 Code: Pleister plafond	Mengmonster	-
10. Pleister muur	Geen asbest	-
10.1 Code: Pleister muur	Mengmonster	-

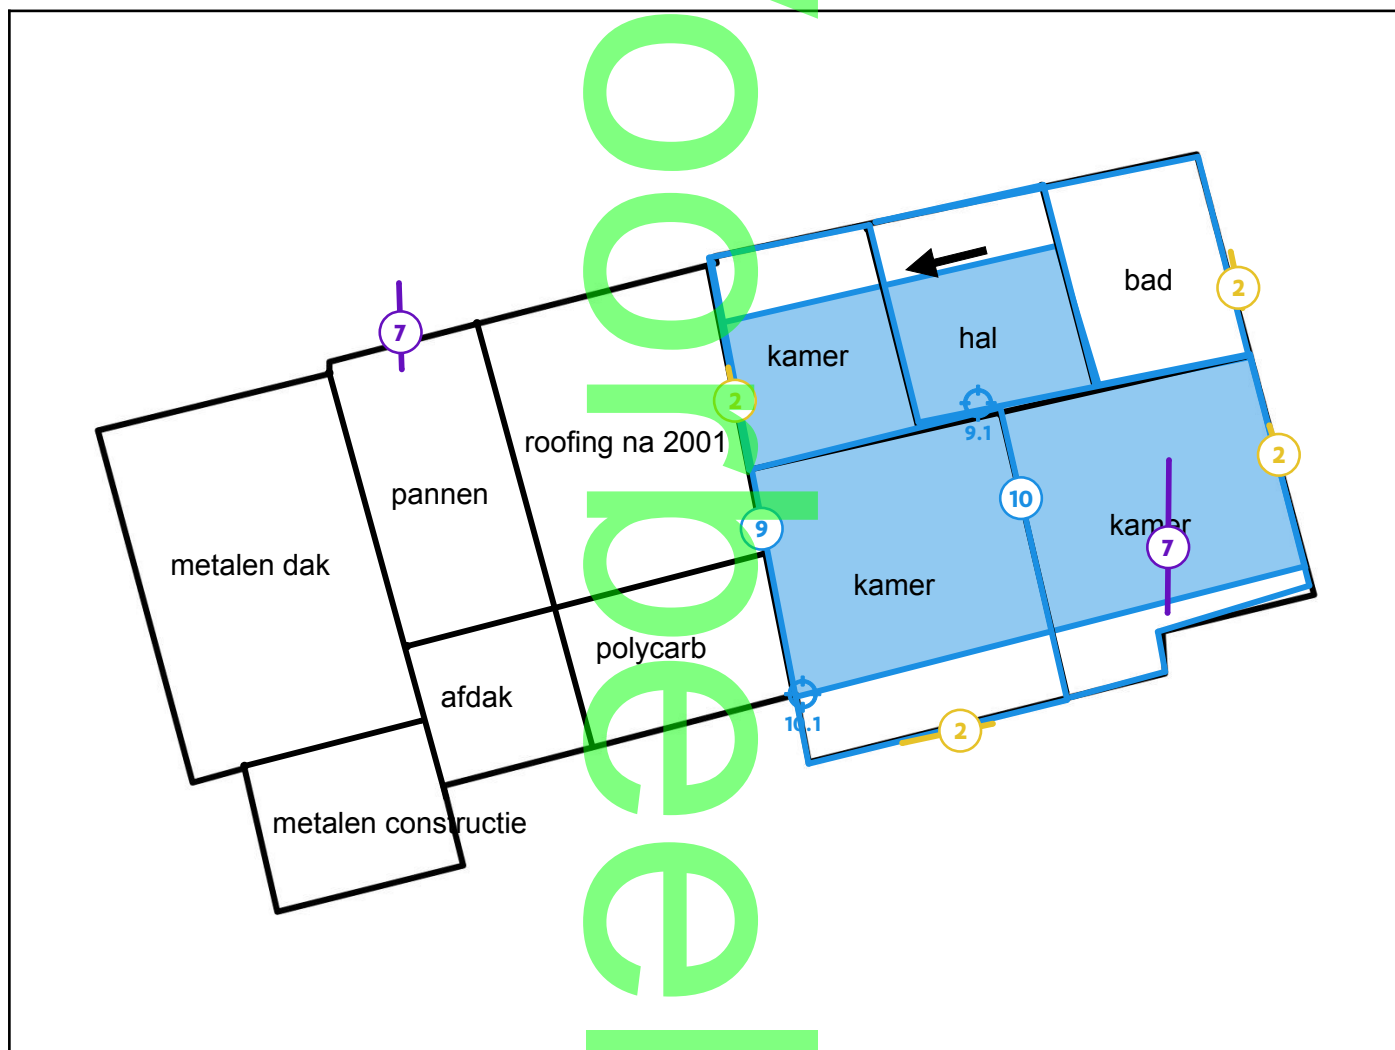
Plan 1.2: Hoofgebouw V1

Beschrijving	Type	Actie
2. Mastiek	Asbestmateriaal	Zorgvuldig beheren
7. Schouw beperking	Beperking	-
9. Pleister plafond	Geen asbest	-
9.1 Code: Pleister plafond	Mengmonster	-
10. Pleister muur	Geen asbest	-
10.1 Code: Pleister muur	Mengmonster	-

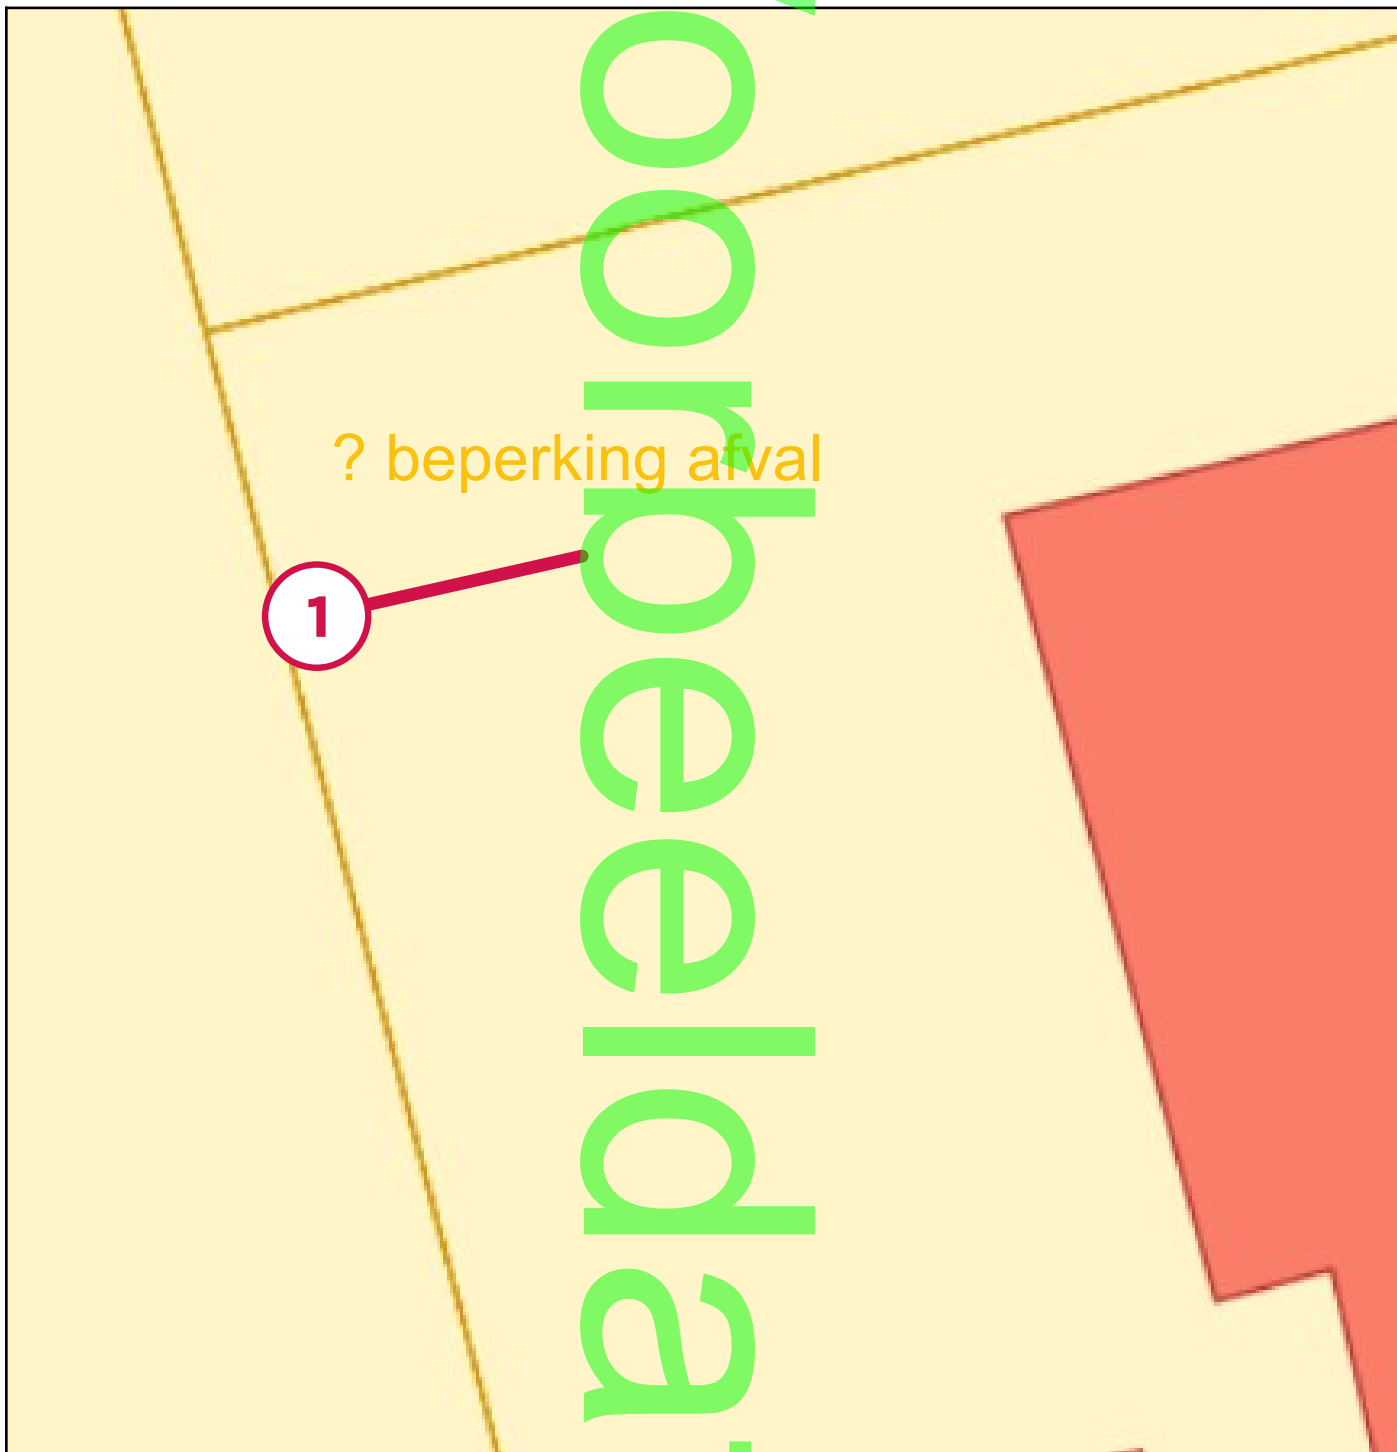
Plan 3.1: Vaststellingen buiten de constructies

Beschrijving	Type	Actie
1. Golfplaat	Asbestmateriaal	Dringend verwijderen
