Asbestinventarisatetest

Dorpstraat 228, 3060 Bertem

Attestnummer : **20260404-000094.000**

Uitgegeven op : **04.04.2026**

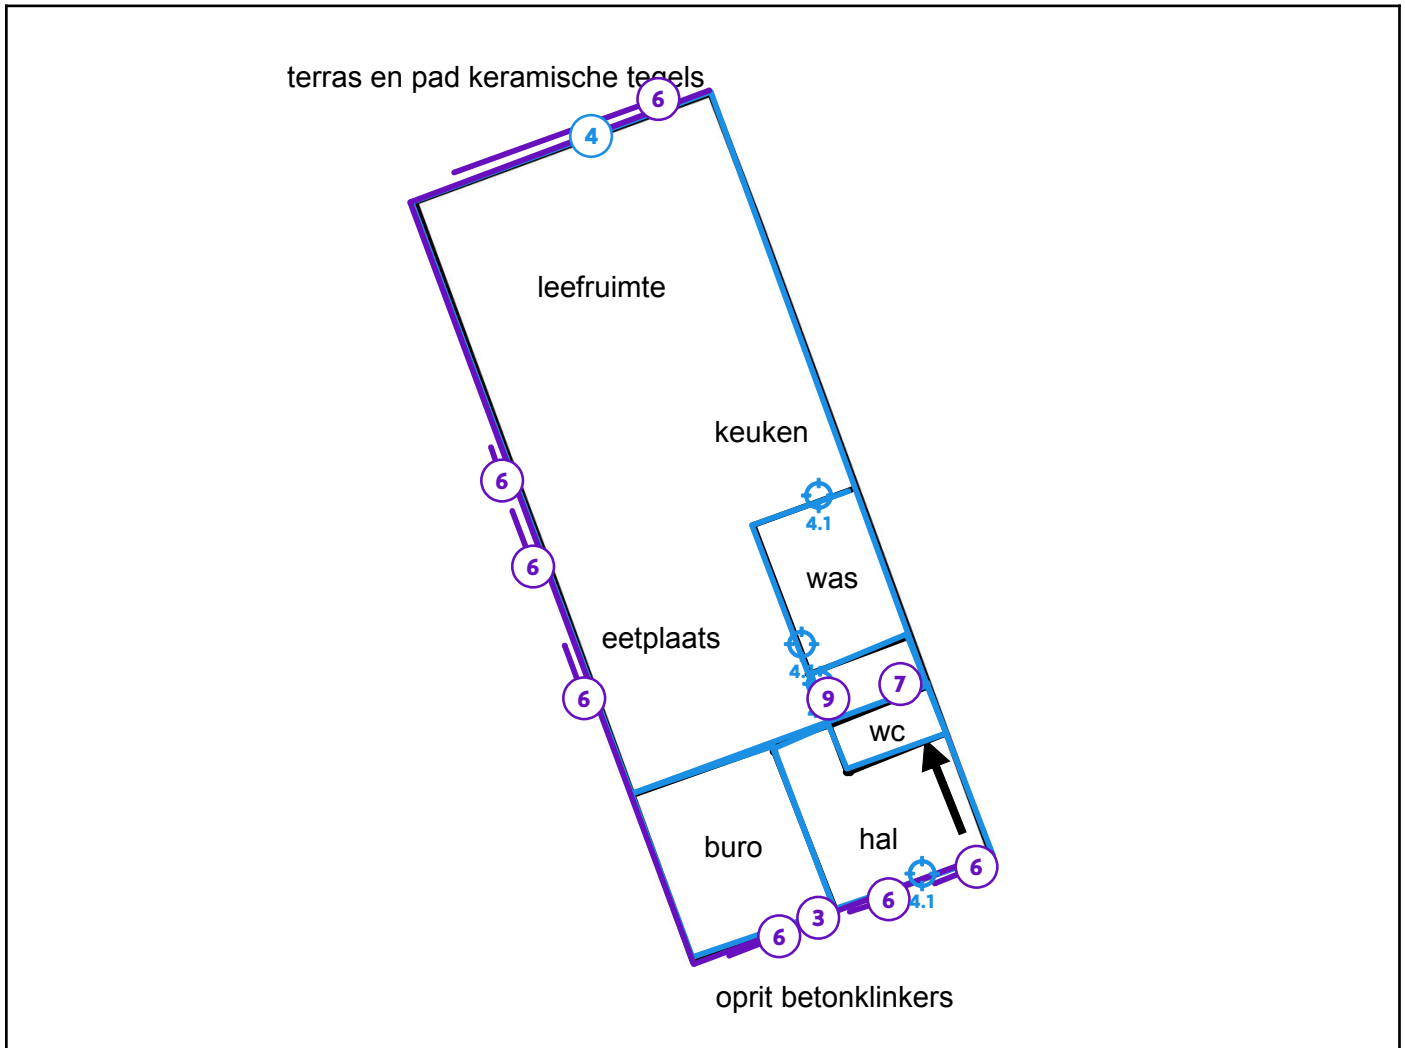
Plan 1.1: Hoofdgebouw GV

Beschrijving	Type	Actie
3. Crepi buitengevel	Advies	-
4. Pleister muur	Geen asbest	-
4.1 Code: Pleister muur	Mengmonster	-
6. Aluramen met rubbers en siliconen 2020	Overige ruimte of materiaal	-
7. Chauffageketel	Overige ruimte of materiaal	-
9. Leidingisolatie kunststof	Overige ruimte of materiaal	-

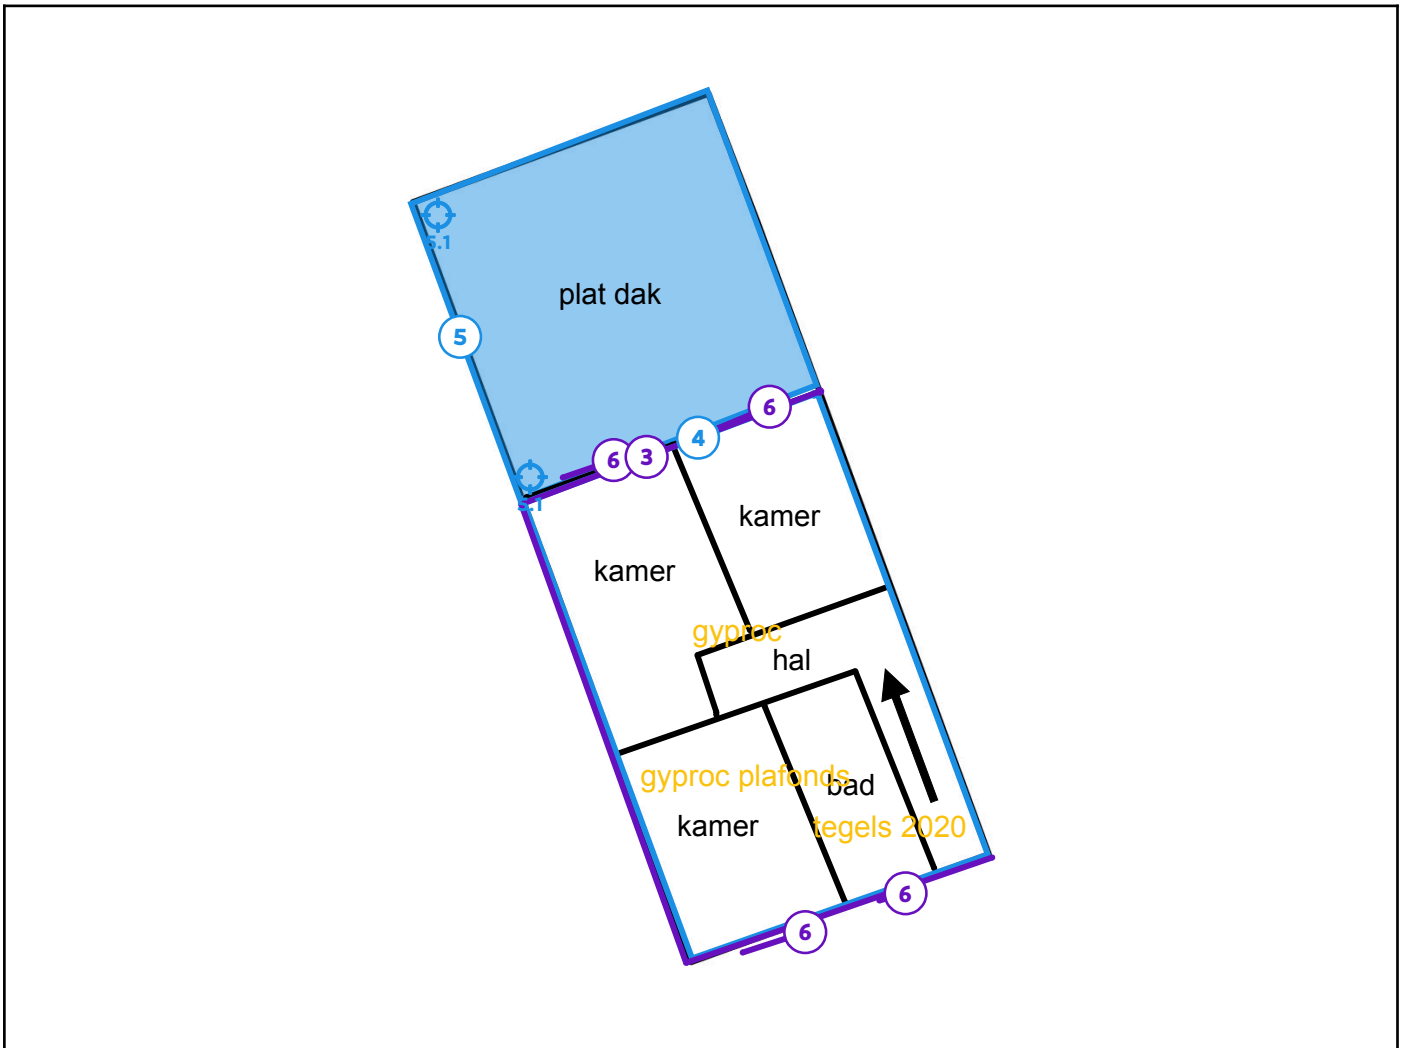
Plan 1.2: Hoofdgebouw V1

Beschrijving	Type	Actie
3. Crepi buitengevel	Advies	-
4. Pleister muur	Geen asbest	-
5. Roofing dakbedekking	Geen asbest	-
5.1 Code: Roofing	Mengmonster	-
6. Aluramen met rubbers en siliconen 2020	Overige ruimte of materiaal	-

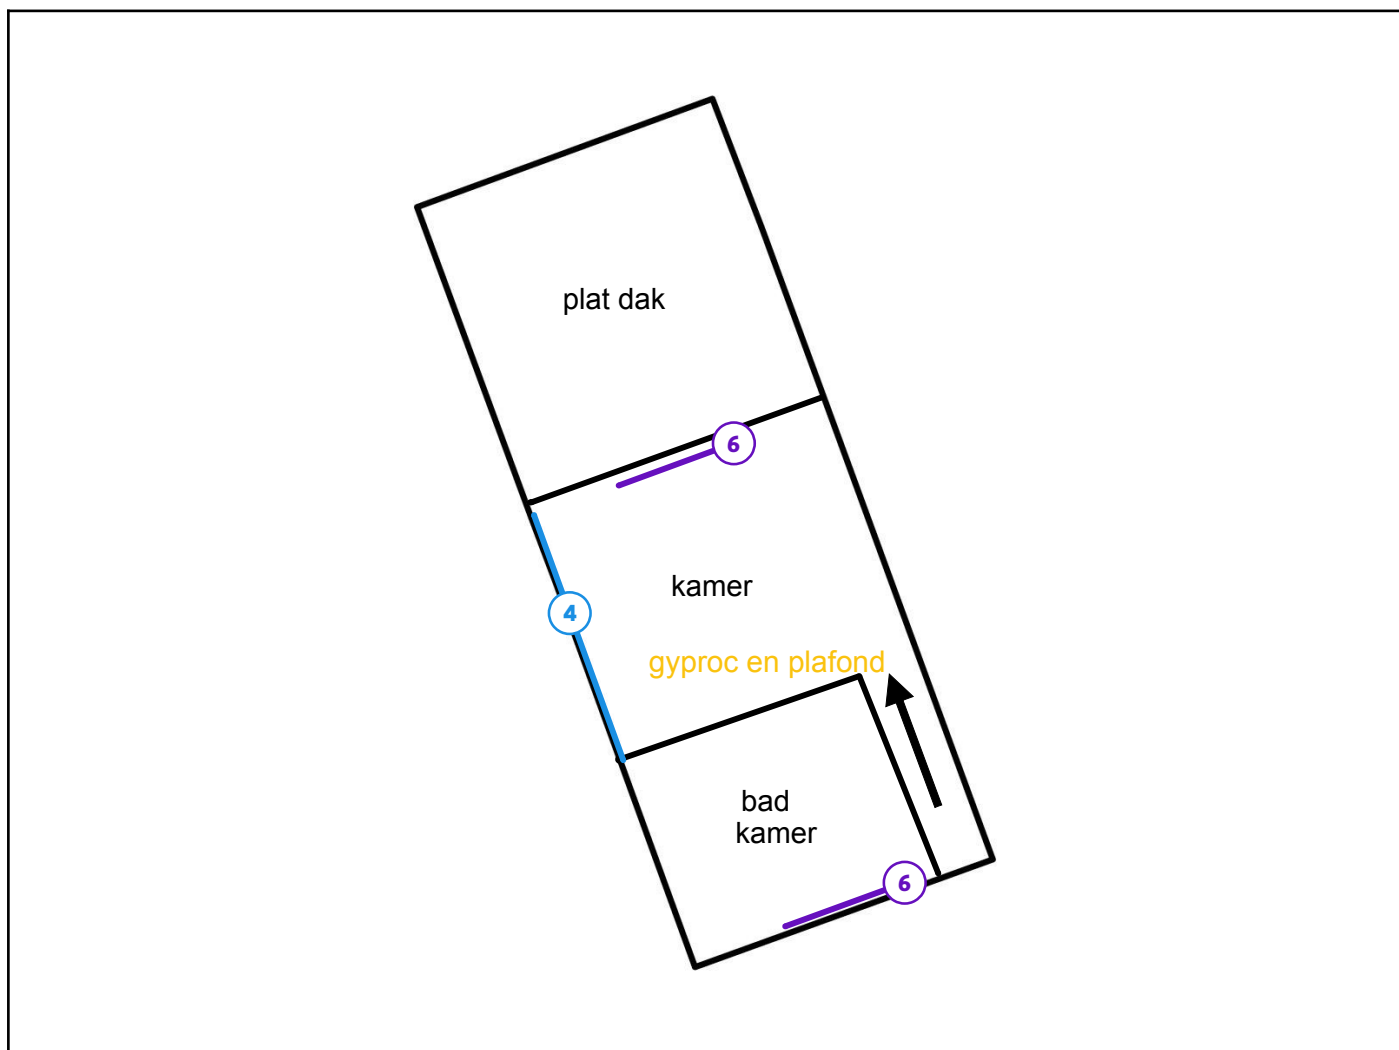
Plan 1.3: Hoofdgebouw V2

Beschrijving	Type	Actie
4. Pleister muur	Geen asbest	-
6. Aluramen met rubbers en siliconen 2020	Overige ruimte of materiaal	-

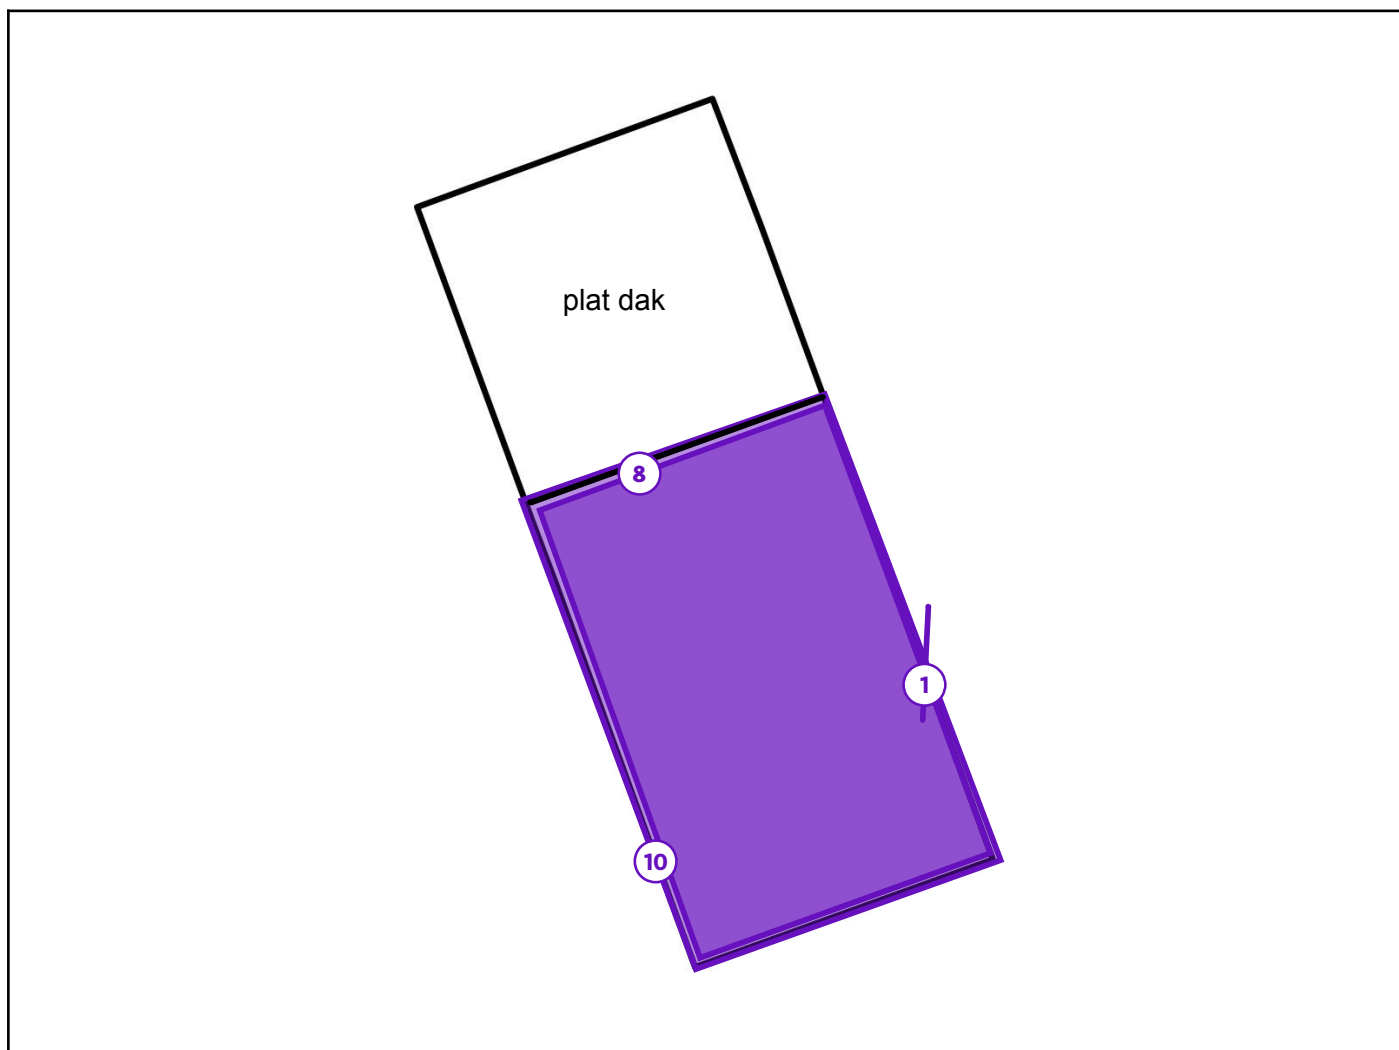
Plan 1.4: Hoofdgebouw dak

Beschrijving	Type	Actie
1. Rookgaskanaal gemetst binnen en schouw buiten metaal	Beperking	-
8. Onderdak kunststof	Overige ruimte of materiaal	-
10. Zwarte dakpannen	Overige ruimte of materiaal	-

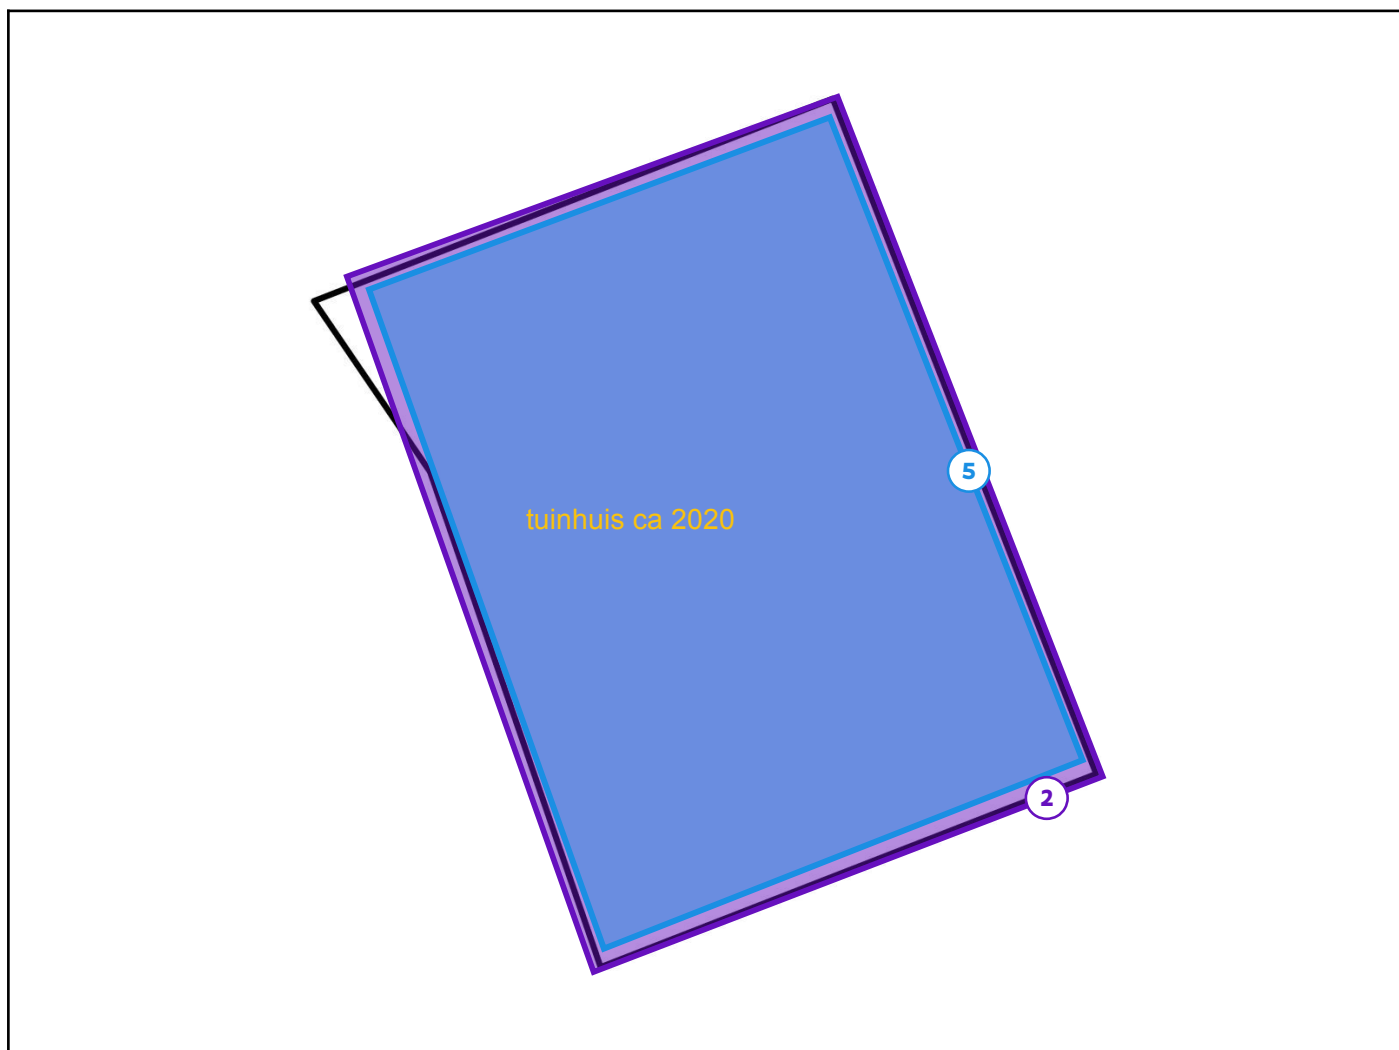
Plan 2.1: Bijgebouw plan

Beschrijving	Type	Actie
2. Tuinhuis hout	Advies	-
5. Roofing dakbedekking	Geen asbest	-
