Asbestinventarisatetest

Potterijstraat 134, 3300 Tienen

Asbestveilig (maar niet asbestvrij)

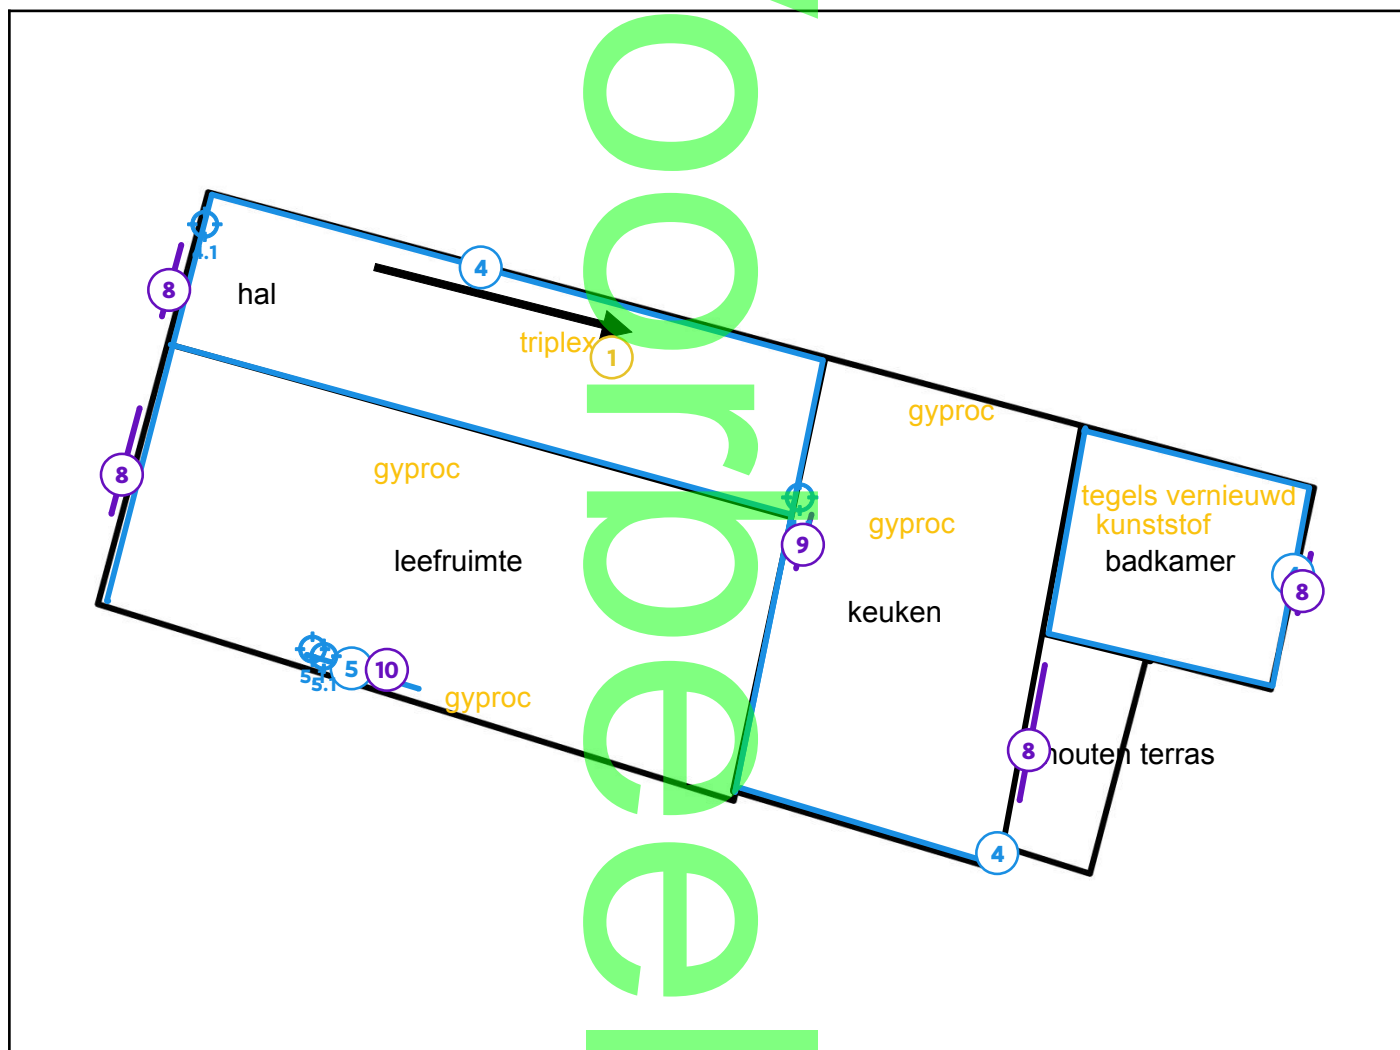
Plan 1.1: Hoofdgebouw GV

Beschrijving	Type	Actie
1. Bakelieten schakelmateriaal	Asbestmateriaal	Zorgvuldig beheren
4. Pleister muur	Geen asbest	-
4.1 Code: Pleister muur	Mengmonster	-
5. Menuiserie kachel	Geen asbest	-
5.1 Code: Menuiserie kachel	Mengmonster	-
7. Pleister plafond	Geen asbest	-
8. PVC ramen met siliconen en rubbers	Overige ruimte of materiaal	-

9. Verwarming elektrisch	Overige ruimte of materiaal	-
10. Pelletkachel	Overige ruimte of materiaal	-

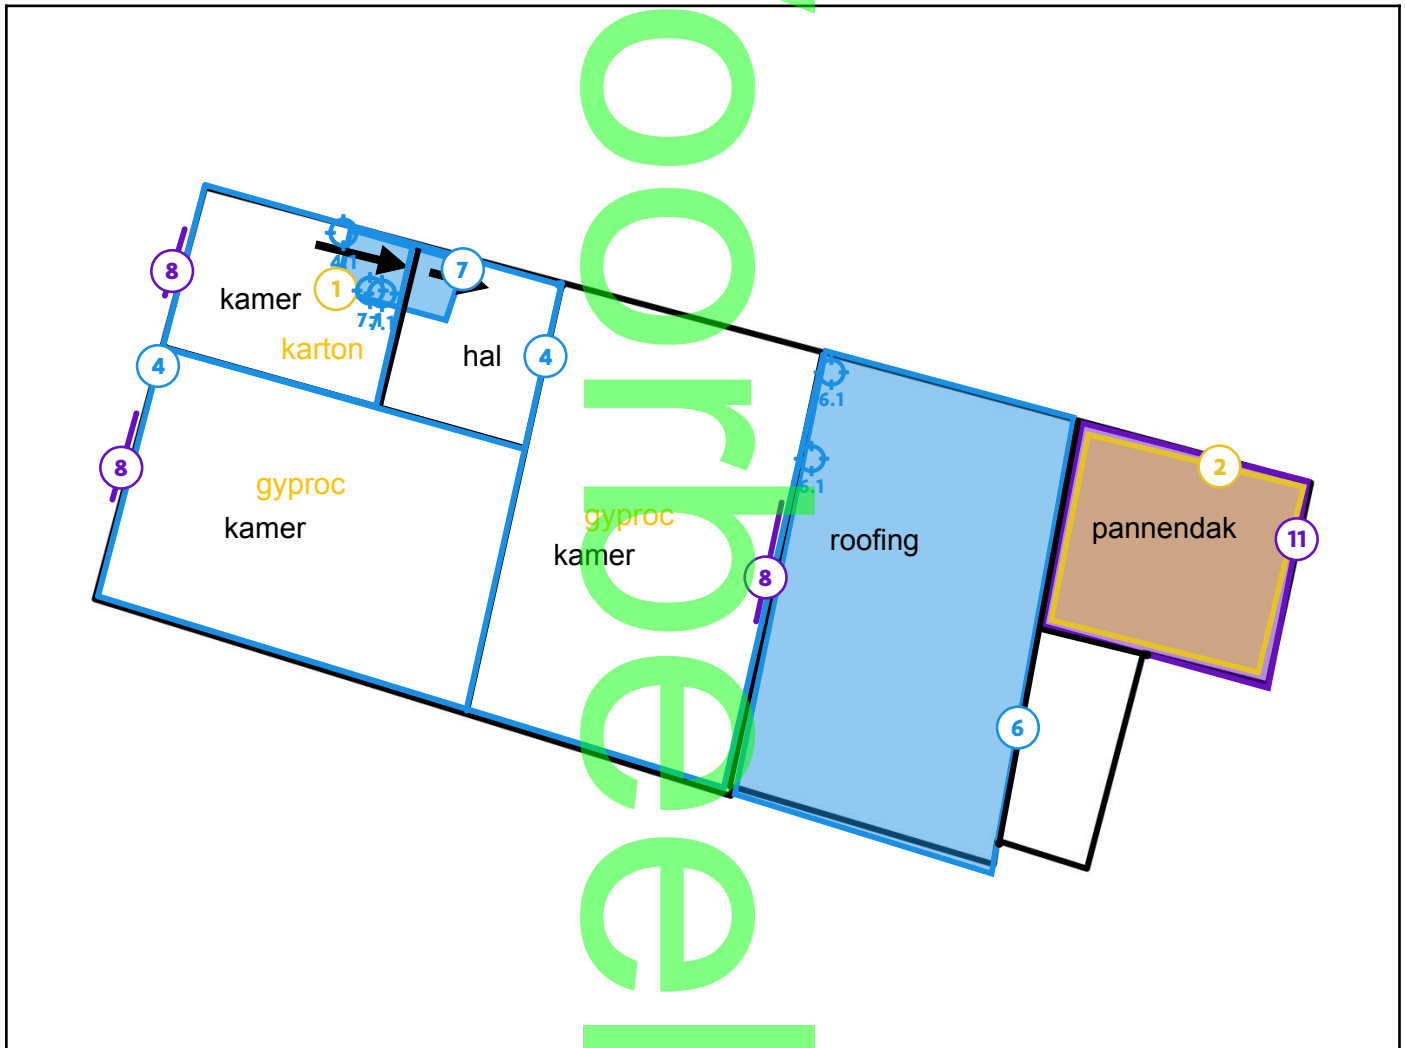
Plan 1.2: Hoofgebouw V1

Beschrijving	Type	Actie
1. Bakelieten schakelmateriaal	Asbestmateriaal	Zorgvuldig beheren
2. Menuiserie onderdak	Asbestmateriaal	Zorgvuldig beheren
4. Pleister muur	Geen asbest	-
4.1 Code: Pleister muur	Mengmonster	-
6. Roofing	Geen asbest	-
6.1 Code: Roofing	Mengmonster	-
7. Pleister plafond	Geen asbest	-

7.1 Code: Pleister plafond	Mengmonster	-
8. PVC ramen met siliconen en rubbers	Overige ruimte of materiaal	-
11. Pannendak	Overige ruimte of materiaal	-

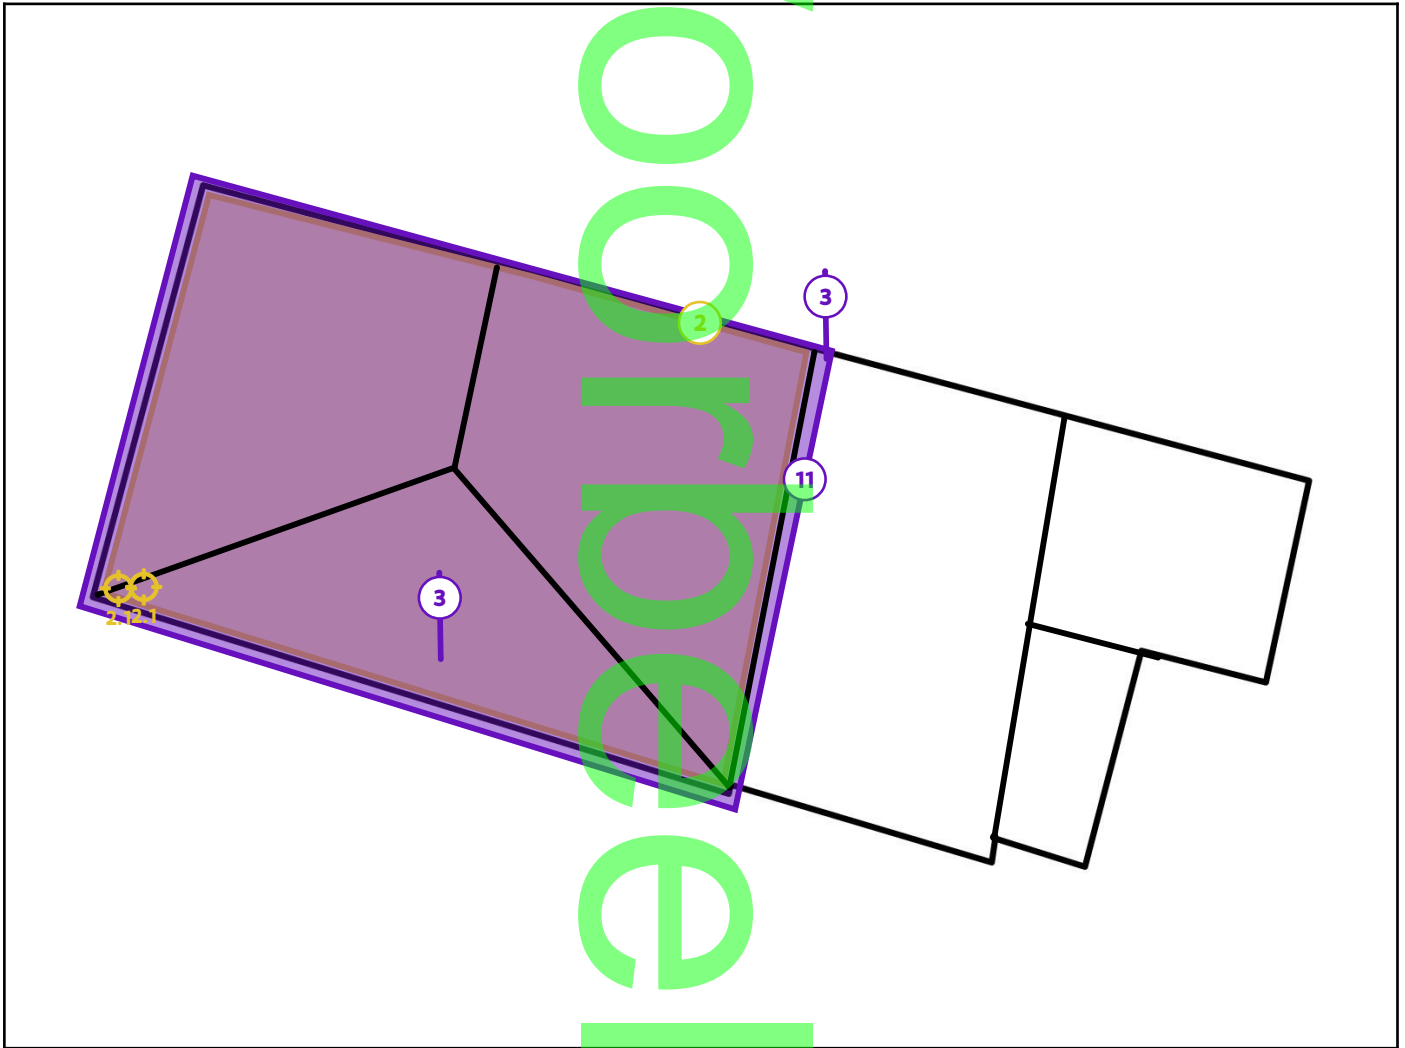
Plan 1.3: Hoofdgebouw zolder dak

Beschrijving	Type	Actie
2. Menuiserie onderdak	Asbestmateriaal	Zorgvuldig beheren
2.1 Code: Menuiserie	Mengmonster	-
3. Rookgaskanaal	Beperking	-
11. Pannendak	Overige ruimte of materiaal	-

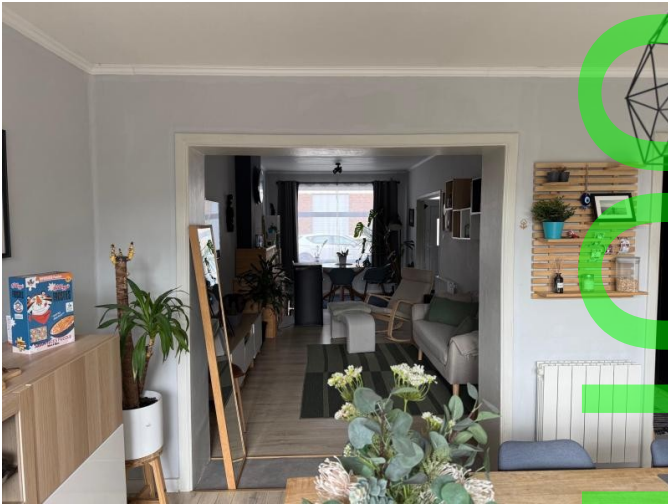
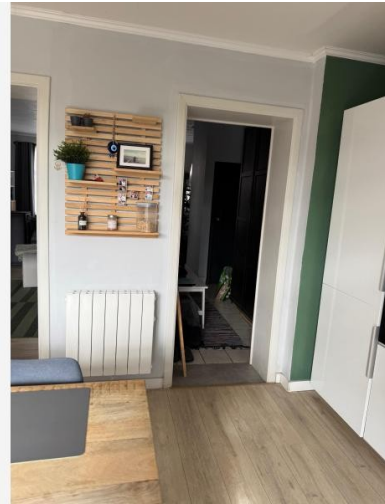
Beschrijving	Notitie	Terug te vinden op plannen
Fiche 8: PVC ramen met siliconen en rubbers	-	Plan 1.1: Hoofdgebouw GV Plan 1.2: Hoofdgebouw V1
Fiche 9: Verwarming elektrisch	aparte elektrische verwarmingstoestellen , maar recente fabricatie	Plan 1.1: Hoofdgebouw GV
Fiche 10: Pelletkachel	pelletkachel van 2006	Plan 1.1: Hoofdgebouw GV
Fiche 11: Pannendak	-	Plan 1.2: Hoofdgebouw V1 Plan 1.3: Hoofdgebouw zolder dak
