Asbestinventarisatetest

Duisburgsestraat 14, 3001 Leuven

Attestnummer : 20260330-000157.001

Uitgegeven op : 30.03.2026

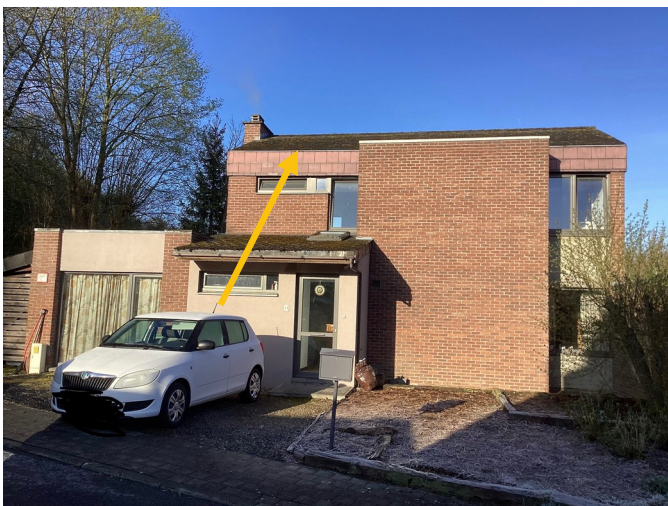
Situeringfoto

Conclusie

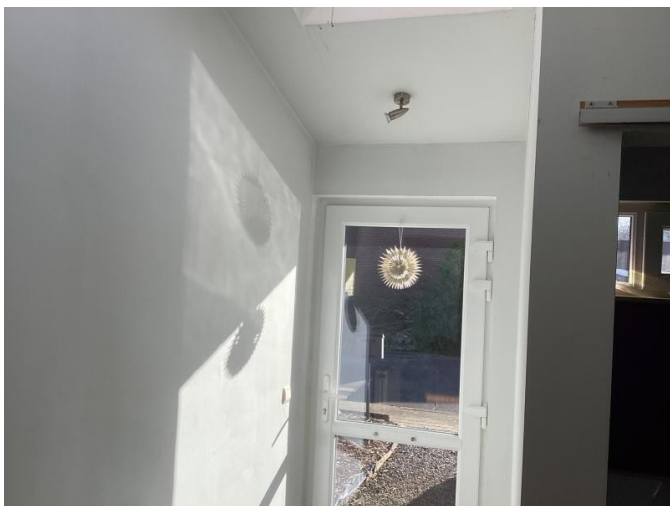
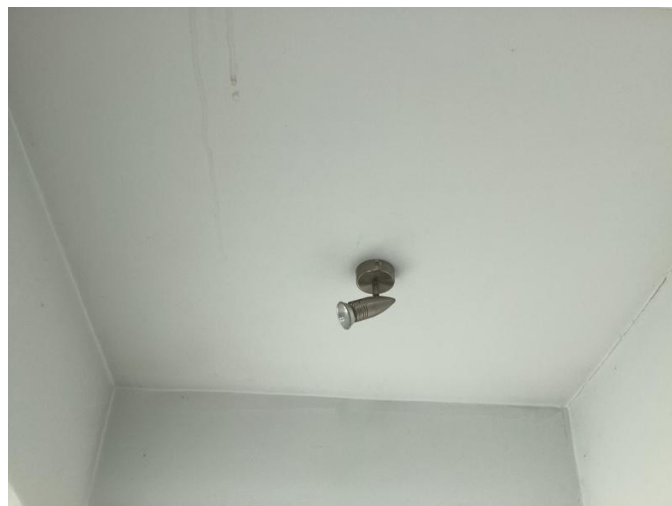
Informatie over een niet-asbestverdacht materiaal

Basis voor advies	De asbestdeskundige beoordeelt het materiaal als niet-asbestverdacht.
--------------------------	---

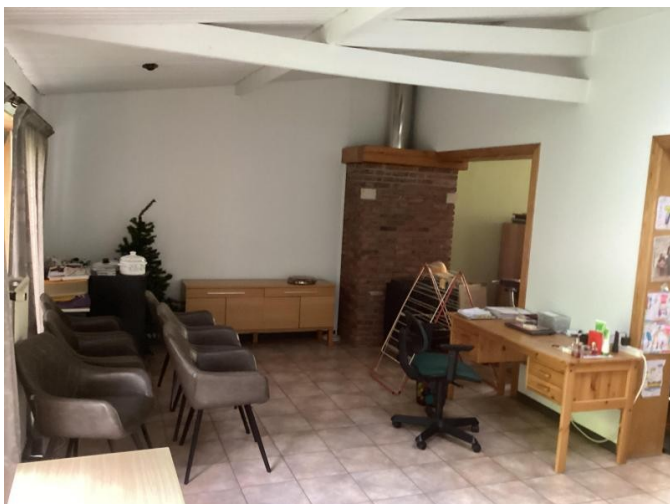
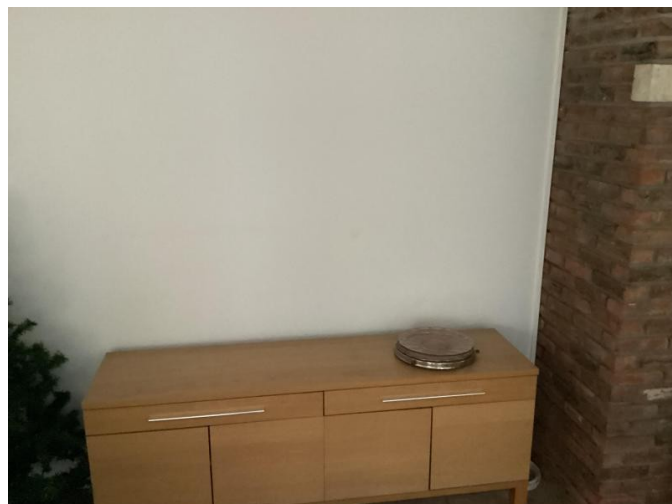
Informatie over een niet-asbestverdacht materiaal

Basis voor advies	De asbestdeskundige beoordeelt het materiaal als niet-asbestverdacht.
--------------------------	---

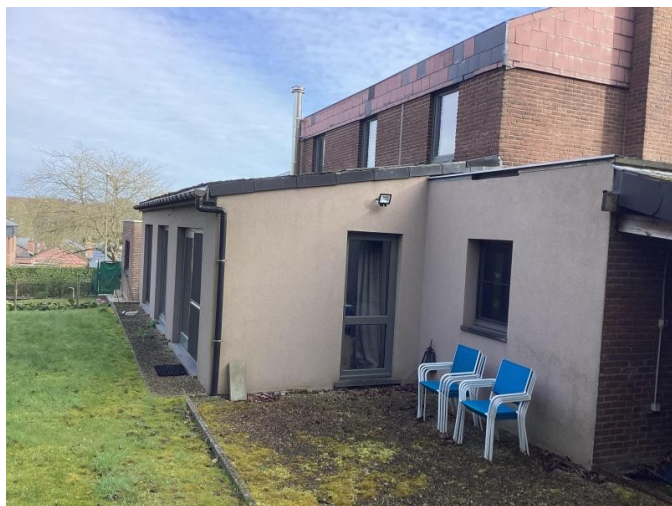
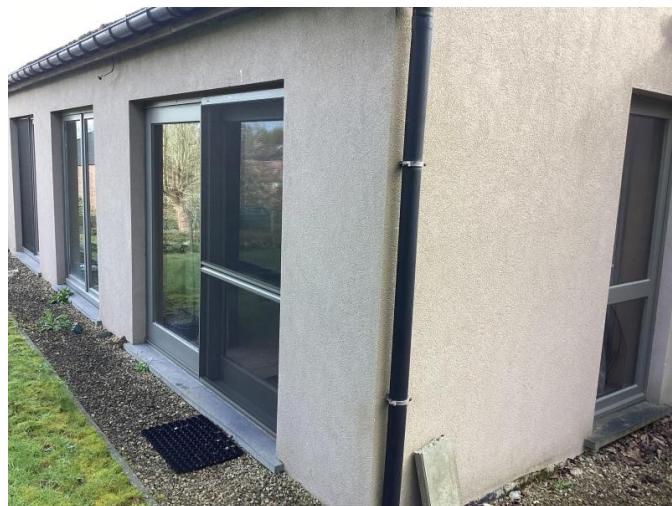
Informatie over een niet-asbestverdacht materiaal

Basis voor advies	De asbestdeskundige beoordeelt het materiaal als niet-asbestverdacht.
--------------------------	---

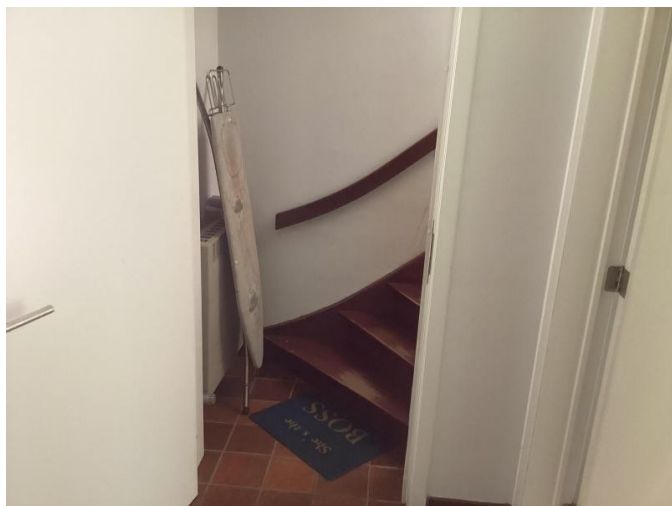
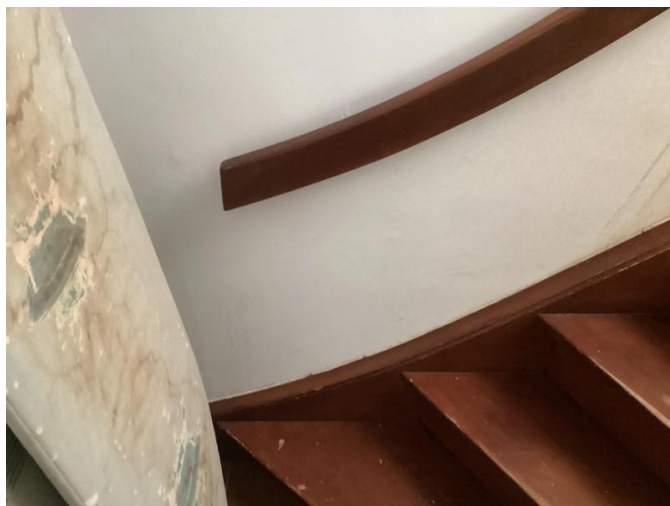
Beschrijving	Pleisterwerk plafonds
Omgeving	Binnen
Primaire drager	Plafond
Bindmiddel van materiaal	Gips - kalk
Gebondenheid op basis van bindmiddel	Niet-hechtgebonden
Hoeveelheid (oppervlakte - dikte - aantal)	• 180,00 m ² - 1,00 cm - 1 stuk
Totaal volume	1,80 m ³
Identificatiemethode	Een monstername door de asbestdeskundige met laboanalyse door een asbestlabo.
Destructieve handeling voor identificatie	Nee
Opmerking	<p>Er zijn stalen genomen op de voorgeschreven en toegankelijke plaatsen, met name op locaties waar pleisterwerk aanwezig is.</p> <p>Trap.</p> <p>Slaapkamer 4.</p> <p>Badkamer.</p> <p>Het plafond van de cv ruimte zijn niet bepleisterd met gips/kalk.</p> <p>Bij enkele plafonds is vastgesteld dat deze deels zijn bezet, waardoor het niet volledig zichtbaar is wat zich hierachter bevindt. Het is daarom mogelijk dat er achter deze bezette muren verdachte materialen aanwezig zijn, welke niet direct kunnen worden geïnspecteerd of bemonsterd.</p>

Conclusie

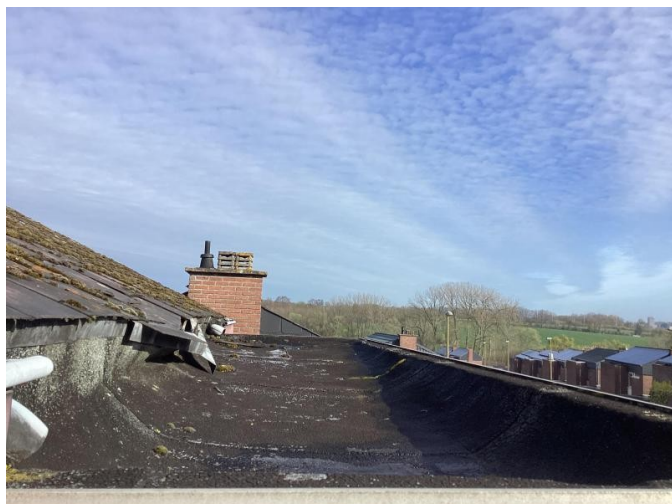
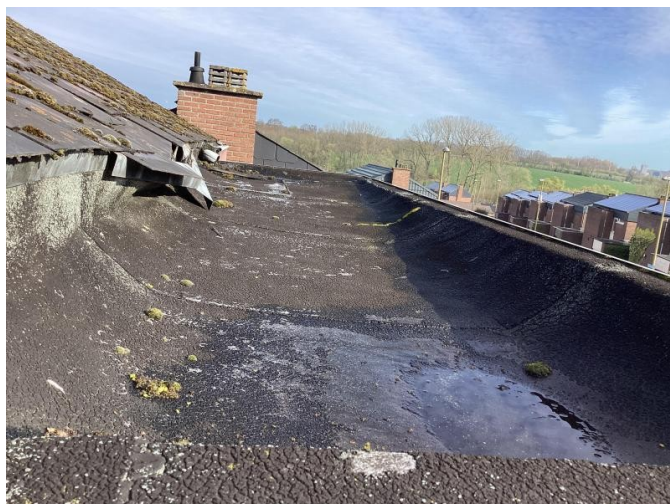
Fiche 18: Plat dak 1

Geen asbest

Conclusie

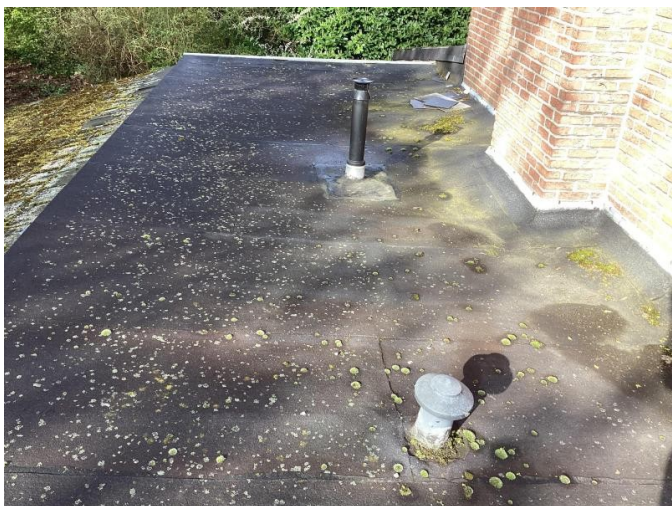
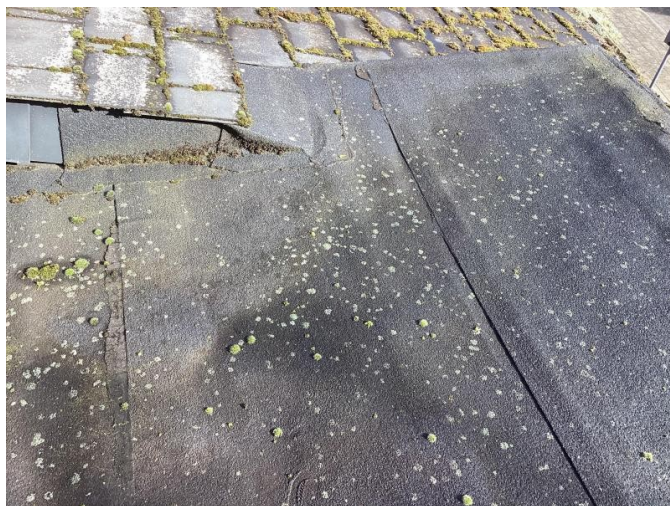
Fiche 19: Plat dak 2

Geen asbest

Conclusie

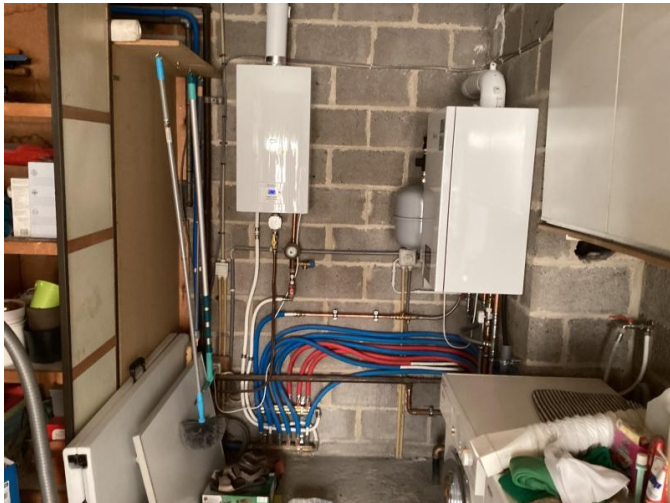
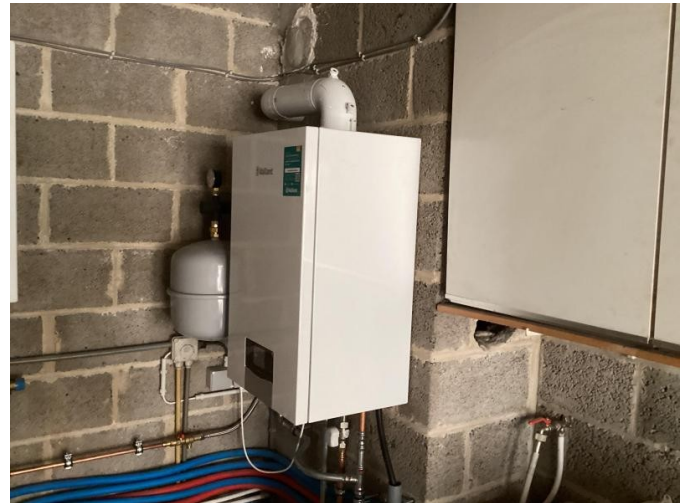
Beschrijving	Notitie	Terug te vinden op plannen
Fiche 20: CV-ketel (niet verdacht)	De CV-ketel (dichtingen, isolerend materiaal) is niet asbestverdacht.	Plan 1.1: Grondplan gelijkvloers
Fiche 21: Rookgaskanaal	Deze bestaat uit een inoxen buis.	-
Fiche 22: Afwerkingsmateriaal schrijnwerk	Deze bestaat uit siliconen.	-
