Asbestinventarisatetest

Kerkstraat 28, 3060 Bertem

Attestnummer : 20240714-000167.000

Niet-asbestveilig

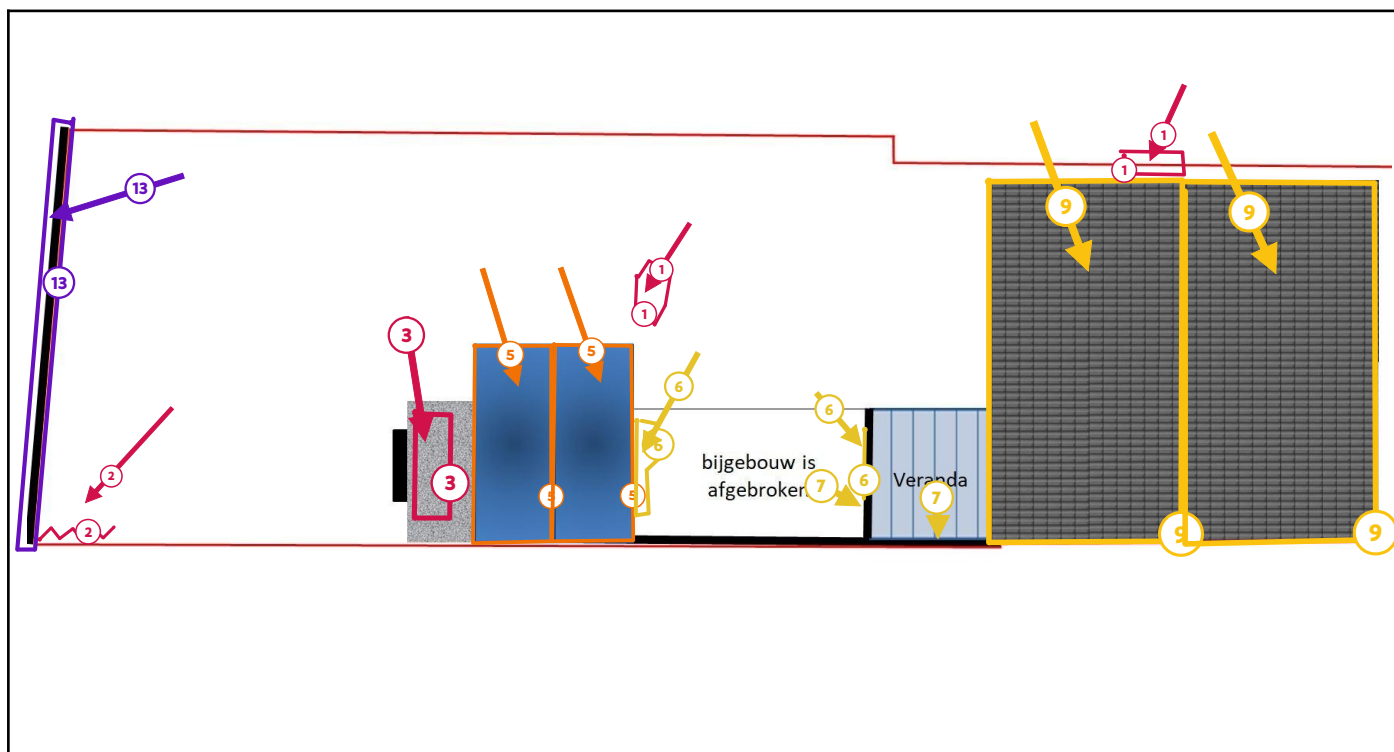
Plan 1.1: Bovenaanzicht

Beschrijving	Type	Actie
1. Roofing op bodem	Asbestmateriaal	Dringend verwijderen
2. Golfplaat rechtstaand tegen schutting	Asbestmateriaal	Dringend verwijderen
3. Golfplaten bovenop kippenhok losliggend	Asbestmateriaal	Dringend verwijderen
5. Vezelcement leien op schuurtje	Asbestmateriaal	Verwijderen
6. Roofing resten van oud dak	Asbestmateriaal	Zorgvuldig beheren
7. Bakeliet schakelaars en lampenhouders	Asbestmateriaal	Zorgvuldig beheren
9. Vernieuwd dak van het hoofdgebouw	Uitsluiting	-
13. Betonnen Dekstenen op muur achteraan	Advies	-

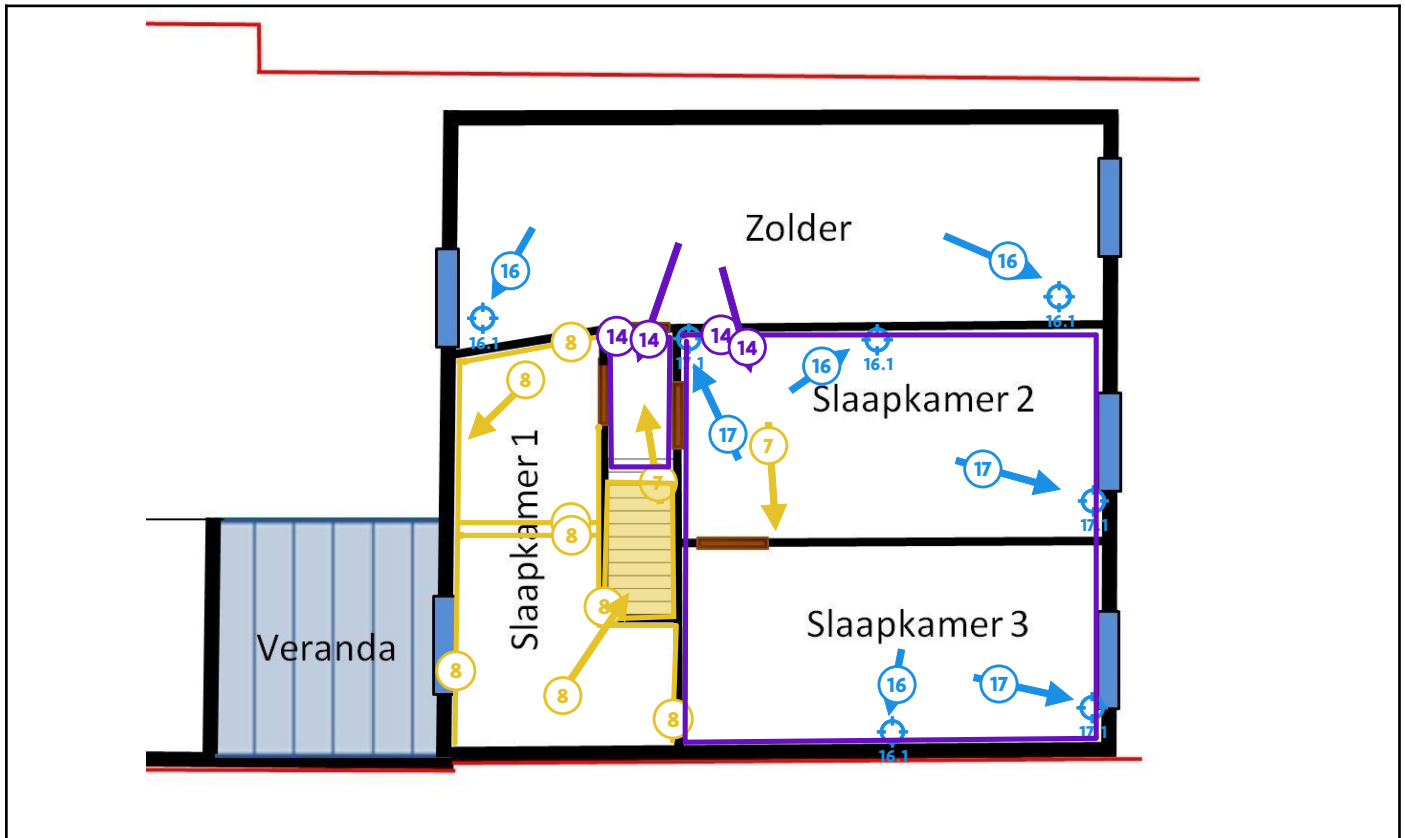
Plan 1.2: 1ste Verdieping

Beschrijving	Type	Actie
7. Bakeliet schakelaars en lampenhouders	Asbestmateriaal	Zorgvuldig beheren
8. Menuiserie afwerking binnenwand van slaapkamer achteraan	Asbestmateriaal	Zorgvuldig beheren
14. Vinyl vloerbekleding	Advies	-
16. Pleister Plafond	Geen asbest	-
16.1 Code: MM01	Mengmonster	-
17. Pleister Wand	Geen asbest	-
17.1 Code: MM02	Mengmonster	-

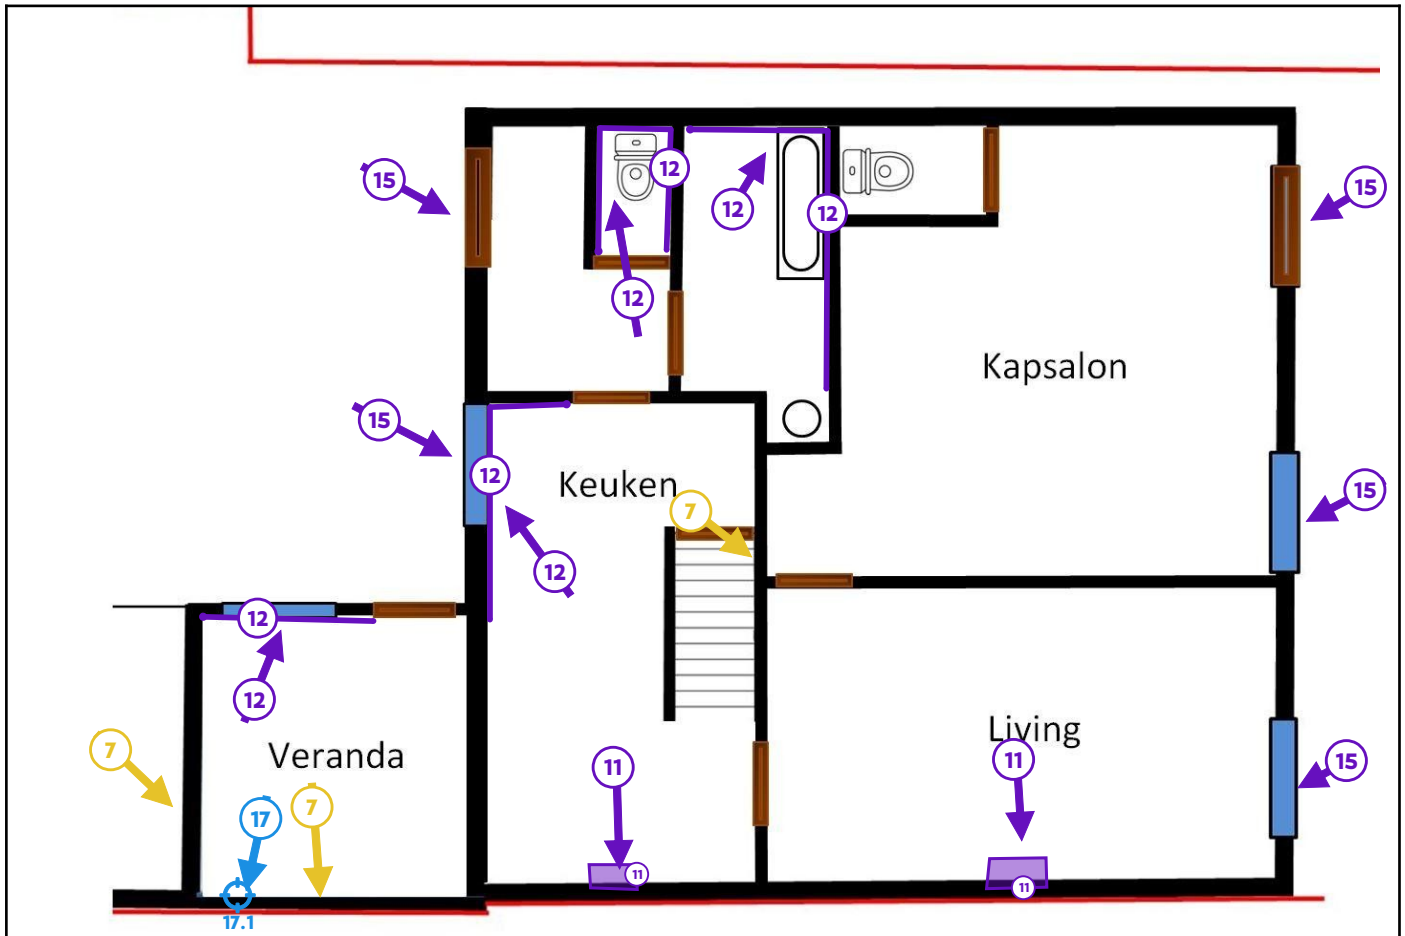
Plan 1.3: Gelijkvloers

Beschrijving	Type	Actie
7. Bakeliet schakelaars en lampenhouders	Asbestmateriaal	Zorgvuldig beheren
11. Gaskacheltjes in living en keuken	Advies	-
12. Tegellijm achter muurtegels	Advies	-
15. Ramen en deuren van hoofdgebouw (2014)	Advies	-
17. Pleister Wand	Geen asbest	-
17.1 Code: MM02	Mengmonster	-

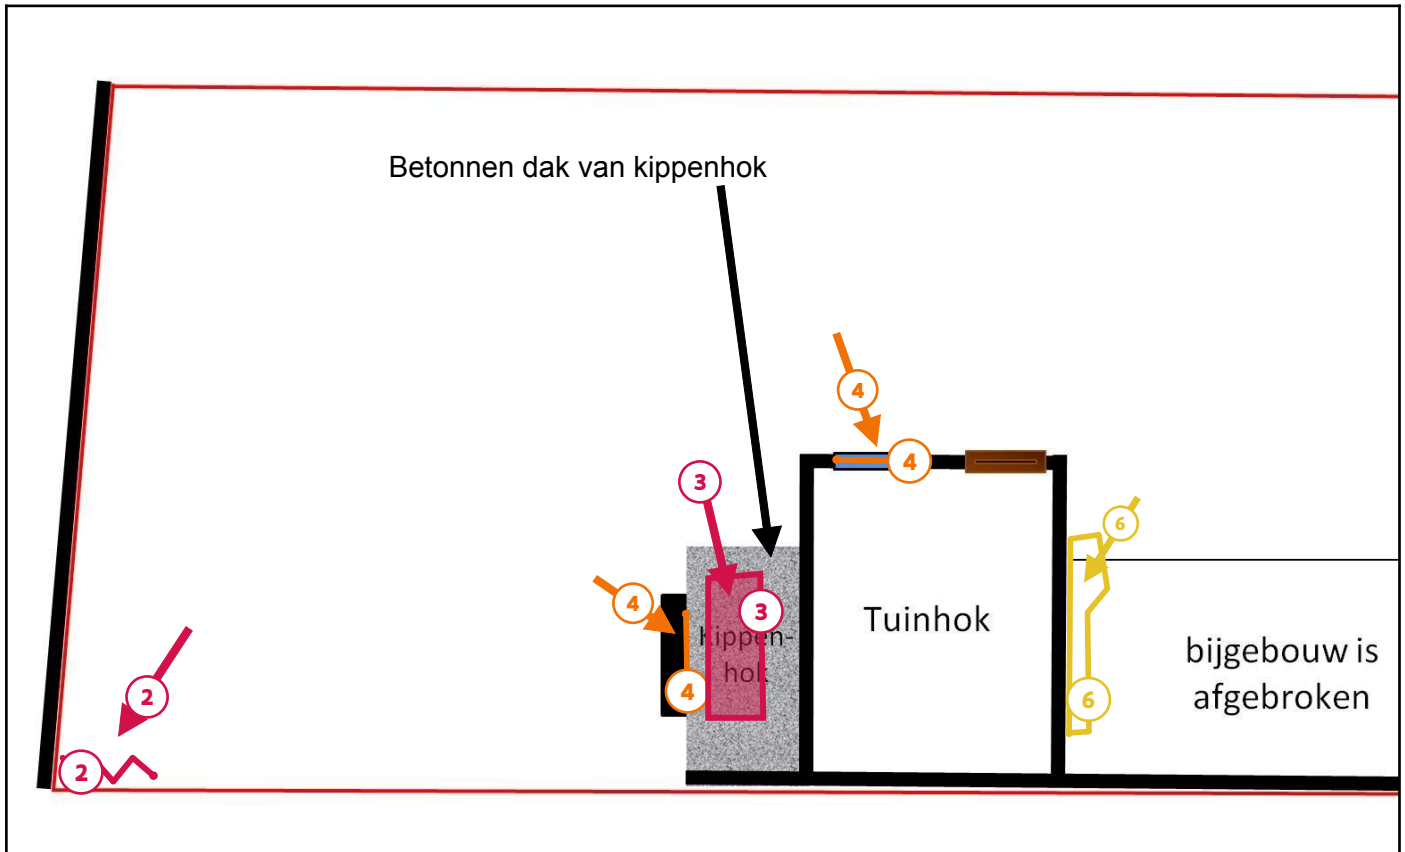
Plan 1.4: Tuinberging

Beschrijving	Type	Actie
2. Golfplaat rechtstaand tegen schutting	Asbestmateriaal	Dringend verwijderen
3. Golfplaten bovenop kippenhok losliggend	Asbestmateriaal	Dringend verwijderen
4. Ramen met stopverf	Asbestmateriaal	Verwijderen
6. Roofing resten van oud dak	Asbestmateriaal	Zorgvuldig beheren

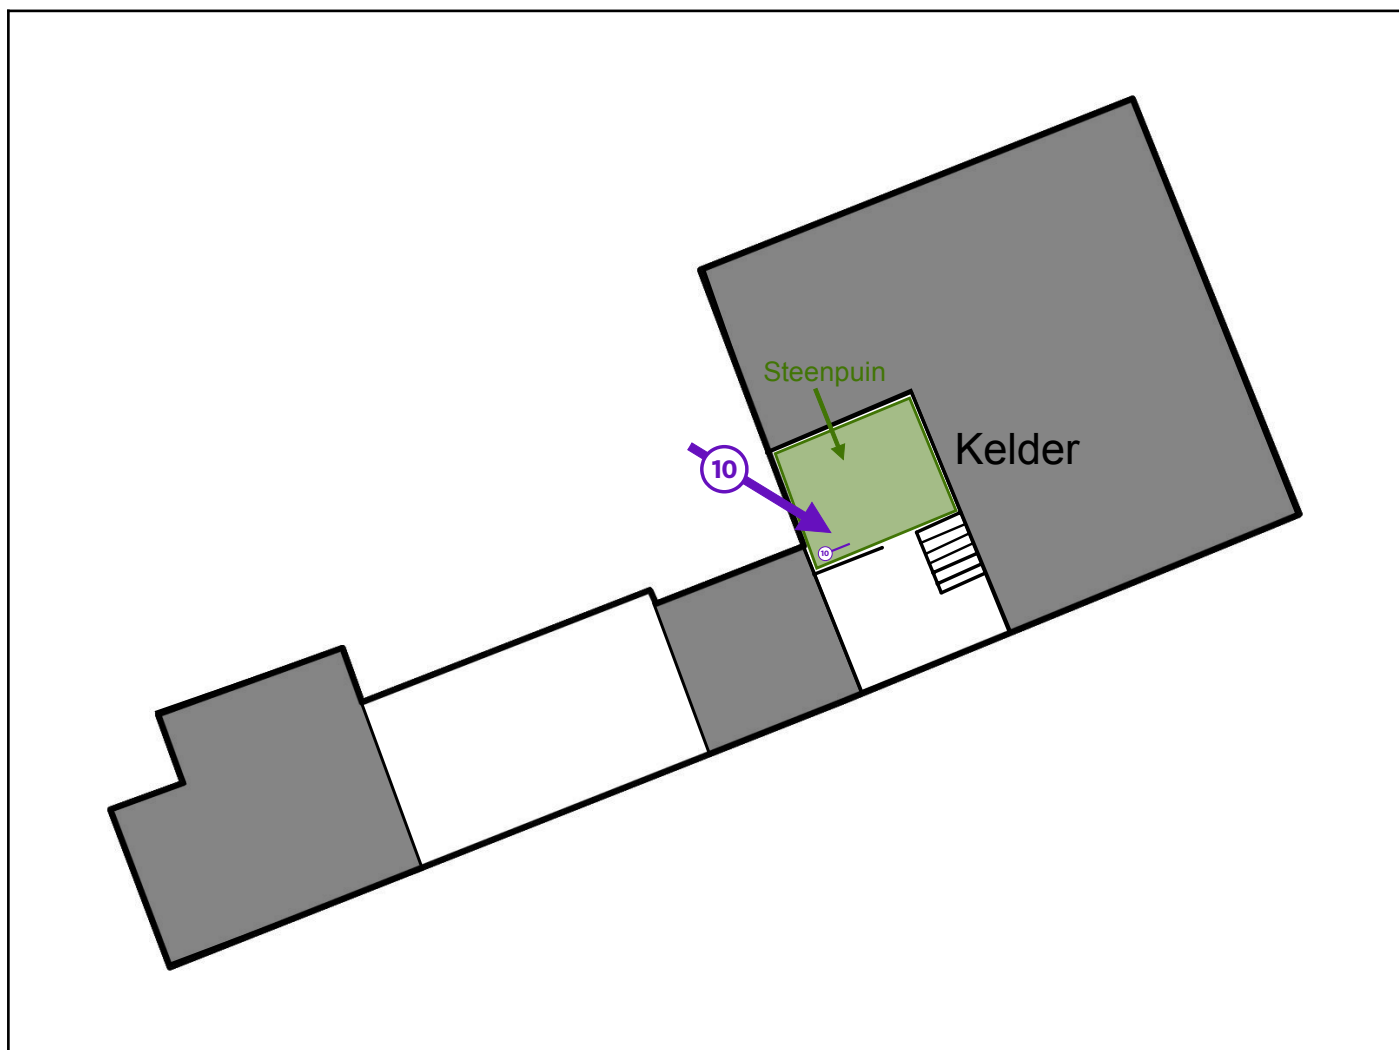
Plan 1.5: Hoofdgebouw plan

Beschrijving	Type	Actie
10. 'Type menuiserie' plaat in kelder tussen steenpuin.	Puin, steenslag, (water)bodem	-

Beschrijving	'Type menuiserie' plaat in kelder tussen steenpuin.
Type afvalstof	Betreft resten (contaminatie) van verwerking of beschadiging
Type resten (contaminatie)	<ul style="list-style-type: none">• Stukken, fragmenten (vermengd in materiaal)
Besmette materialen	<ul style="list-style-type: none">• Steenslag, puin of grond en stenen
Bron van de resten	Bron van de resten is niet meer aanwezig
Omgeving	Binnen
Primaire drager	Puin of gemengde grond en stenen (geen bodem)
Gebondenheid resten	Hecht
Hoeveelheid (gewicht - aantal)	<ul style="list-style-type: none">• 2,00 kg - 1 stuk
Totaal gewicht	2,00 kg
Eenvoudig bereikbaar	Ja
Identificatiemethode	Vaststelling zonder monsternamen
Opmerking	In de kelder heeft de vorige eigenaar steenpuin gedumpt via het kolengat. Daartussen is minstens 1 stuk vezelcementplaat 'type menuiserie' zichtbaar. de kans is groot dat er onder het puin nog meerdere stukken aanwezig zijn.

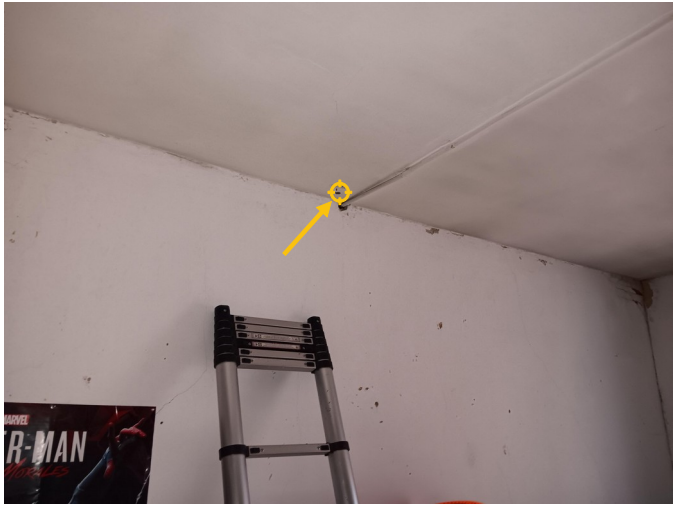
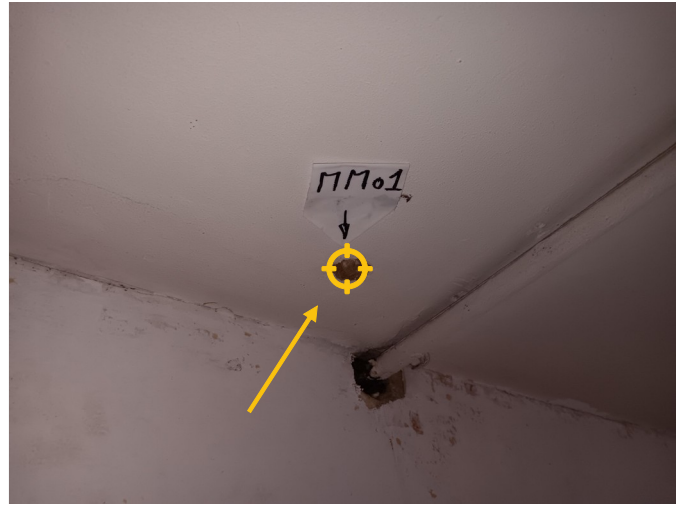
Fiche 16: Pleister Plafond

Geen asbest

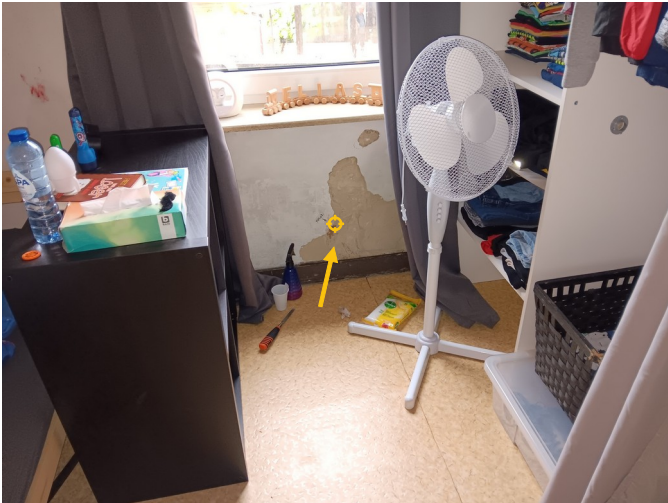
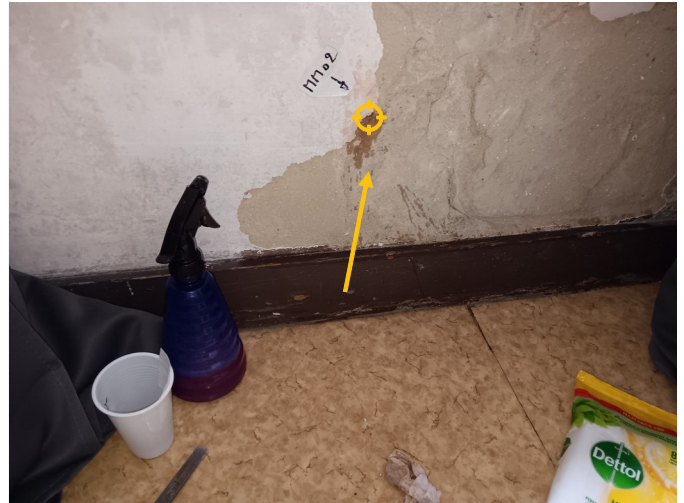
Fiche 17: Pleister Wand

Geen asbest
