# Asbestinventarisat attest

Sint-Truidensesteenweg 707, 3300 Tienen

Attestnummer : 20230930-000151.001

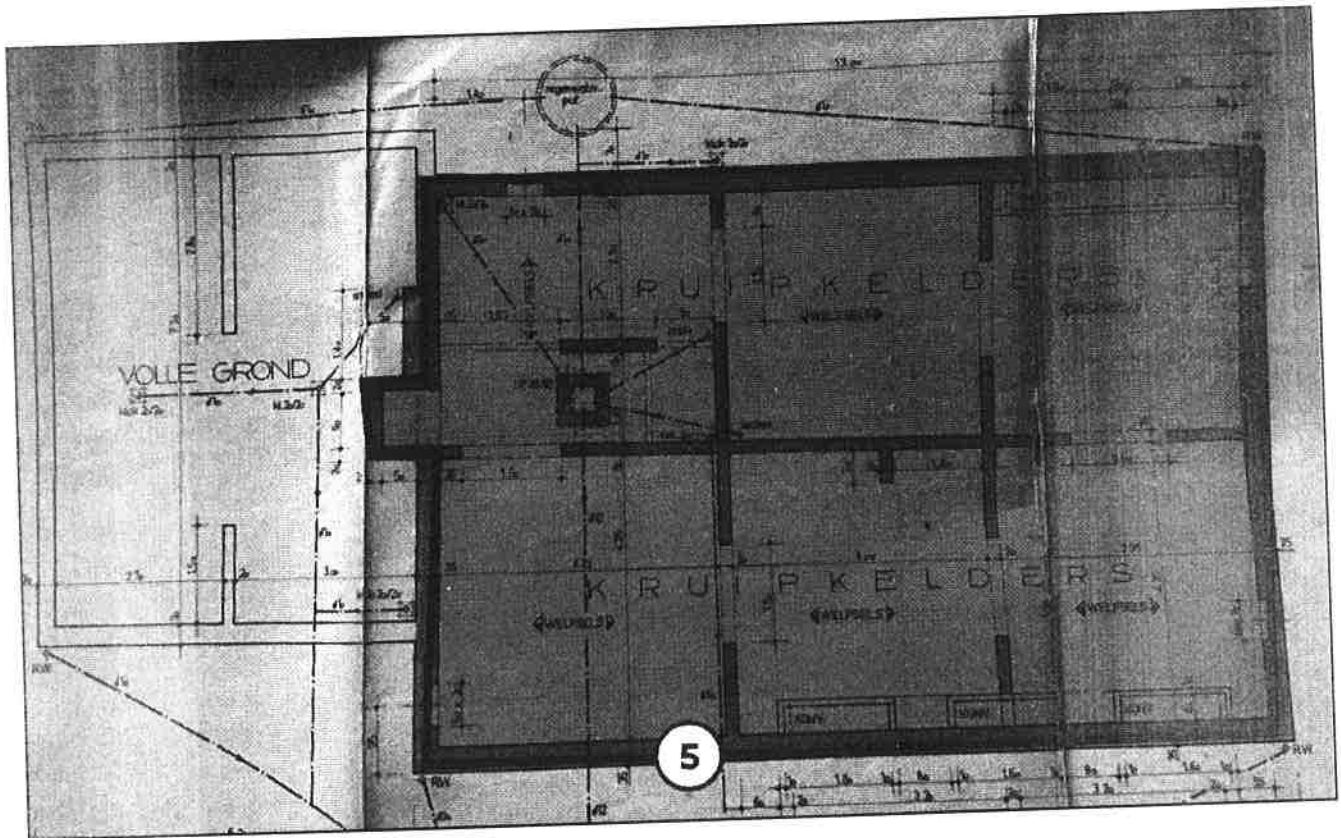
## Plan 1.1: Hoofgebouw Plan V-1

5. Kruipkelder

Beperking

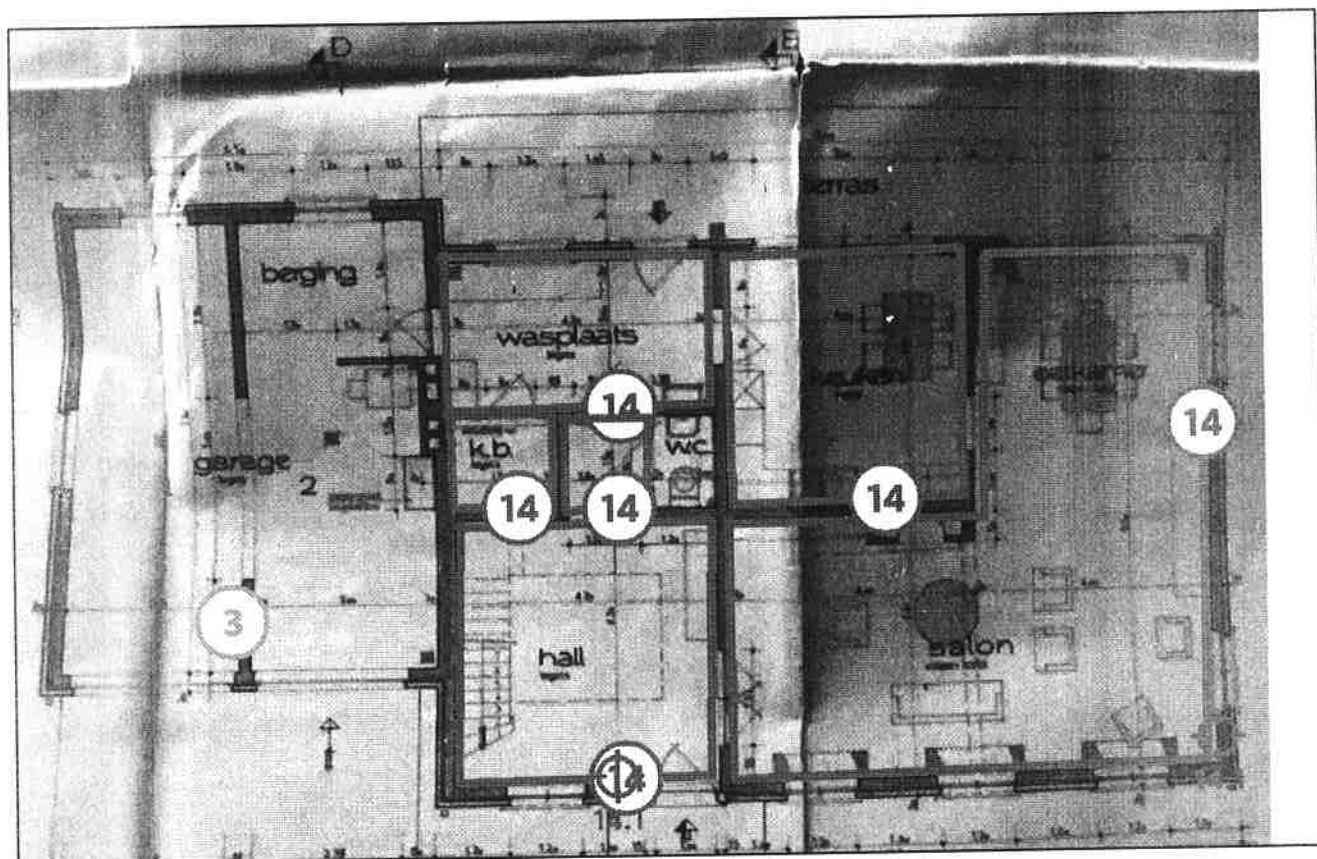
## Plan 1.2: Hoofdgebouw Plan V+0

Beschrijving	Type	Actie
3. Elektriciteitsmeter bakeliet	Asbestmateriaal	Zorgvuldig beheren
14. Pleister muur	Geen asbest	-
14.1 Code: MM01 pleister muur	Mengmonster	-

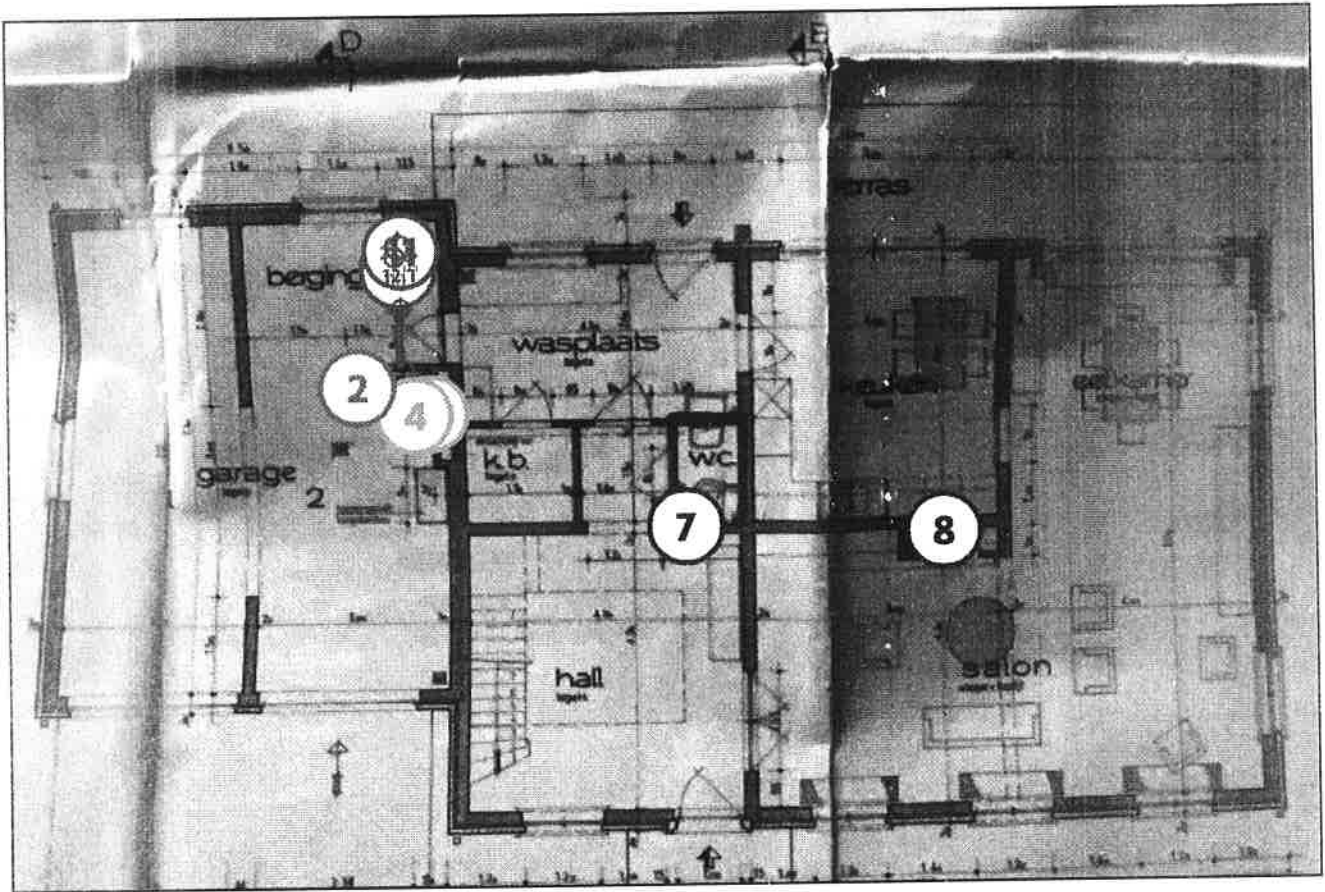
## Plan 1.4: Hoofgebouw Plan V+0

Beschrijving	Type	Actie
2. Brander CV-ketel 1985	Asbestmateriaal	Verwijderen
4. Roetschuiven	Asbestmateriaal	Zorgvuldig beheren
7. Faience tegels wc en badkamer	Advies	-
8. Geen koord aanwezig in de kachel	Advies	-
11. Leidingisolatie recht	Geen asbest	-
11.1 Code: MM03 leidingisolatie recht	Mengmonster	-
12. Leidingisolatie bocht	Geen asbest	-
12.1 Code: MM04	Mengmonster	-

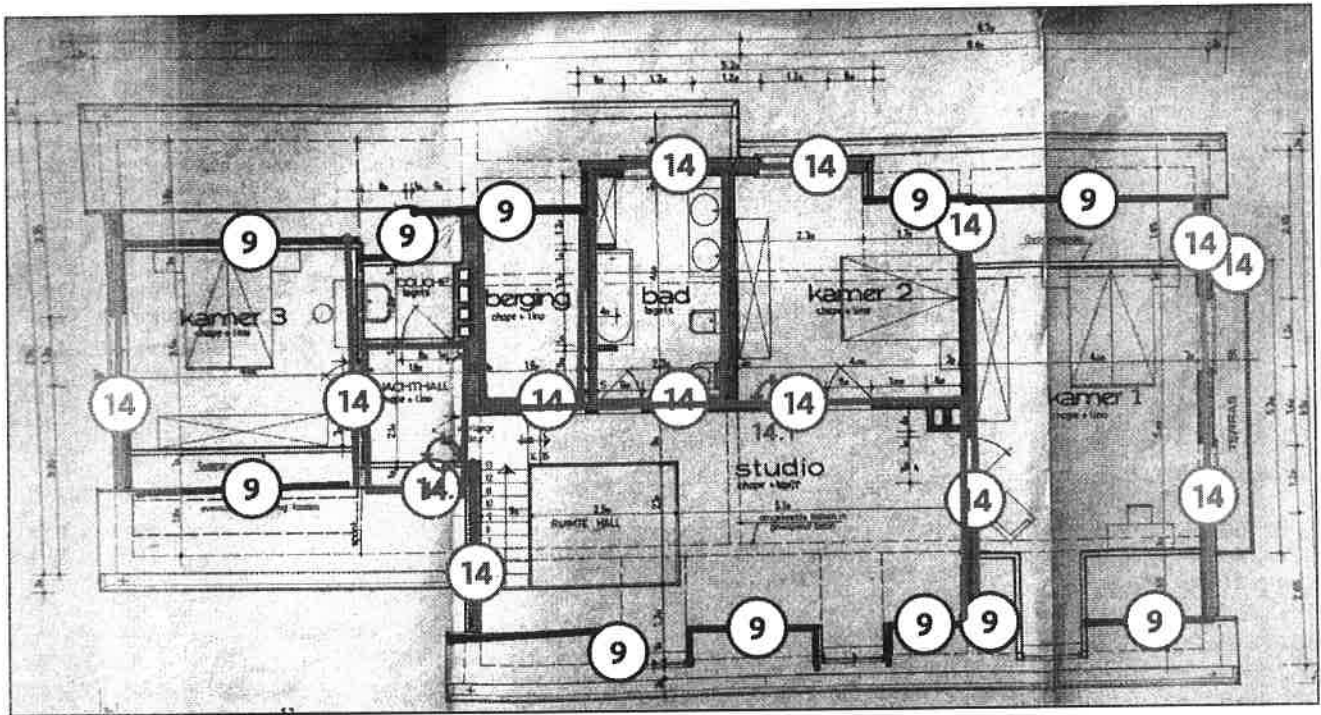
## Plan 1.5: Hoofgebouw Plan V+1

Beschrijving	Type	Actie
9. Gipsplaten schuine wanden V+1	Advies	-
14. Pleister muur	Geen asbest	-
14.1 Code: MM01 pleister muur	Mengmonster	-

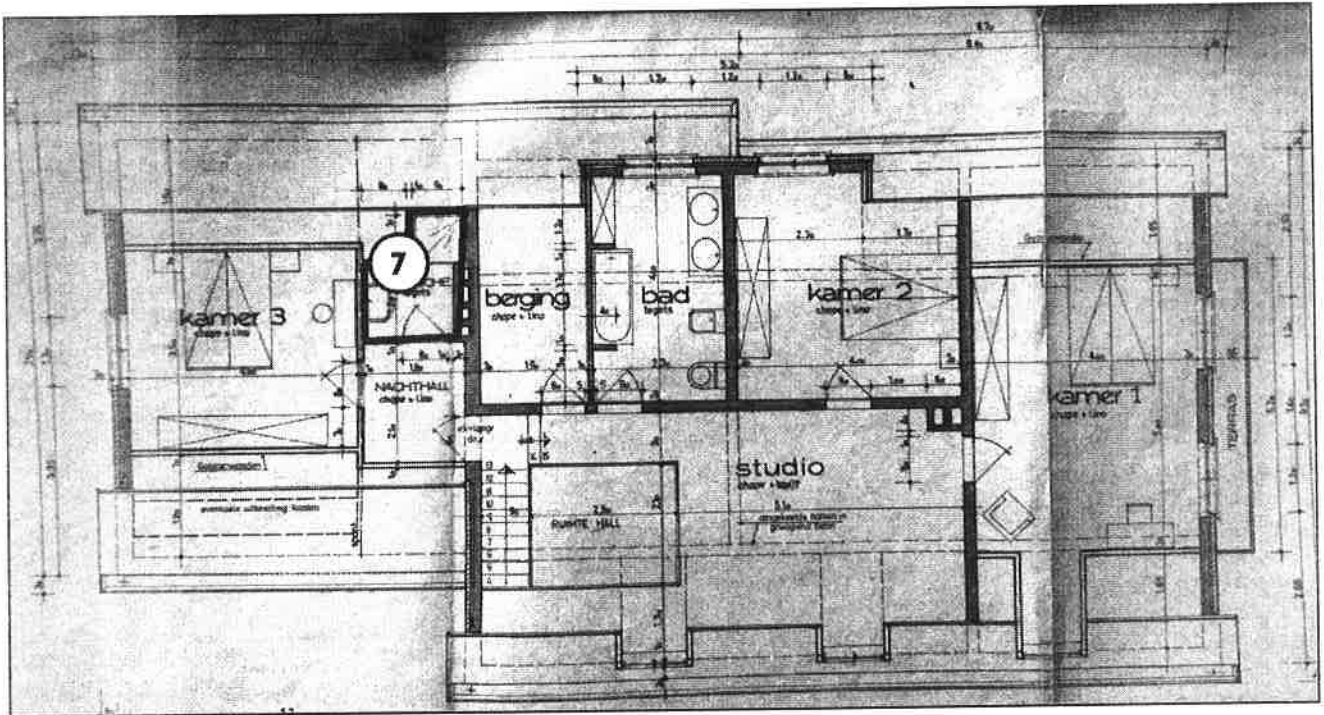
## Plan 1.7: Hoofgebouw Plan V+1

Beschrijving	Type	Actie
7. Faience tegels wc en badkamer	Advies	-

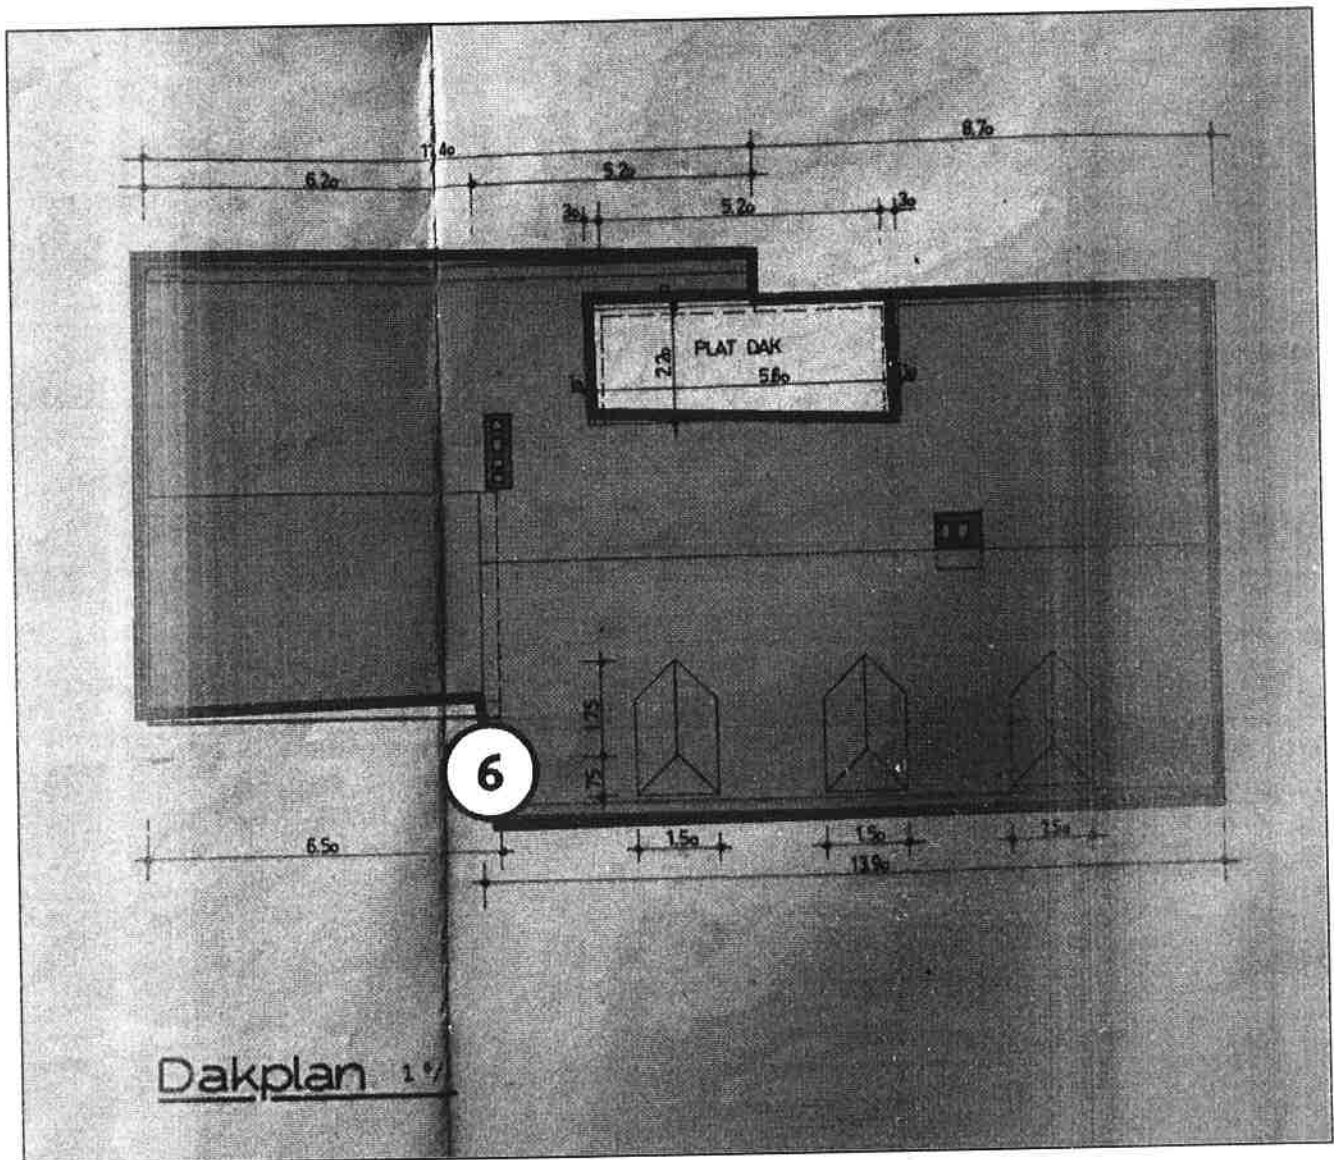
## Plan 1.8: Dak

Beschrijving	Type	Actie
6. Nieuw dak met natuurleien	Advies	-

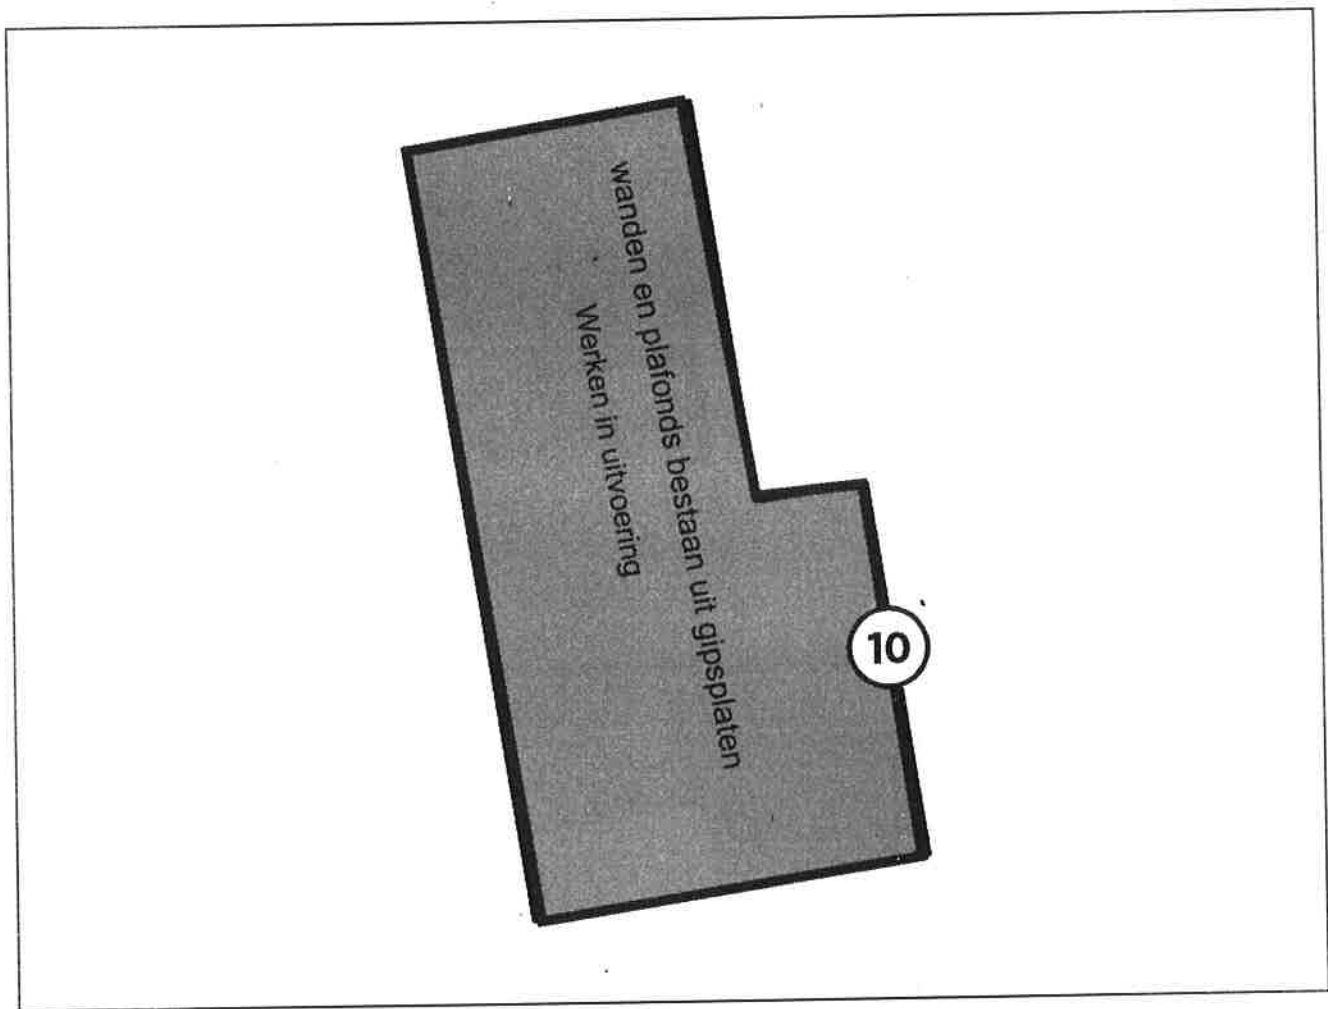
## Plan 2.1: Bijgebouw plan

Beschrijving	Type	Actie
10. Bijgebouw aan hoofdgebouw	Advies	-

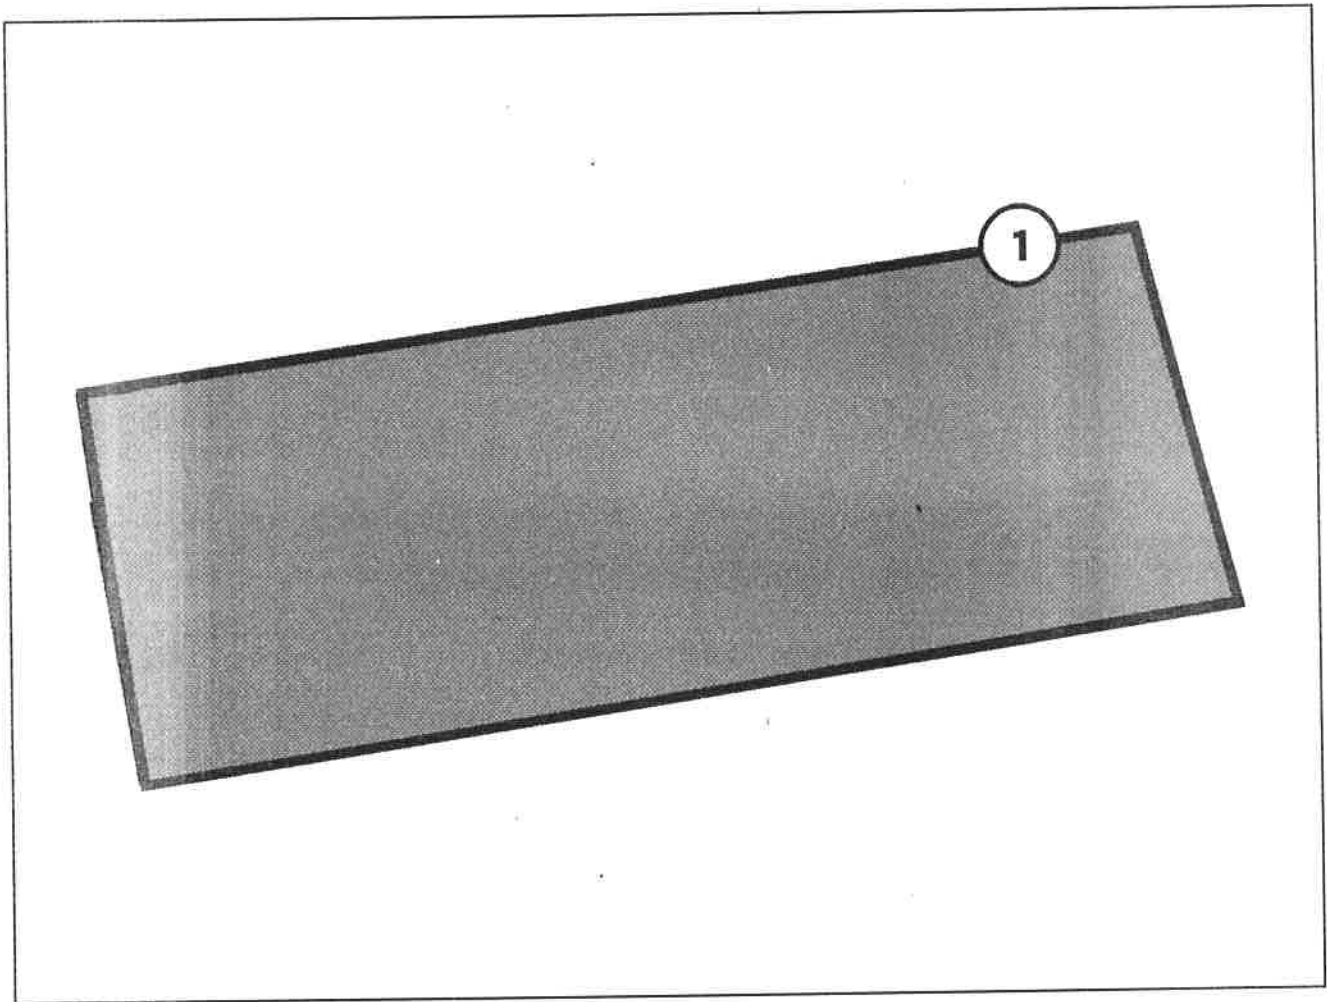
## Plan 4.1: Constructie plan

Beschrijving	Type	Actie
1. Onderdakplaten garage	Asbestmateriaal	Dringend maatregelen nemen
