Asbestinventarisatetest

Vital Decosterstraat 50/0403, 3000 Leuven

Attestnummer : 20260409-000157.000

Uitgegeven op : 09.04.2026

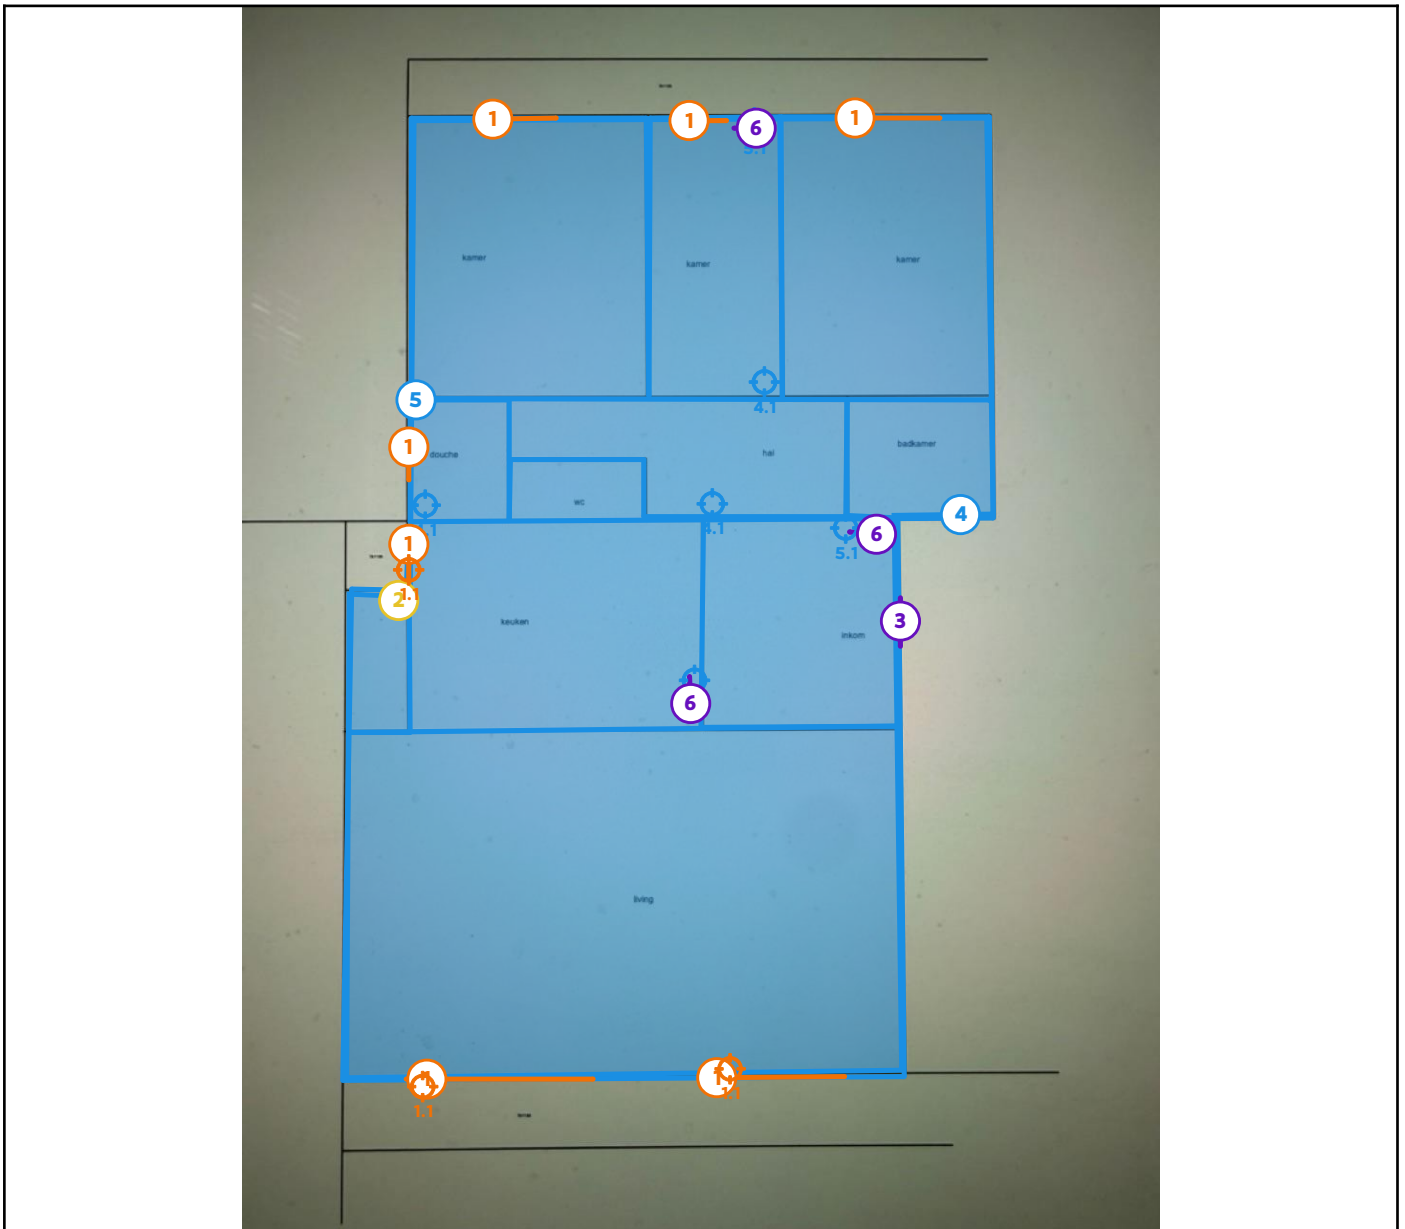
Plan 1.1: Verdiep 4 50b0403

Beschrijving	Type	Actie
1. Mastiek aluramen	Asbestmateriaal	Verwijderen
1.1 Code: Mastiek	Mengmonster	-
2. Bakelieten schakelmateriaal	Asbestmateriaal	Zorgvuldig beheren
3. Brand en anti-inbraakdeur	Advies	-
4. Pleister plafond	Geen asbest	-

4.1 Code: Pleister plafond	Mengmonster	-
5. Pleister muur	Geen asbest	-
5.1 Code: Pleister muur	Mengmonster	-
6. Elektrische verwarming	Overige ruimte of materiaal	-
